Synthèse

Juin 2022

Accidentologie des incendies de traitements de surface

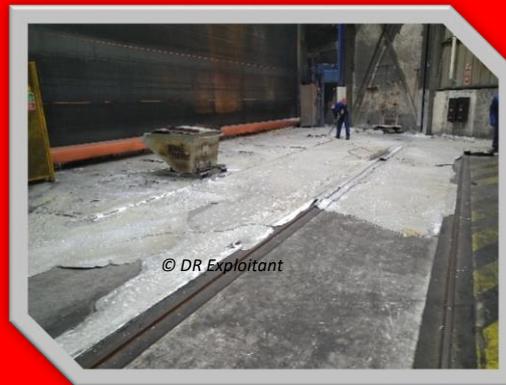
ARIA 58199 – 25/10/2021 – La Rochelle (17)

À 19h10, à la fin de l'immersion d'une pièce dans un bain de galvanisation, une explosion se produit dans une entreprise de traitement de surfaces métalliques. **L'explosion projette 15 t de zinc** sur 200 m autour du bassin. Le zinc étant à 450 °C, 3 départs de feu se déclarent sur des matériaux combustibles situés dans cette zone : PVC, câbles électriques, tapis boucle en plastique, bâche de rideaux, réseau d'air comprimé en tube PEHD. Les équipiers de première intervention procèdent à la maîtrise de ces départs d'incendie jusqu'à l'arrivée des pompiers. La production est mise à l'arrêt pendant 27 h. Les déchets générés sont de l'ordre de 100 kg de plastiques brûlés et une vingtaine de kilo d'acier. Les fumées émises lors de l'accident ont été en partie aspirées via le filtre zinc de l'installation qui était en service. Un ensemble d'armoires électriques pilotant un convoyeur extracteur de cendres a été détruit.

La pièce impliquée était impropre à la galvanisation parce qu'elle n'était pas percée. Lors de l'immersion d'un corps creux dans du zinc en fusion, si le corps n'est pas percé, la pression augmente fortement jusqu'à la rupture du corps creux. La pression libérée par le corps creux a entraîné une onde de choc dans le bain de zinc et projeté du zinc à l'extérieur de la cuve. L'événement est dû à une **défaillance de la chaîne de contrôle** des pièces des clients depuis la réception jusqu'à la galvanisation.

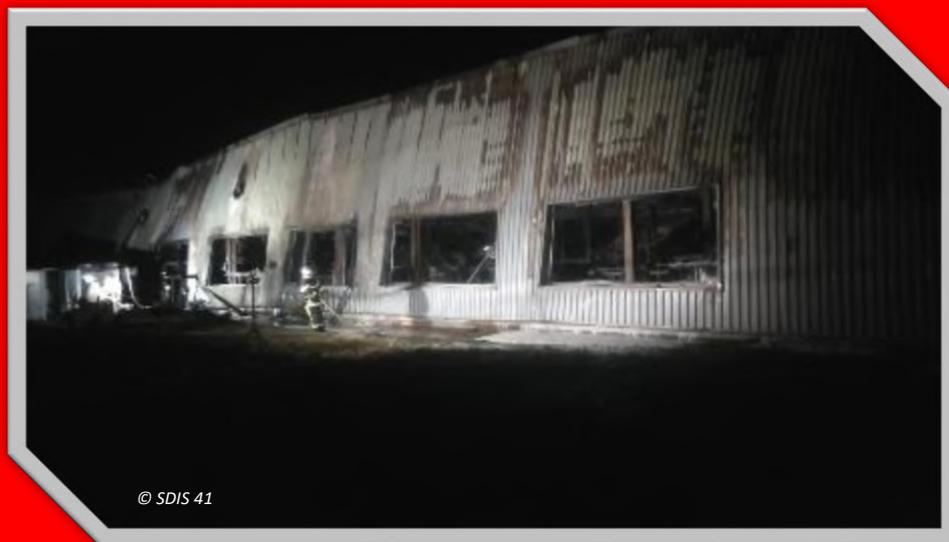
ARIA 47697 – 18/02/2016 - Vendôme (41)

Vers 23 h, un feu se déclare dans une usine de traitement de surface. La détection incendie fonctionne. L'astreinte et les pompiers sont sur site. Les énergies sont coupées et les réseaux d'eaux obturés. Les secours maîtrisent l'incendie vers 2 h du matin à l'aide d'eau et de mousse.

L'incendie, très virulent, ravage l'atelier de traitement de surface et ses bacs de traitement contenant 360 m³ de produits toxiques (acide chlorhydrique, bases fluorées, soude...). Plusieurs locaux connexes, dont les stockages de produits chimiques, le local de maintenance, les bureaux, sont impactés par les eaux d'extinction d'incendie. Une conduite de gaz en façade de bâtiment explose et s'abat à 30 m sur le parking. Les charpentes d'acier plient sur les structures permettant la manutention des pièces, qui s'affaissent à leur tour sur les bacs. L'entreprise voisine, séparée par un mur coupe-feu, n'est pas impactée. Les relevés toxicologiques dans l'atmosphère sont négatifs. Les eaux d'extinction et les polluants sont confinés sur le site. L'incendie est éteint vers 4 h. Aucun blessé n'est à déplorer, mais l'outil de production est détruit. Une trentaine d'employés est en chômage technique. Le coût des dégâts est estimé à 9 M€ et les pertes de production à 2,3 M€.

L'incendie aurait démarré sur un bain de dégraissage en PVC vidangé pour maintenance. Un problème est survenu sur la sonde de niveau qui est restée bloquée en position haute, empêchant la coupure de la chauffe du bain par détection de niveau bas. La formation de cristaux de soude autour du flotteur serait en cause. Aucun contrôle de fonctionnement de cette sonde n'a été réalisé lors de la vidange du bain. L'horodatage, qui permet la commande automatique des chauffes, a été programmé pour permettre un redémarrage des bains le lundi matin. La production décide de mettre en chauffe un bain spécifique le jeudi soir. Ce bain est sur la même programmation que le bain vide de dégraissage. Comme programmée, la chauffe a démarré à 23 h. Le thermoplongeur s'est allumé dans le bain vide et a enflammé la cuve. **Le système d'aspiration qui fonctionne en continu a attisé le foyer et enflammé le reste de l'atelier...**

L'exploitant rédige une procédure de mise en sécurité des cuves vides, avec une disjonction possible du système de chauffe à l'armoire électrique par le service maintenance. La procédure intègre également la vérification systématique du bon fonctionnement du détecteur de niveau.

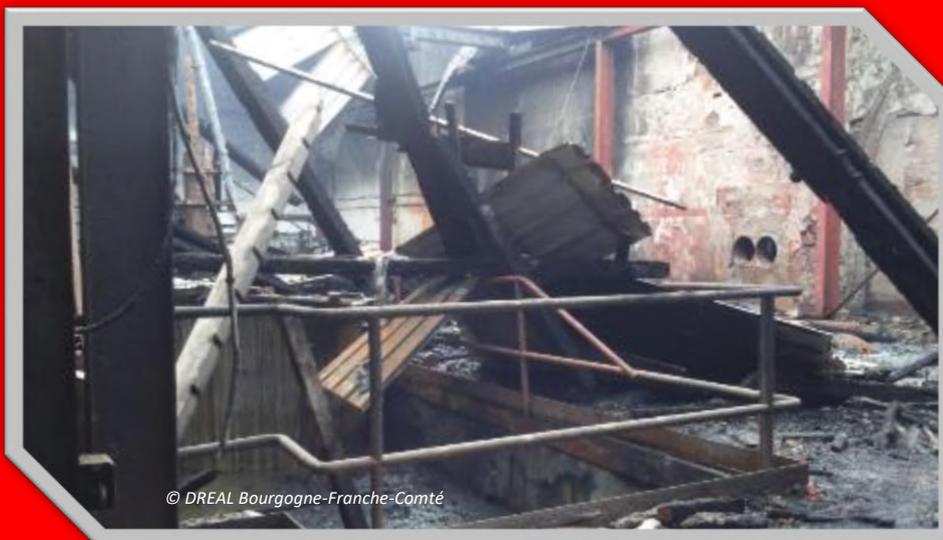
Destruction d'un atelier de traitement de surface dans un incendie ARIA 47964 – 27/04/2016 – Autun (71)

Vers 22h30, un feu se déclare dans l'atelier de décapage de la zone de galvanisation d'une chaudronnerie industrielle. L'incendie se propage à l'atelier annexe, entraînant la destruction de 1 000 m² de bâtiment. La toiture métallique et sa charpente bois sinistrés s'effondrent. L'atelier, ainsi que certains locaux adjacents, sont entièrement détruits. **La gaine principale d'aspiration favorise la propagation de l'incendie.** Les effluents se déversent dans les rétentions. Certaines rétentions, en matériaux composites sont inefficaces. Elles sont brûlées dans l'incendie. Les réseaux du site sont obturés par des dispositifs gonflables. Le feu est éteint vers 3h30 et une surveillance est établie jusqu'à 7h30. Le lendemain, les déblais sont évacués et un chapiteau parapluie est mis en place sur le bac de rétention dans l'attente de la récupération des produits chimiques par une société privée.

Un court-circuit électrique sur un thermoplongeur d'un des bacs en plastique de 12 000 L contenant de l'acide chlorhydrique à 10 % est à l'origine de l'incendie.

L'exploitant prévoit de mettre en place des systèmes de chauffage non électrique et de modifier son système de rétention des eaux d'extinction d'incendie.

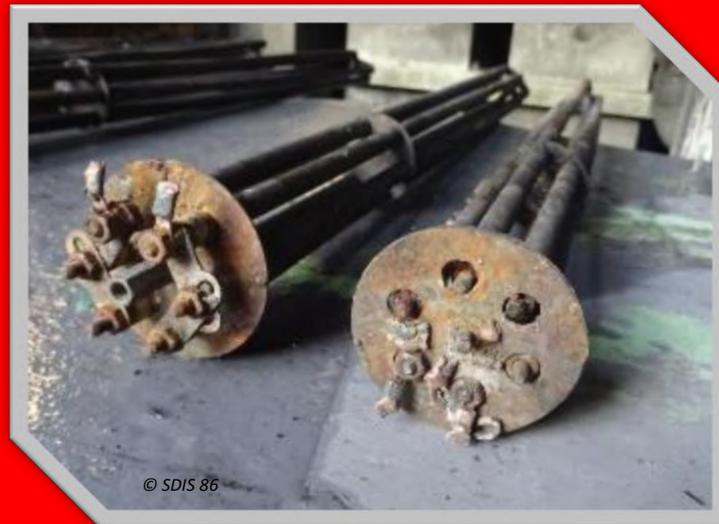
ARIA 52811 - Incendie dans un atelier de traitement de surface

Peu avant 14 h, un feu se déclare au niveau des baignoires d'acide avec plusieurs produits chimiques, dans une usine de traitement du métal pour des accessoires de maroquinerie. L'accident se produit pendant la période d'arrêt des congés de fin d'année. Un important panache de fumées noires se dégage du bâtiment. Un périmètre de sécurité est mis en place et la circulation est interrompue autour de l'établissement. Les pompiers éteignent l'incendie à l'aide d'eau et de mousse à 17h30. Quelques dizaines de mètres cubes d'eau sont utilisées. Une partie de cette eau rejoint les réseaux d'égouts. Le gestionnaire de la station d'épuration communal est averti. Une surveillance est mise en place pendant 2 jours. L'incendie détruit les 600 m² de l'atelier de traitement de surface du bâtiment. Les autres parties du bâtiment sont épargnées. Les 17 employés sont en chômage technique. Le site dépose un dossier de cessation d'activité à la suite de l'incendie.

L'origine de l'incendie est un **court-circuit dans le boîtier de connexion d'une canne chauffante. Celle-ci a continué à chauffer le bain qui s'est évaporé. Elle est ensuite montée en température jusqu'au court-circuit.** Les zones de chauffe avaient été coupées sur l'armoire électrique de commande mais le sectionneur de l'armoire n'était pas coupé. L'exploitant relève **une absence de contrôle du non-fonctionnement des cannes chauffantes en position "arrêt" du contacteur de chauffage.**
