Synthèse

Janvier 2022

Implication des batteries Lithium-ion dans l'accidentologie hors secteurs d'activités des déchets

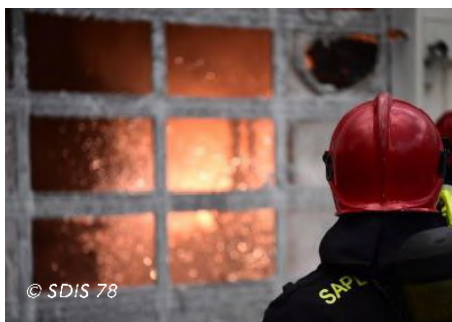
ARIA 48170 - Combustion sous surveillance, sans agent d'extinction. Projections de métal en fusion lors d'un incendie de batteries LMP

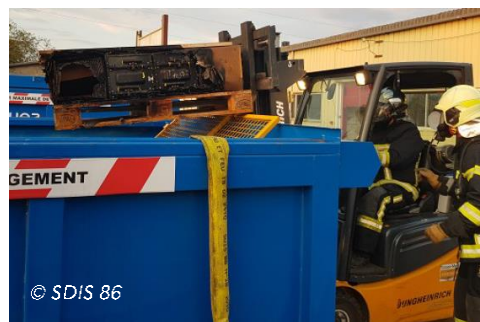
ARIA 54261 Solution d'immersion à la suite d'un emballement thermique d'une batterie Li-ion

Fuite enflammée sur un pack de batteries Li-ion

ARIA 54261 – 26/08/2019 – Chasseneuil-du-Poitou (86)

Un pack de batteries lithium s'enflamme dans un bâtiment du service après-vente d'une usine de production de batteries. Une flamme de 3 à 4 m se crée pendant 10 s. Les 50 salariés présents sont évacués. Une équipe de 1^{ère} intervention du site tente de circonscrire l'incendie avec des extincteurs et un RIA. Un important dégagement de fumée est visible. Les pompiers analysent la toxicité des fumées avant d'intervenir. Après résultats, le local, non pourvu de trappe de désenfumage, est ventilé. Le pack endommagé ainsi que 7 autres ayant pu être soumis au rayonnement thermique sont immergés dans une benne remplie d'eau. Un pompier et 9 salariés, incommodés par les fumées, sont transportés à l'hôpital. La production reprend au bout de 4 jours.

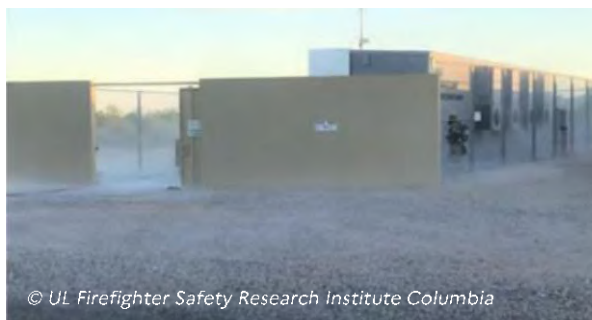
[...] Vers 17 h, alors que les modules sont chargés à 90 %, le système relève une chute anormale de tension des cellules d'un module, accompagnée d'une élévation de température de 10 °C en moins d'une minute. La détection de fumée déclenche l'ouverture du système d'extinction (solution gazeuse stockée sous pression). [...] Les pompiers prennent connaissance du plan d'intervention d'urgence de l'exploitant. Aucune recommandation relative à un emballement thermique en cascade, un incendie ou des informations sur le potentiel d'un risque d'explosion n'y est mentionnée. Les pompiers attendent que la température à proximité de l'ESS ainsi que les concentrations en cyanure d'hydrogène (HCN) et monoxyde de carbone (CO) diminuent. Le conteneur ne dispose d'aucun moyen de ventilation manœuvrable à distance. Vers 20 h, du fait de la baisse des concentrations de gaz, les pompiers ouvrent l'une des 2 portes du conteneur. À l'intérieur, la température est de 40 °C, sans feu actif ni arc visible. Soudain, une violente explosion, accompagnée de flammes de plus de 20 m de long et 6 m de haut, se produit à l'extérieur de l'ESS par la porte. Après l'explosion, aucun feu n'est détecté dans l'ESS. L'explosion arrache la porte en métal du conteneur et propulse certains pompiers à plus de 20 m de l'ESS. Huit pompiers sont blessés, dont 4 grièvement, ainsi qu'un policier légèrement.

L'origine de l'emballement thermique est un défaut interne d'une cellule. Si l'agent extincteur utilisé permet l'extinction d'un départ de feu, il ne peut empêcher l'emballement thermique en cascade aux autres cellules, modules et racks. L'accumulation des gaz et vapeurs inflammables émis lors de l'emballement thermique en cascade dans l'ESS confiné, associée à l'apport d'oxygène lors de l'ouverture du conteneur et la rencontre avec une source de chaleur ou une étincelle, ont pu réunir les conditions de l'explosion. Il n'existait pas de procédure d'urgence relative aux opérations d'extinction, de ventilation et d'entrée dans le conteneur pour les pompiers.

ARIA 54822 - Nuage de couleur blanche/grise et d'odeurs âcres entre 60 cm et 1 m du sol

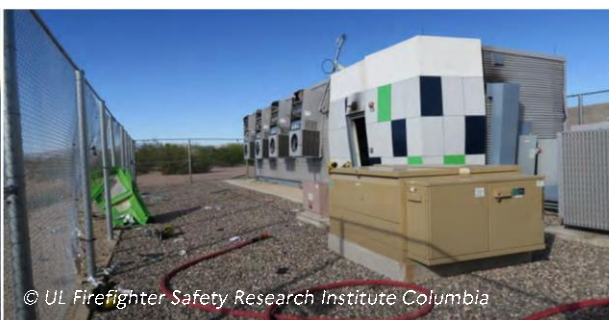
ARIA 54822 – Arrachement de la porte de l'ESS à la suite de l'explosion, propulsant certains pompiers à plus de 20 m

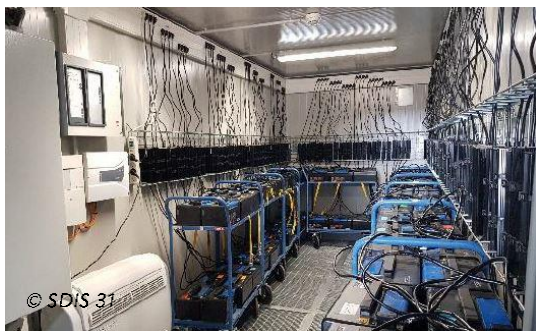
Vers 16h30, un feu se déclare dans un container de 13 m² utilisé pour la recharge de batteries Lithium-ion de vélos électriques dans l'entrepôt d'un opérateur de vélos en libre-service.

Le container est muni de 8 chariots sur chacun desquels reposent 12 batteries en cours de chargement. Le container est situé à plus de 25 m de l'entrée principale de l'entrepôt où sont stockés des scooters et vélos électriques, des batteries d'autres technologies ainsi que du matériel divers (pneus, pièces mécaniques...). À l'arrivée des pompiers, l'ensemble du personnel de l'entrepôt a été évacué, l'alimentation électrique coupée et les exutoires de l'entrepôt ont été refermés pour une raison inconnue. Les fumées sont très importantes en plafond bas (inefficacité des « skydômes » présents) et des explosions sont entendues. Ni l'entrepôt, ni le container ne sont munis de système d'extinction automatique. Lors de l'ouverture de la porte du container, plusieurs explosions et projections surviennent. Les pompiers et l'entrepôt ne disposent pas de moyens de noyage et/ou d'immersion. Les pompiers décident de refermer la porte et de réaliser, à l'aide de disqueuse, un accès en haut des portes du container afin de pouvoir y passer des lances incendies. L'extinction est difficile et le feu est auto-entretenu par la reprise de combustion spontanée des batteries en fusion, engendrant des projections de matières. Les batteries étant sur des chariots roulants, les pompiers entreprennent leur déplacement vers l'extérieur de l'entrepôt. Des torchères depuis les batteries sont visibles.

ARIA 54538 – Mise en charge des batteries Li-ion avant sinistre

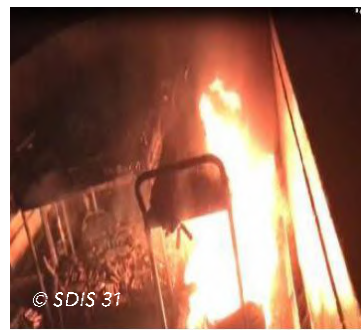
ARIA 54538 – Incendie à la suite d'un emballement thermique d'un élément et propagation aux autres batteries.
