# Rapport d'Enquête

Sur le rejet de gaz naturel à  
l'atmosphère au sein du site  
industriel Géométhane situé à  
Manosque (04) le 1<sup>er</sup> janvier 2021

N° : MTE-BEARI-2021-009

Date du rapport : 18/10/2021

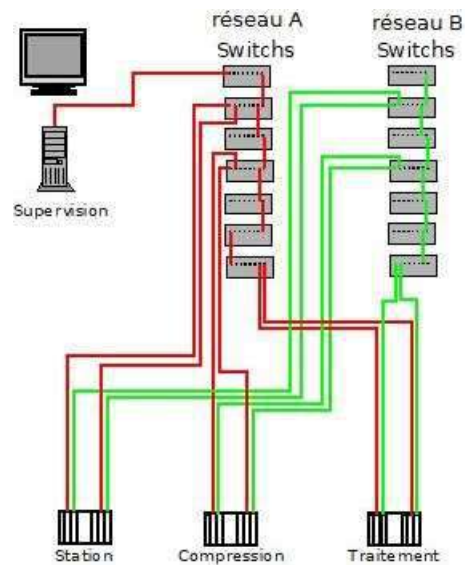
Figure 8 : Schéma réseau de sécurité

Avant le déclenchement de l'évènement, un premier basculement de réseau a eu lieu du réseau B vers le réseau A (cf. figure 8). La date et l'heure de cette bascule n'ont pu être établies.

La cause initiale est le dysfonctionnement intermittent d'un switch entraînant de manière aléatoire la détection d'un time-out sur les différents automates du réseau de sécurité. Est à ranger également au rang de cause initiale, l'absence de bascule entre les réseaux redondants lors de la détection de ces time-out.

L'absence de bascule entre les deux réseaux est due aux différences entre les versions logicielles des cartes réseaux. Ce point a été confirmé par le fournisseur des équipements. La différence entre ces versions logicielles était soit initiale soit liée à des opérations de maintenance (changement de cartes). Il n'a pas été possible de retracer le moment où des versions différentes ont été mises en place.

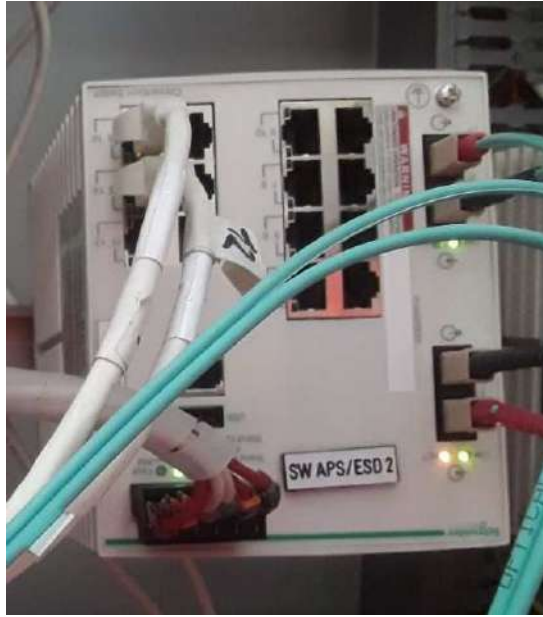
Figure 9 : Switch

Avant l'évènement, une bascule entre les réseaux a eu lieu. Sur le réseau en fonction, un équipement actif (switch) connaît des pertes de fonctionnement aléatoires. A 4h34, les pertes de trames sont suffisamment longues pour dépasser le temps de time-out fixé dans le programme de l'automate de traitement.
