Rapport d'enquête

Sur l'explosion au sein du site
industriel de la société Purfer
situé à Saint-Pierre-de-Chandieu
(69) le 28 juillet 2021

N° : MTE-BEARI-2022-004

Date du rapport : 18/05/2022

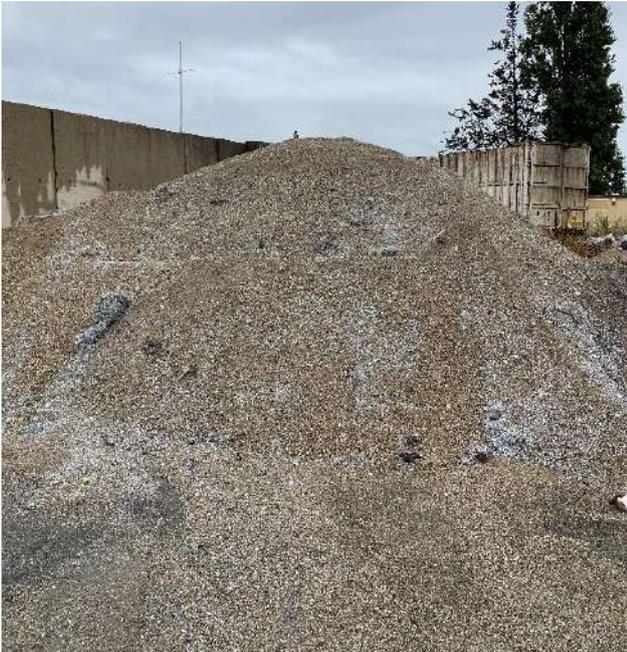
Photo n°1 : tas de copeaux remanié avec du sable

En parallèle, l'exploitant commande 3 camions de sable sec, et 60 tonnes de sable sont déversées sur le tas de copeaux et mélangés avec les 12 tonnes de métaux afin de prévenir toute reprise de réaction.

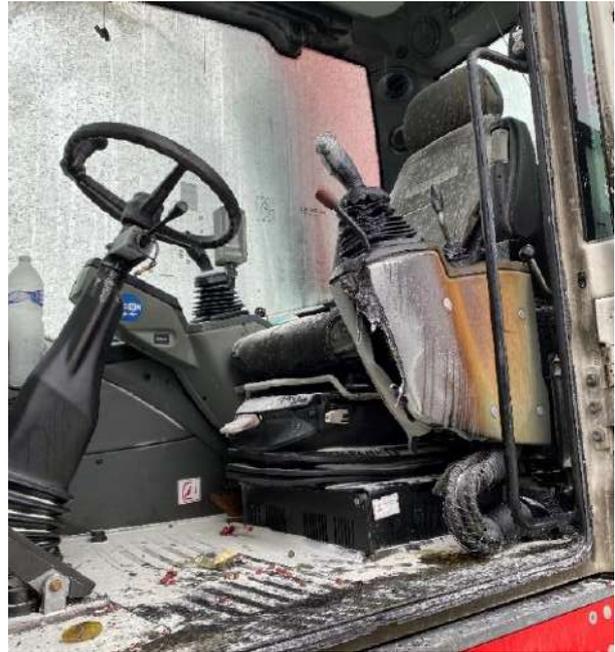
L'opérateur de la pelle est grièvement blessé, brulé par le rayonnement. Des dégâts sont à déplorer sur l'engin.

Photo n°2 : cabine de l'engin

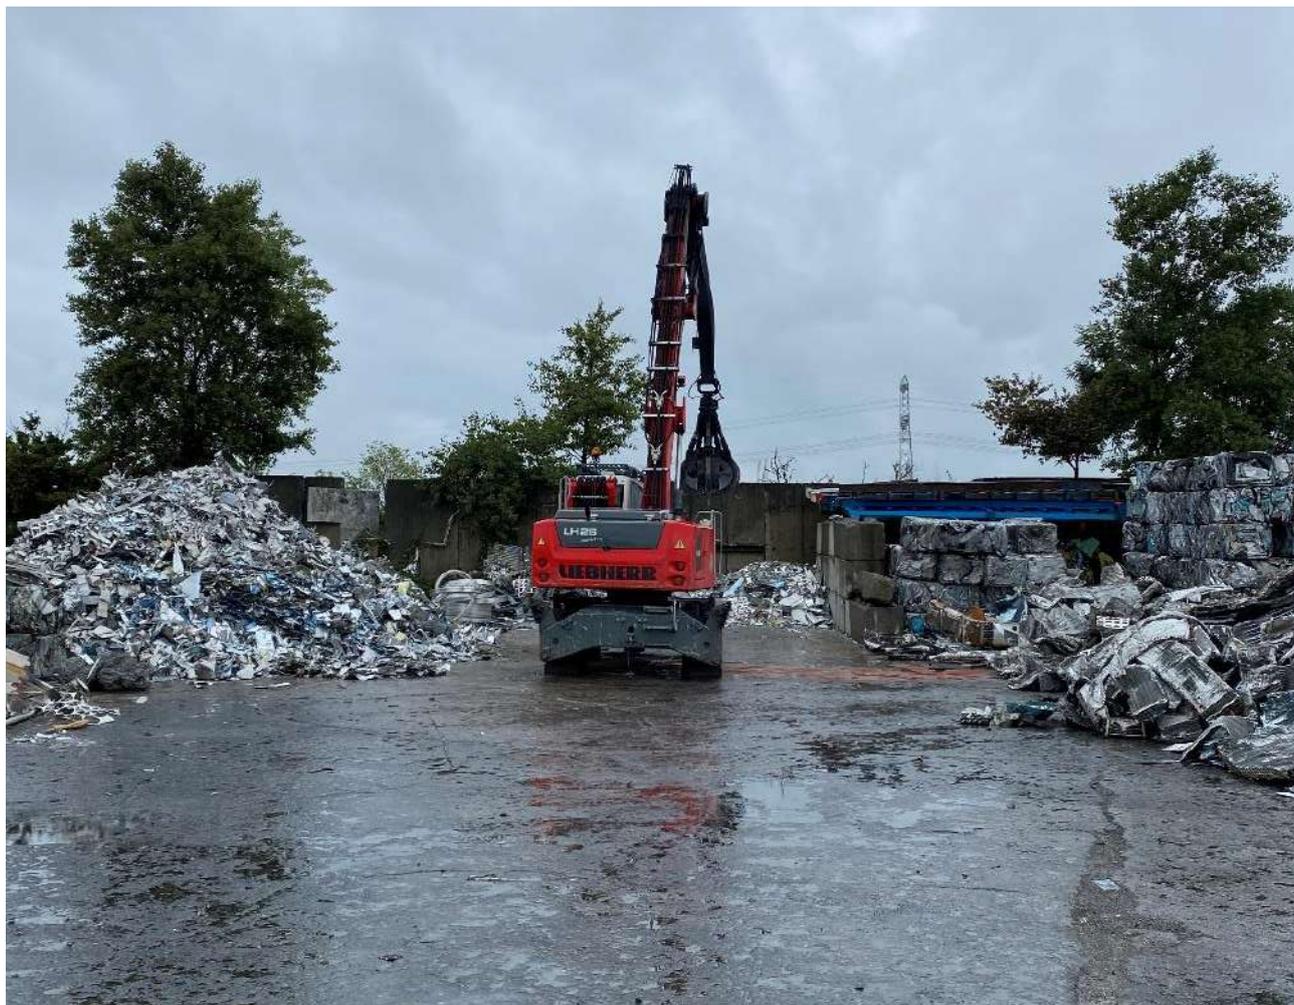
La zone de stockage des copeaux d'aluminium est située dans le parc à métaux 2 situé non loin de l'entrée du site. Les déchets de copeaux d'aluminium sont stockés dans une alvéole située en extérieur. Ses dimensions approximatives sont de 7 mètres sur 6. Les déchets y sont entassés jusqu'à quelques mètres de hauteur. La géométrie de la dalle semble permettre l'évacuation des eaux car aucune flaque d'eau n'était visible lors de la visite sur les lieux.

Photo n°4 : zone de stockage de l'aluminium

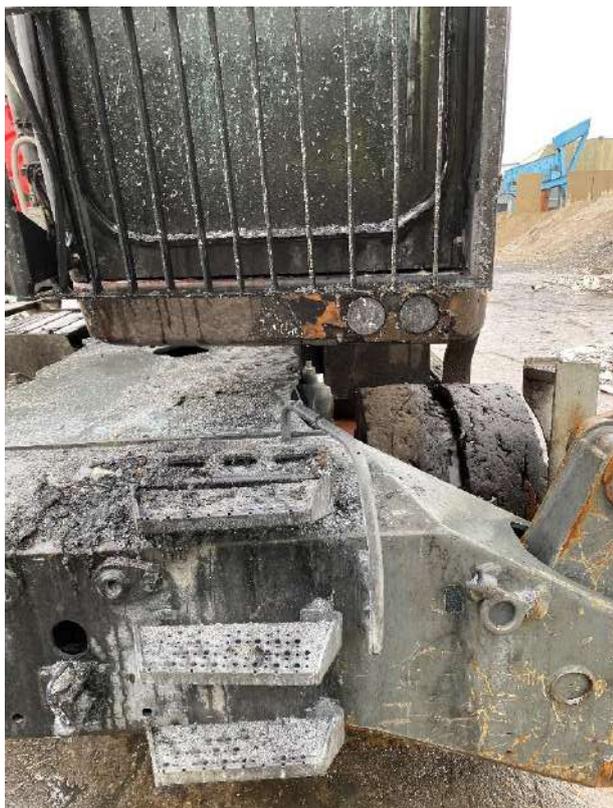
Photo n°6 : dépôts sur la cabine

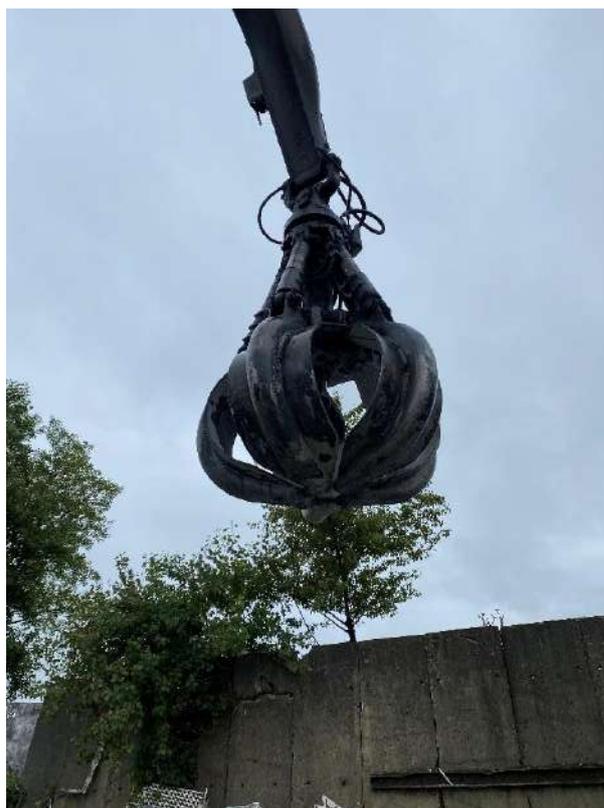
Photo n°7 : grappin

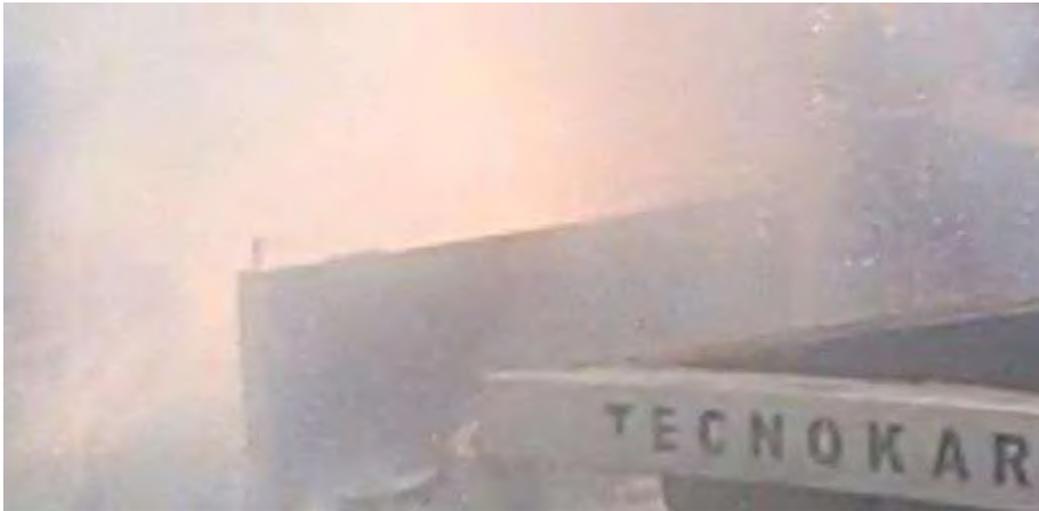
Photo n°11 : baisse d'intensité du phénomène

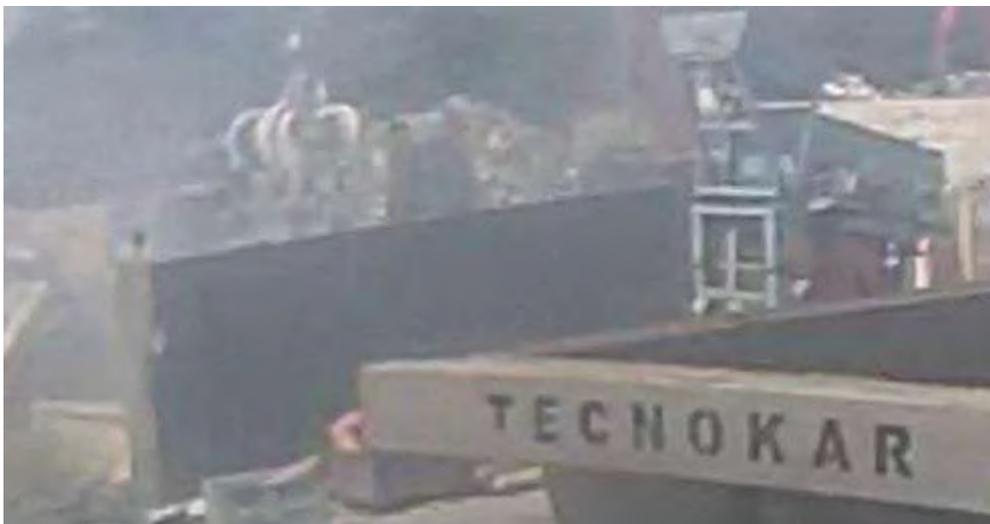
L'analyse de la caméra qui montre une partie de la scène permet de voir le début de l'intense flamme blanche constatée par les témoins et l'arrêt rapide de la réaction. Entre la photo n° 8 et la photo n° 12, il s'écoule de l'ordre de 13 secondes.

Photo n°12 : fin du phénomène

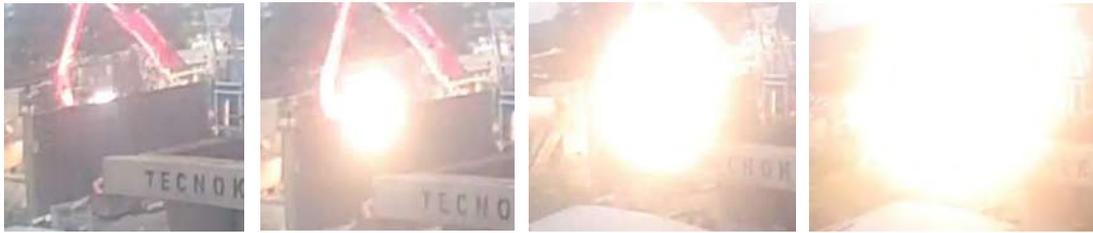
La boule de feu formée (Cf. Figure 1) s'est développée à partir du bas du tas de copeaux d'aluminium. La température de surface résiduelle mesurée par caméra thermique par les pompiers lors de leur arrivée sur site était de 250°C tandis que la température sur la dalle de béton était de 43°C. Le reste du tas n'a pas été impacté par l'accident. Des traces de fusion sur le tas ont également été notées par les intervenants. Lors de la visite de l'Ineris sur le site, le tas avait totalement été brassé avec du sable par les pompiers (Cf. Figure 2). La reconstitution de la scène montre que l'arrière du tas est représentatif de l'aluminium le plus ancien tandis que l'avant droit est plus représentatif de l'aluminium qui a brûlé.

Figure 1 Développement de la boule de feu au niveau du tas d'aluminium

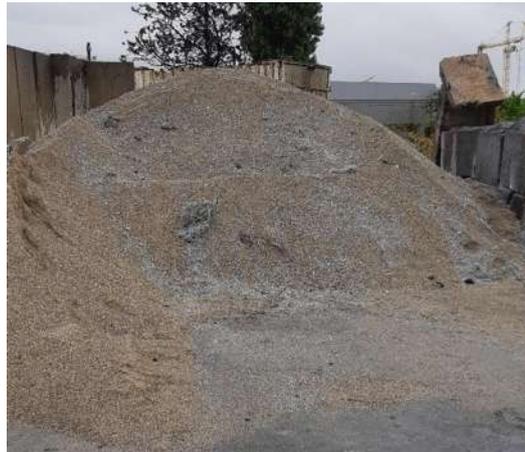
L'avant gauche du tas est constitué d'aluminium n'ayant pas réagi et initialement plus au centre du tas avant d'être poussé par les pompiers. On relève également sur le bloc béton à droite du tas, des dépôts compacts, présentant des traces noires.

Figure 2 Tas d'aluminium brassé par les pompiers avec du sable

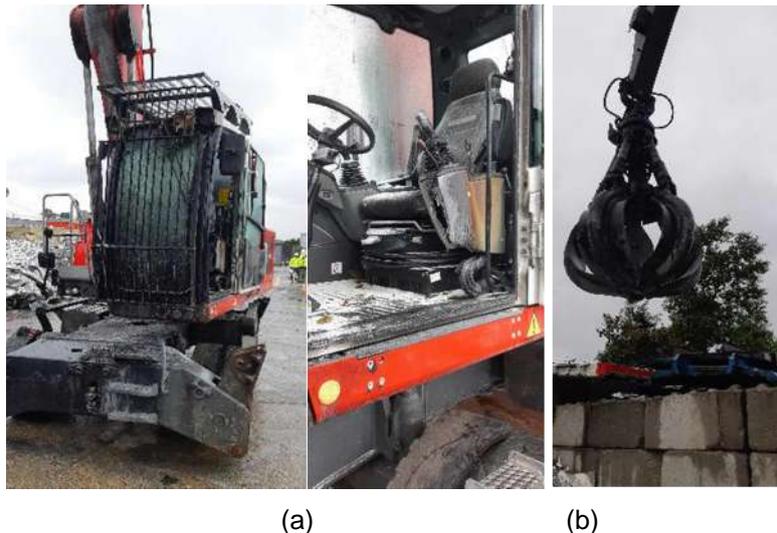
Au niveau de la pelle à grappin (Cf. Figure 3), on note une cokéfaction du côté du siège conducteur constitué vraisemblablement d'ABS et la vitre de la pelle est couverte de globules gris et de coulures jusqu'à mi-hauteur environ. Des résidus sont également présents sous la cabine de la pelle. Au niveau du grappin de la pelle, des résidus de combustion sont présents à l'intérieur des dents. La pointe des dents ne présente pas de dommages consécutifs à l'accident.

Figure 3 : Dégâts sur l'avant de la pelle à grappin (a) Dégâts sur le côté gauche de la cabine de la pelle à grappin (b) Grappin de la pelle

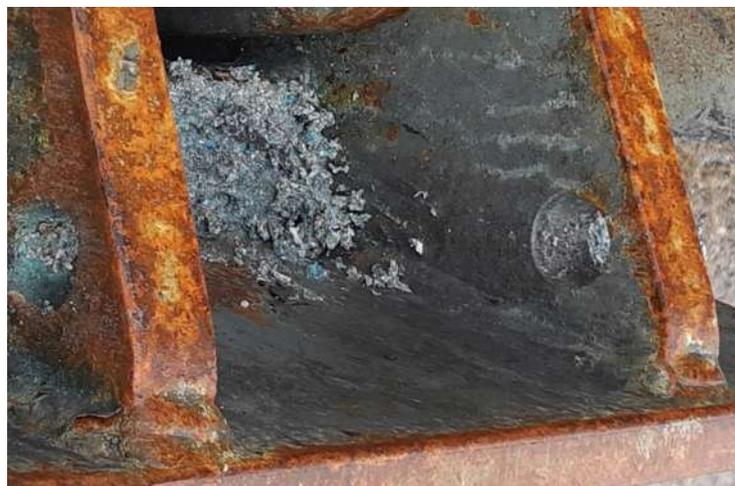
- L'échantillon 21AR082 contient majoritairement des oxydes d'aluminium (Al_2O_3) ainsi que du sulfate de cuivre comme confirmé par la présence de zones bleutées sur l'échantillon (Cf. Figure 6). On observe également des particules isolées de Mg et MgO. De l'oxyde de cuivre est également détectée. A noter qu'en cas de chauffage important du sulfate de cuivre, ce dernier peut se décomposer sous la forme d'oxyde de cuivre CuO^2 .
- L'échantillon 21AR084 contient majoritairement des oxydes d'aluminium et de magnésium. Du sulfate de cuivre (CuSO_4) et de l'oxyde de fer (Fe_2O_3) est également présent.

Figure 6 Zones bleutées observées sur l'échantillon 21AR082

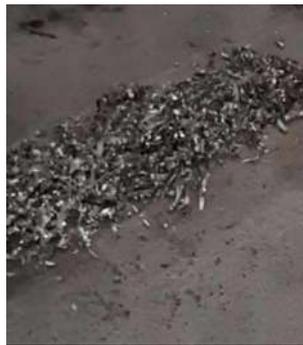
Le tas d'aluminium est composé principalement de copeaux millimétriques (Cf. Figure 7). Il n'est donc pas susceptible de former une atmosphère explosive ATEX.

Figure 7 Copeaux millimétriques prélevés sur le tas d'aluminium

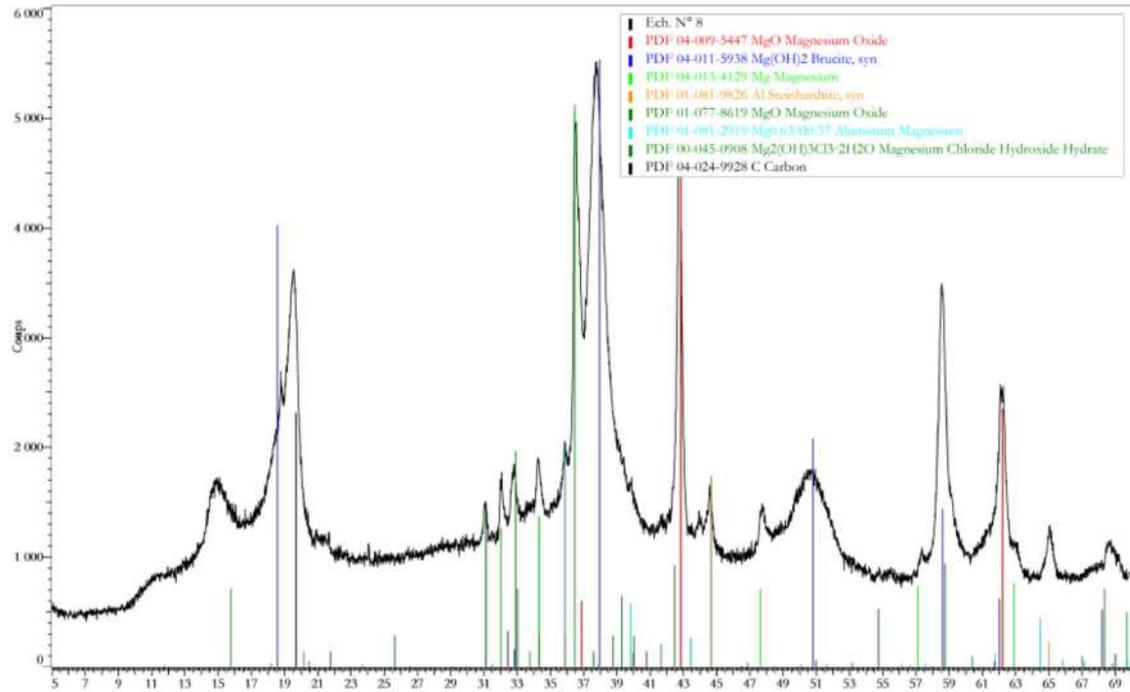
Figure 18 Spectre de diffraction RX de l'échantillon 21AR085

Les phases cristallines identifiées sont majoritairement MgO et Mg(OH)₂ avec un peu d'aluminium métal.
