# Rapport d'enquête

Sur les explosions survenues au  
sein du site Air Liquide France  
Industrie situé à Mitry-Mory (77)  
le 25 mars 2022

N° : MTE-BEARI-2022-010

Date du rapport : 02/12/2022

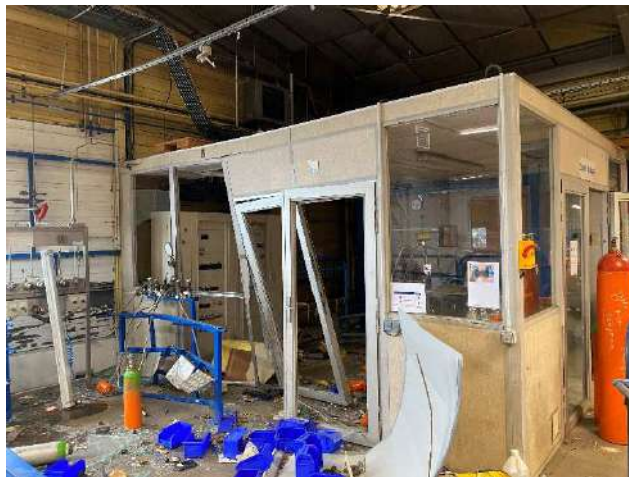
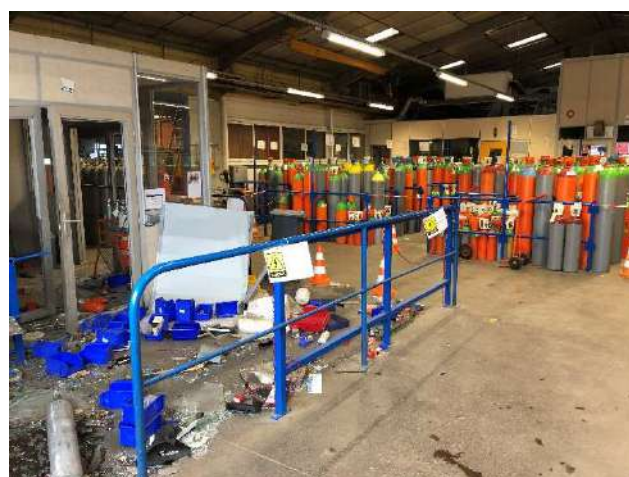
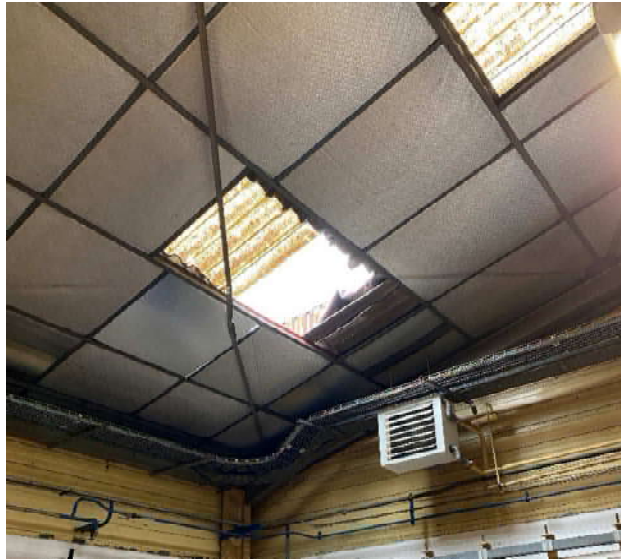
Certaines cloisons internes, en structure légère, ont été détruites et des vitres ont été brisées, mais les dégâts sont restés limités sur une dizaine de mètres autour du banc de test. Une bouteille a traversé la toiture en fibrociment du bâtiment.

*Figures 1, 1 et 3 : dégâts observés au sein de l'atelier AEB (atelier entretien bouteilles)*

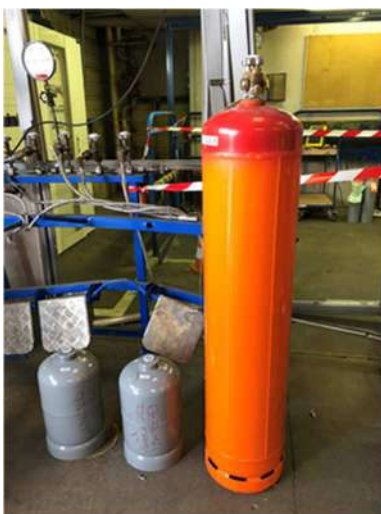
Figure 6 : bouteilles tôlees de différentes tailles

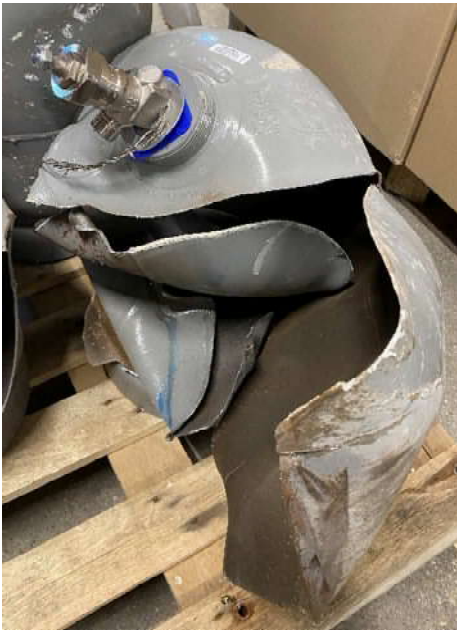
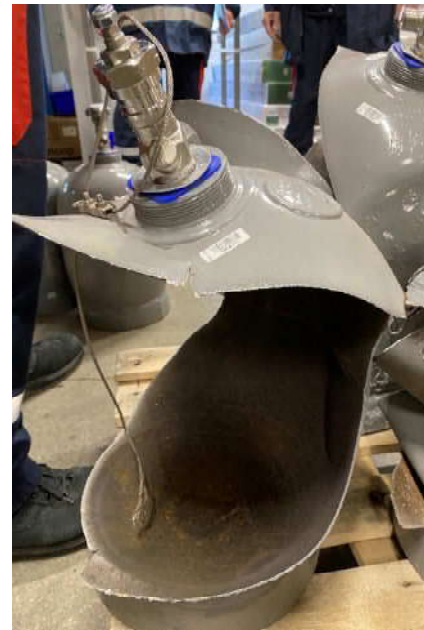
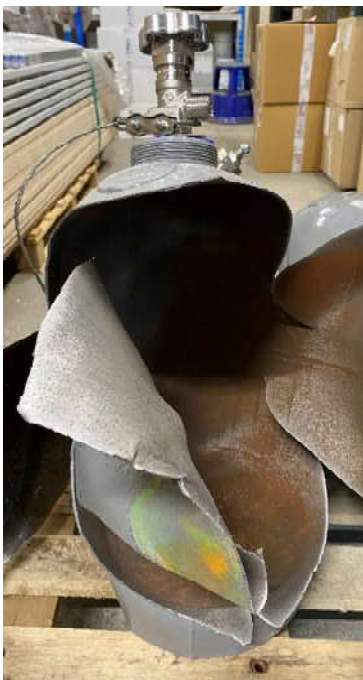
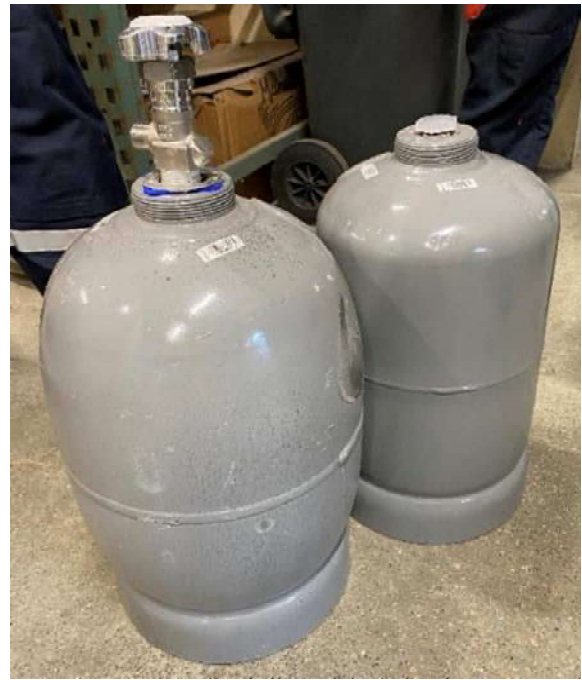
Deux bouteilles ont été projetées à proximité de la rampe et une troisième a traversé la toiture de l'atelier. Une quatrième bouteille s'est déformée sans exploser.

*Figures 8, 9, 10, 11 : bouteilles éclatées ou déformées lors de l'accident*

L'une des bouteilles tôlees a perforé la toiture de l'atelier et s'est retrouvée sur le toit. Les autres ont été retrouvées dans l'atelier. L'explosion des 3 bouteilles tôlees s'explique par le fait qu'elles ont été soumises à des pressions largement supérieures à leur pression de rupture. Les pressions d'épreuves des bouteilles qui ont explosé étaient de 33 et 45 bars et la rampe haute pression pouvait délivrer une pression maximum de 275 bars.

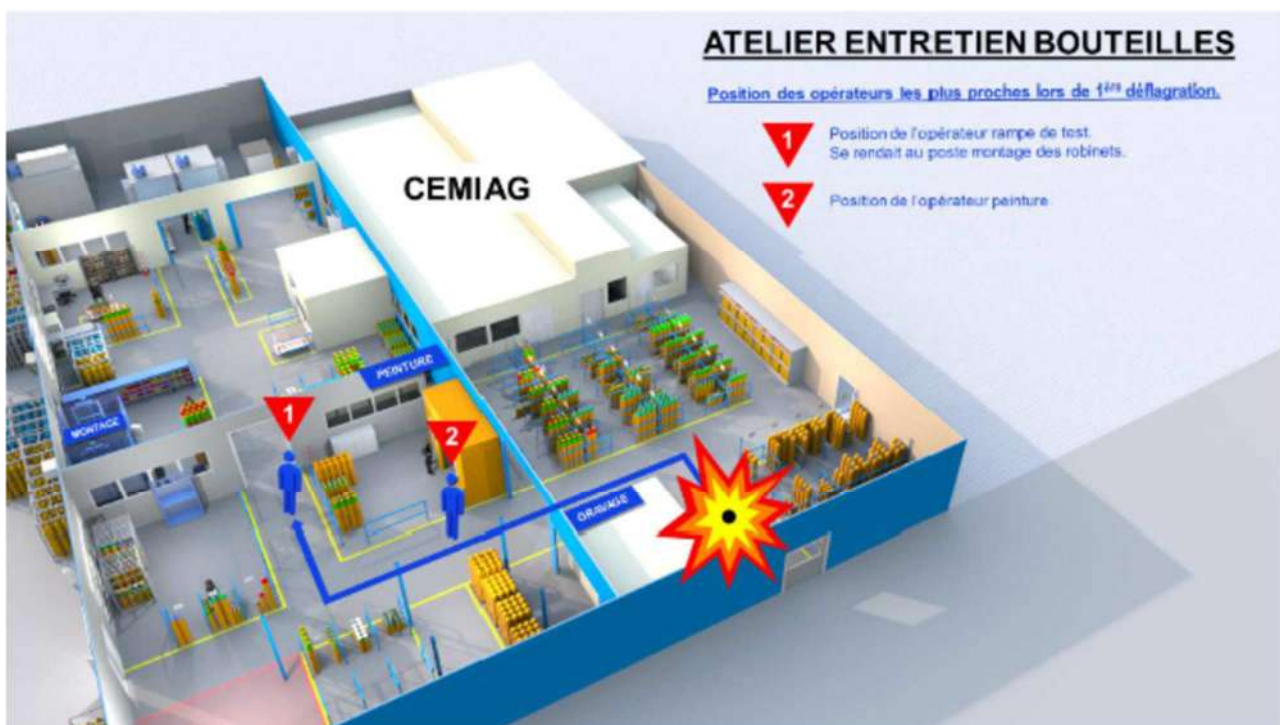
Figure 12 : positionnement de l'opérateur au sein de l'atelier au moment de l'accident (crédit : représentants du personnel CGT de Mitry-Mory)

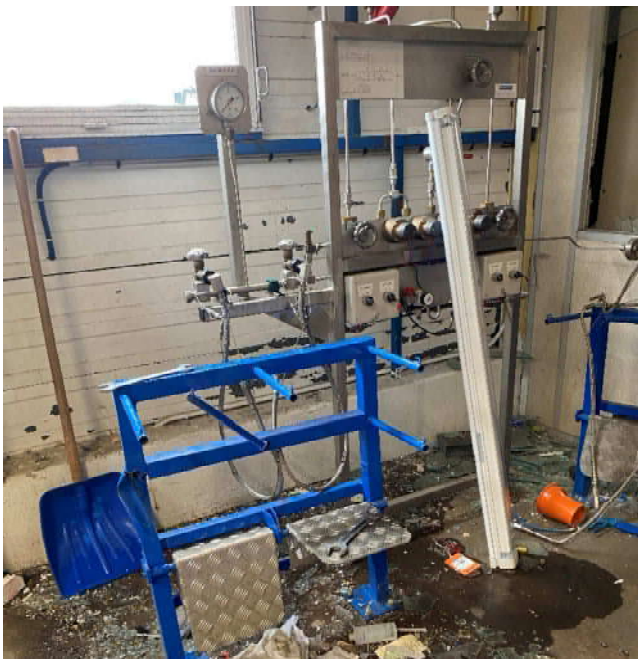
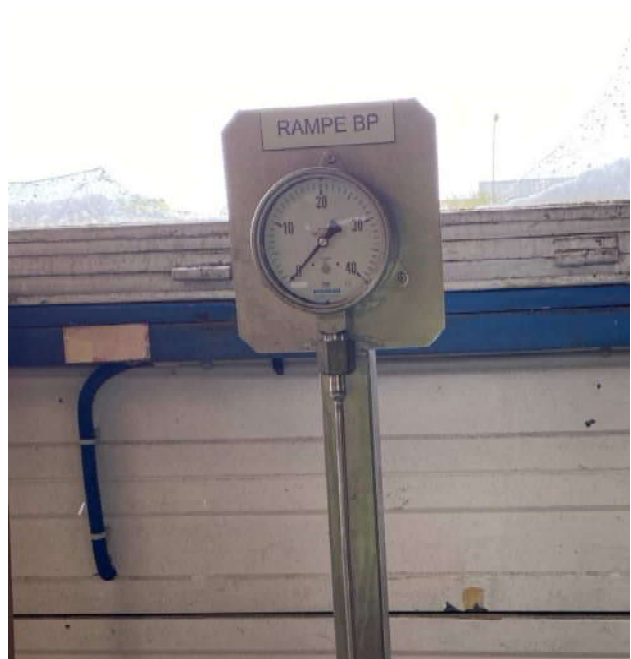
Figures 13 et 14 : rampe Basse Pression

Aucun élément de signalisation ne permet de distinguer clairement et rapidement les deux bancs situés côte à côte. Le manomètre du banc basse pression comporte une indication « BP », mais ce n'est pas le cas pour le manomètre du banc haute pression. Il n'y a pas, au niveau du poste de travail, de rappel sur les bouteilles qui peuvent être testées sur chaque banc et sur les pressions maximales à appliquer. Le guide d'utilisation de la rampe de test est présent physiquement dans le pupitre au poste de travail, mais les opérateurs semblent en ignorer l'existence.

- **Dans le cadre de sa reconstruction, d'améliorer l'ergonomie du banc de test d'étanchéité : affichage des bouteilles pouvant être testées et des pressions à atteindre, séparation du banc du reste de l'atelier par un grillage, dispositif de détrompage ... Le guide d'utilisation de la rampe de test sera mis à jour et complété en parallèle. L'idée de déplacer les tests basse pression dans un autre bâtiment n'utilisant que de la basse pression est également à étudier afin de limiter le risque d'erreur.**

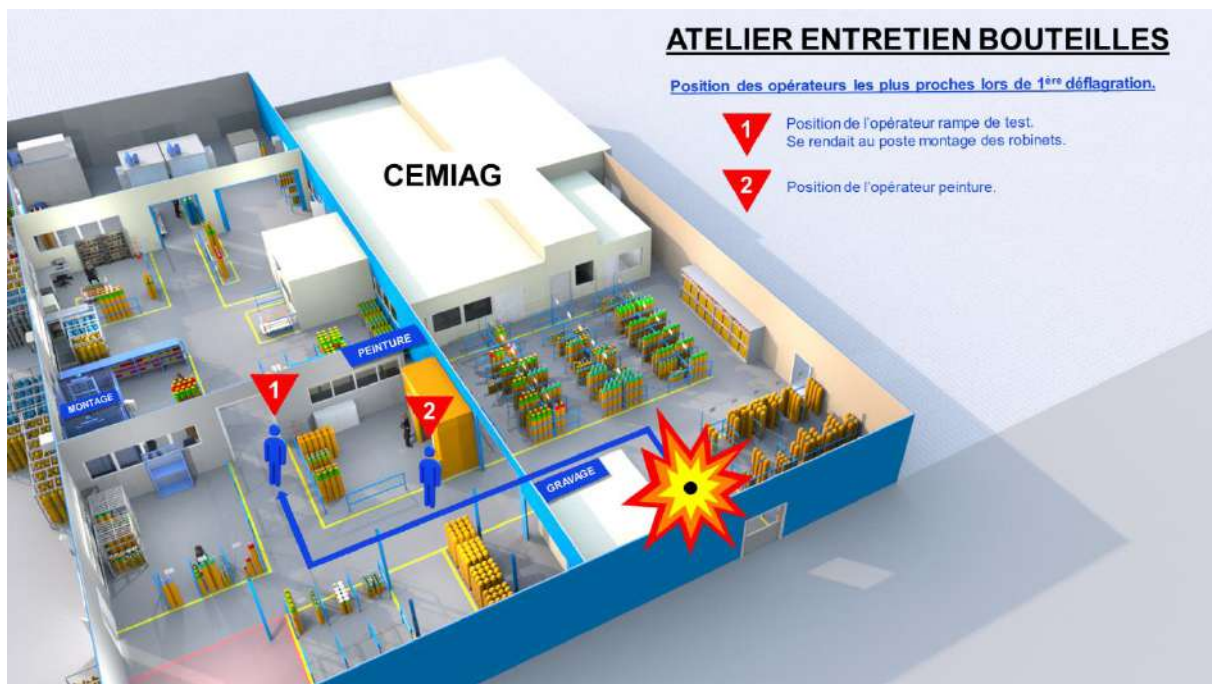
Figure 1 : Schéma du lieu des explosions dans l'AEB issu d'un document de la CGT

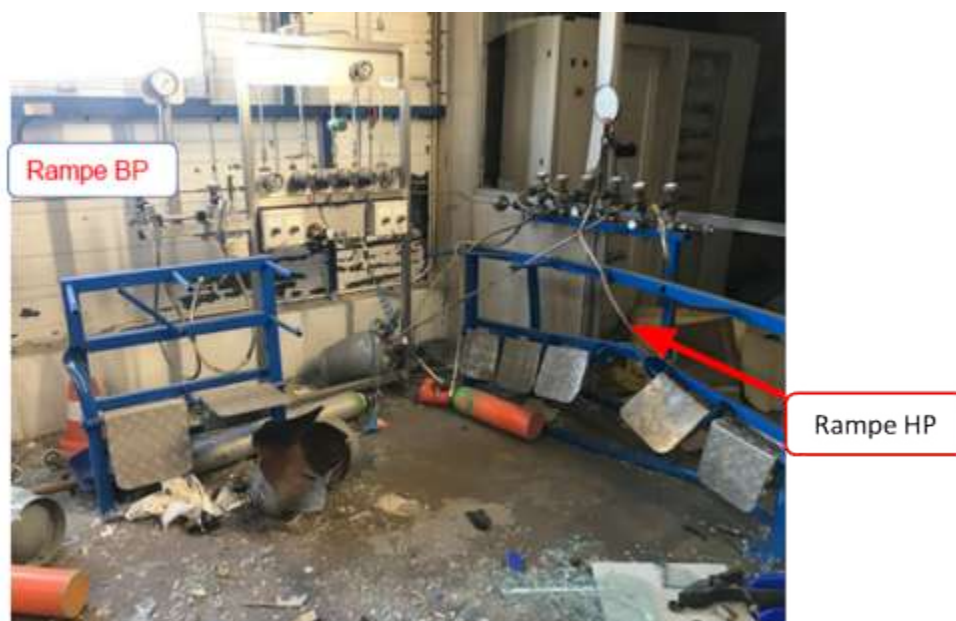
- Endommagement de la rampe et de son environnement, dont l'atelier de gravure.
- 3 bouteilles éclatées.
- Le plafond perforé
- Vitres cassées.

Figure 2 : rampes de test BP et HP après l'explosion

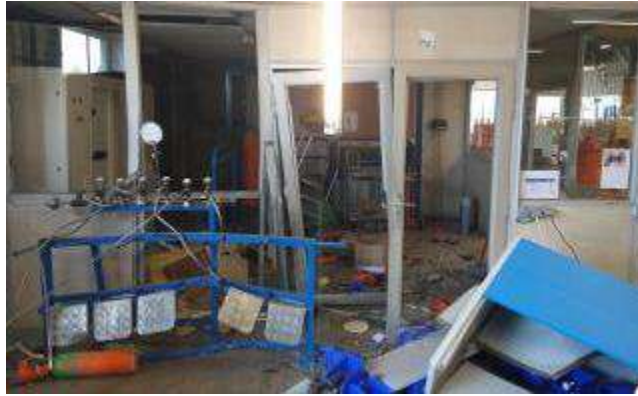
*Figure 3 : Vue du banc de test avec l'atelier de gravure en arrière-plan*

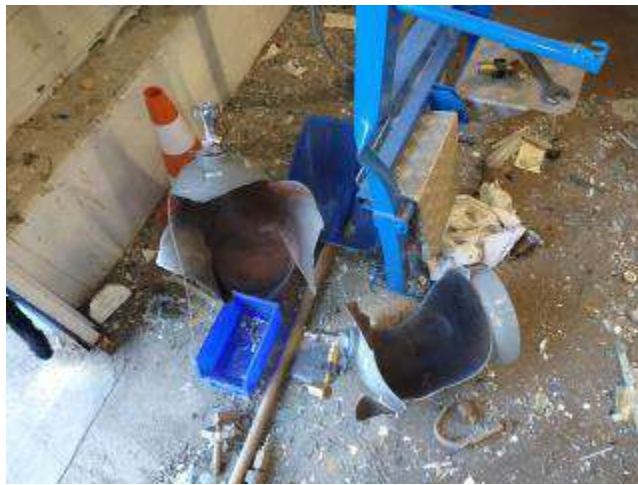
*Figure 4 : Deux bouteilles éclatées*

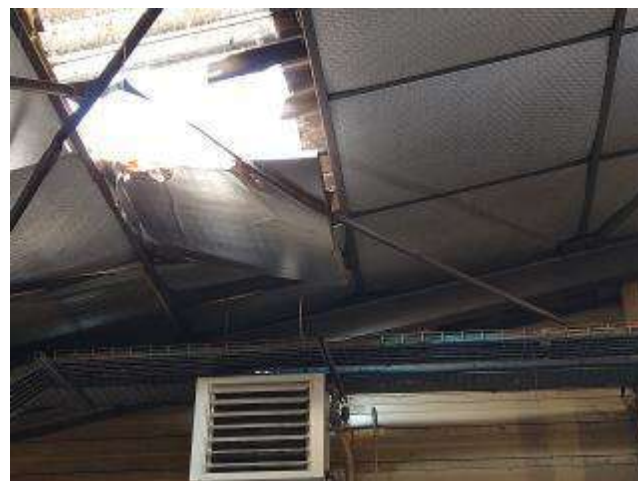
*Figure 5 : Plafond perforé*

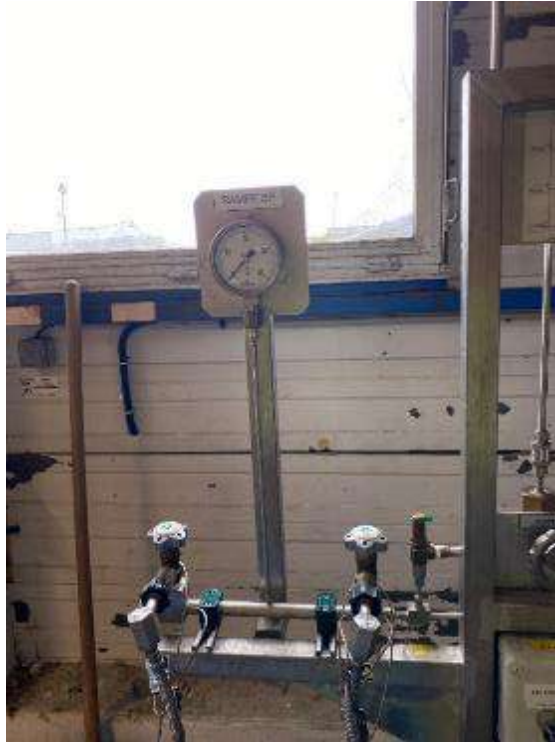
- Pas de cahier de formation avec le rappel de la procédure à consulter en cas de doute.
  - Pas de rappel ou d'accès simple à la procédure sur le poste de travail : la procédure est présente dans le pupitre du poste de travail, fait qui semble inconnu des personnes interrogées.

Figure 7 : Signalisation au poste de travail
