Rapport d'enquête

Sur l'incendie suivi d'explosions
survenu au sein de la plateforme
ARKEMA située à Jarrie (38) le 10
novembre 2022

Titre du document : Rapport d'enquête technique sur l'incendie suivi d'explosions survenu au sein de la plateforme ARKEMA située sur la commune de Jarrie (38), site classé SEVESO seuil haut

N° : MTE-BEARI-2023-009

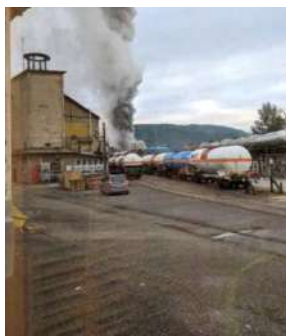
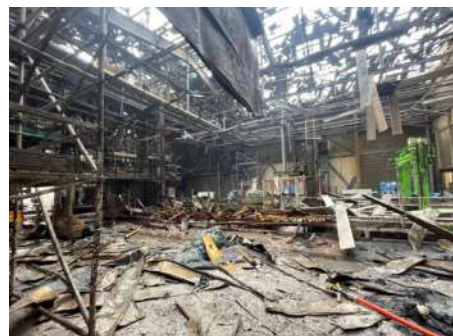
Photos 1 et 2 : Vues de l'incendie le jeudi 10 novembre 2022 vers 9h du matin

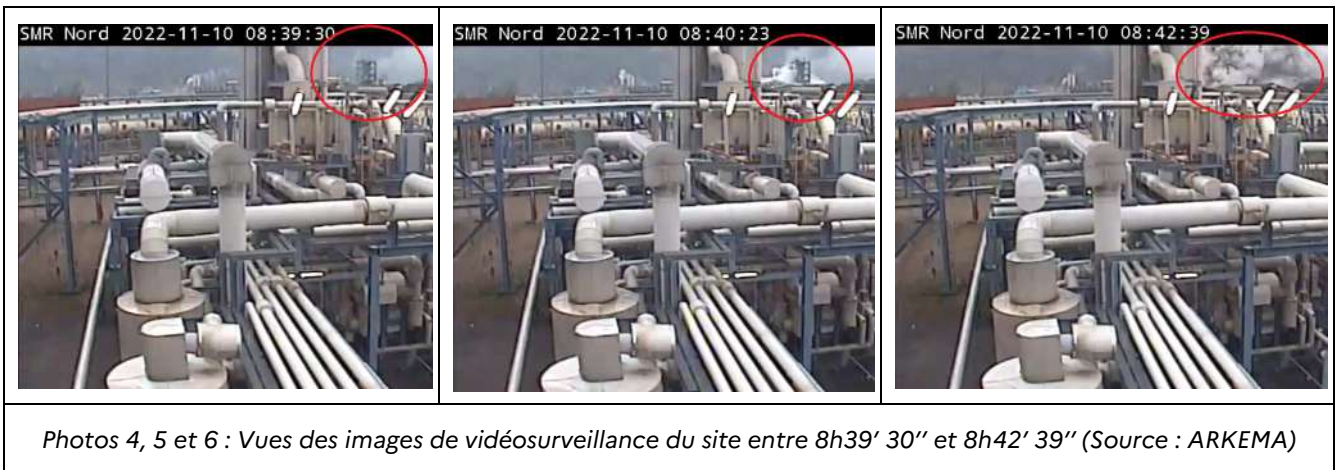
Le jeudi 10 novembre 2022 à 8h32, un début d'incendie prend naissance dans le bâtiment de conditionnement du chlorate de sodium de l'usine ARKEMA, ICPE classée SEVESO seuil haut, à Jarrie (38). L'incendie sera rapidement suivi de 6 explosions ayant soufflé l'intérieur du bâtiment et la toiture en fibrociment.

Photo 3 : Vue de l'intérieur du bâtiment soufflé par l'explosion

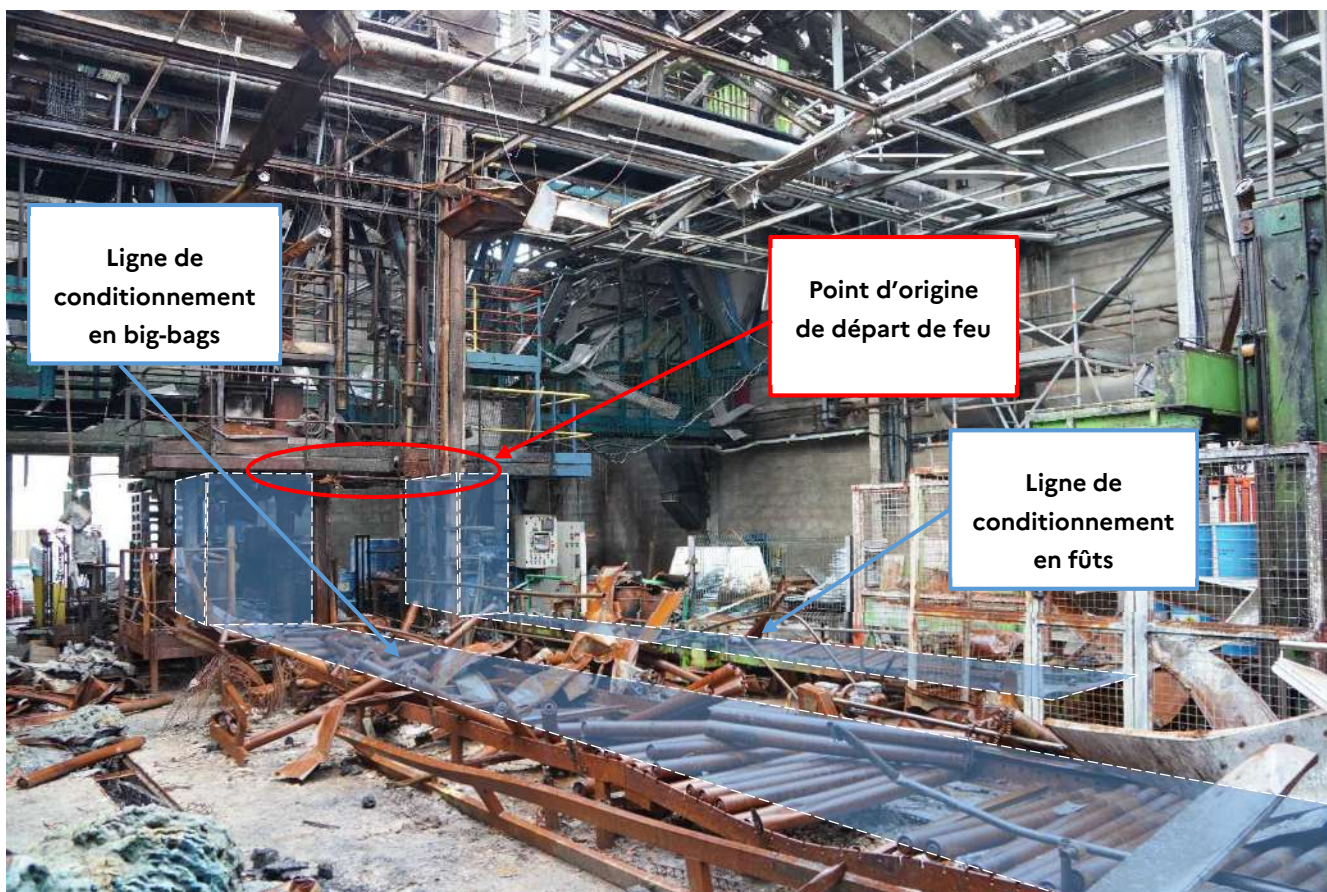
Figure 4 : Vue des deux lignes de conditionnement du chlorate après sinistre (Source BEARI)

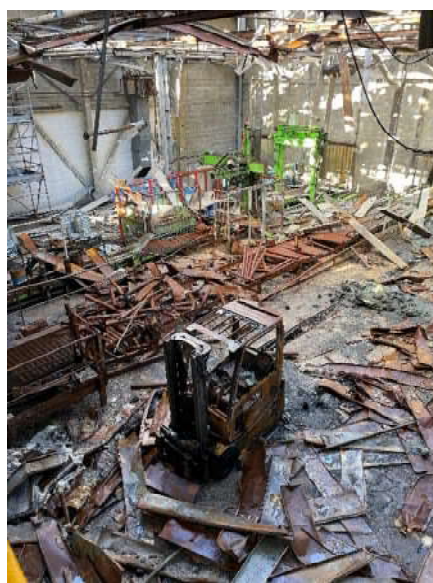
Photo 8 : Vue de l'atelier et des lignes de conditionnement après le sinistre

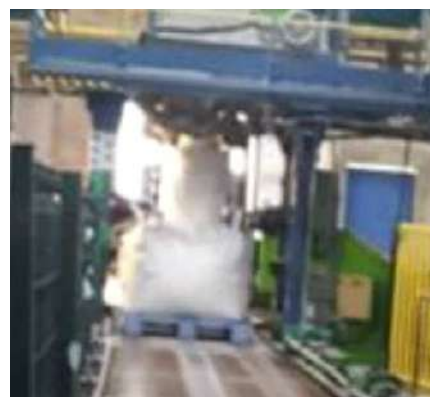
Photo 9 : Zoom sur un big-bag sur palette en PEHD sur la ligne de remplissage

Lorsque le feu éclot, 4 big-bags étaient présents sur la ligne de conditionnement (représentés par les carrés verts numérotés sur le schéma), posés sur des palettes en PEHD⁷ de 23kg. Le premier était en cours de remplissage sous la trémie et contenait déjà plusieurs centaines de kilos de chlorate, et les trois autres étaient situés sur la chaîne à des distances de 4 à 10 mètres du premier big-bag. Chacun de ces big-bags contenait une tonne de chlorate chacun.

Les essais réalisés par le CRRA ont permis de démontrer qu'une réaction explosive pouvait être provoquée par un mélange chlorate/PEHD (le plus réactif) à l'état fondu à une température supérieure à 400°C. Cette condition de température nécessite que, lors de l'incident, ce mélange se soit retrouvé dans une situation de confinement partiel ayant permis sa décomposition et son explosion.

L'utilisation des palettes plastiques (polymères) pour la manutention, le conditionnement ou le stockage du chlorate de sodium doit être proscrite au profit d'autres alternatives de manutentions telles que l'utilisation de palettes métalliques ou en bois ignifugé.

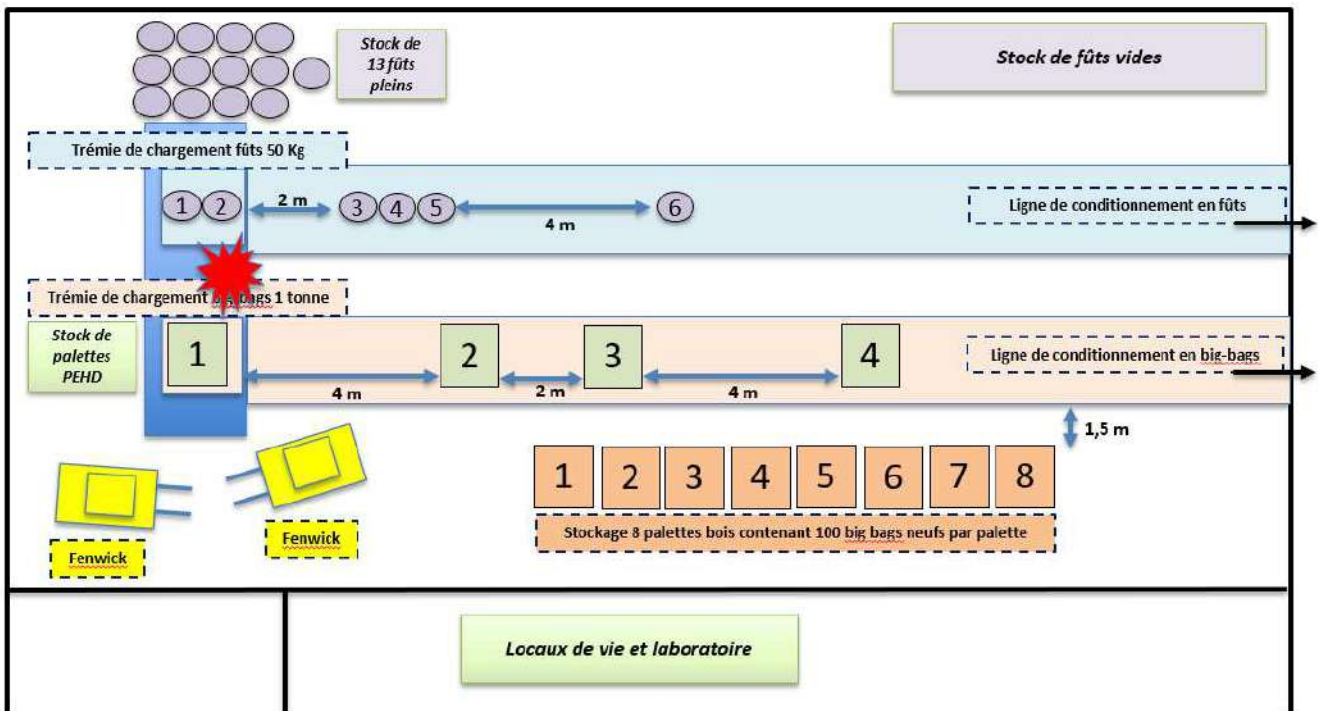
Le point d'origine de l'incendie est ainsi localisé entre les 2 lignes de chargement des fûts et des big-bags, au niveau du chemin de câbles situé à proximité des trémies de remplissage de chlorate de sodium.

Figure 5 : Localisation du départ de feu (en rouge) au niveau du chemin de câbles (Source BEA-RI)

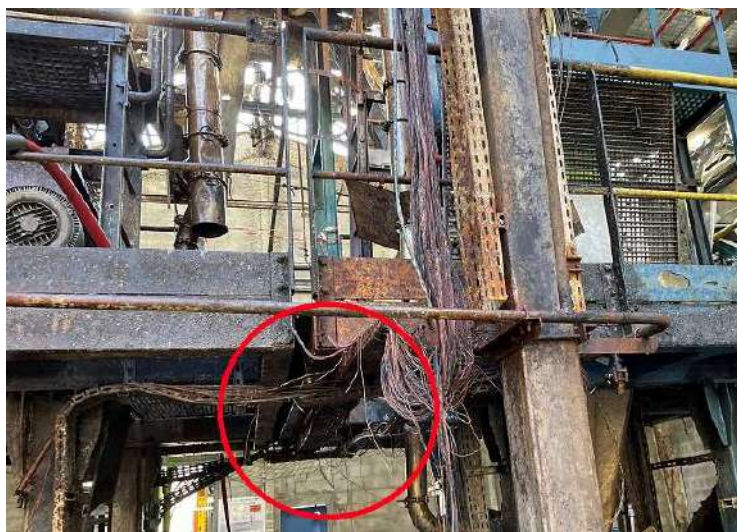
La présence de deux opérateurs de la société sous-traitante au moment de la survenue du sinistre a permis de localiser le point d'origine de l'incendie au niveau d'une goulotte dans laquelle passaient des câbles électriques de 220V et 400V, située entre les deux postes de conditionnement en fûts et en big-bags. Cette goulotte était située à 2,20m de hauteur, juste en-dessous du premier niveau de la structure.

Photo 10 : Vue de la goulotte située entre les deux lignes de conditionnement
(Source ARKEMA)

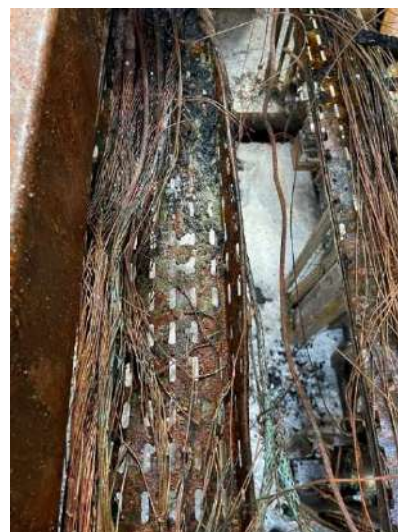
Photo 11 : Vue du chemin de câbles après l'incendie (Source ARKEMA)

Bien que la cause de ce départ de feu ne soit pas identifiée, l'hypothèse d'un arc électrique au niveau d'un câble de 400V semble être la cause la plus probable.

Cette hypothèse d'un arc électrique repose sur le constat d'un défaut d'isolement sur le réseau 400V qui a été enregistré à 8h35. Cependant, ce défaut ne s'est pas transformé en défaut court-circuit qui

Cet arc pourrait être la conséquence d'une usure du câble liée à son vieillissement et/ou provoquée par les vibrations des équipements voisins tels que les trémies doseuses des lignes de conditionnement. Il peut être aussi consécutif à une ancienne agression externe, le chemin de câble se situant au niveau du plancher supérieur et n'étant pas protégé des chocs ou de la chute d'objet.

Les câbles électriques doivent être non propagateurs de flamme.

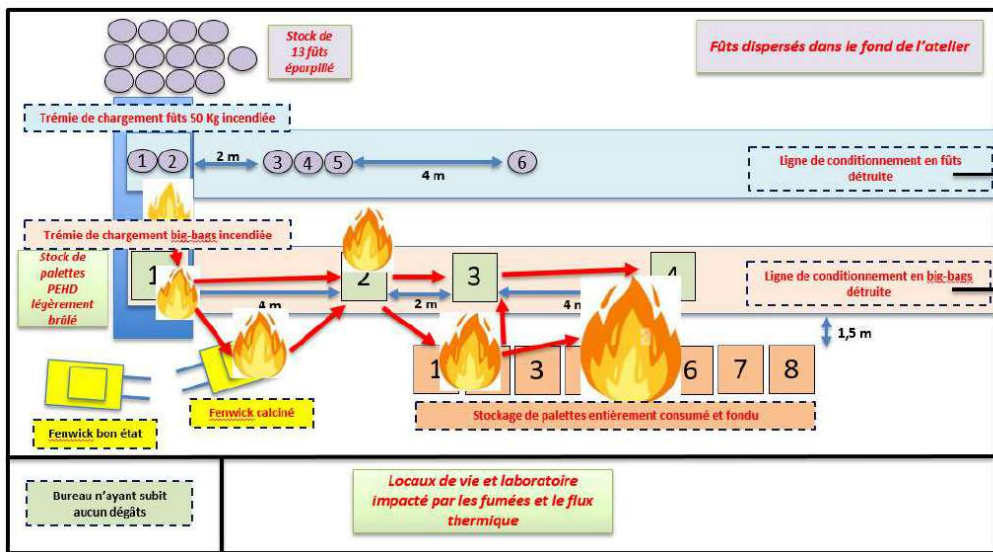
Ces gaines en polyuréthane contenaient de la poussière de chlorate à l'intérieur ainsi qu'à l'extérieur et étaient parcourues par un flux d'air. La charge calorifique était donc importante et la propagation a été accélérée par le chlorate et l'air d'aspiration. Le cheminement de ces gaines est aussi compatible avec la propagation en direction du poste de conditionnement des big-bags. Lors de l'incendie, les gaines ont brûlé et seules les armatures métalliques sont restées visibles.

Figure 6 : Schéma de propagation possible de l'incendie (Source : BEARI)

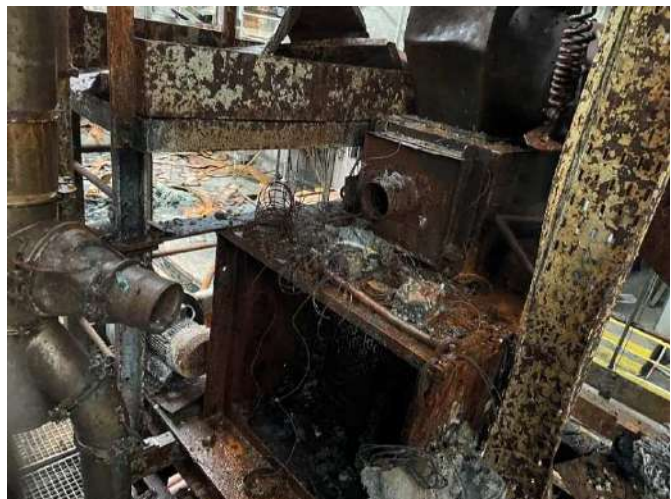
Les gaines d'aspiration ont fortement contribué à la propagation de l'incendie naissant.

Photo 13 : Vue du même équipement après l'incendie. La gaine d'aspiration a brûlé lors de l'incendie (Source ARKEMA)

Lors de la conception d'une installation servant à produire ou conditionner des matières comburantes, il convient de limiter la présence des éléments pouvant propager un incendie.

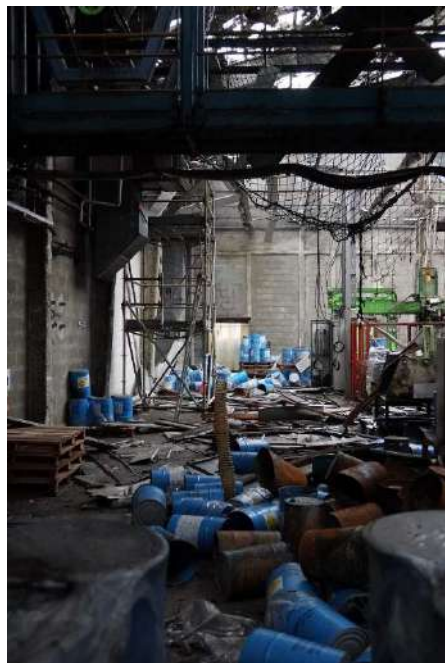
Photo 14 : Vue des stocks de fûts de 50 kg

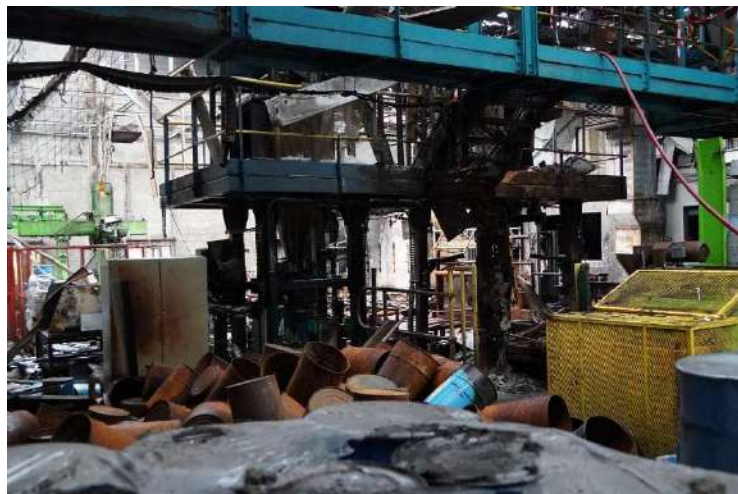
Photo 15 : Vue de l'arrière des lignes de conditionnement et des trémies de remplissage

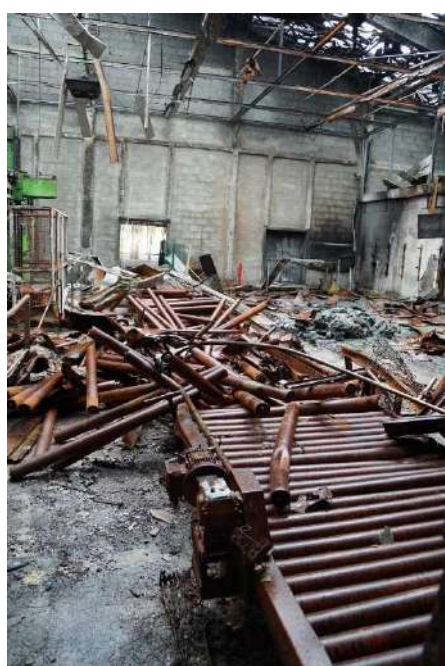
Photo 16 : Vue de la chaîne de conditionnement et du stockage de big-bags

Bien que la présence de matières combustibles au sein de l'atelier fait l'objet d'une limitation et d'une surveillance accrue, les stockages importants de palettes en PEHD en amont de la chaîne de conditionnement et des 800 big-bags vides notamment ont contribué à la propagation de l'incendie et au potentiel combustible important généré par ce dernier.

Les matières combustibles présentes dans un lieu où est stockée, produite ou conditionnée une matière comburante, doivent être présentes dans des quantités strictement utiles au bon fonctionnement de la production prévue. Les excès de matières combustibles doivent être déplacés à l'extérieur ou dans des locaux de stockage adaptés (coupe-feu 2h), afin de limiter le flux thermique généré par un éventuel incendie.

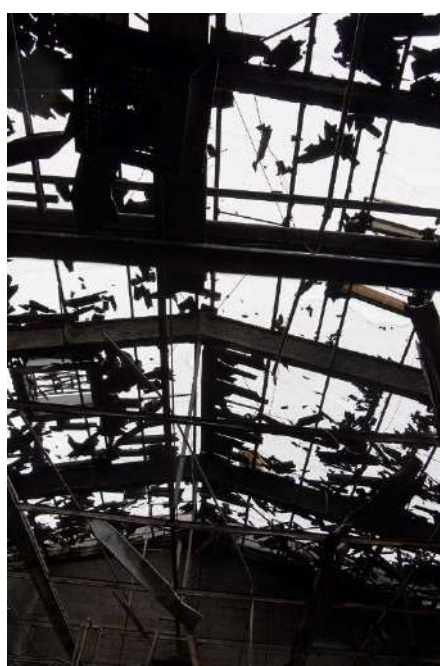
Photo 17 : Vue de la toiture au centre du bâtiment

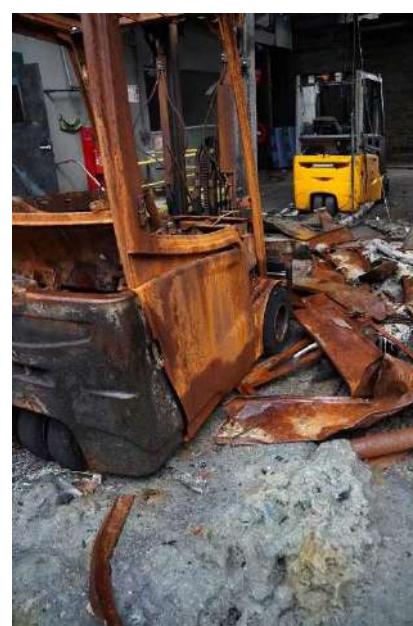
Photo 18 : Vue des deux chariots élévateurs après l'incendie

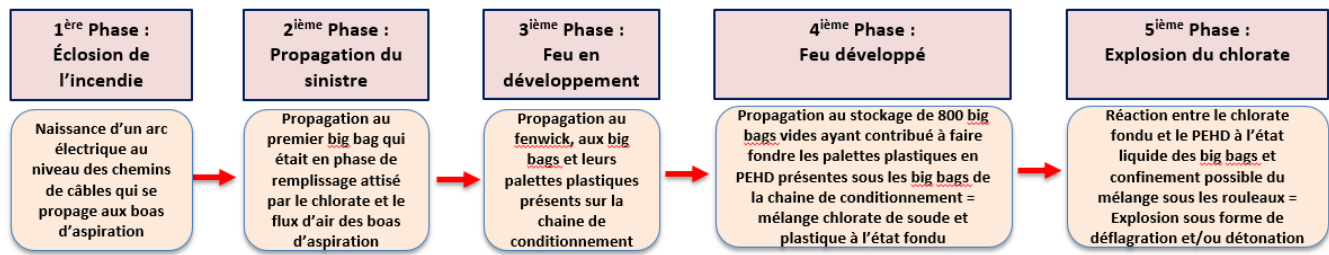
Figure 8 : Cinétique possible de la propagation de l'incendie via les gaines d'aspirations (boas)

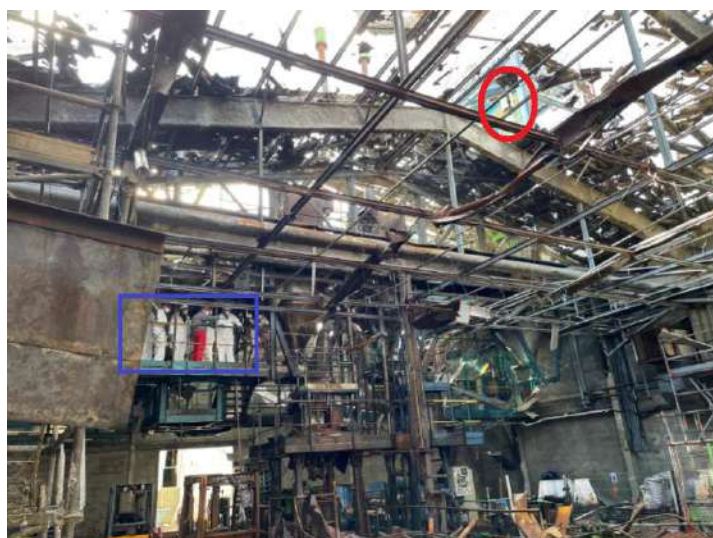
L'installation de déluge présente dans l'atelier était à déclenchement uniquement manuel ce qui a pu retarder sa mise en fonctionnement, et permis à l'incendie de progresser rapidement.

Figure 9 : Position d'une tête de l'installation d'extinction automatique à eau dans l'atelier (entourée en rouge) et taille humaine (rectangle bleu)
