Rapport d'enquête

Sur plusieurs explosions survenues à l'intérieur d'un bâtiment de fabrication de nitrocellulose au sein de la société Manuco (24) le 3 août 2022

Organisme auteur : Bureau d'enquêtes et d'analyses sur les risques industriels (BEA-RI)

N° : MTECT-BEARI-2023-007

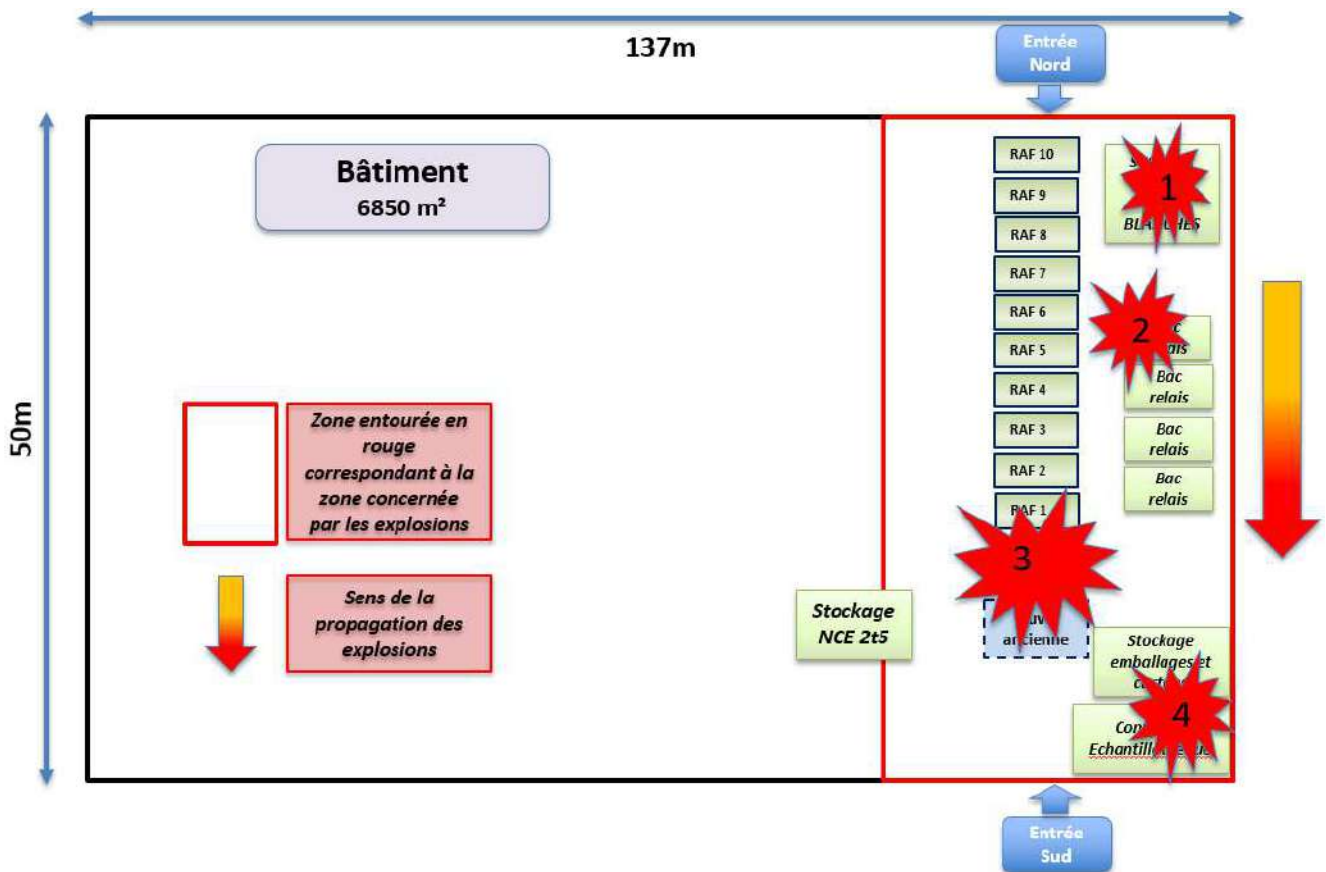
Figure 1 : Sens probable de propagation des explosions au sein du bâtiment concerné (Source BEA-RI)

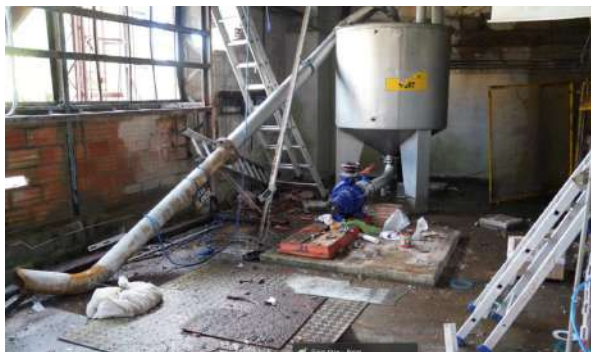
Du fait de la grande réactivité de la nitrocellulose, due notamment aux conditions de séchage, il est possible que l'échauffement d'un des boulons en cours de serrage (grippage) puisse être à l'origine de l'échauffement générateur de l'inflammation de la nitrocellulose, et par effet mèche, de la première explosion survenue quelques mètres plus loin dans la canalisation.

Photo 1 : Zone d'échauffement à l'origine de l'explosion initiale, avec vue de la nouvelle cuve eaux blanches qui était en cours de raccordement

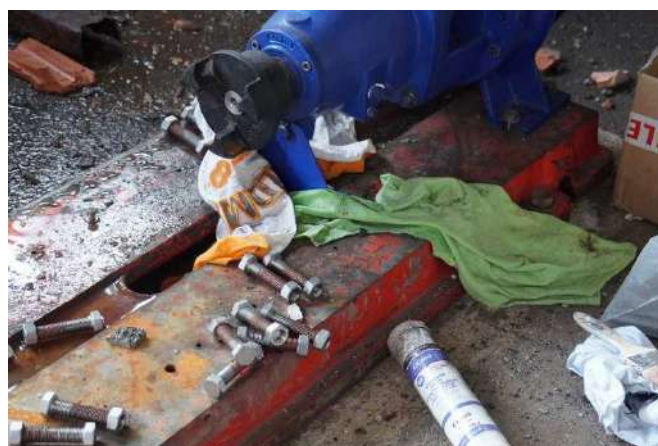
Photo 2 : Boulons retrouvés à proximité qui servaient à raccorder les deux brides entre elles.

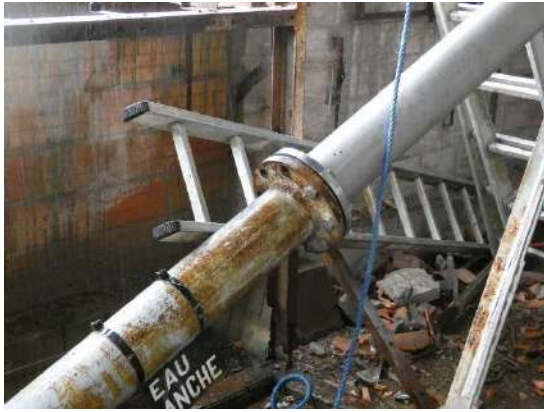
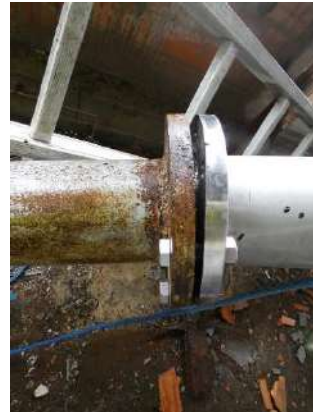
Photos 3 et 4 : Vue rapprochée des 2 tuyauteries en cours de raccordement avec les boulons manquants

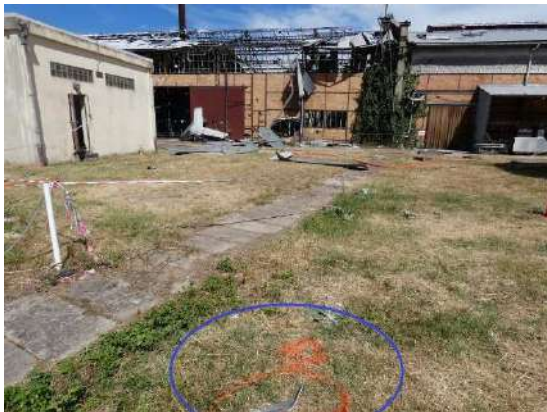
Le second mode de propagation serait lié à la projection de débris dont l'impact serait suffisant pour échauffer de la nitrocellulose et en fonction des conditions, cette combustion pourrait évoluer en déflagration/détonation.

Photo 5 : Projectile en acier retrouvé à plus de 30 mètres du bâtiment

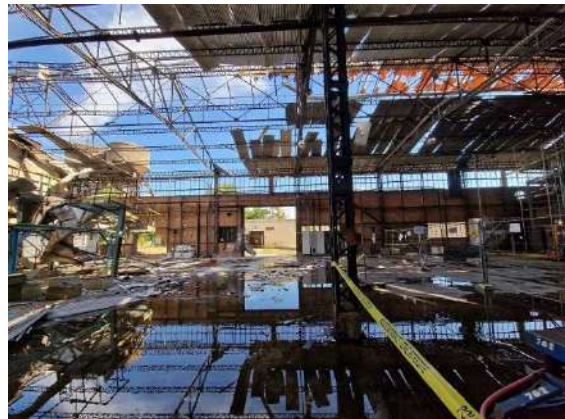
Photo 6 : Vue des dégâts du bâtiment avec vision de la façade intérieure côté Sud

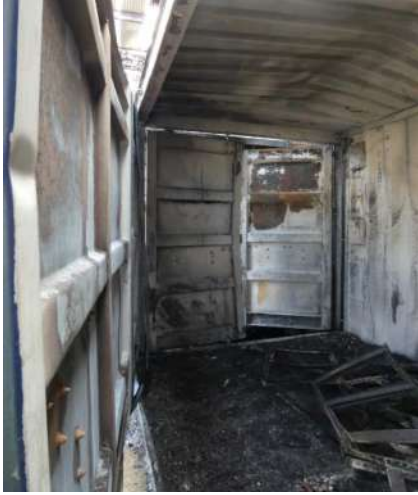
| <p>Photo 7 : Vue de l'intérieur du container maritime qui présente des déformations globales de l'ensemble des parois.</p> | <p>Photo 8 : Impact d'un effet missile sur la porte du container ayant traversé celle-ci.</p> |

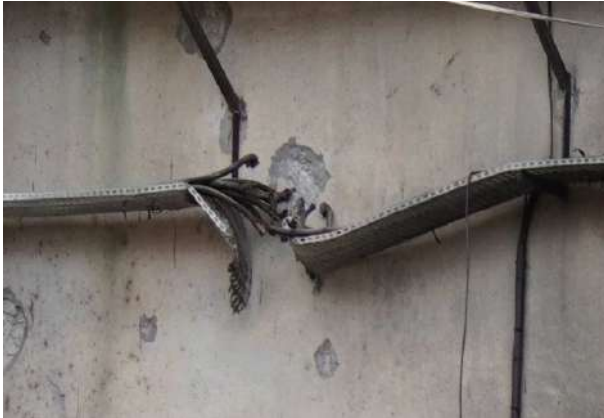
On peut noter également que les équipements et canalisations en acier ont constitué de véritables projectiles acérés au moment des différentes explosions. Nous avons pu constater des chemins de câbles tranchés en deux ou des murs de l'atelier criblés d'impacts par exemple. Les conséquences auraient pu être plus graves si ces pièces métalliques avaient atteint les parties vitales des ouvriers présents.

Photo 15 : Chemin de câbles tranché par un projectile avec impact dans le mur

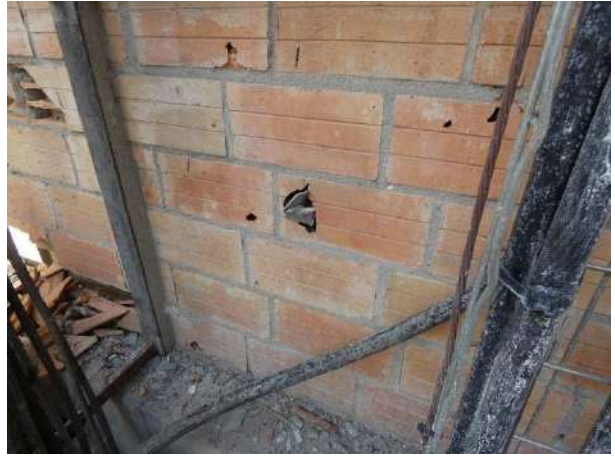
Photo 16 : Impacts d'éclats métalliques dans un des murs du bâtiment

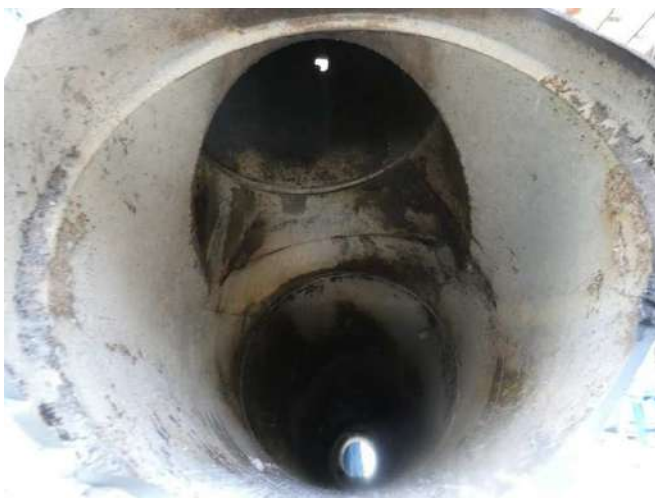
Or, avec le temps, des microcavités et des dépôts de rouille (oxydes de fer) se créent à l'intérieur des canalisations en acier dans lesquelles circulent les eaux blanches. Ces microcavités et cette couche de rouille piègent la nitrocellulose qui n'est ainsi pas évacuée lors des opérations de rinçage, lors de la mise hors eau des équipements.

Photo 17 : Reste de nitrocellulose présent dans les canalisations de transport des eaux blanches

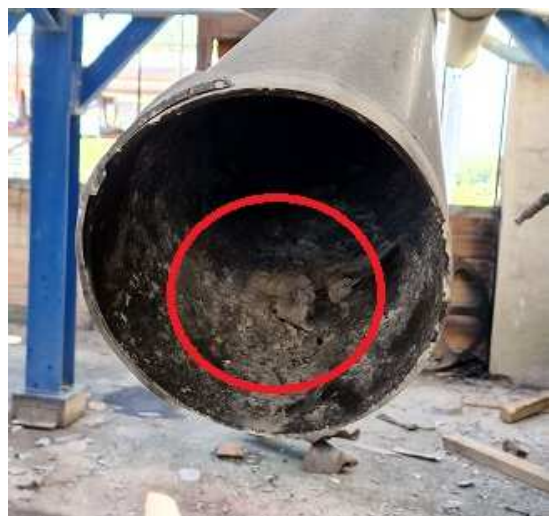
Photo 18 : État intérieur d'une canalisation PVC transportant des eaux blanches

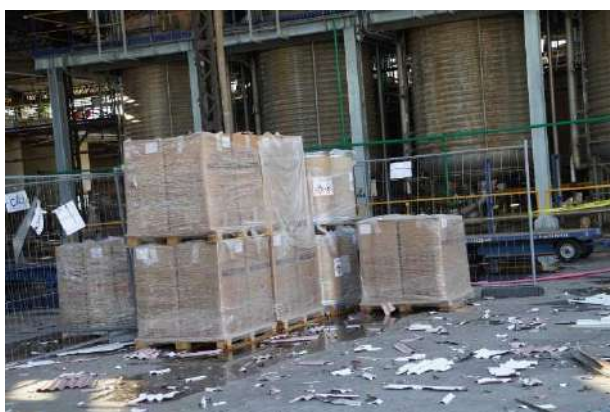
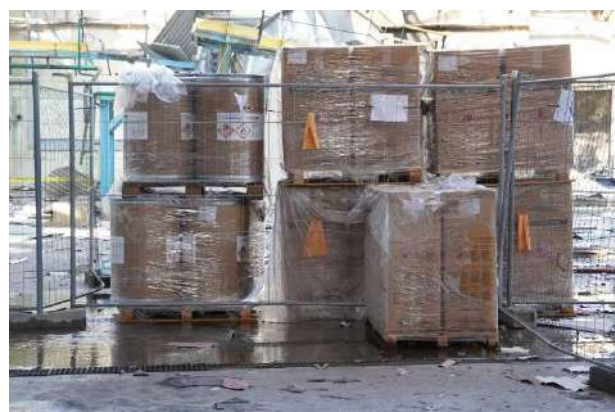
Le BEA-RI a enfin constaté la présence de 2,6 tonnes de nitrocellulose conditionnés en fûts craft et en fûts métalliques (produit fini) qui se trouvaient dans le bâtiment à proximité de la partie où se sont produites les explosions. Cette nitrocellulose était stockée à un taux d'humidité suffisant et ce stockage a été atteint par un éclat lors de l'explosion sans réagir.

Il est légitime de s'interroger sur les conséquences supplémentaires qu'il y aurait pu avoir si ce stockage avait participé par effet domino à l'explosion. Ces fûts ont été évacués vers l'entrepôt de stockage le lundi 8 août afin de contribuer à la sécurisation du bâtiment post-accident et ce, d'autant que la nitrocellulose présente dans l'échantillothèque était stockée dans les mêmes conditions d'humidité et a réagi.

Photos 21 et 22 : Stockage de 2,6 t de nitrocellulose présent dans la zone d'explosion du bâtiment.

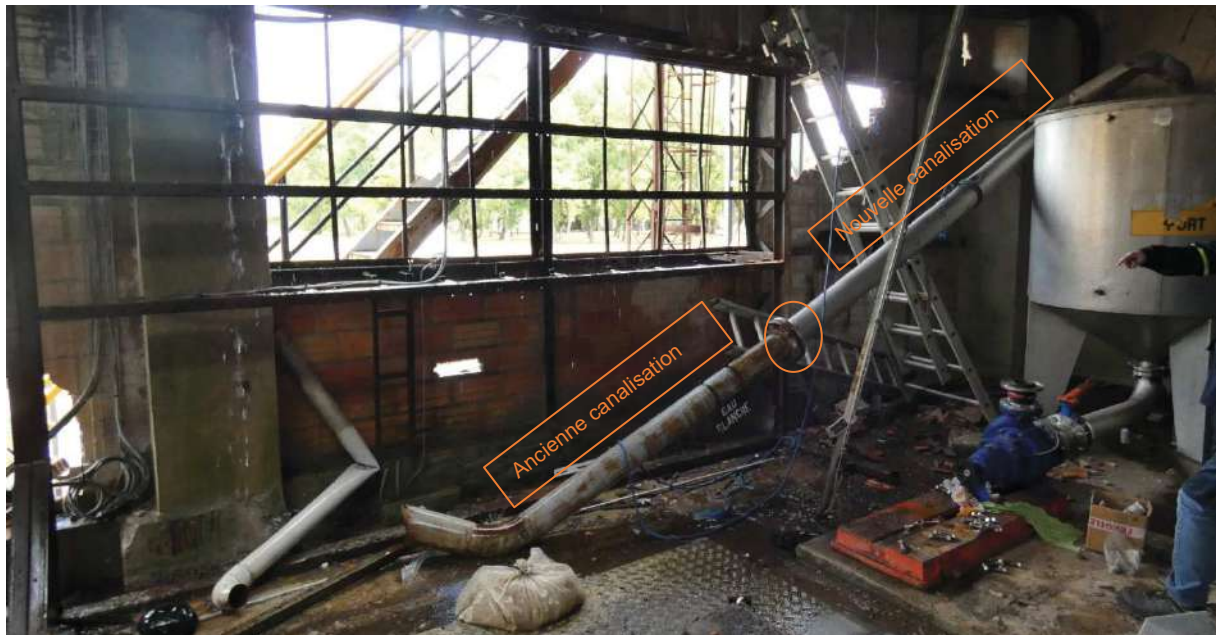
Le 3 août 2022, vers 13h50, lors du raccordement des brides de la canalisation existante connectée à l'épaississeur 3 avec la nouvelle canalisation reliée à la nouvelle cuve n°1 (voir la Figure 3), une explosion se produit. Par la suite, plusieurs explosions et combustions ont eu lieu sur plusieurs réseaux de canalisation d'eau mélangée à la NC, et au sein de certaines cuves et appareils connectés à ces réseaux.

Figure 3 : Photo post accident de la canalisation en cours de raccordement

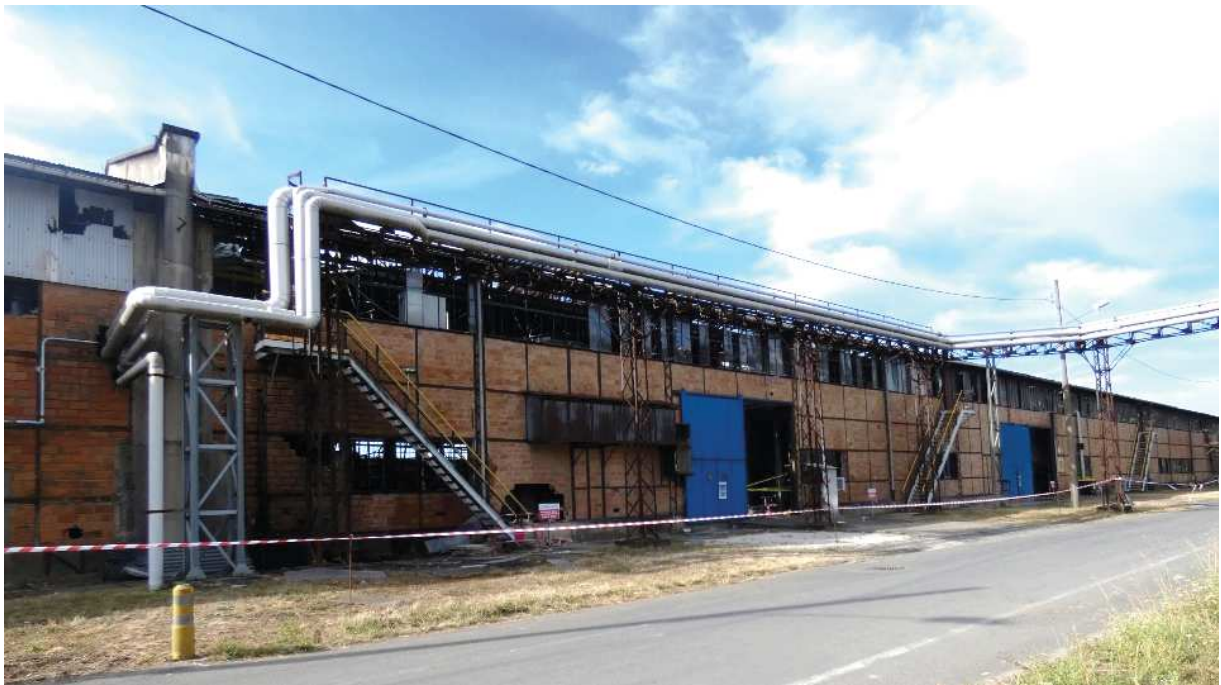
- rupture totale des enfilades vitrées sur une dizaine de mètres, et partielle sur environ 30 m avec projection à une dizaine de mètres ;
- rupture des menuiseries vitrées ;
- rupture localisée de murs en briques.

Figure 4 : Dégâts en façade Nord du bâtiment

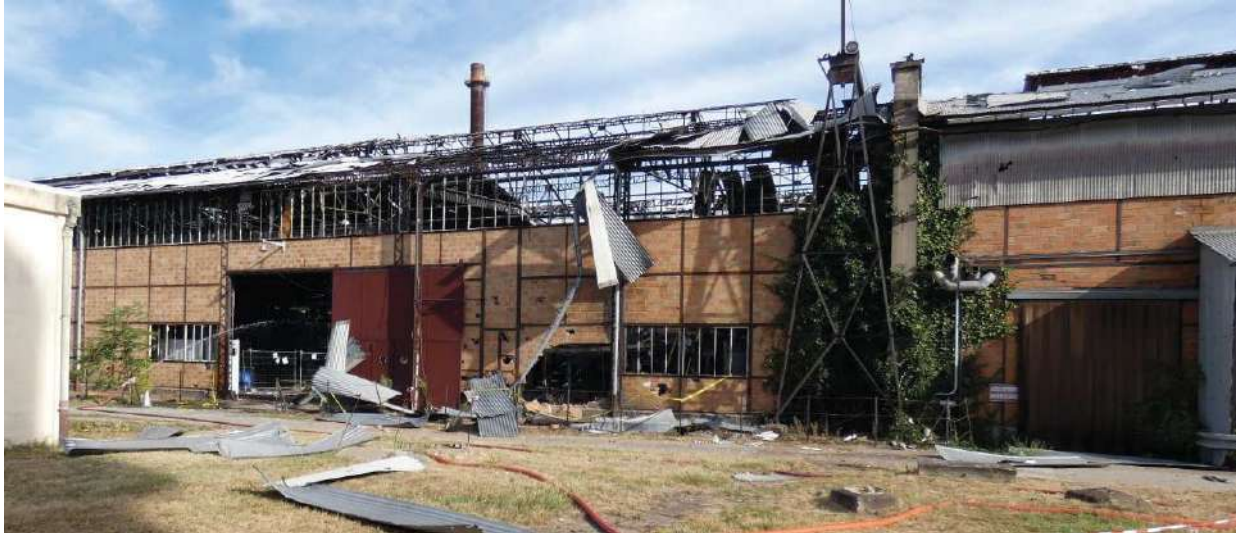
- rupture totale des enfilades vitrées sur environ 70 m avec projection à quelques mètres du mur ;
- rupture des menuiseries vitrées sur environ 70 à 100 m ;
- nombreuses perforations des murs en briques ;
- présence de nombreux fragments en acier à l'extérieur jusqu'à 30 m de la façade au droit du mur et environ 60 m de la zone d'explosion.

Figure 5 : Dégâts en façade Sud du bâtiment

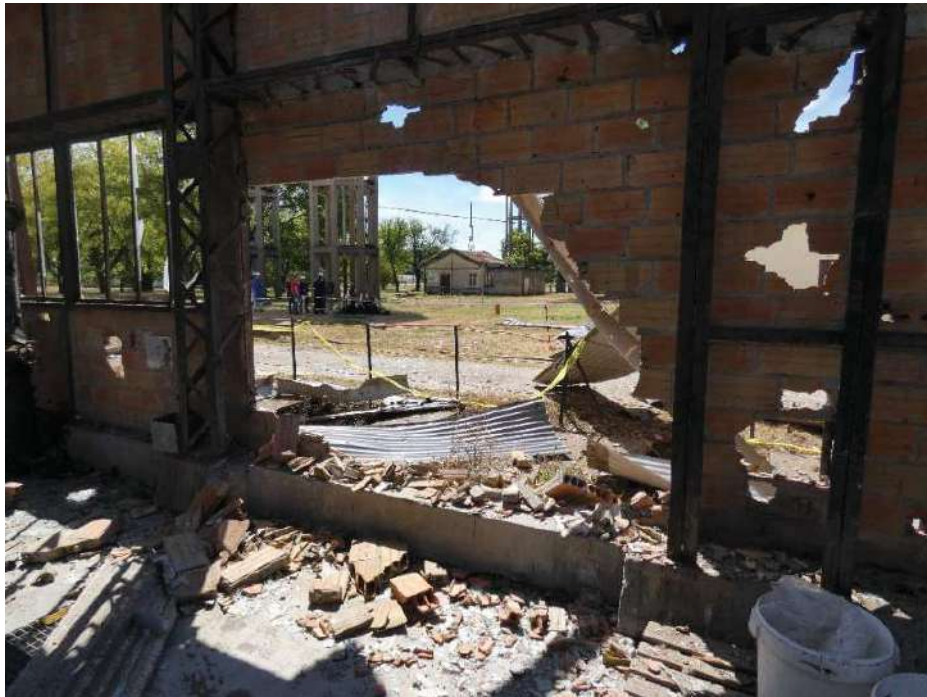
Figure 6 : Perforations du mur en briques

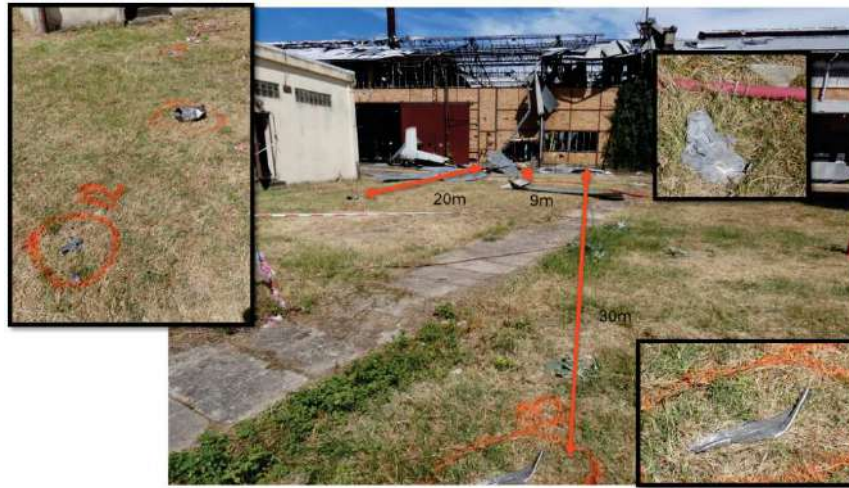
Figure 7 : Projection de fragments au Sud du bâtiment

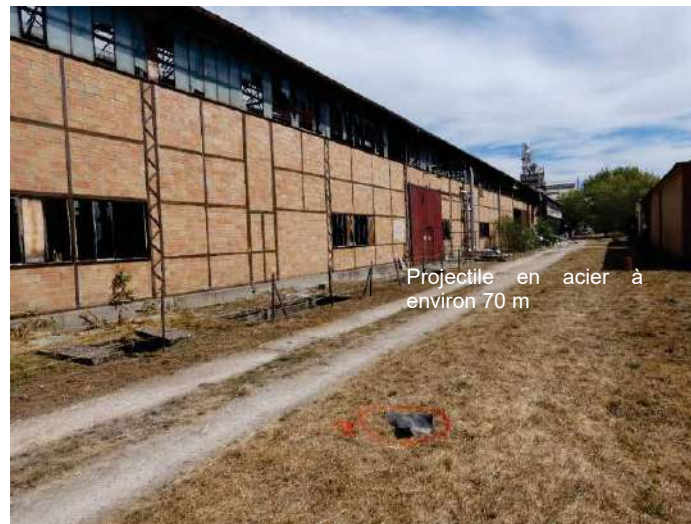
Figure 8 : Projections de fragments

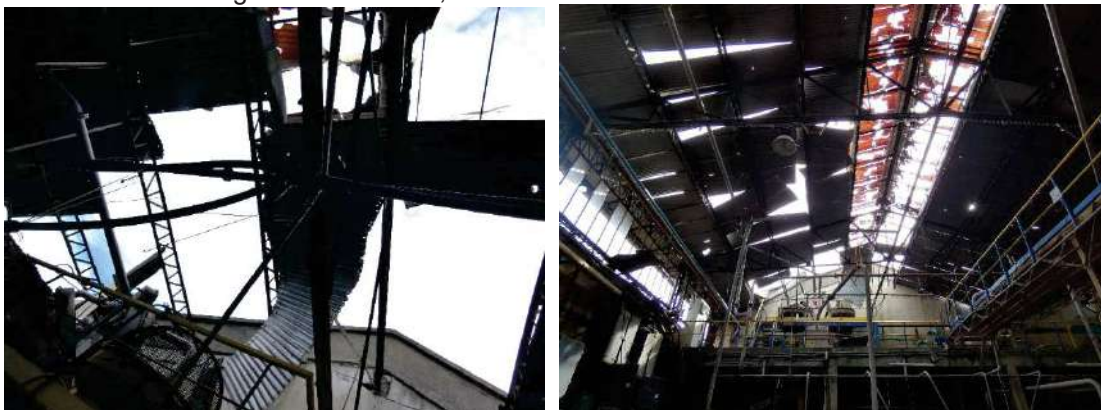
- Côté Nord : bardage totalement arraché sur 4 à 5 m au droit des tamiseurs et partiellement arraché sur une vingtaine de mètres ;

Figure 9 : Dégâts subis par la couverture de toiture – partie Nord

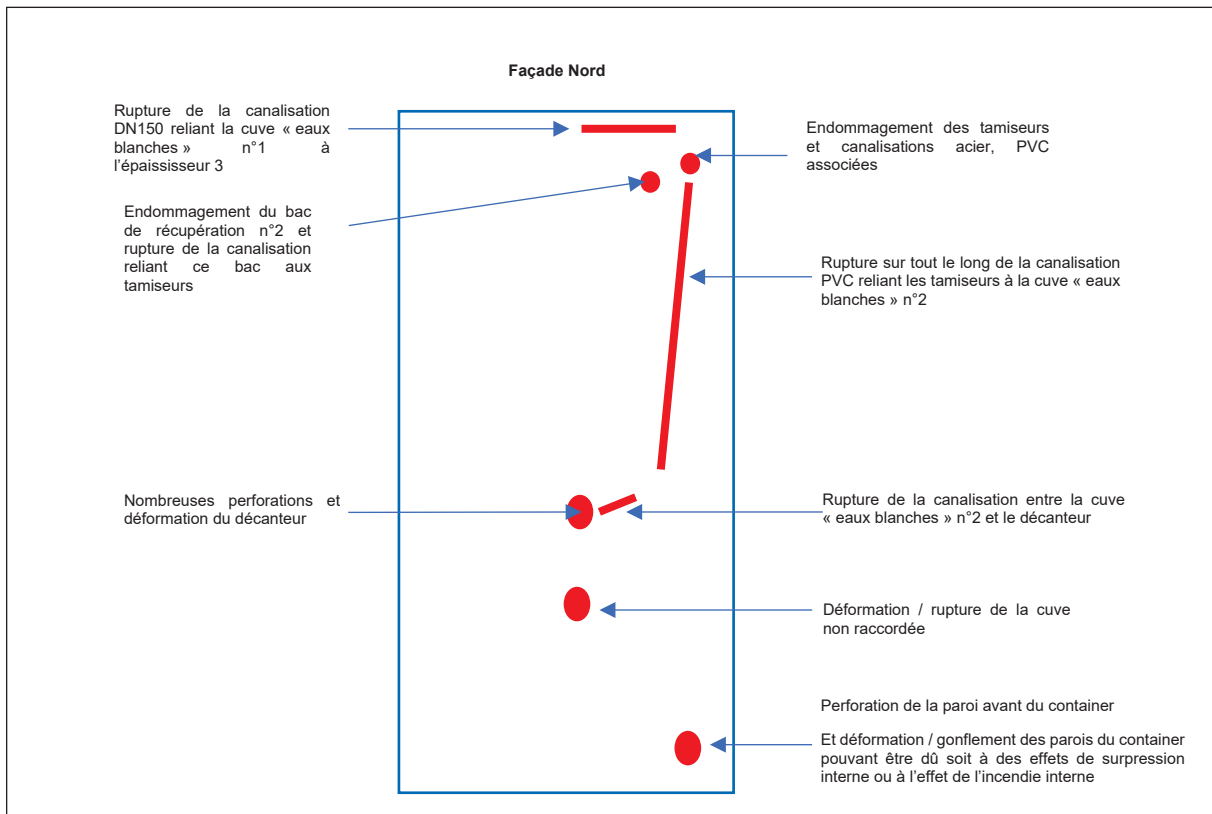
Figure 12 : Principaux dégâts liés aux effets de surpression ou de projection de fragments observés sur les équipements du process – partie Est du bâtiment - vue du dessus

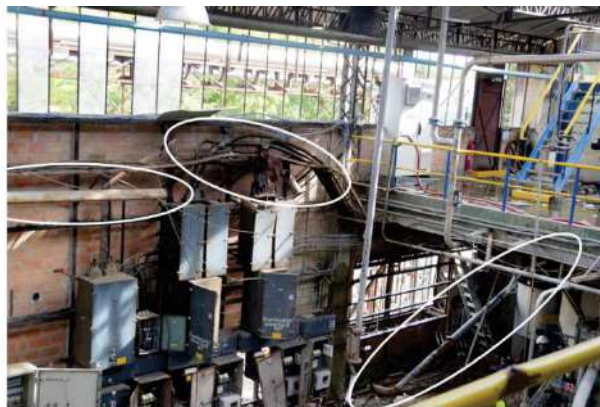
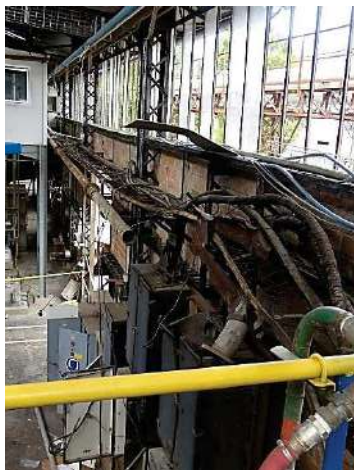
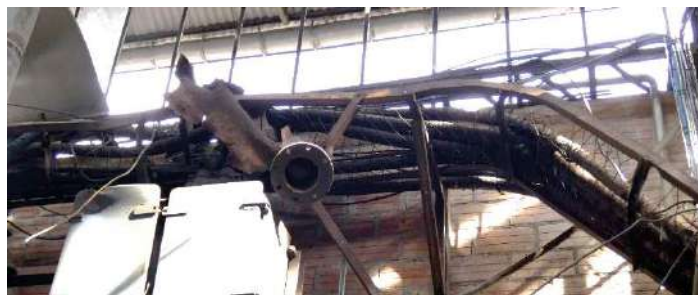
Figure 13 : Rupture de la canalisation DN150 reliant la cuve « eaux blanches » n°1 à l'épaisseur 3

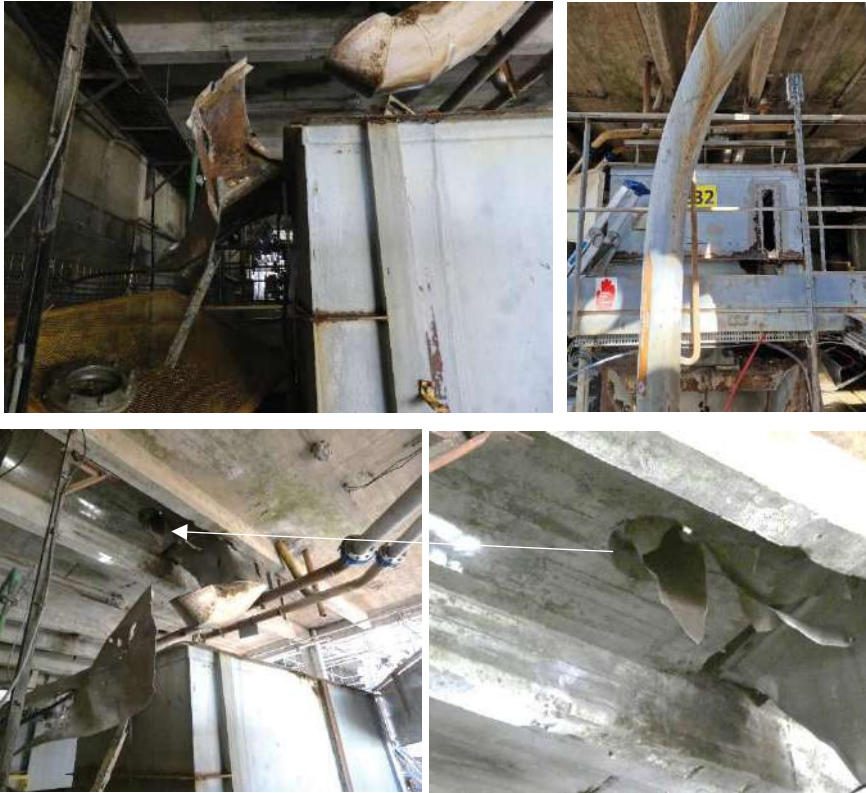
Figure 14 : Endommagement des battants et rupture de la vitre du bac de récupération 2 et rupture de la canalisation reliant ce bac aux tamiseurs

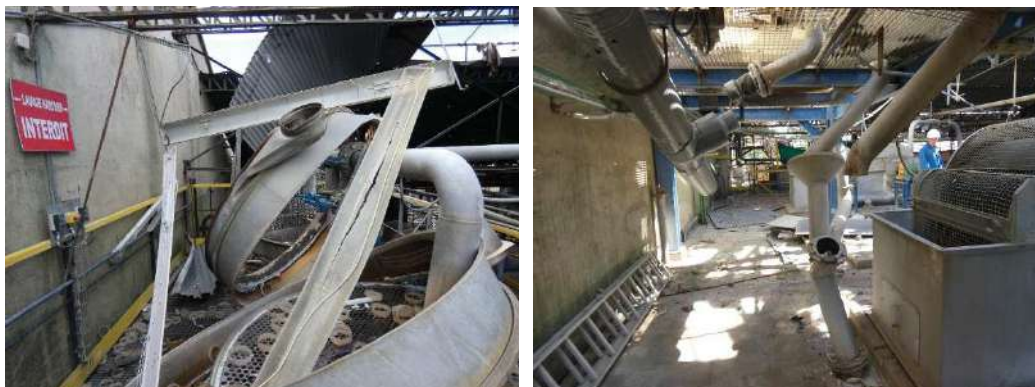
Figure 15 : Endommagement des tamiseurs et des canalisations acier, PVC associées

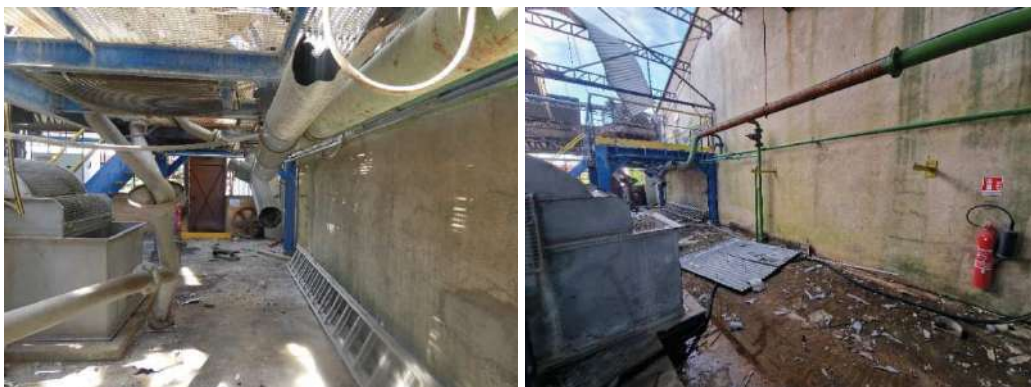
Figure 16 : Rupture sur tout le long de la canalisations PVC reliant les tamiseurs à la cuve « eaux blanches » n°2

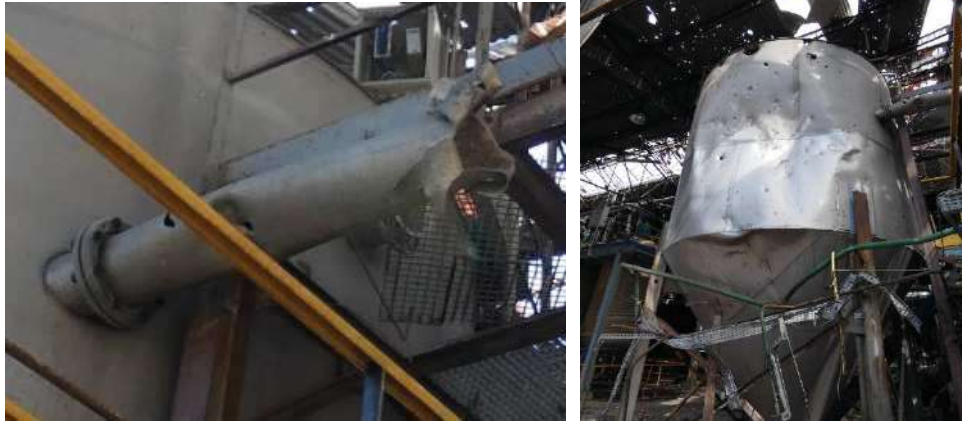
Figure 17 : Rupture de la tuyauterie entre la cuve « eaux blanches » n°2 et le décanteur et perforation de celle-ci (à gauche) et déformation et nombreuses perforations du décanteur (à droite)

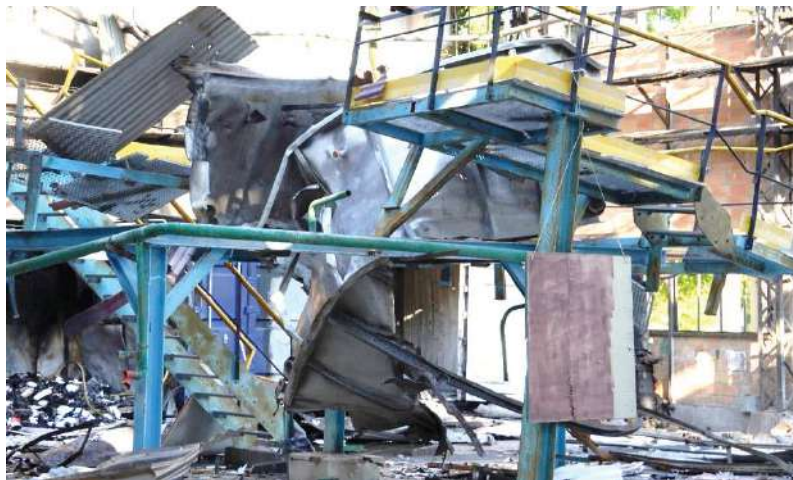
Figure 18 : Dommages subis par la cuve non raccordée

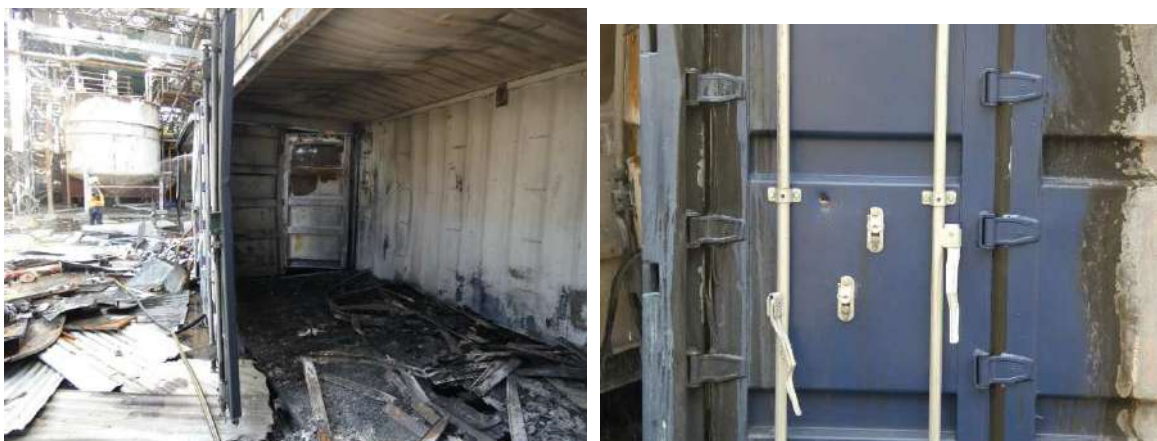
Figure 19 : Dommages subis par le container

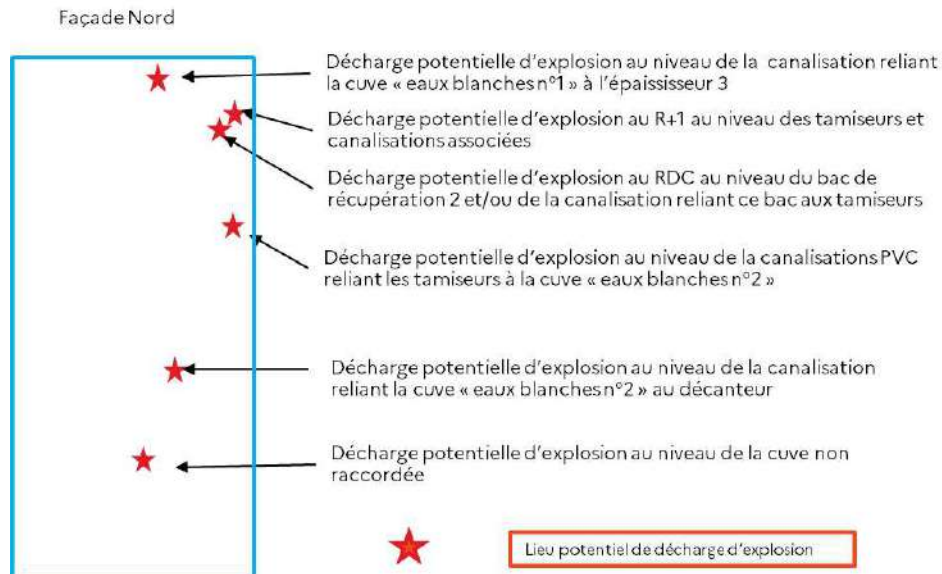
De l'analyse qualitative de l'ensemble de ces principaux dommages sur les équipements du process et sur le bâtiment, il est possible d'identifier 6 lieux de décharges potentiels d'explosion sur le process. Ceux-ci sont présentés sur la figure ci-après. Il est à noter que le container de 20 pieds, situé au Sud-Est du bâtiment, pourrait être un autre lieu de décharge d'explosion. Toutefois le gonflement observé de ces parois pourrait également être la conséquence d'un incendie interne.

Figure 20 : Lieux potentiels de décharge d'explosion – Bâtiment – partie Est vue du dessus
