Rapport d'enquête

Sur l'explosion d'une cuve
d'acide au sein de la société
Manuco (24)

Titre du document : Rapport d'enquête technique sur l'explosion d'une cuve d'acide au sein de la société Manuco (24)

N° : MTE – BEARI – 2022 – 008

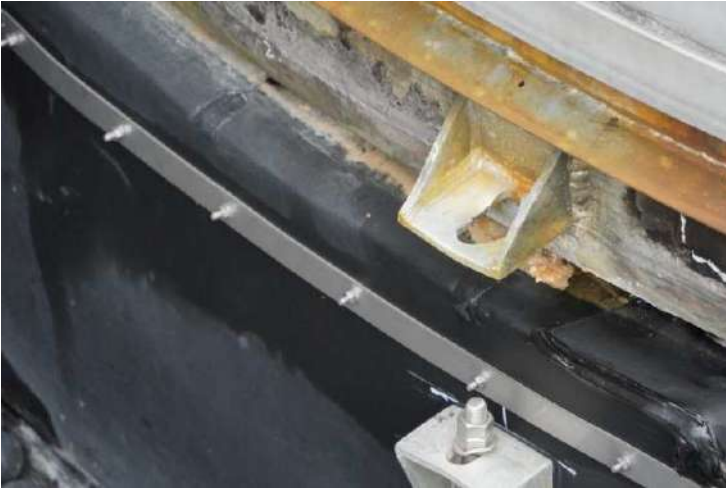
Les opérateurs se rendent sur place et constatent l'émission de vapeurs blanchâtres au-dessus du réservoir R30. Ils ne voient pas d'épandage d'acide dans la cuvette de rétention, remplie de balles de PEHD² et constatent la déchirure de la soudure de liaison entre la virole³ supérieure et le dôme du réservoir (par laquelle s'échappent les vapeurs blanchâtres) sur 1/4 de la circonférence, ainsi que la rupture de 2 des 3 ancrages du réservoir au sol.

*Figure 7 : Arrachage des fixations du réservoir
(Source MANUCO)*

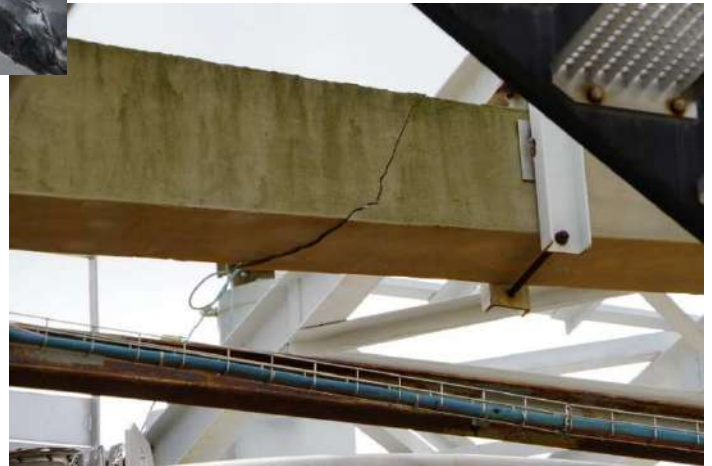
Le lendemain matin, des fissures seront constatées sur les 4 portiques en béton sur lesquels reposent les agitateurs du réservoir R30 et des réservoirs voisins R29 et R31 (ces 3 agitateurs sont installés sur un même cadre métallique, solidarissant de fait les 4 cadres béton).

*Figure 8 : Fissures des portiques en béton
(Source MANUCO)*

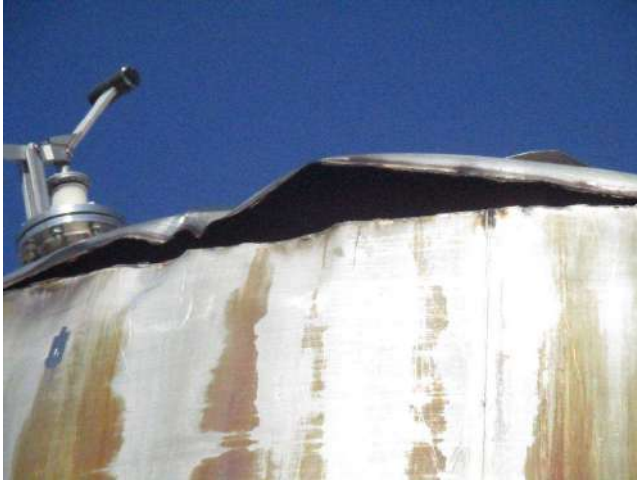
Figure 11 : Endommagement du dôme du réservoir
(Source DREAL Nouvelle-Aquitaine)

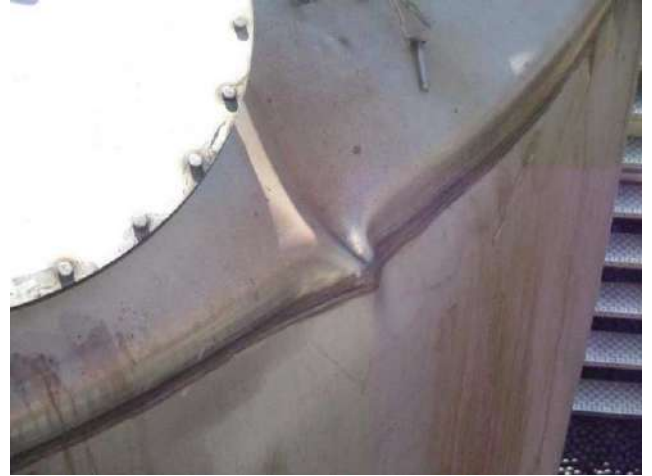
Figure 10 : Endommagement au niveau de la soudure de liaison entre la virole supérieure et le dôme du réservoir
(Source DREAL Nouvelle-Aquitaine)

Pour finir, l'état de la soudure séparant le dôme de la virole, très corrodée et ayant perdu en épaisseur⁷, vient également expliquer pourquoi la rupture s'est produite à cet endroit du réservoir. Il faut d'ailleurs noter que les conséquences auraient probablement été plus graves si ce point de fragilité eut été situé en pied de bac.

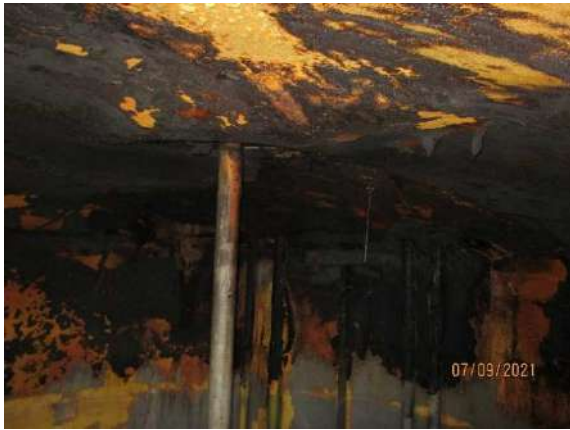
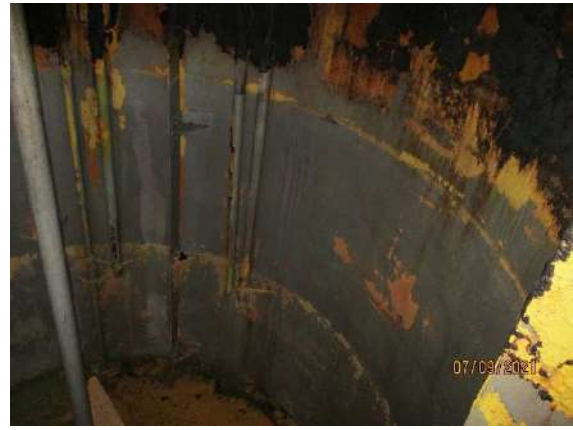
- À l'intérieur du réservoir après accident, la paroi interne présente des désordres importants :
 - ✓ La couleur rouge orangée est plus présente dans la partie de réservoir en contact avec le ciel gazeux ce qui laisse penser que la couche de résine supérieure, de couleur grise à l'origine, a été dégradée ;

- ✓ Un dépôt noirâtre (de type goudron calciné) est présent sur de larges surfaces mais uniquement au niveau des parties du réservoir exposé au ciel gazeux.

Figure 13 : Vue de l'intérieur du réservoir après l'explosion (Source DREAL Nouvelle-Aquitaine)

Figure 12 : Vue de l'intérieur du réservoir après l'explosion (Source DREAL Nouvelle-Aquitaine)

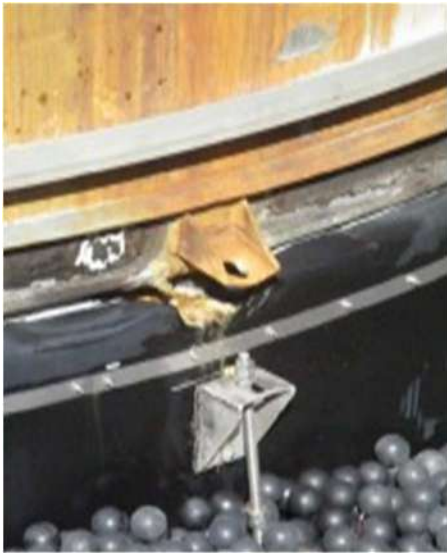
Photo 3 : Ancre arraché

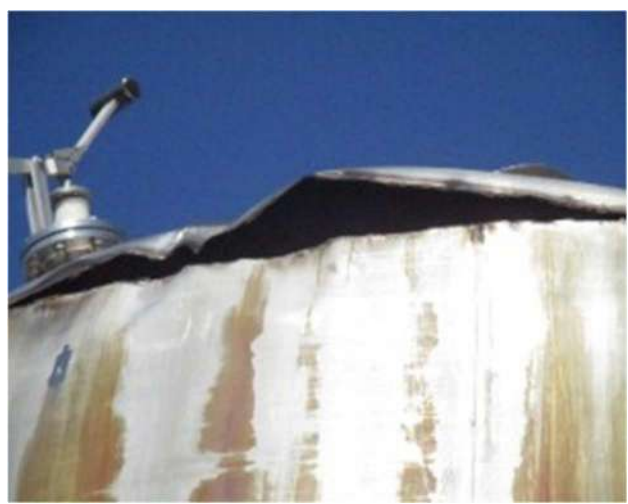
Photo 4 : Déchirure du dôme au niveau de la soudure

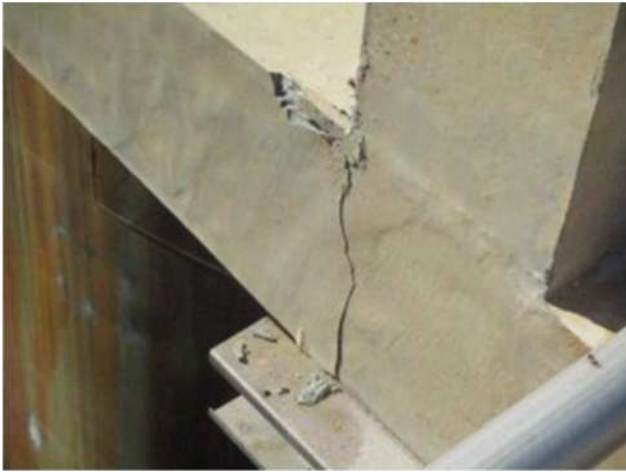
Photo 5 : Portique béton fissuré

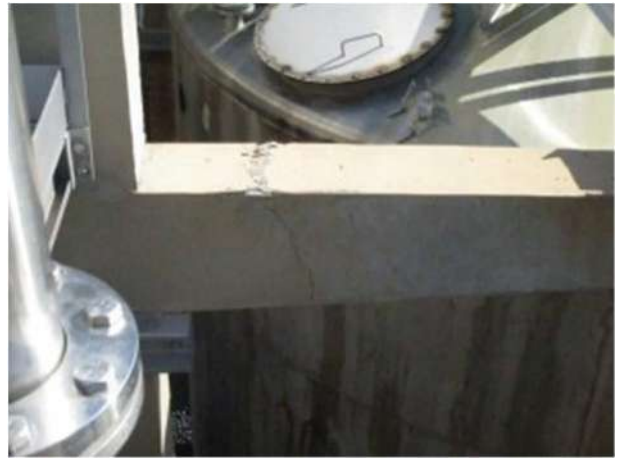
Photo 6 : Portique béton fissuré

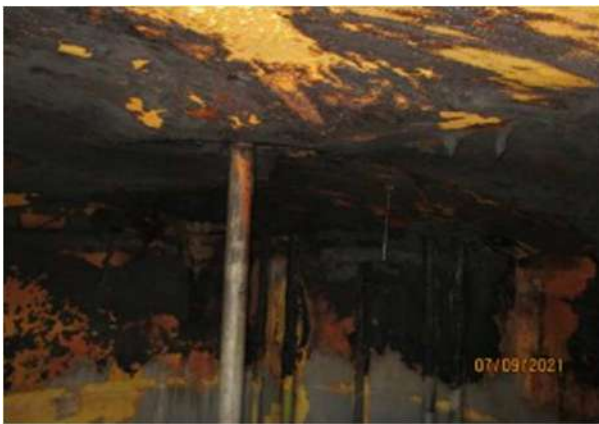
Photo 7 : Paroi intérieure du dôme dégradée

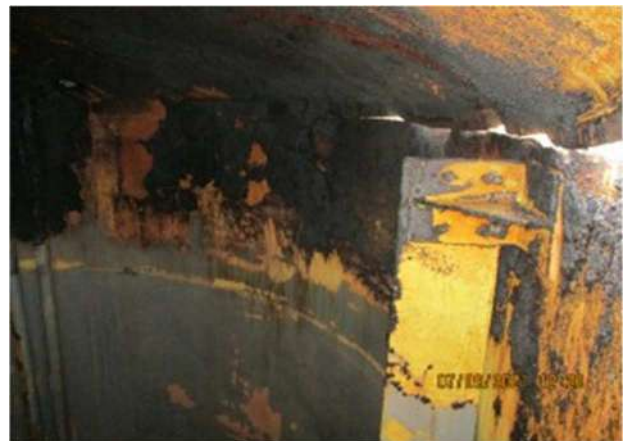
Photo 8 : Paroi intérieure du dôme dégradée

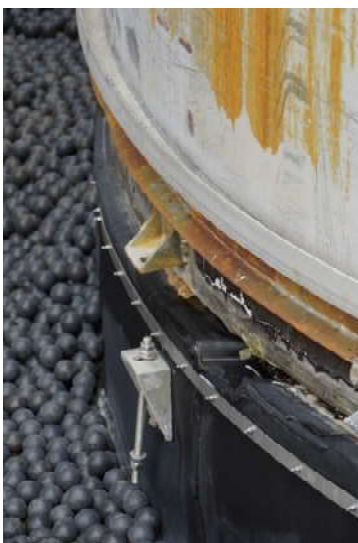
Photo 11 : Ancre de la citerne arraché

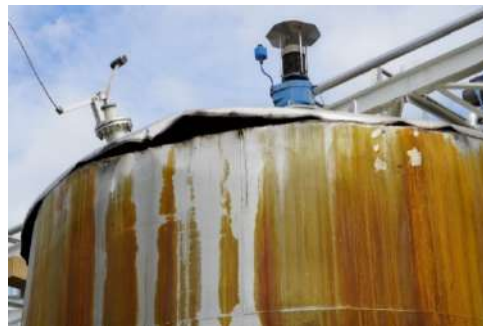
b. Déchirure de la soudure du dôme

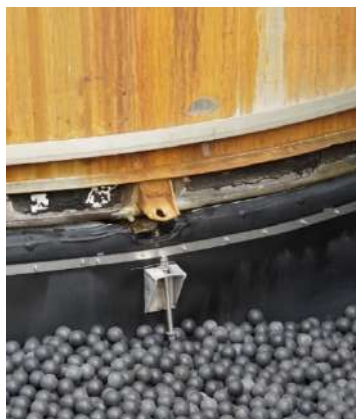
c. Rupture d'ancrages au sol

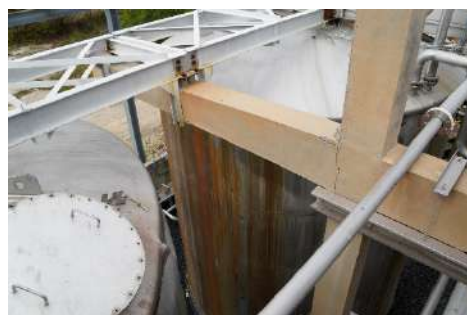
d. Fissuration des portiques en béton

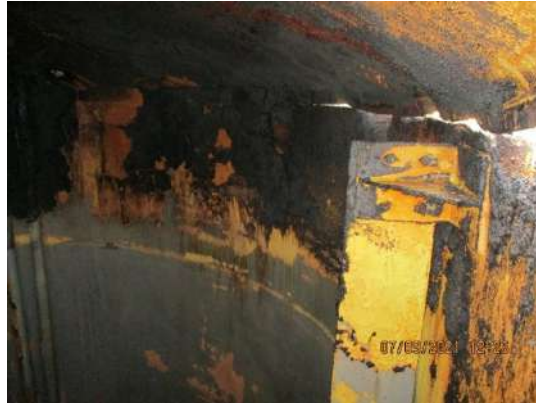
A l'intérieur du réservoir, on constate un dépôt noirâtre sur de larges surfaces mais uniquement localisé au niveau des parties du réservoir exposées au ciel gazeux.

e. Etat de l'intérieur de la cuve après accident
