Rapport d'enquête

Sur la fuite de produit survenue
au sein du site industriel
TotalEnergies Raffinage France
situé à Donges (44) le 21
décembre 2022

Titre du document : Rapport d'enquête technique sur la fuite de produit survenue au sein du site exploité par TotalEnergies Raffinage France de Donges (44) le 21 décembre 2022

N° : MTE-BEARI-2023-008

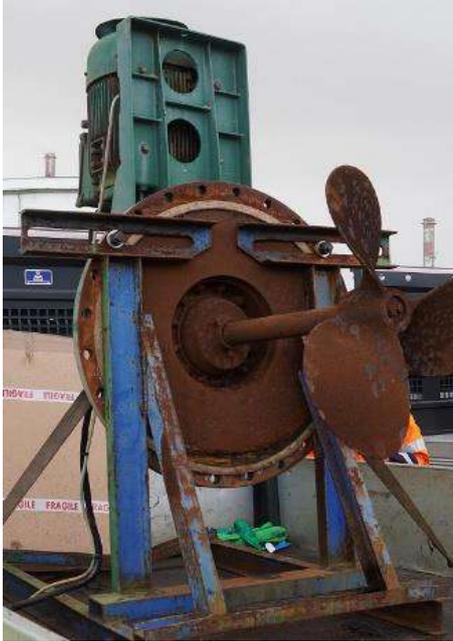
Figure n°2 : photographie de l'hélicomélangeur n°2 après sa dépose suite à la fuite survenue sur l'hélicomélangeur n°1

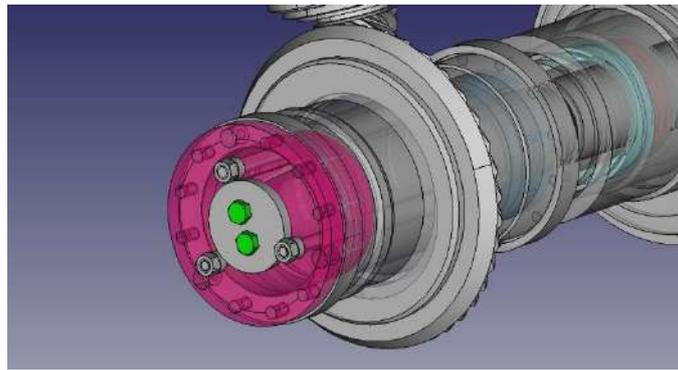
Le sens de rotation du moteur est défini de telle manière que le fluide soit envoyé vers le centre du bac. Ainsi, la réaction mécanique du fluide sur l'arbre s'exerce vers l'extérieur du bac. Dans ce cas, cet effort axial sur l'arbre est repris par le cône de l'extrémité extérieure et ainsi transmis au carter via les deux roulements à rouleau conique. À l'inverse, en cas de mise en rotation en sens inverse l'effort axial est repris par les deux vis M8 qui fixent la rondelle sur l'arbre.

Figure n°4 : représentation des deux vis qui fixent la rondelle sur l'arbre

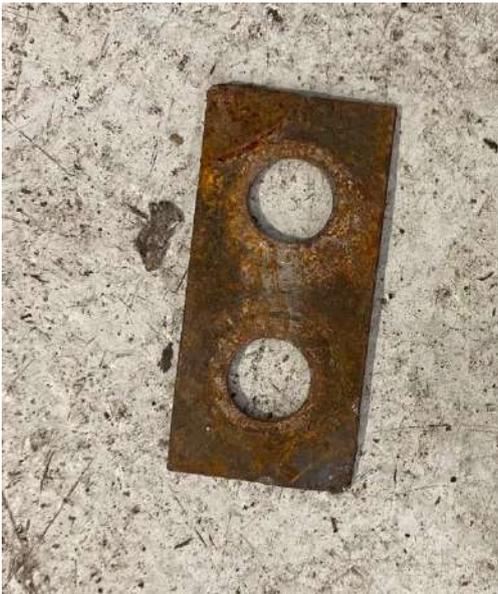
De plus, la tôle de frein des deux vis de fixation de la rondelle sur l'arbre de sortie n'a pas été pliée, rendant possible le desserrage progressif des deux vis de fixation de la rondelle d'arrêt sur l'arbre de sortie. L'arbre, au fur et à mesure du desserrage, s'est décalé vers l'intérieur du bac jusqu'à mettre en contact la garniture et le palier.

Figure n°7 : tôle de frein des deux vis

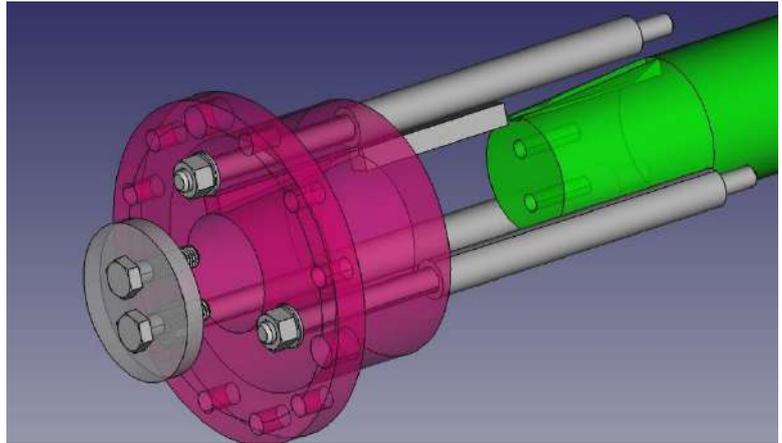
Figure n°7 bis: système desserré

Avec le temps, l'assemblage a continué à se dégrader, d'une part avec la poursuite du desserrage des deux vis et d'autre part, par le glissement de la garniture sur l'arbre de sortie. Puis, les deux vis sont tombées dans le carter.

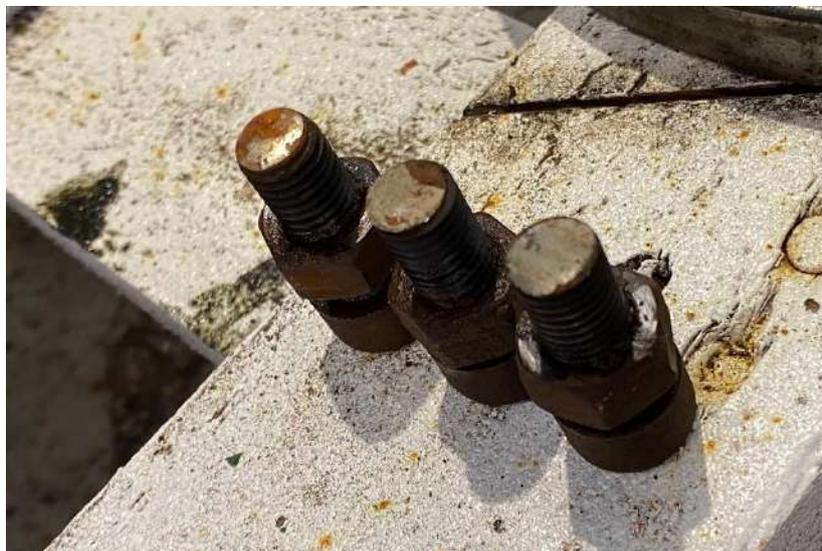
Vraisemblablement, dans le cadre des mêmes travaux de maintenance, la coupole de sécurité a été remontée avec des vis non adaptées (vis normales et non pointeaux).

Figure n°8 : vis de fixation de la coupole

Sans que l'on ne puisse préciser à quel moment ces trois vis ont glissé de leur logement, la coupole a donc pu se déplacer axialement, entraînant la perte des deux demi-coquilles assurant, lors de la fermeture de la coupole, le maintien en position de cette dernière par rapport à l'axe.

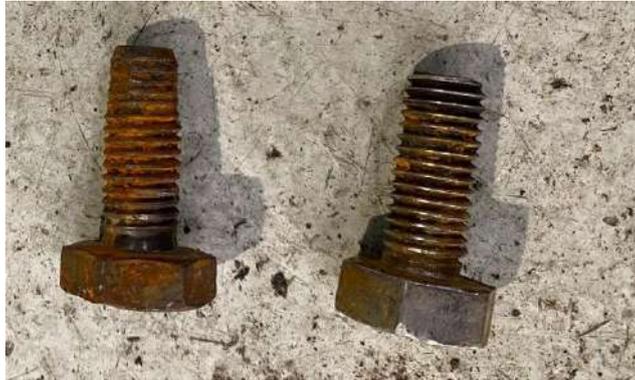
À partir de ce moment-là, l'ensemble de l'effort est alors repris par le frottement entre la garniture et le palier. L'état de corrosion des vis semble indiquer que leur desserrage complet est intervenu bien avant l'accident.

Figure n°9 : vis de fixation de la rondelle

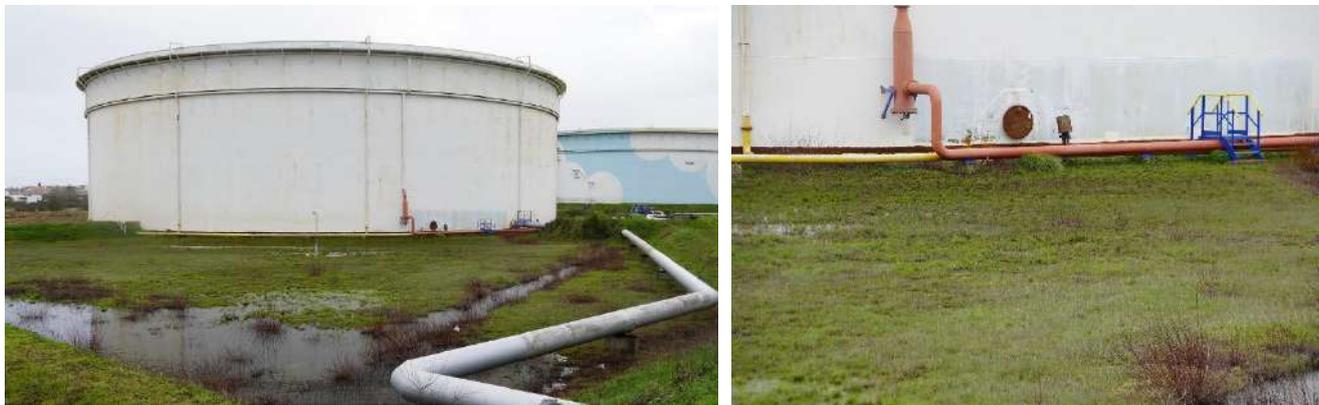
Figures n°10 et n°11 : état de surface de la cuvette de rétention

Au regard de l'arrêté du 3 octobre ², la rétention bénéficie d'une couche d'étanchéité en matériaux meubles. On peut noter dans cette rétention la présence de végétation et d'un état de surface irrégulier qui a retardé la détection des hydrocarbures dans la cuvette et qui ont contribué à la difficulté de maintien d'un tapis de mousse, conduisant de facto à une consommation importante de mélange eau/émulseur.

La présence d'un matériau meuble impose à l'exploitant d'être en capacité de pouvoir évacuer produit et mélange eau-émulseur dans un délai cohérent avec la vitesse d'infiltration dans la couche meuble. Mais dans le cas du présent événement, l'état de surface de la cuvette de rétention a également complexifié l'opération de vidange de la rétention.

- S'assurer qu'il dispose bien d'une étude technico-économique validée par les services d'inspection justifiant de la taille des cuvettes, de leur constitution et de leur entretien de manière à garantir l'adéquation entre ces critères et les objectifs de protection et d'intervention fixés par l'arrêté du 3 octobre 2010;

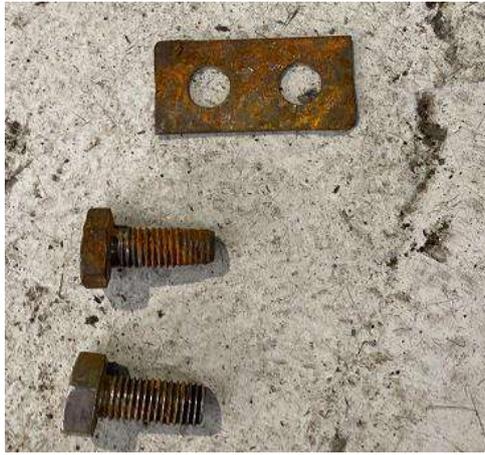
- La présence de filets arrachés sur l'une des deux vis ;
- Le fait que la plaquette d'arrêt des deux vis n'avait visiblement pas de marque de repliage.

Ces éléments permettent de supposer que les deux vis, non correctement freinées, se sont dévissées au fil du temps libérant l'axe axialement vers l'intérieur du bac

Figure 14 : vis et plaquette d'arrêt

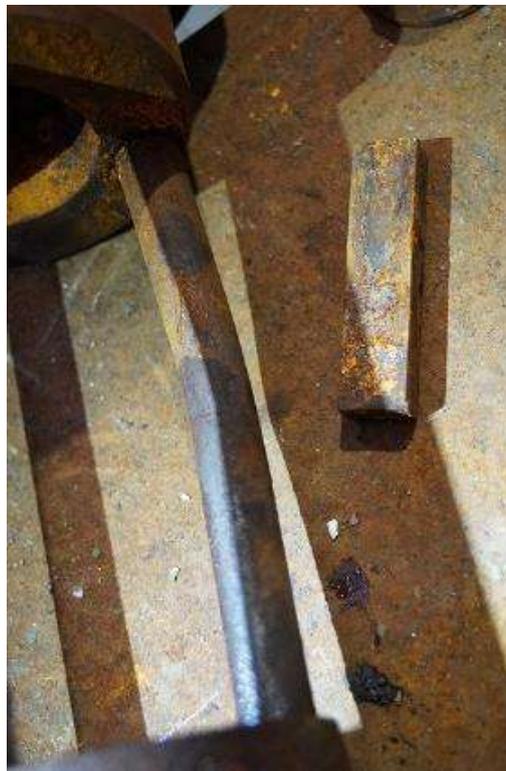
- La déformation d'une des colonnes, cohérente avec un choc avec la clavette lors de l'avancée du bras vers l'intérieur du bac.

Figure 15 : déformation d'une des colonnes

Ces éléments confortent l'hypothèse d'un fort déplacement axial de l'arbre (supérieur à la longueur de la clavette).

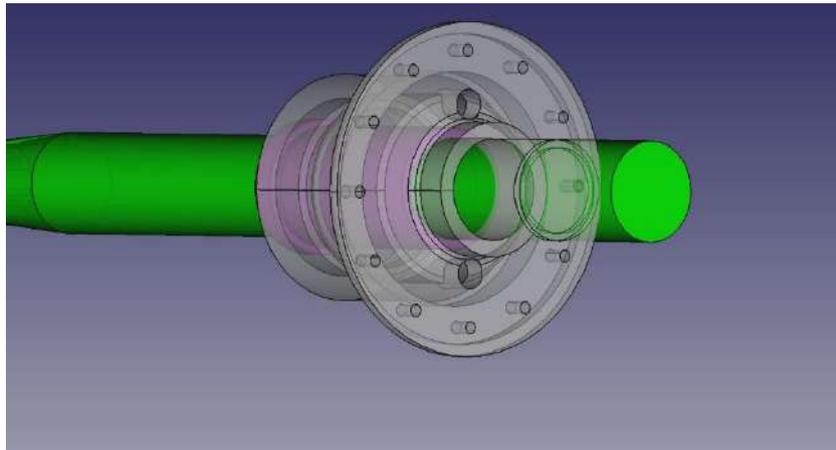
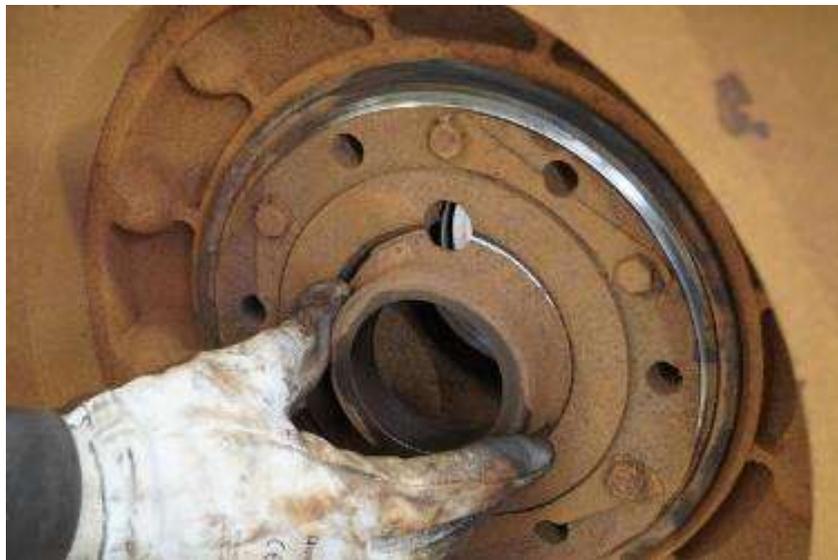
- Coté sortie hélice, il a été constaté la rupture de la douille support d'arbre.

Figures 16 et 17 : douille de sortie

La rupture de la douille de sortie montre également le déplacement axial de l'arbre qui n'a pu être possible sans cette rupture, le support de la garniture tournante étant d'un diamètre supérieur à l'arbre.

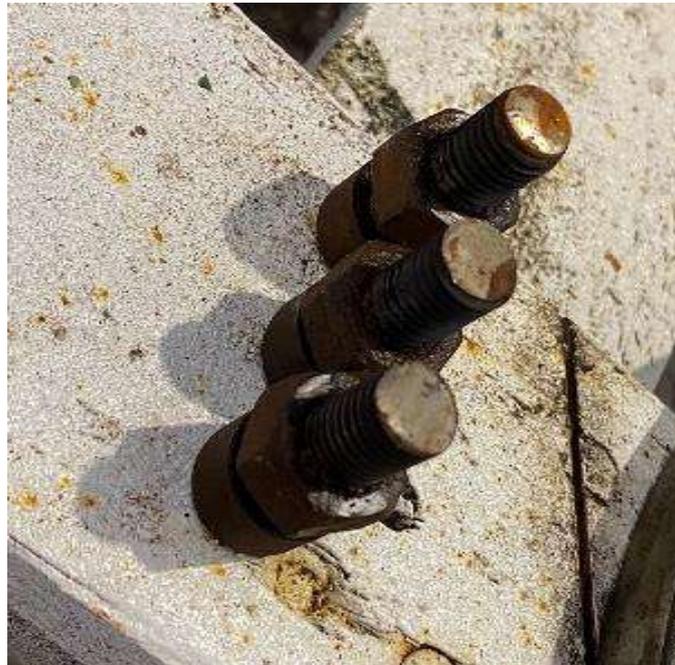
Les deux demi-lune n'ont pas été retrouvées. Les vis servant aux montage de la cloche sur l'arbre sont des vis à bout plat et non des vis pointeaux.

Figure 19 : vis à bouts plats

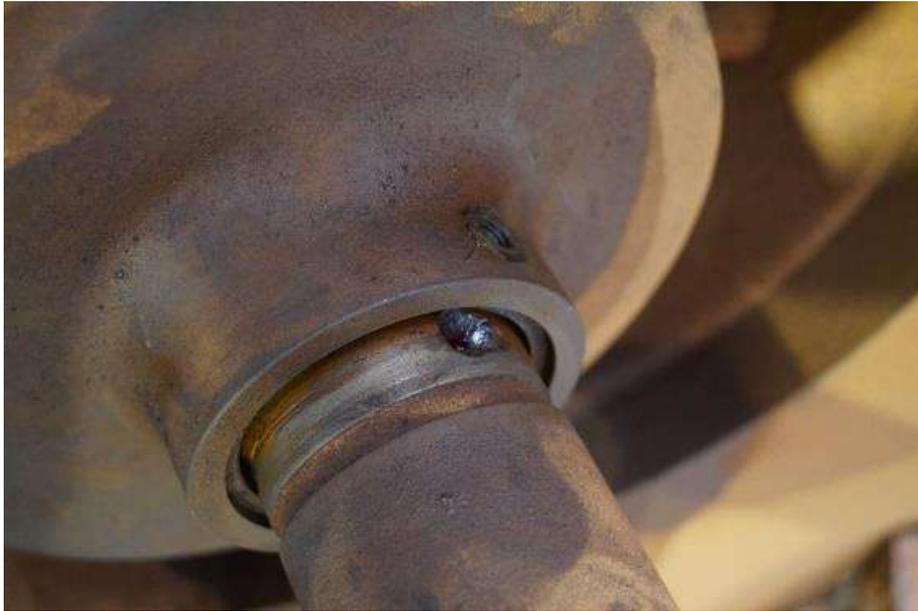
Figure 20 : arrachement de matière mettant en évidence le sens de rotation de l'hélice

Au regard de l'arrachement de matière constaté sur cet élément, il a été possible de déterminer le sens de rotation de l'hélice, ce sens a été confirmé par les légères traces d'usure des pignons et corroboré par les tests in-situ pratiqués suite à l'expertise. Le sens de rotation ainsi déterminé a mis en évidence que l'hélice créait un courant de circulation du fluide du centre du bac vers la périphérie. Ce sens, non désiré, entraînait en complément un effort axial dirigé vers le centre que la conception de l'hélicomélangeur n'est pas faite pour supporter.
