# RETOUR D'EXPÉRIENCE sur ACCIDENTS INDUSTRIELS

# 15<sup>e</sup> SÉMINAIRE

23 et 24 mai 2023 - Marseille

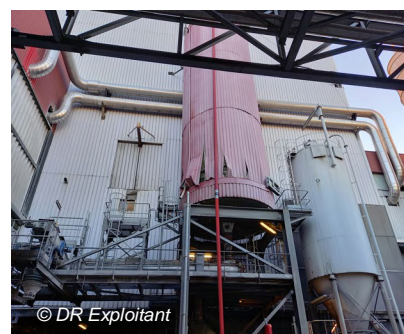
Silo de REFIO endommagé

Le silo a été démonté et découpé. Les premières observations ont montré que les parois présentaient une épaisseur plus fine en bas du silo, à l'endroit de l'affaissement, conduisant à formuler l'hypothèse d'une corrosion chimique au niveau de la couronne basse du silo.

- met en évidence une corrosion avérée de l'acier du silo qui ne dispose pas, au droit de la zone affaissée, de protection anti-corrosion (du type revêtement de peinture) ;

- note la présence d'une dégradation plus marquée sur la face interne du silo (côté REFIOM) ;
- précise également que le chlore, présent dans les REFIOM, pourrait être, en présence d'humidité, suffisamment agressif pour permettre au processus de corrosion de s'amorcer. Toutefois, les experts du CETIM considèrent que la vitesse de corrosion (déterminées à partir des mesures électrochimiques) ne saurait expliquer à elle seule la perte de matière constatée ;

Le sujet est en passe d'être clôturé 18 mois après l'évènement. Un nouveau silo, d'une capacité de 200 m<sup>3</sup> (au lieu des 300 m<sup>3</sup> de l'ancien silo), avec un revêtement spécifique anticorrosion et résistant à l'abrasion, a été commandé. Celui-ci devrait être livré et installé sur les mois de mars et avril 2023. Des discussions sont toutefois toujours en cours entre l'exploitant et l'inspection au sujet du calorifuge que l'exploitant prévoit toujours autour du silo.

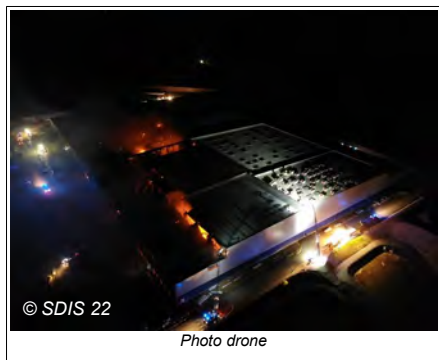
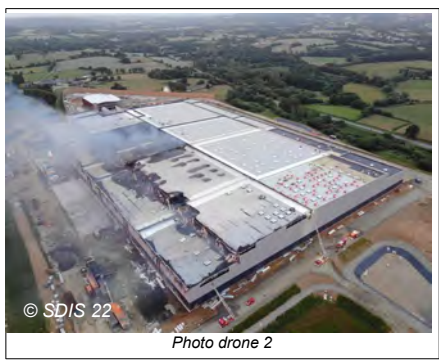
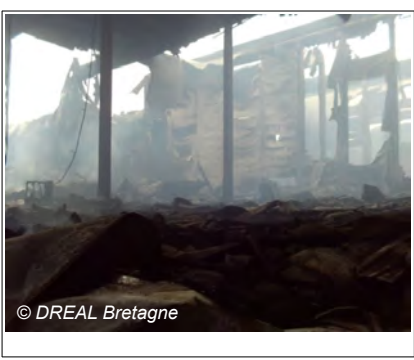
L'origine de l'incendie est liée à des travaux de talochage du béton (taloche bipale hélicoptère) au sein d'une cellule frigorifique en cours de construction. La présence de panneaux isolants stockés à proximité de la machine thermique de talochage explique la rapide progression de l'incendie, qui se propage ensuite à la structure (charpente bois notamment).

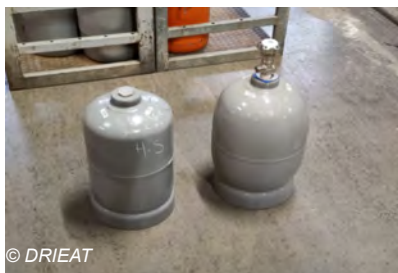
Les explosions sont dues à une surpression lors de la phase de gonflage du test entraînant l'éclatement des bouteilles tôlées. L'opérateur en charge du test a branché 4 bouteilles Basse Pression (BP, 22 bar) sur la rampe Haute Pression (HP, 200 bar) de test d'étanchéité à l'azote. Après quelques minutes de montée en pression, 3 bouteilles ont explosé et une quatrième s'est déformée.

© DRIEAT  
Bouteilles BP normale (à gauche) et déformée suite au test d'étanchéité (à droite)

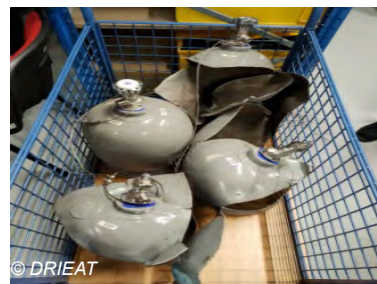
© DRIEAT  
Bouteilles BP suite à l'accident

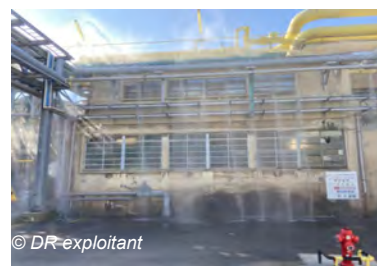
© DR-exploitant  
Rideau d'eau en fonctionnement
