Viellissement : tous les équipements y sont soumis

Quand on évoque le vieillissement au sein des installations classées pour la protection de l'environnement (ICPE), il est commun de penser au plan de modernisation des installations industrielles (PMII)¹. L'application de ce plan vise à maîtriser l'intégrité de l'outil industriel pour se prémunir des risques technologiques et environnementaux associés à certains équipements et ouvrages.

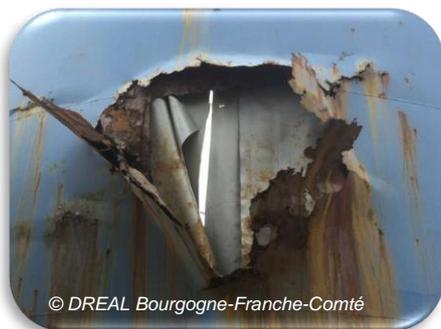
ARIA 51102 – 20/01/2018 – JURA

Une brèche se produit en partie haute d'un bac vertical rempli à 96 % d'eau pluviale mercurielle dans une usine chimique. Ce bac de 628 m³ en acier revêtu par liner, est utilisé pour collecter un surplus d'eau pluviale. Le personnel détecte l'incident vers 4h30 lors d'une ronde. 134 m³ rejoignent la SAÔNE, soit un flux de 65 g de mercure. **En mai 2017, une inspection du bac avait mis en évidence un état dégradé** de celui-ci (bac non soumis au PMII). Sa mise à l'arrêt avait été programmée pour fin avril 2018, délai nécessaire pour substituer ce bac par un autre réservoir existant. Dans l'attente de cet arrêt définitif, le bac n'a pas été déconnecté en vue d'un éventuel stock important d'effluents à entreposer. **La consigne d'exploitation du bac a été adaptée** (limitation du taux de remplissage à 60 %) et **son utilisation a été dépriorisée**.

L'arrêt imprévu de l'installation de traitement des eaux résiduaires par rupture de livraison d'un des réactifs utilisés par la station, associé à une forte pluviométrie, ont engendrés un stock d'effluents de plus en plus important. Afin de prendre en charge ce stock, **le bac a été utilisé, puis, son taux de remplissage dépassé**.

Le non-respect de cette consigne a été permis par l'exploitant pour faire face à cette situation singulière. En mai 2012, une rupture de bac de saumure mercurielle avait relargué 2,5 kg de mercure dans la SAÔNE (ARIA 42346).
