Rapport d'Enquête

Sur le rejet d'ammoniac survenu
dans l'établissement de
Grandpuits (77) de la société
Borealis le 6 octobre 2020

N° : MTE-BEARI-2021-001

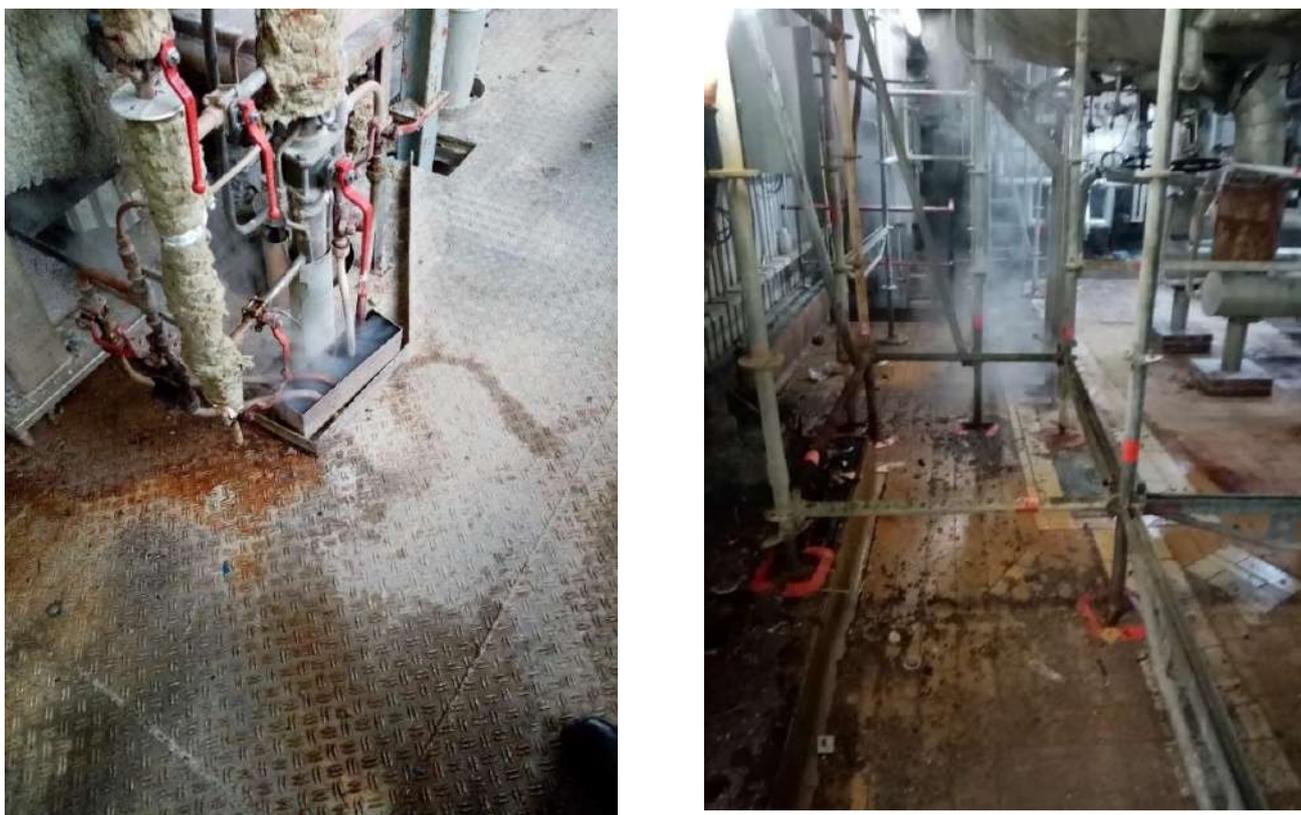
Figure 2 Purges vapeur

La plupart des purges vapeurs sont, d'une part, décollées pour faciliter leurs manœuvres et, d'autre part, possèdent leurs débouchés en direct dans le bâtiment (cf. figure 1 et 2). Quel qu'en soit la cause (démarrage, incident, etc.) l'emport d'ammoniac dans le circuit vapeur génère à la fois l'émission d'ammoniac par la cheminée du KSA et dans le bâtiment via les purges. Le traitement des purges par exemple par canalisation vers l'extérieur du bâtiment ou par barbotage aurait permis d'éviter ou à minima de limiter la présence d'ammoniac dans le bâtiment.

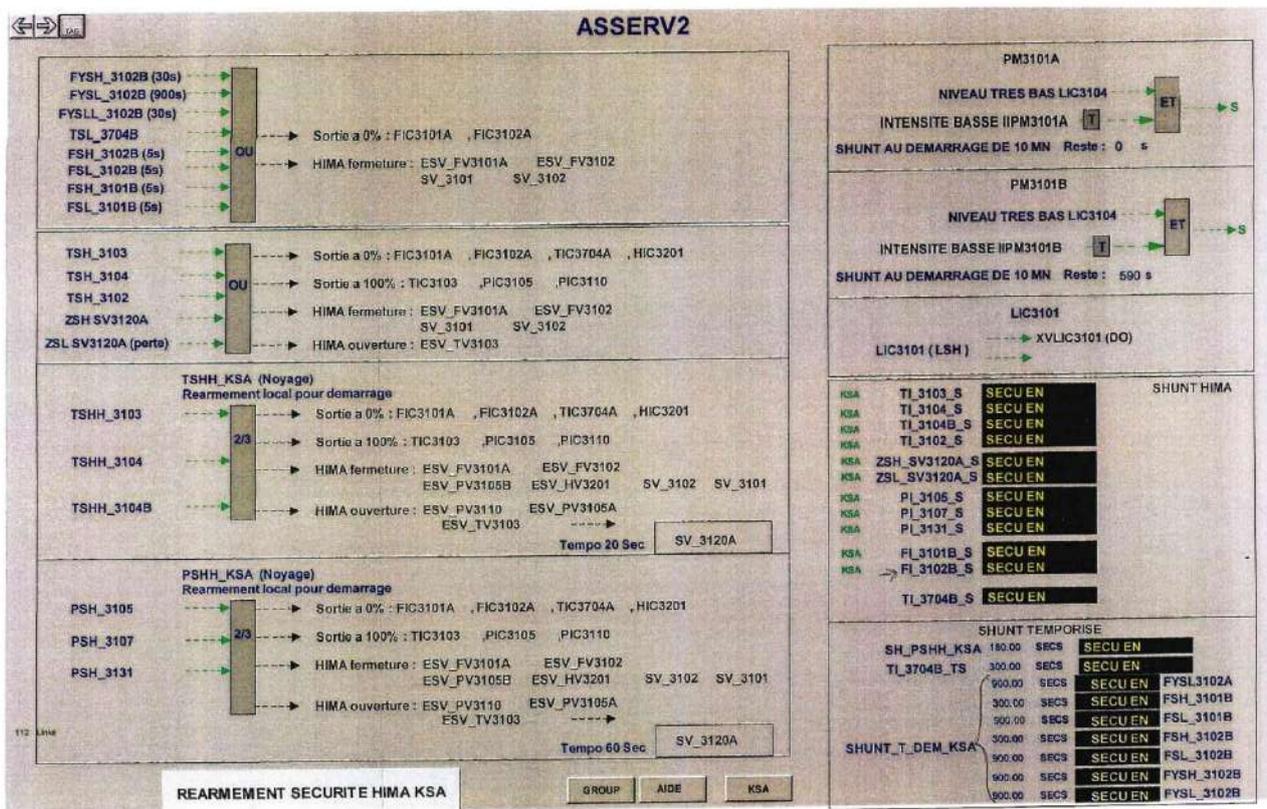
Figure 4 : Page Asservissement

- **Déclenchement simple** : La première correspond à un déclenchement simple (mise à zéro du débit HNO₃ et NH₃ et fermeture des vannes tout ou rien). Ce déclenchement est lié à la présence d'au moins une des huit conditions suivantes (débit bas ou haut d'un des deux réactifs, ratio haut ou bas ou très bas, température d'ammoniac trop basse). Le ratio bas ou très bas est un excès d'acide avec un risque d'acidification du KSA et donc d'explosion. La température trop basse d'ammoniac fait peser le risque de la formation de gouttelettes et donc de réaction trop violente lors de l'introduction dans le KSA

- **Déclenchement avec mise à l'air libre du KSA** : dans ce cas, outre la fermeture de l'alimentation en réactif on ouvre les vannes 3105 et 3110 (mise à l'air libre du KSA et on ouvre en grand l'alimentation en dissolution). Ce déclenchement a lieu sur présence d'une condition sur les cinq suivantes (une des 3 températures hautes KSA ou perte des vannes de noyage 3120)

- **Noyage du KSA** : le noyage du KSA est prévu sur deux séquences distinctes. La seule différence entre les deux séquences est la temporisation entre le déclenchement et le noyage du réacteur

Autre élément en matière d'ergonomie, l'opérateur ne dispose pas de la possibilité de déclencher manuellement les séquences de sécurité automatiques. Les procédures de noyage sont encore plus complexes à gérer dans le cadre d'un shunt ou d'une reprise en manuel. Dans le cas rencontré le 6 octobre, il fallait mettre 2 consignes à zéro et fermer des vannes (au moins deux) pour « déclencher » manuellement le KSA.

- L'introduction sur la vue « process » de l'indication des shunts mis en place par une signalétique claire ;
- La mise en place d'éléments permettant le déclenchement à minima du KSA par une seule action. Cette mise en place doit s'accompagner de la définition claire des limites de fonctionnement admissible (débit minimal de réactifs, ratio mini/maxi etc.) entraînant l'arrêt manuel en cas de défaut ou de shunt des sécurités.

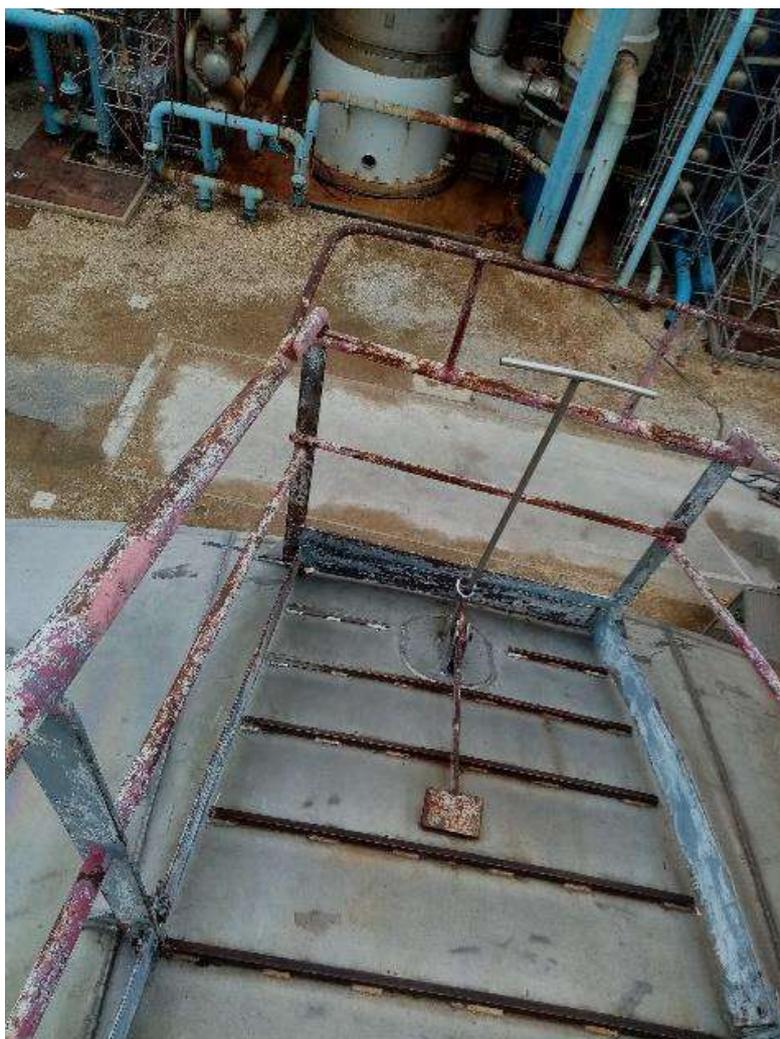
Figure 5 commande du clapet de fond

À l'intérieur de chacune des capacités, un clapet à fermeture manuelle (plan en annexe 2) permet d'isoler la capacité de la tuyauterie de fond.

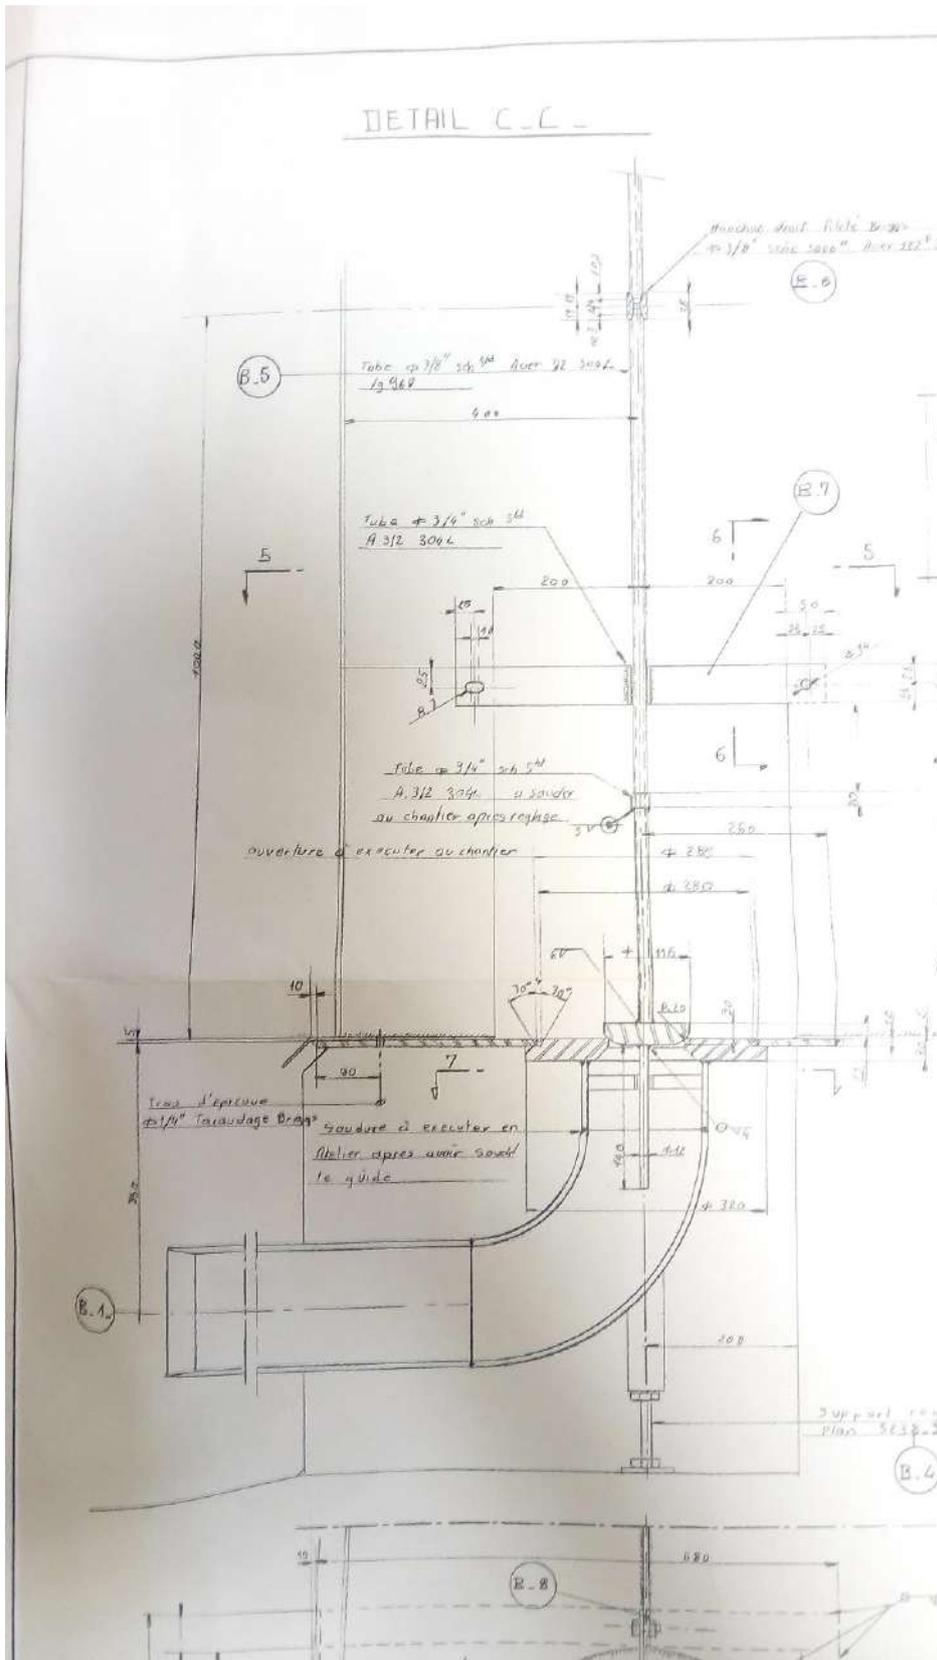
Annexe 2 Clapet de fond Bac 2201

Ce clapet a pour seule fonction de permettre d'effectuer en sécurité des opérations de maintenance sur les canalisations en aval. A ce titre il n'est pas valorisé comme MMR.

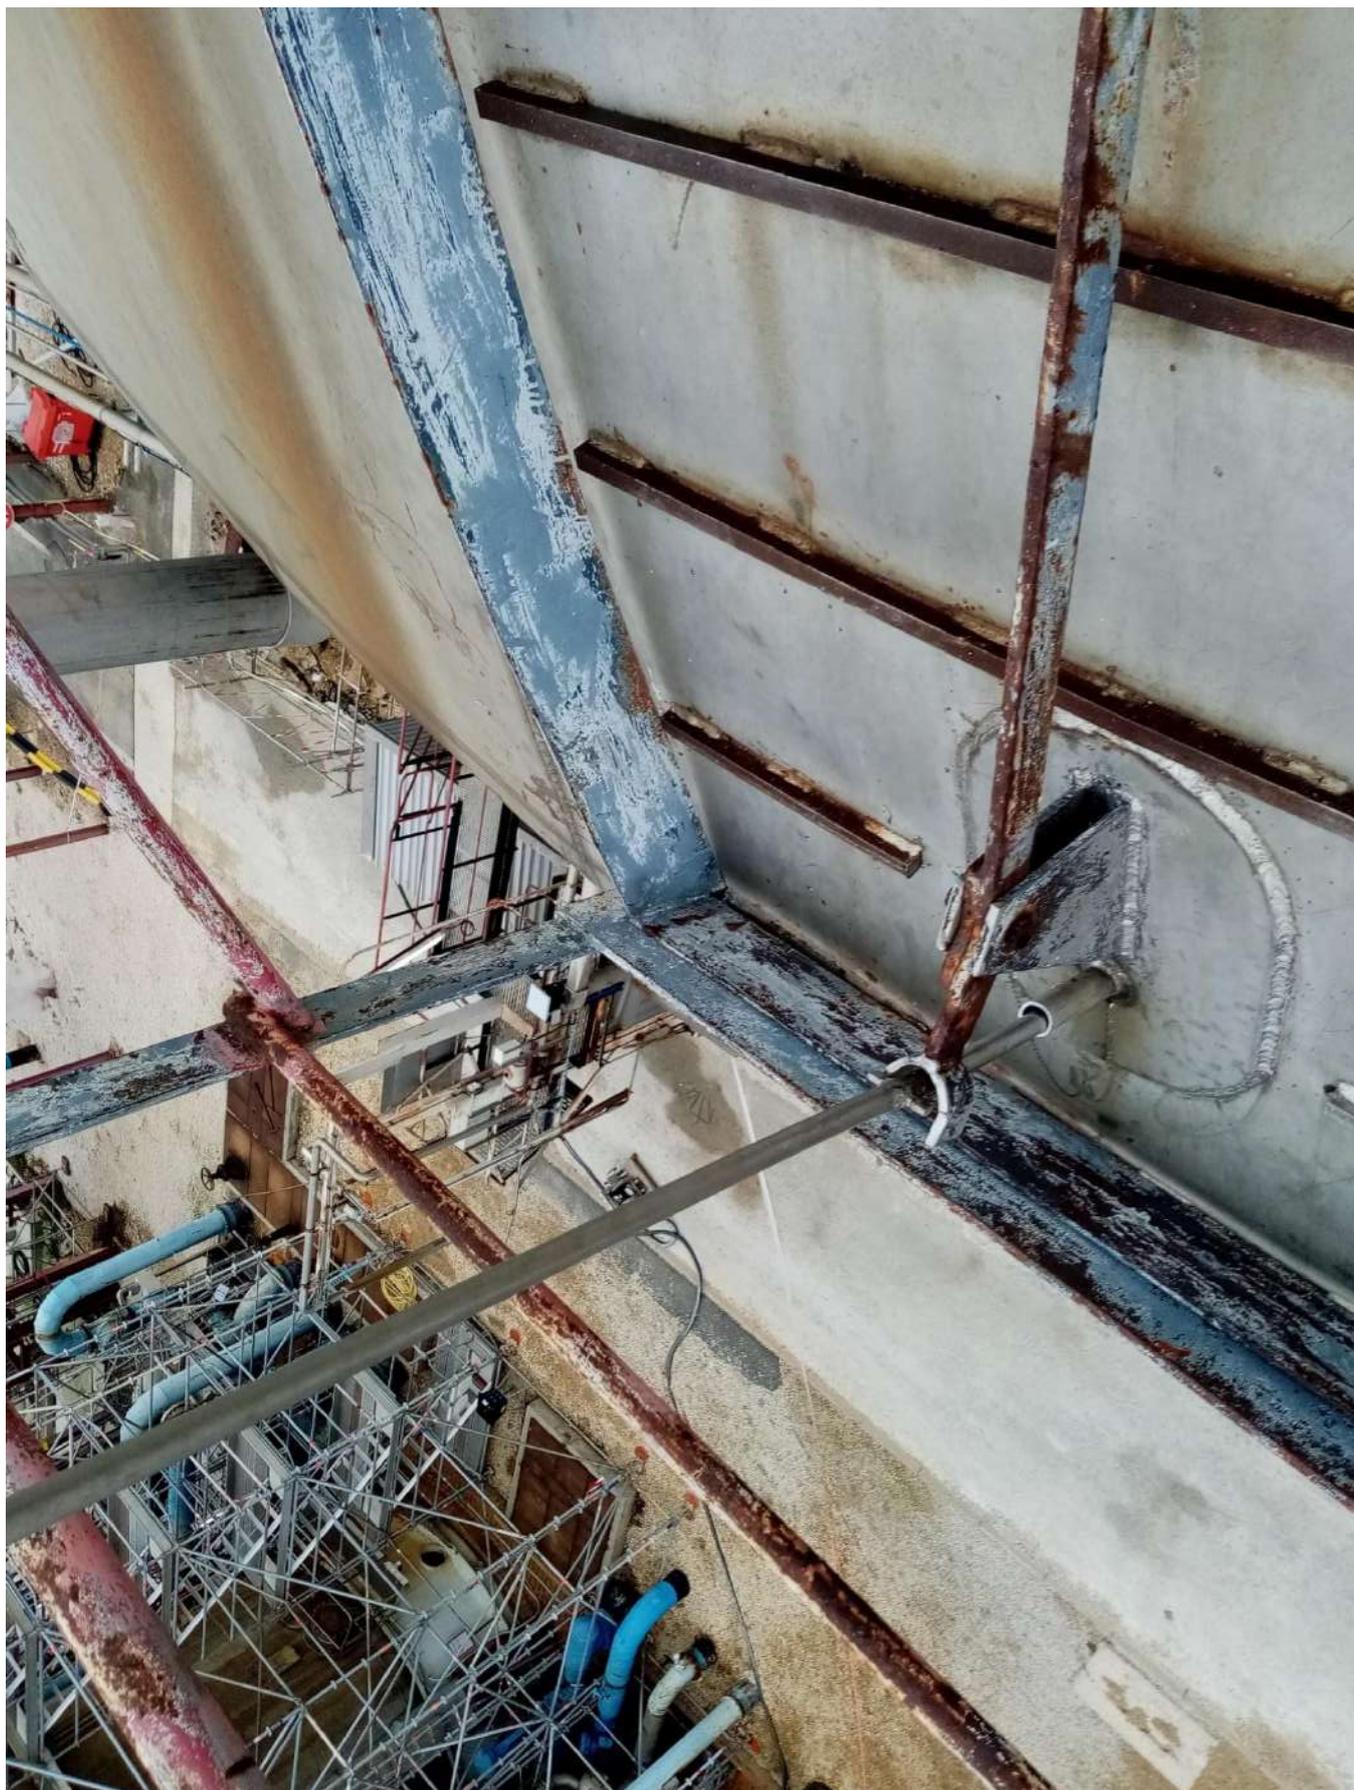
Annexe 3 Clapet de fond Bac 2201

L'évènement est initié lorsque à 9h44 le clapet de fond de la cuve T 2201A se ferme. À ce moment, le débit d'acide nitrique correspond à 47 m³/h lié à l'alimentation du KSA (débit quasi nominal de l'atelier) augmenté du débit de chargement du camion. A l'instant de fermeture du clapet, le débit n'est pas connu mais se situe entre 47 et 75 m³/h débit maximum. Le clapet de fond du T2201 n'est pas muni (cf.

photo en annexe 3) d'un verrouillage le maintenant en position ouverte et reste ouvert en équilibre. Il est vraisemblable que la vitesse de l'écoulement entraîne la fermeture de ce clapet.

- rupture d'alimentation en acide nitrique par fermeture intempestive du clapet de fond du bac T 2201 A (absence de verrouillage en position ouverte) ;
- shunt présent sur les sécurités de déclenchement du KSA (défaut d'application des procédures de shunt).
