# Rapport d'enquête

Sur la rupture d'alimentation  
électrique survenue au sein de la  
raffinerie Esso Raffinage située à  
Port-Jérôme-sur-Seine (76) le 10  
mars 2022

N° : MTE-BEARI-2023-002

Date du rapport : 28 mars 2023

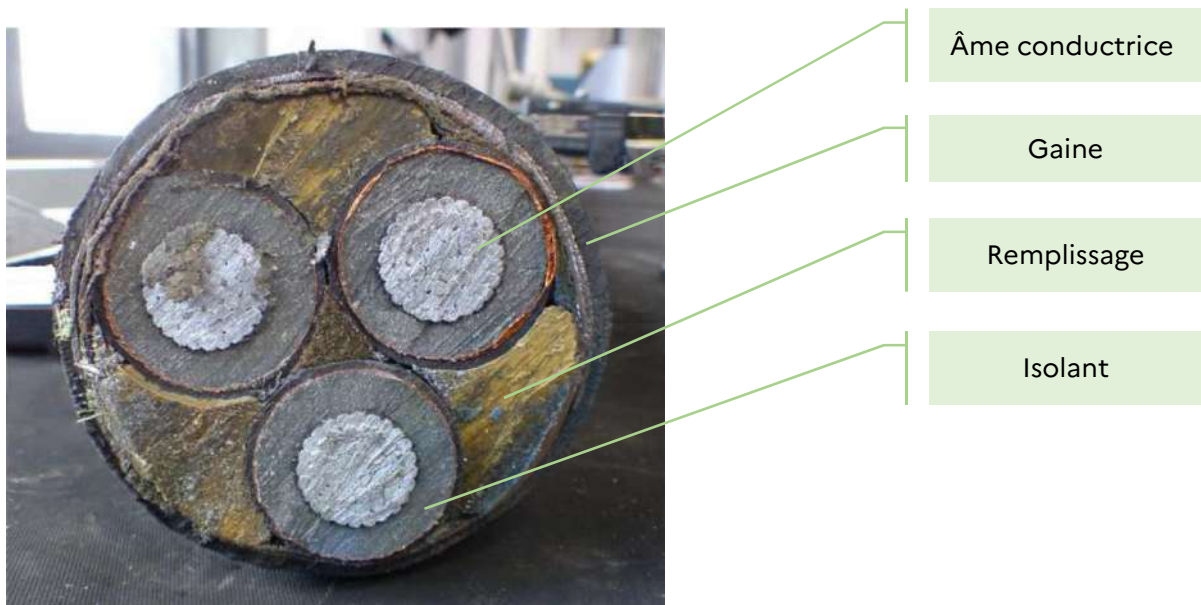
Photographie 2 : Coupe du câble de la liaison L1. Câble constitué de trois phases en torsades, âme en aluminium

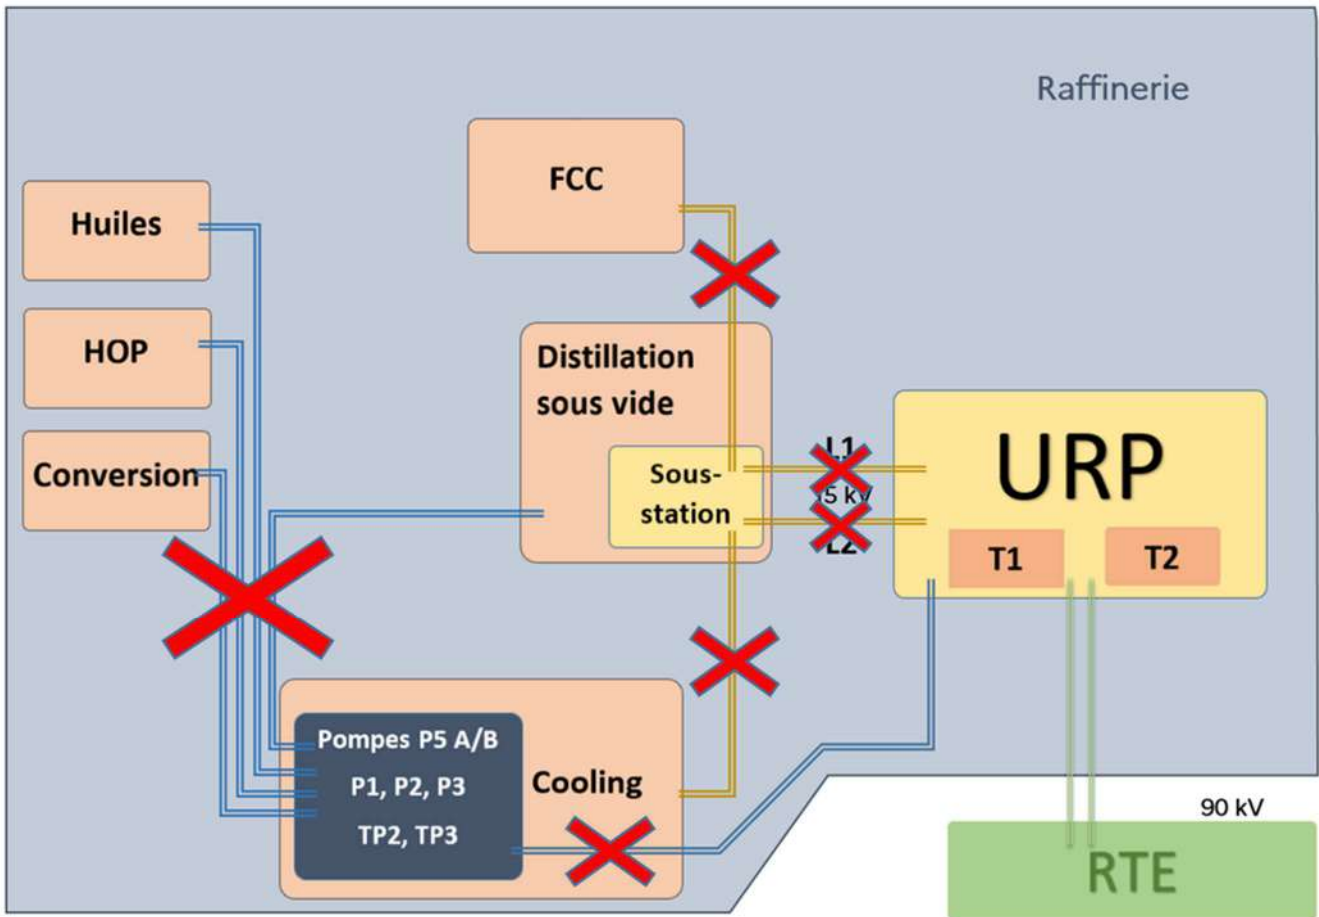
À 0h59, un défaut de mise à la terre sur l'un des câbles de la liaison L2 provoque le déclenchement de la protection homopolaire sur le départ du câble et donc l'arrêt de l'alimentation électrique. Toute bascule sur la liaison L1 est impossible en raison de sa consignation.

Figure 5 : Représentation de la perte d'utilités consécutivement à la perte d'alimentation sur la liaison L2

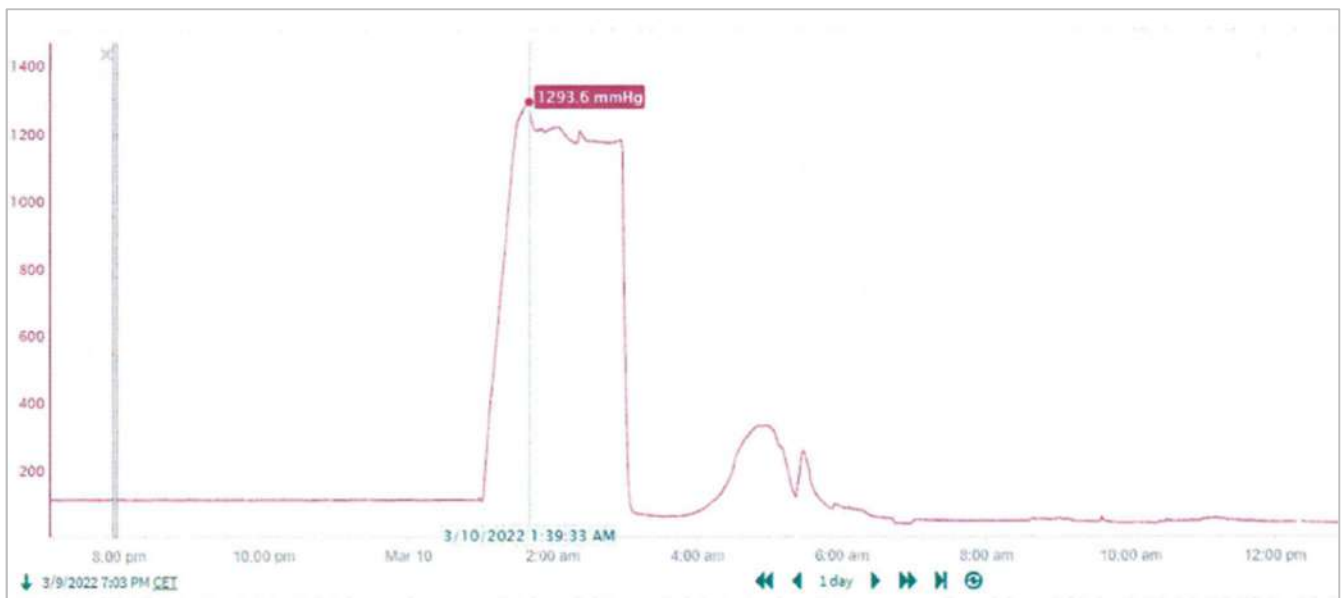
Au bout d'une quarantaine de minutes après la coupure électrique, la pression atteint un maximum à 1,7 bar abs. La pression sera ainsi stabilisée autour de la pression de tarage des soupapes soit 1,5 bar abs.

Figure 6 : Evolution de la pression interne de la tour de distillation sous vide dans le temps. (pression exprimée en mmHg – 1000 mmHg ≈ 1,3 bar)

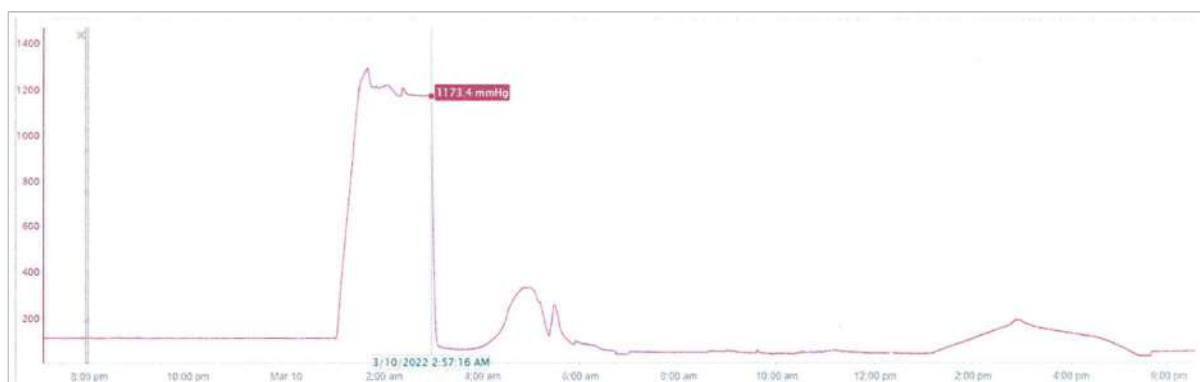
À 2h58, la pression interne à la colonne repasse en-dessous de la pression de tarage des soupapes de sécurité. C'est l'heure à laquelle on peut estimer l'arrêt du panache.

Figure 7 : Evolution de la pression interne de la tour de distillation sous vide dans le temps.

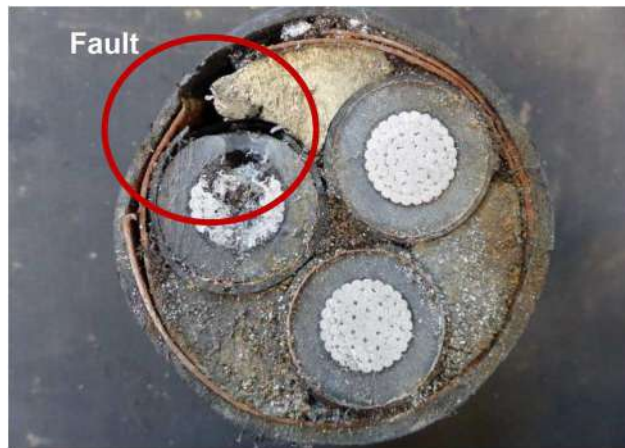
La cause de ce défaut a donc été recherchée du côté du câble lui-même et, en particulier, de l'isolant qui a pu, au fil des années, perdre son intégrité et ses propriétés mécaniques et isolantes.

L'expertise a permis d'établir l'existence de dégradations (arbre d'eau, corrosion, présence d'eau...) affectant le câble et en particulier l'isolant. L'accumulation de ces dégradations et notamment la concentration d'arbres d'eau en une zone du câble sont à l'origine de la défaillance de la liaison L2 et du déclenchement des sécurités électriques. Ces dégradations ont été localisées essentiellement sur les échantillons prélevés proches de la zone du défaut initial.

Photographie 3 : Photo de la dégradation du câble  
(Source RINA : Rapport n°2022-0750 Rev. 1 du 13 septembre 2022)

Ces mécanismes de dégradations sont assez classiques et couramment observés sur les câbles HT. Leur origine et leur développement dans le temps dépendent de plusieurs facteurs : mode de fabrication, nature des matériaux, âge, mode de pose ou conditions d'exploitation. Les câbles des liaisons L1 et L2 ont été posés dans les années 70, dans des tranchées et non des caniveaux techniques dédiés, selon des méthodes conformes aux pratiques du moment.

- Compte-tenu de l'âge des câbles électriques et des défaillances rencontrées depuis 3 ans, le BEA-RI recommande à l'exploitant de mettre en place un plan de renforcement de la fiabilité de son réseau électrique en recourant à de la surveillance plus régulière des câbles HT à partir de différentes méthodes de diagnostics (contrôles visuels, mesures d'isolement, mesures de tangente delta et de décharges partielles) et en procédant progressivement lorsque leur état le nécessite à leur remplacement dans le cadre notamment des grands arrêts. Ce plan pourrait être défini en tenant compte des expertises des câbles retirés (déjà réalisées ou celles à venir lors des changements de câbles) qui peuvent permettre d'améliorer la connaissance des mécanismes de dégradation (nature, ampleur, localisation et vitesse d'évolution) et tirer des enseignements sur la nature et les fréquences de surveillance à mettre en place ;
