Rapport d'Enquête

Sur l'incendie au sein du site
industriel Nexter Munitions situé
à La Chapelle-Saint-Ursin (18) le 11
juin 2021.

N° : MTE-BEARI-2022-002

Date du rapport : 05/04/2022

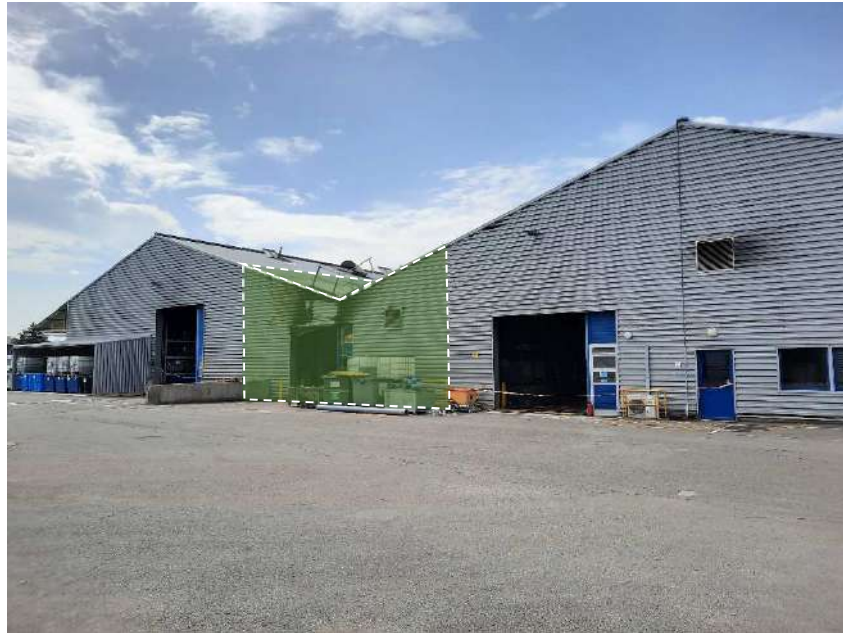
Photographie 1 : Photographie du bâtiment qui abrite l'atelier de traitement de surface désigné en vert.

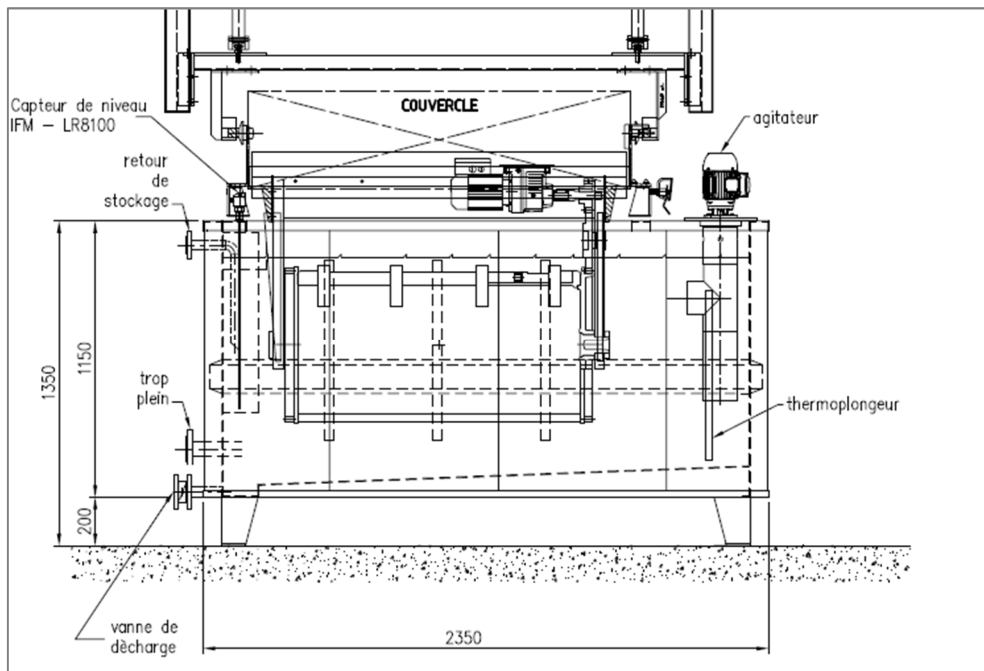
Figure 2 : Coupe de la cuve n° 14

Ils corroborent un départ de feu à l'intérieur de la cuve n° 14. L'exploitation des témoignages et des enregistrements des alertes reçues par l'automate nous amène à avancer l'hypothèse exprimée dans les paragraphes à suivre.

La multiplication des alarmes « niveau très bas » atteste de la situation. On note toutefois la répétition d'alarmes « niveau très haut » que l'exploitant explique par des projections. Nous émettons des réserves sur cette seule explication car pour le bac 13 qui subit les mêmes opérations (vidange, rinçage, remplissage), l'automate n'enregistre aucun message d'alerte de niveau très haut (Cf. enregistrement des alertes pour le bac 13 en annexe). Une autre cause ne peut donc être exclue (défaillance ou encrassement du capteur).

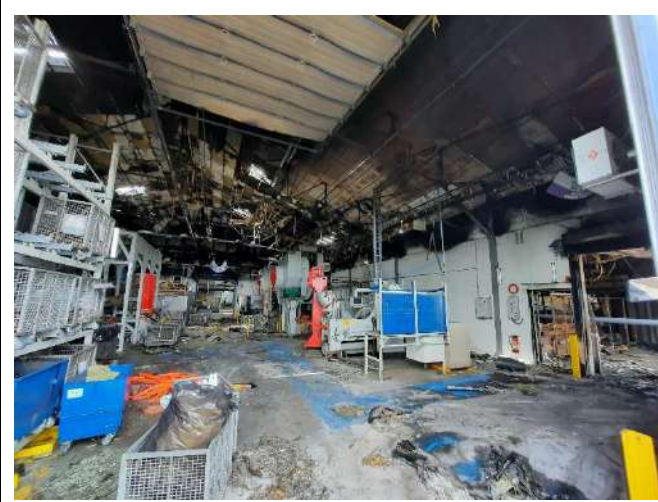
La chaîne automatisée de traitement de surface n'est que partiellement entourée d'un mur coupe-feu. En raison de la présence d'équipements constitués essentiellement de matières plastiques, l'incendie s'est rapidement propagé à l'ensemble de la chaîne et a produit des quantités importantes de fumées qui se sont diffusées en sous-face de toiture. La partie de bâtiment qui n'était pas protégée par un mur en parpaings a été exposée aux rayonnements thermiques et aux fumées d'incendie. Les dégâts constatés sont importants. La zone située derrière le mur en parpaings a été davantage protégée. Seules les fumées se sont propagées mais dans des proportions limitées en raison notamment de la forme en « V » de la toiture au droit de la ligne de traitement (cf. photo page 9).

Photographie 2 : partie du bâtiment protégé par un mur coupe-feu partiel (le départ de feu a eu lieu derrière le mur en parpaings blancs). Toutefois, en l'absence de dépassement du mur en toiture ou d'étanchéité en sous-face, les fumées ont pu se propager.

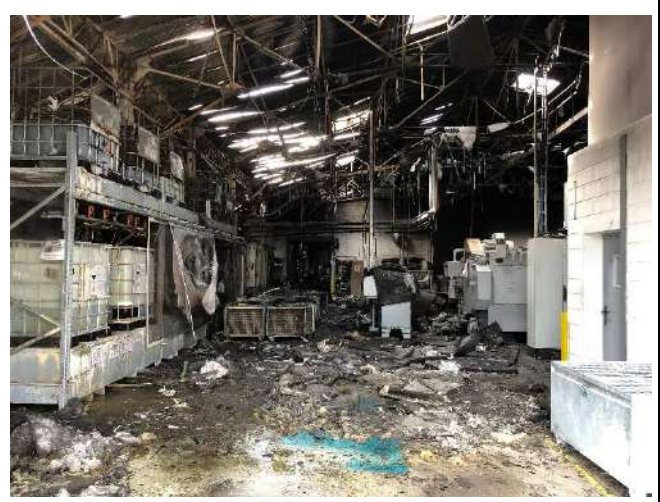
Photographie 3 : Partie du bâtiment qui n'était pas protégée par un mur coupe-feu (le feu s'est produit derrière le rayonnage où sont entreposés les GRV)

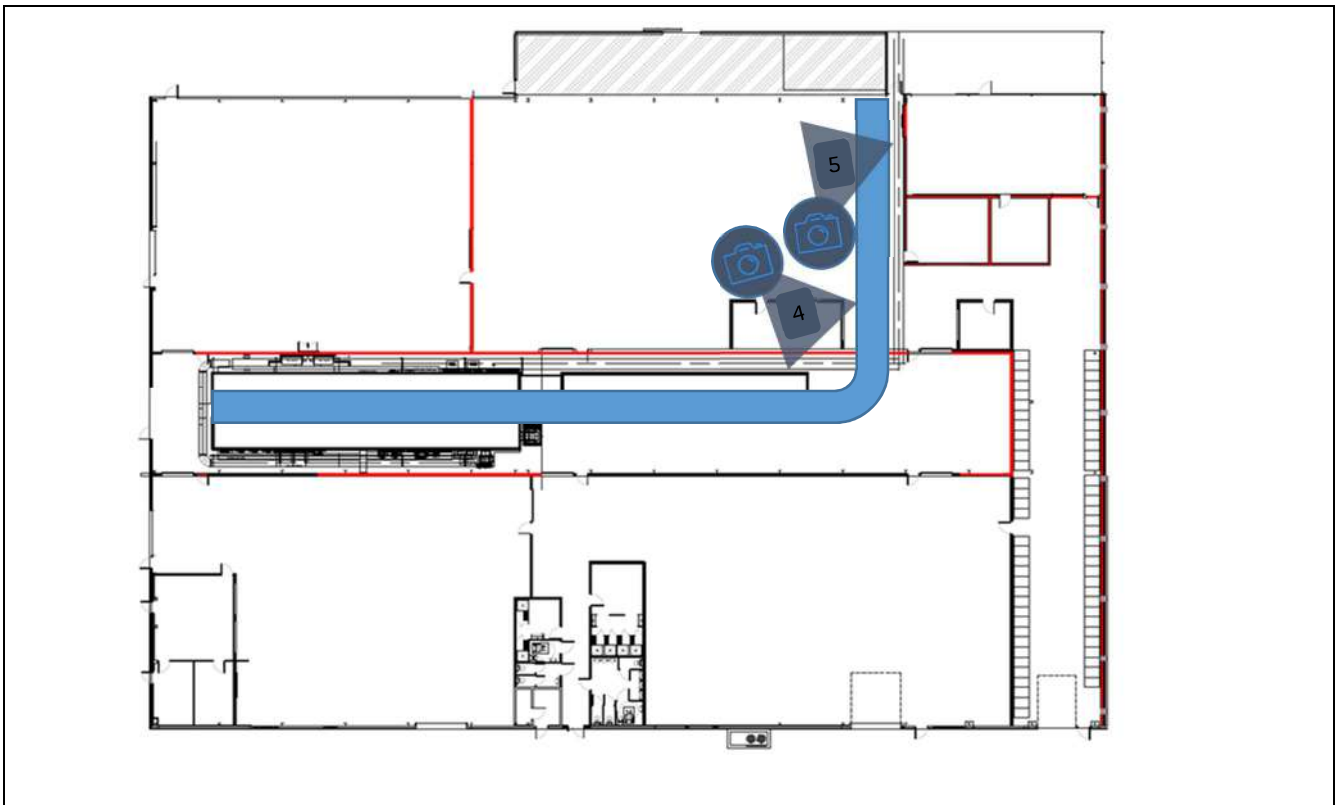
Lors de la visite du site, les enquêteurs ont constaté que l'émissaire de diamètre 600mm était fondu bien au-delà de la zone concernée par l'incendie (50m environ) ce qui montre que le système d'aspiration a fonctionné pendant les premières minutes de l'incendie (l'exploitant a confirmé avoir coupé l'électricité en deux temps, d'abord l'alimentation en 220 V puis 10 min plus tard l'alimentation en 380 V qui alimente entre autre l'installation de traitement des vapeurs). Les enquêteurs ont ainsi pu constater que les fumées d'incendie, dont la température excède la température de fusion du matériau, peuvent être transportées sur des distances relativement importantes et au-delà des murs coupe-feu (photo ci-dessous du franchissement du mur coupe-feu). Ce constat rappelle l'intérêt de l'asservissement de l'aspiration à la détection incendie et l'emploi de clapet coupe-feu au passage des murs.

Vue du cheminement de la gaine d'aspiration des vapeurs (en bleue) et localisation des photographies.

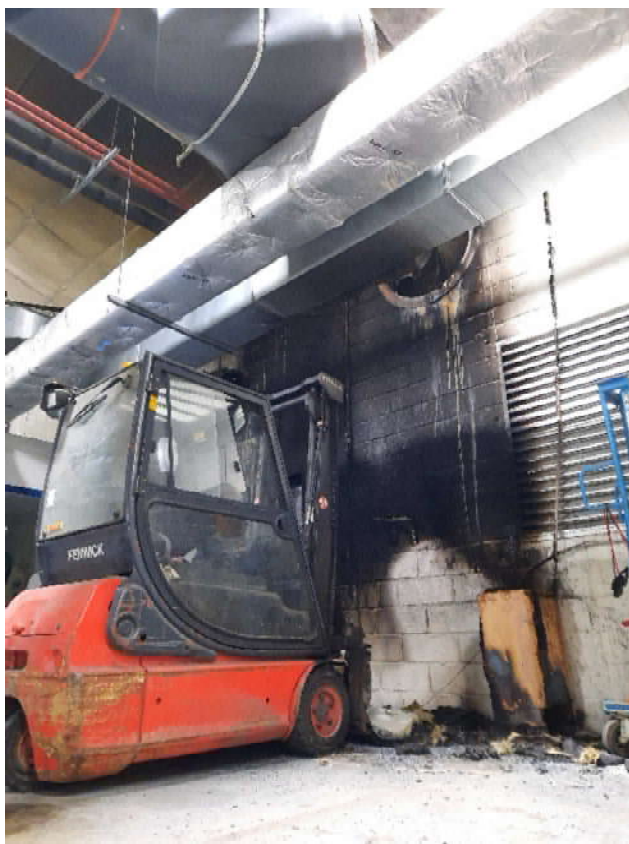
Photographie 4 : Vue du passage de l'émissaire d'aspiration des vapeurs à travers le mur coupe-feu.

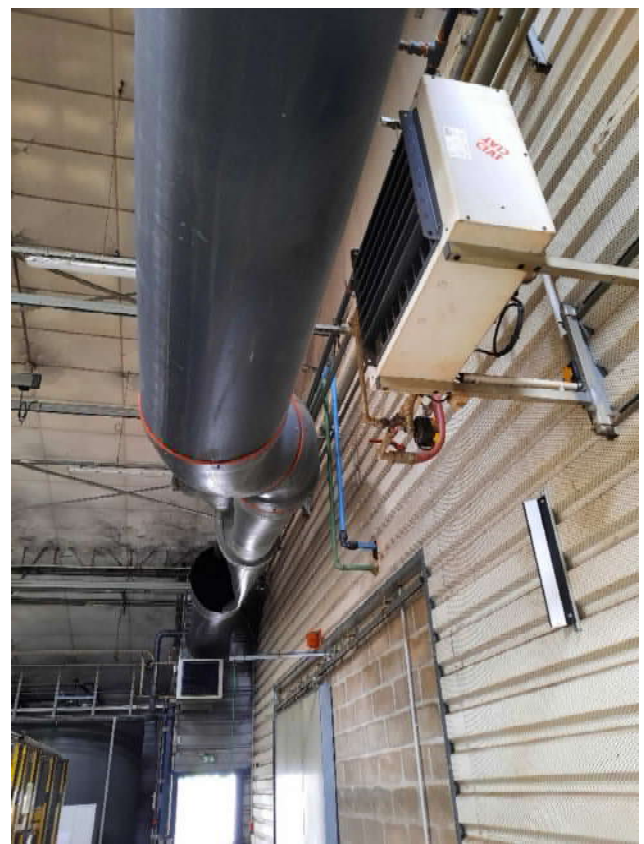
Photographie 5 : Photographie de l'émissaire déformé par la chaleur une vingtaine de mètres derrière le mur coupe-feu.

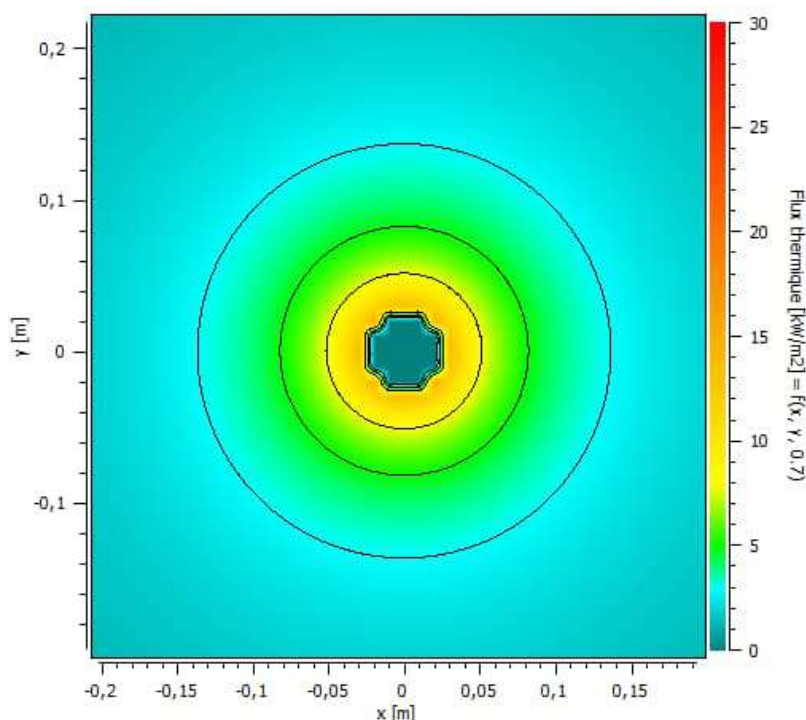
A titre d'exemple, la Figure 1 montre la cartographie des flux radiatifs obtenus dans le plan perpendiculaire au thermoplongeur lorsqu'il est supposé que l'émissivité ε de l'acier est prise égale à 0,5 (soit $M = 16,4 \text{ kW/m}^2$). Grâce à cette cartographie, il est possible de déterminer le flux radiatif reçu lorsque la cible (ici la paroi du bac) est située à différentes distances du thermoplongeur. Ainsi, le flux radiatif serait de $11,5 \text{ kW/m}^2$ pour une distance de 0,010 mm, de $5,5 \text{ kW/m}^2$ pour 0,050 mm et de $3,3 \text{ kW/m}^2$ pour 0,100 mm.

Figure 1. Cartographie des flux radiatifs dans un plan perpendiculaire au thermoplongeur si l'émissivité est égale à 0,5

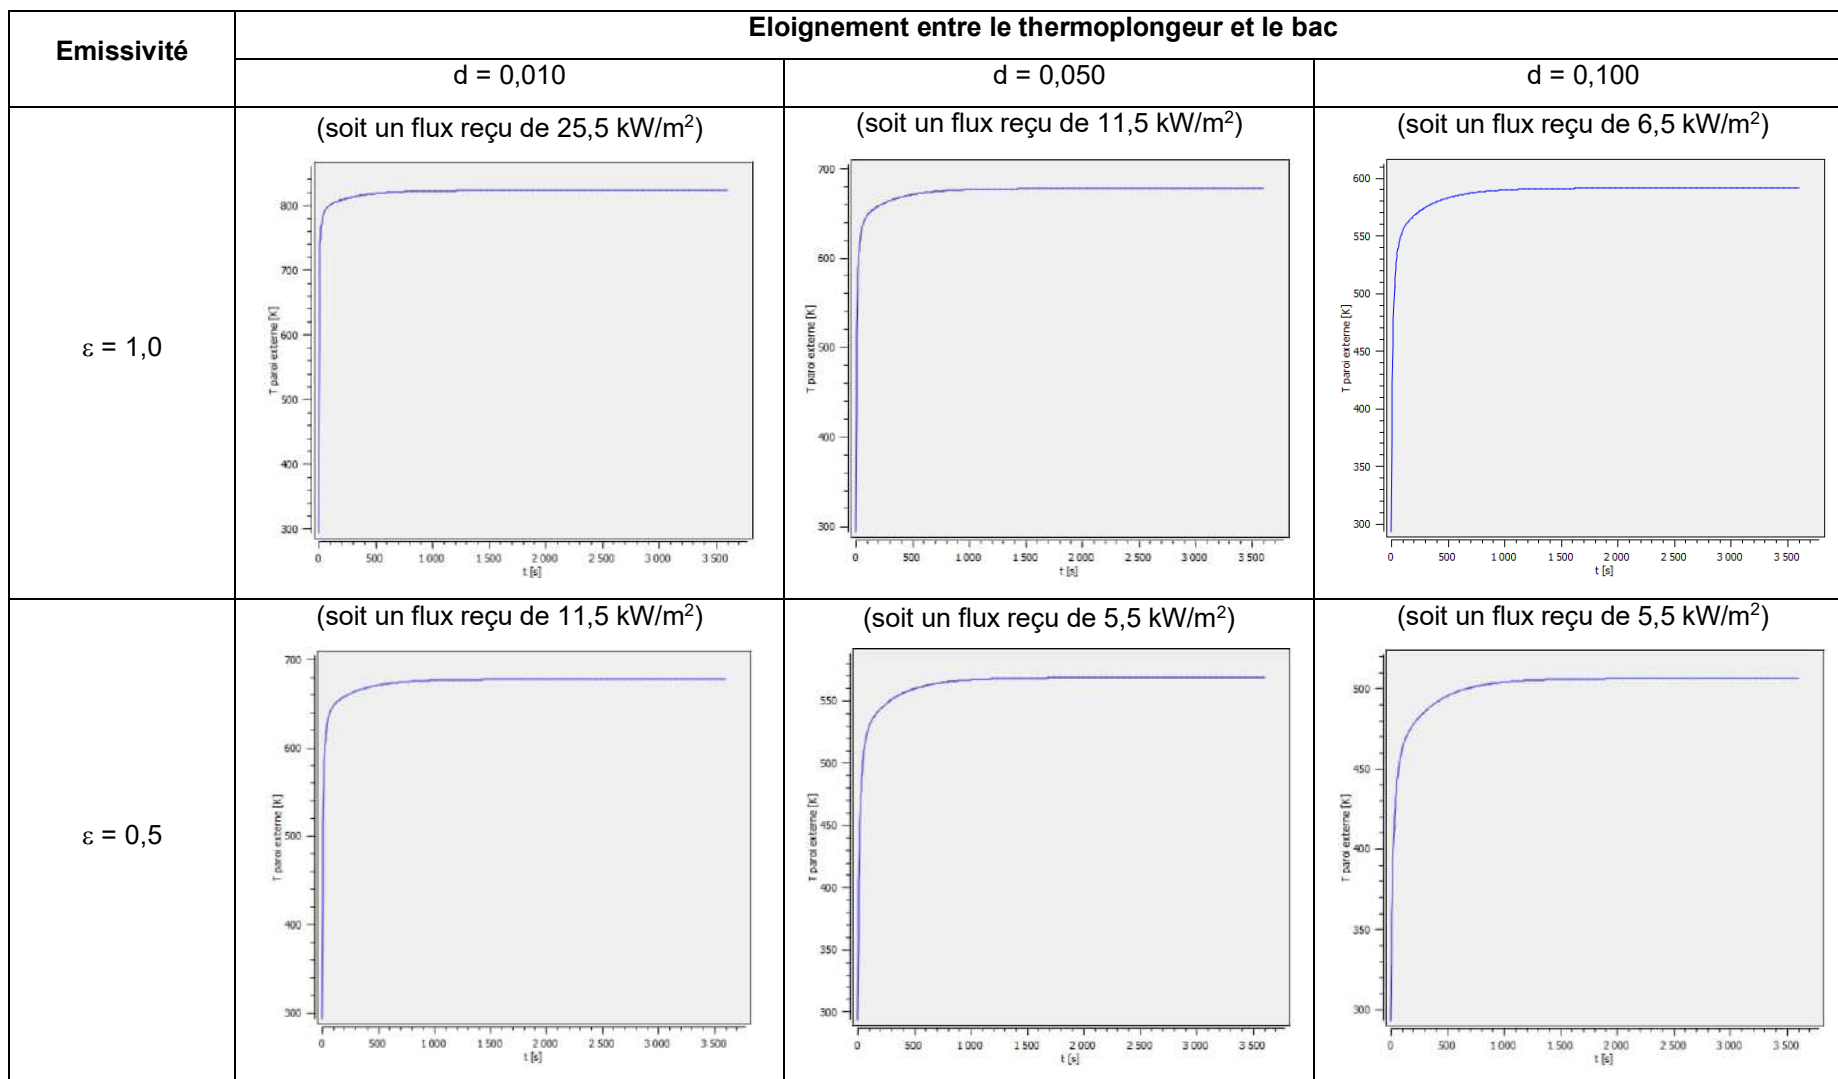
Pour évaluer le flux reçu à différentes distances du thermoplongeur, le modèle FNAP de l'Ineris a été de nouveau utilisé en définissant une « flamme virtuelle » de forme parallélépipédique ($L = 0,60 \text{ m} \times l = 0,01 \text{ m} \times H = 0,60 \text{ m}$). Il faut noter qu'une telle approche est majorante dans la mesure où la surface du fil correspond à la surface de la plaque de dimension $L \times H$. La Figure 2 montre la cartographie des flux radiatifs obtenus à mi-hauteur de ce thermoplongeur. Grâce à cette cartographie, on en déduit que le flux rayonné est de 20 kW/m^2 à une distance de $0,010 \text{ mm}$, de $18,5 \text{ kW/m}^2$ à $0,050 \text{ mm}$ et de 17 kW/m^2 à $0,100 \text{ mm}$. En comparant ces résultats avec ceux du §3.1, on conclut que la tendance est plutôt d'aggraver le risque d'inflammation du bac.

Tableau 3. Evolution de la température de la paroi interne du bac en fonction du matériau et de l'éloignement du thermoplongeur (en supposant $\varepsilon = 1,0$ pour le thermoplongeur)
