Sur l'endommagement de la
chaudière au sein de la sucrerie-
rhumerie SRMG située à Grand-
Bourg (971) le 14 avril 2021

N° : MTE-BEARI-2021-005

Date du rapport : 16/08/2021

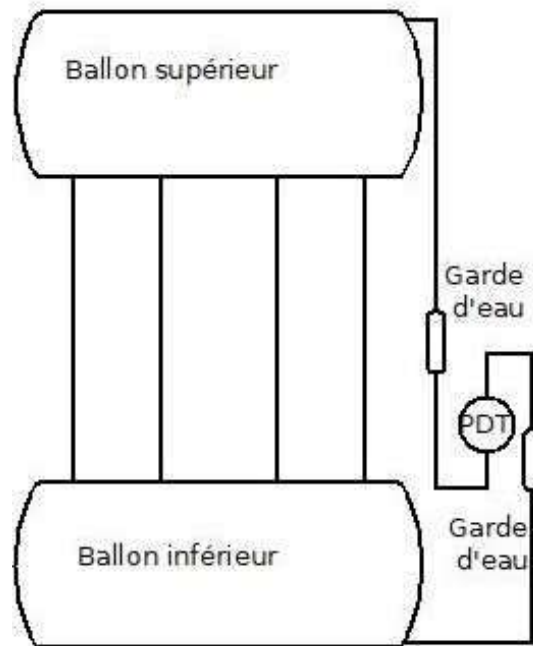
Figure 7: capteur de pression différentiel

- Que le voyant niveau bas dans la chaudière est allumé (information issue du flotteur dans la bouteille),
- Et au même moment, qu'à la lecture de l'indicateur de niveau (capteur de pression différentielle) le niveau d'eau dans la chaudière est conforme à la consigne.

- Le capteur de régulation de niveau (capteur de pression différentielle) est d'une technologie relativement fiable mais qui nécessite pour fonctionner correctement d'une part d'être isolé par une garde d'eau à une température ambiante sur ses deux entrées et d'autre part de disposer d'une colonne d'eau, reliée à la pression du ballon supérieur, déterminant la hauteur de la colonne d'eau de référence. En l'absence de ces deux conditions la valeur mesurée n'a plus de signification sans que ce soit détectable. De ce fait ce type de capteur est souvent doublé pour pouvoir pallier à d'éventuels dysfonctionnements.

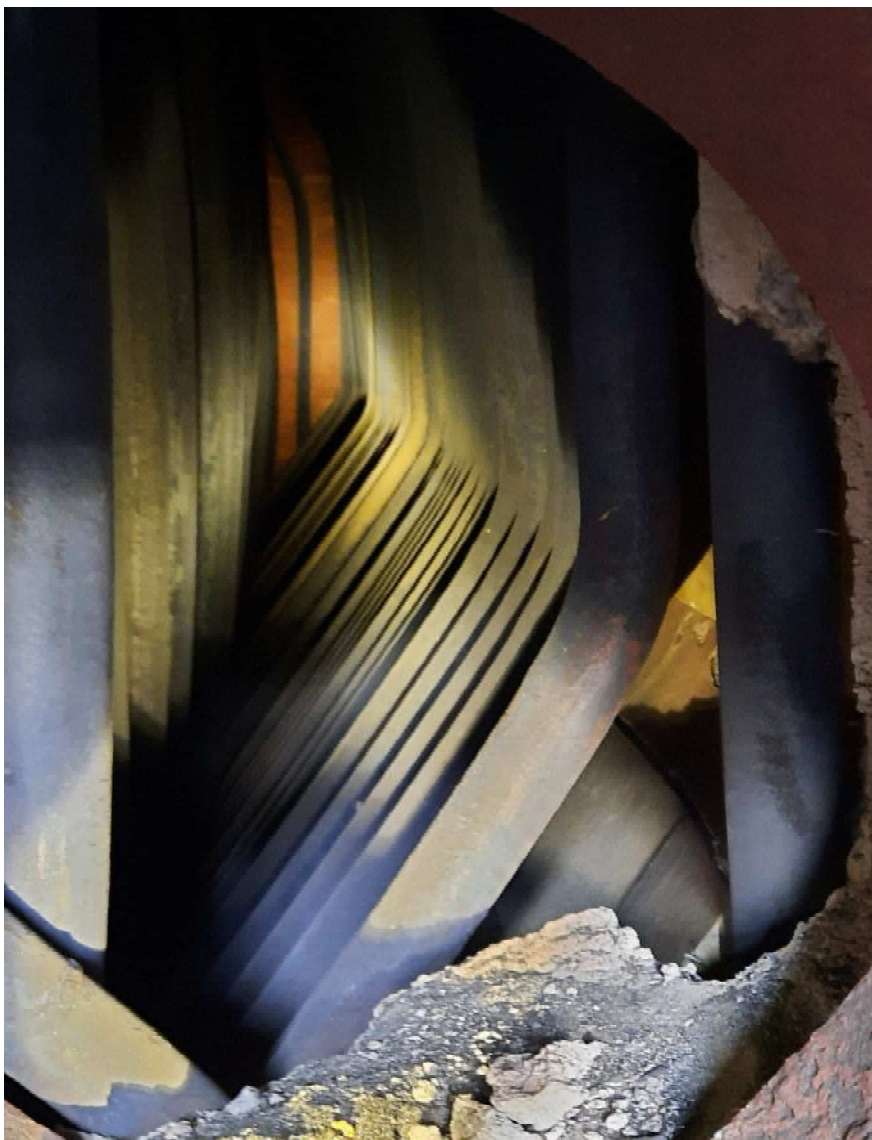
Figure 10: constat de l'endommagement des tubes

- Bleuissement et fortes déformations des tubes,
- Mouvements des tubes au niveau des dudgeonnages sur le ballon supérieur,
- Chute d'une partie des réfractaires.

- Des fissures dans le ballon supérieur,
- Une perte d'étanchéité

Le bleuissement des tubes est révélateur d'une surchauffe de l'acier (de l'ordre de 800/900 °C et un refroidissement plus ou moins rapide) qui a subi une transformation métallurgique irréversible.

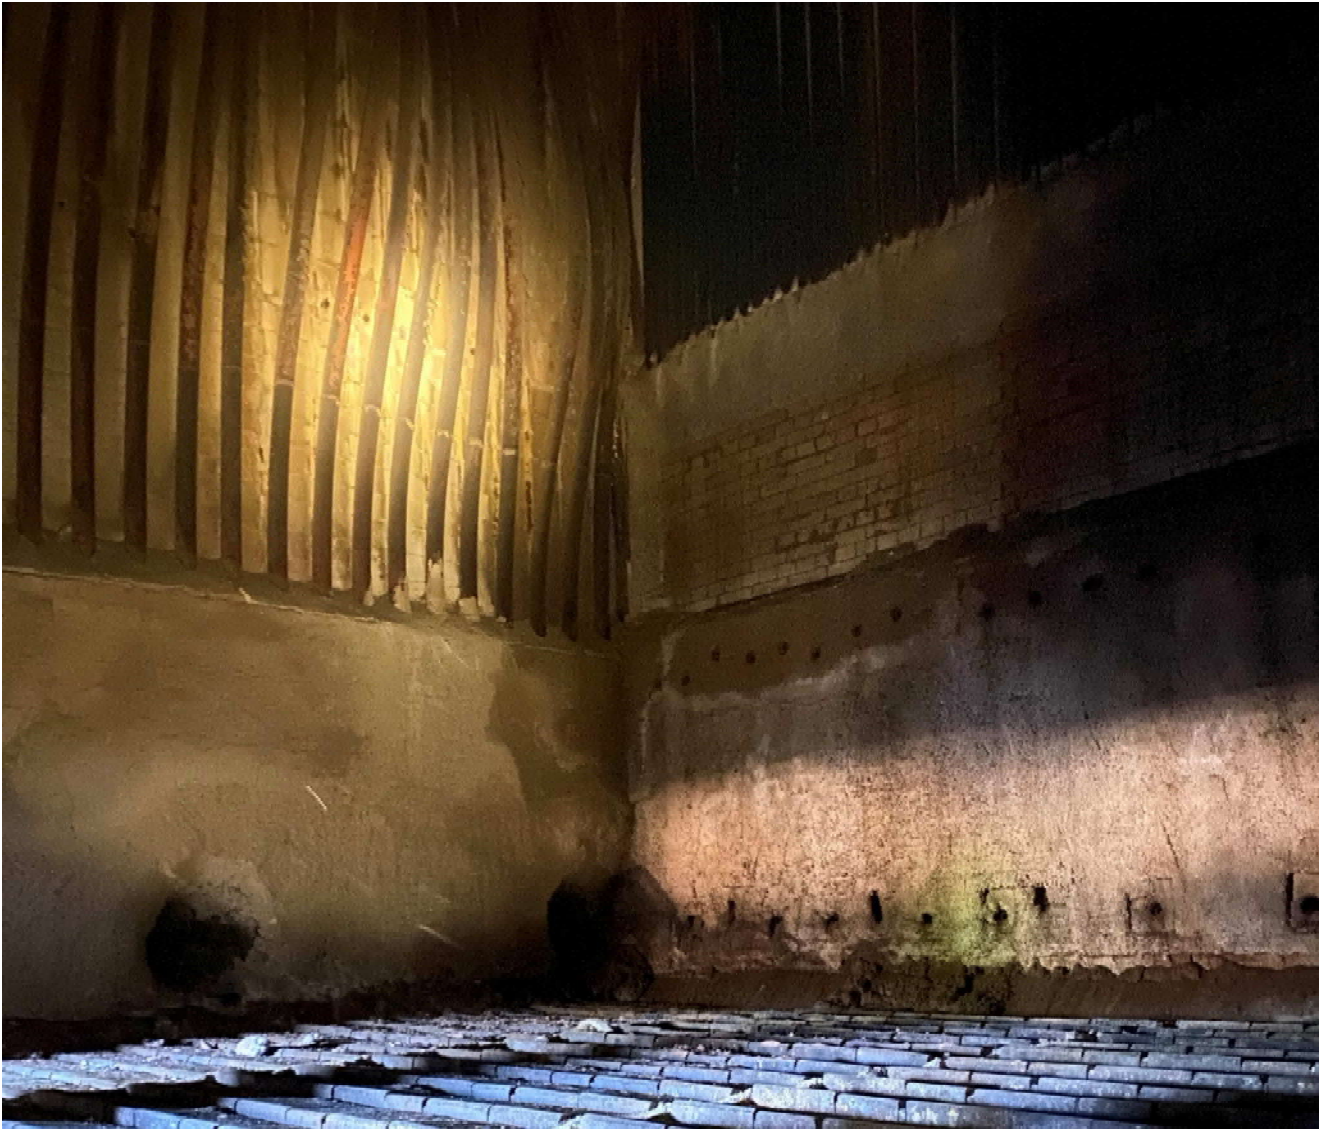
Figure 11 : constat de l'endommagement des tubes

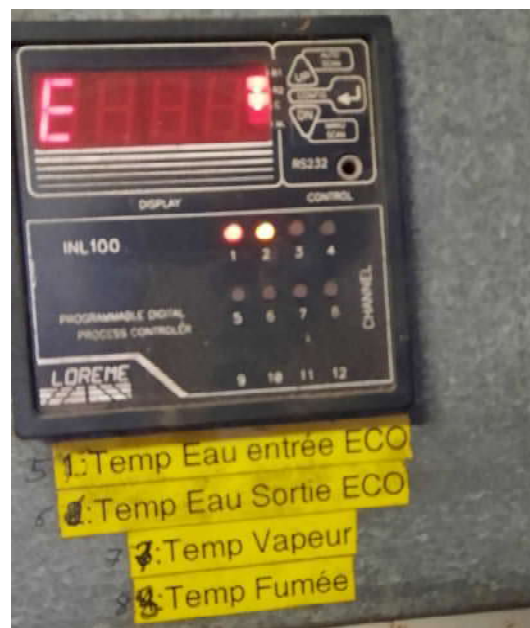
- Le lien entre les capteurs et l'application de supervision n'est pas fonctionnel et les informations ne sont pas remontées ni enregistrées. À contrario les données d'analyse des fumées ont été enregistrées correctement,
- Un certain nombre de mesures analogiques (notamment la température des fumées) sont en défaut et ne sont pas exploitables pour la conduite de la chaudière.

Figure 12 : capteur de température non fonctionnel

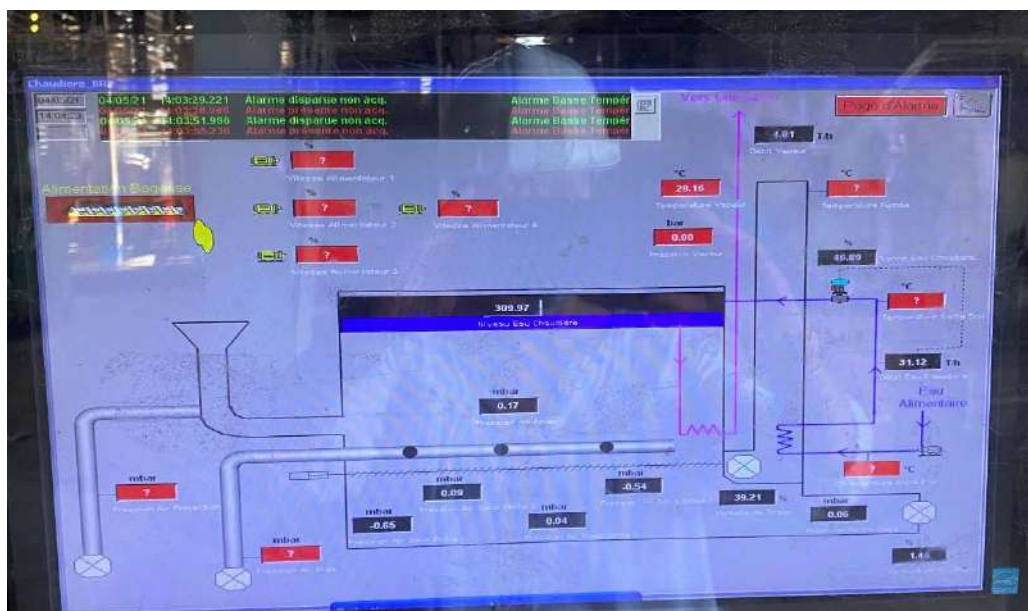
Figure 13 : supervision non fonctionnelle le jour de l'évènement
