Rapport d'Enquête

Sur l'incendie survenu au sein du
site industriel STI-France situé à
Escout (64) du 30 janvier 2021

N°: MTE - BEARI - 2021 – 003

Date du rapport : 07/07/2021

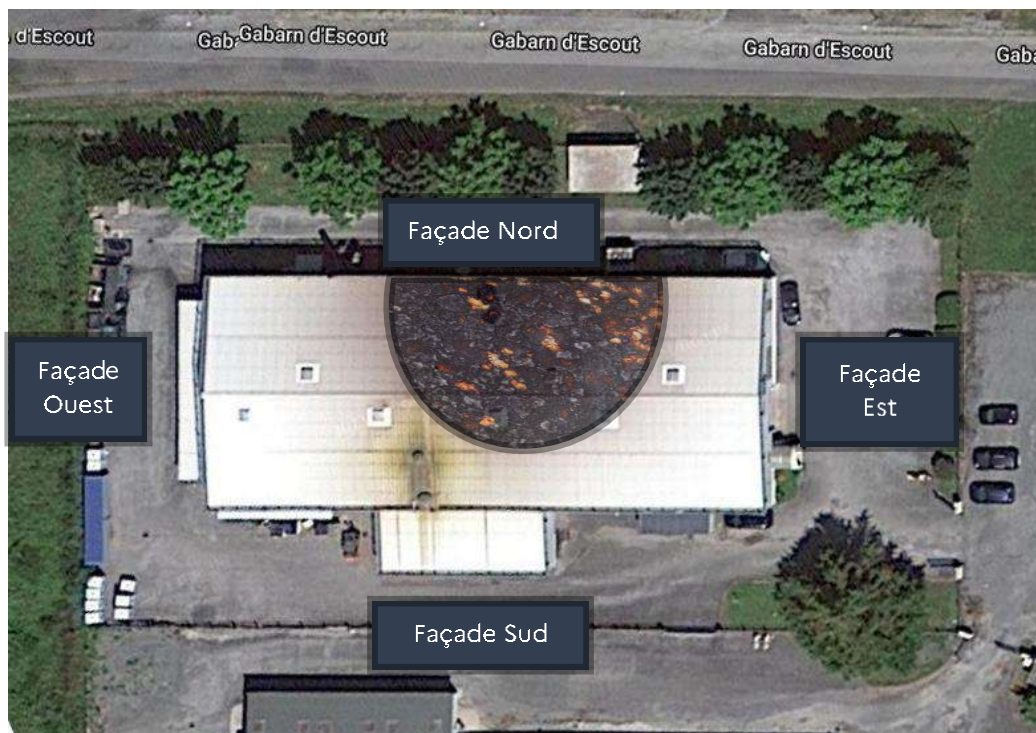
Photographie 3 : Vue aérienne du site. La zone noircie représente la zone d'effondrement de la toiture.

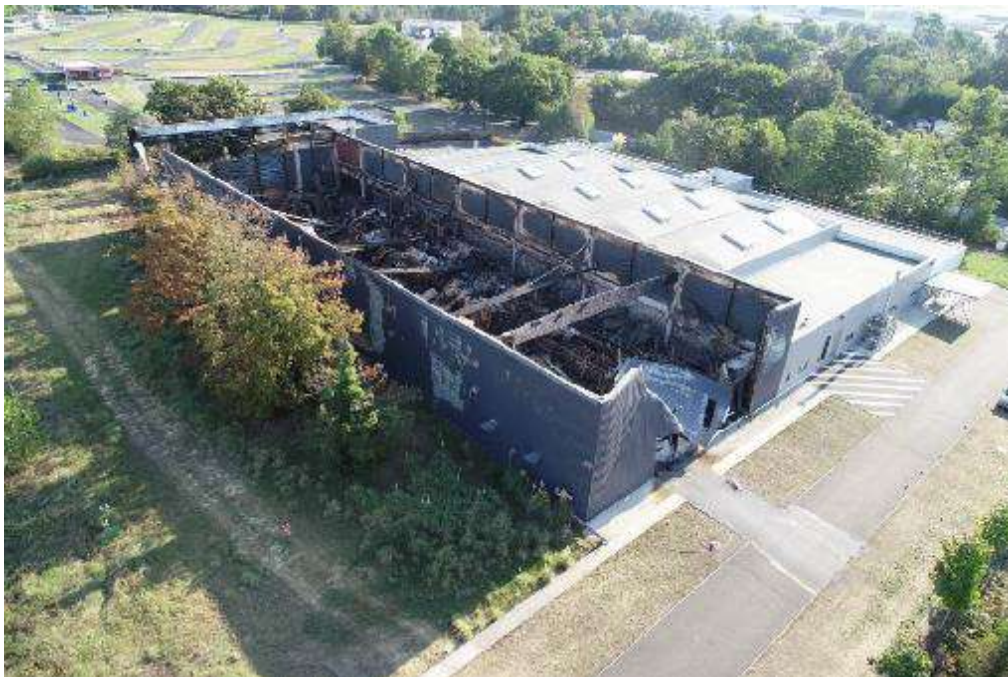
Le sinistre s'est déclenché en l'absence de personnel tôt dans la matinée du 3 septembre. Il a détruit en totalité la partie de bâtiment qui abrite la chaîne de traitement TSA (cf. photo ci-dessous)

Le rapport sur les causes d'incendie établi par le cabinet Polypexpert pour le compte de l'assureur retient l'hypothèse d'une mise hors service manuelle de la détection incendie 2 heures avant la découverte de cet incendie ce qui montrerait, selon l'expert, le caractère criminel de cet accident. Le BEA-RI n'ayant pas ouvert sa propre enquête sur cet incendie ne valide ni n'infirme ce scénario d'accident.

Photographie 4 : Photo du site STI France (ex PRODEC) de Mérignac après l'incendie du 3 septembre 2020. (source : rapport d'analyse des causes incendie cabinet Polyexpert)

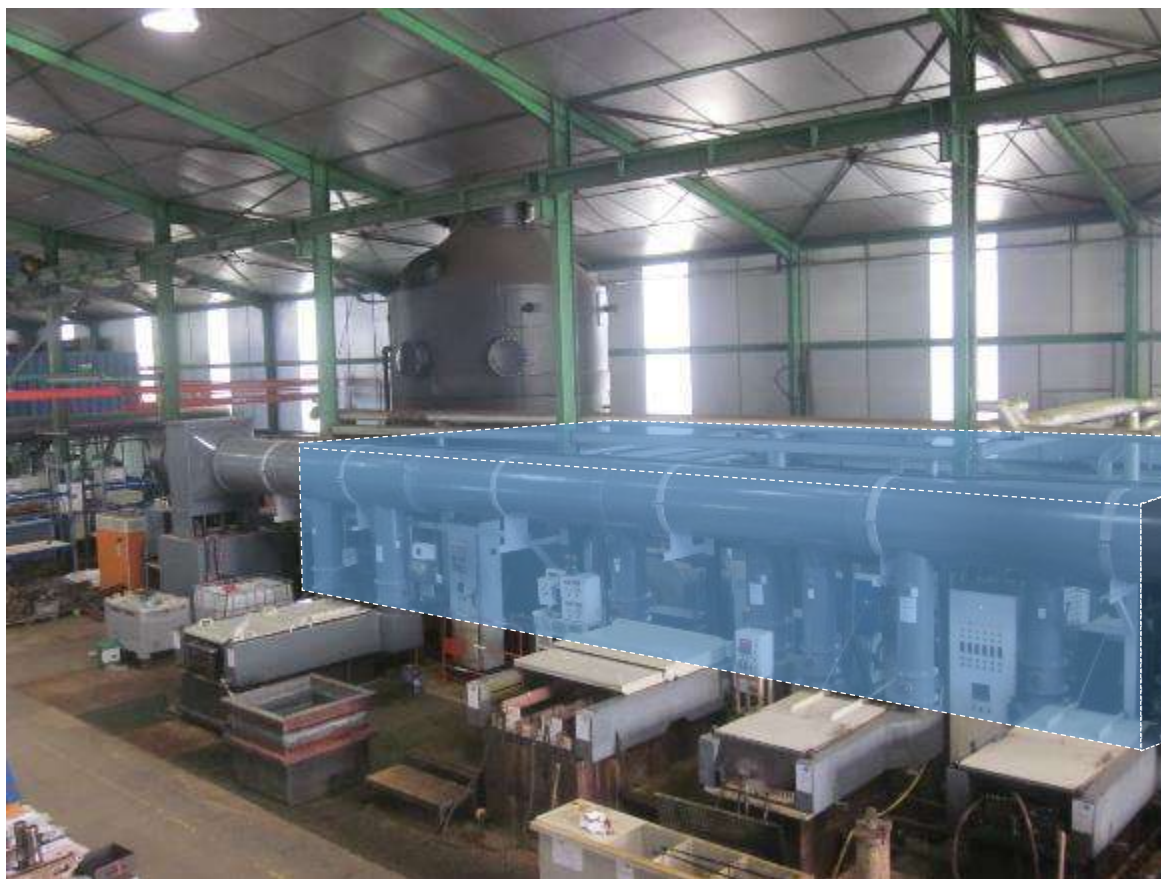
⁵ Ces équipements sont : Le TGBT, le disjoncteur de l'aérotherme, les redresseurs B3, B4 - RCV 13 et B6.2 17 et les raccordements des baignoires – des cuves B16 14 Cuve B15 15 B5.3 16

Photographie 5 : vue de la ligne de traitement de surfaces et de la zone où ont été constatés les défauts électriques.

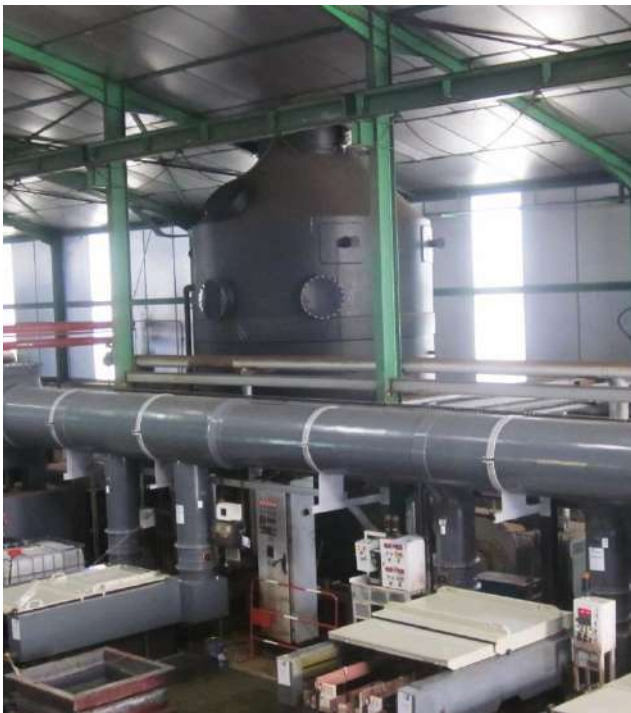
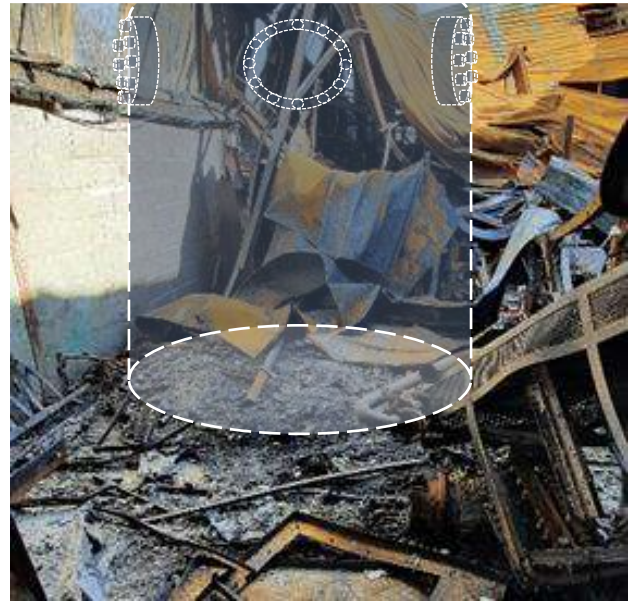
Sur le site d'Escout, la tour de lavage était également présente à l'intérieur du bâtiment à l'arrière des bains. Cet équipement d'un diamètre approximatif de 2 mètres était également constitué en PEHD. La photographie 5 permet de visualiser l'ensemble du système d'aspiration et de traitement des vapeurs.

Photographie 6 : A Gauche une photographie de la tour de lavage (équipement de couleur noire au second plan) et du système d'aspiration des vapeurs (de couleur grise)
A droite, une photo de l'emplacement de la tour de lavage après l'incendie sur laquelle on devine la base circulaire.

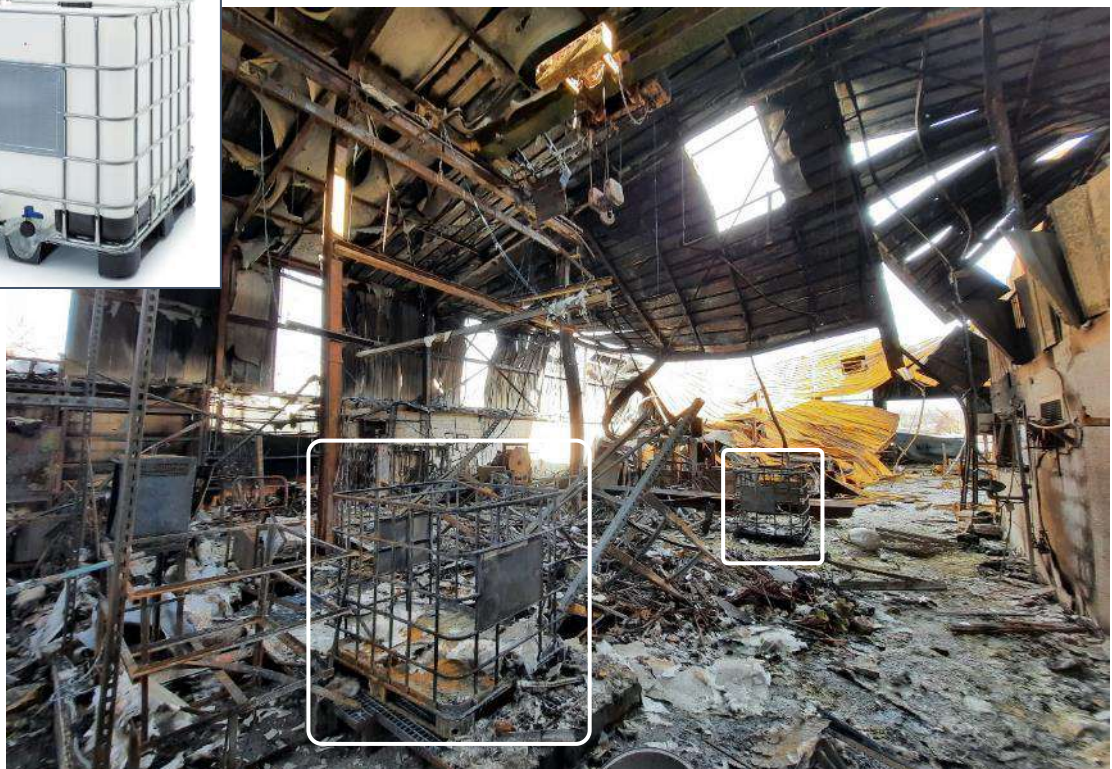
Photographie 7 : Cage métallique de GRV pris dans l'incendie.

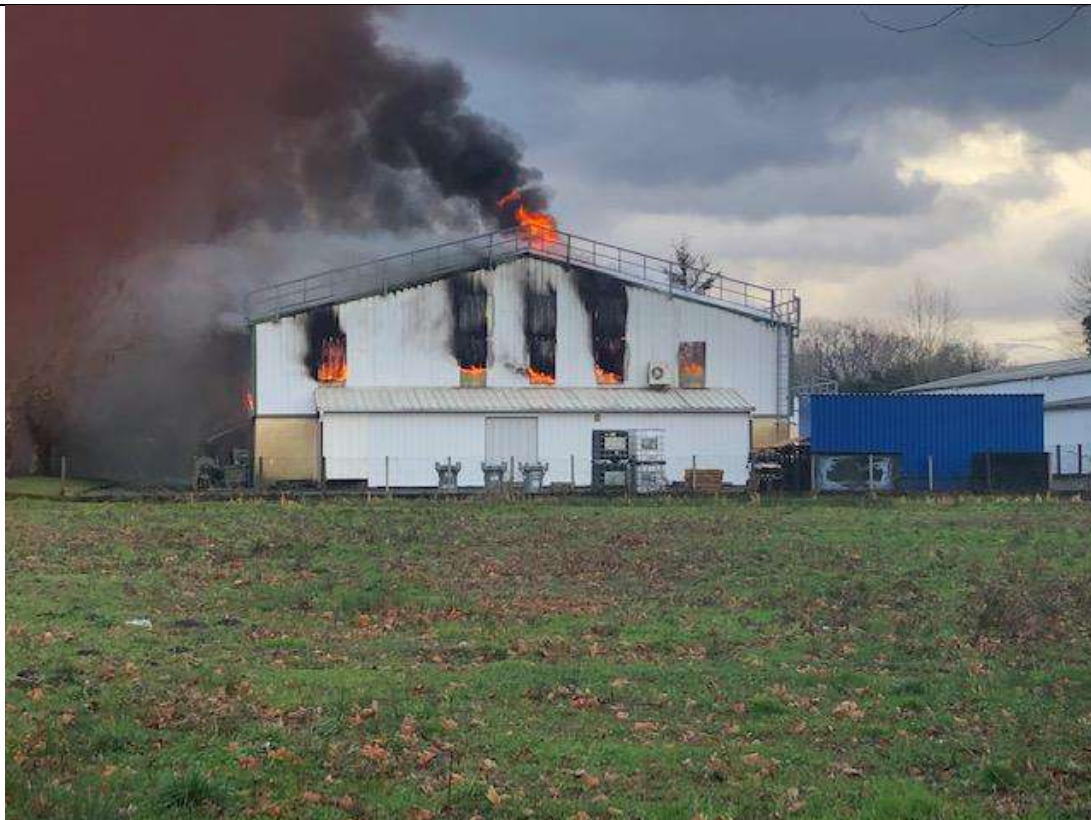
La photo référencée 0 en annexe donne un aperçu de l'étendu de l'incendie à 16h52 soit près d'une demi-heure après l'arrivée des premiers sapeurs-pompiers. On peut y voir la présence d'une fumée importante dans le bâtiment et l'inflammation des gaz d'incendie au niveau des ouvertures créées par la fusion des éléments translucides en façade ainsi qu'au niveau de la trappe de désenfumage en toiture.

Photo 0 : Photo du bâtiment à 16h52

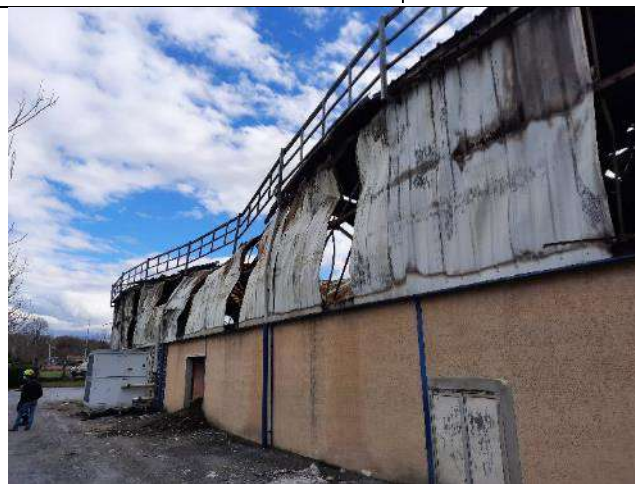
Photo 4 : Vue extérieure selon prise de vue n°4. Cette façade présente les désordres structurels les plus importants.

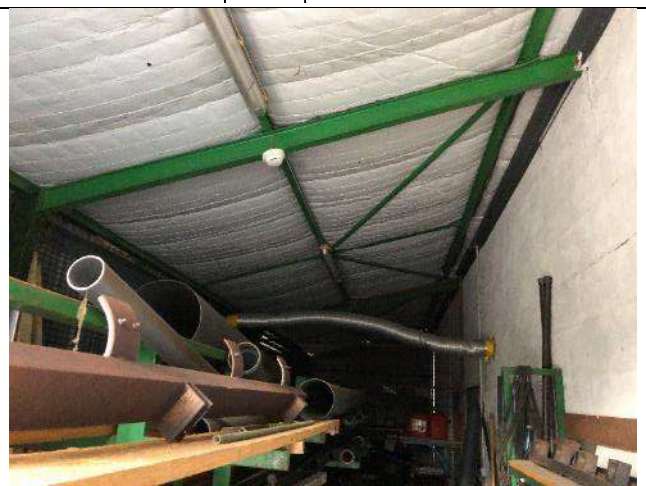
Photo 8 : photo du local de matériels adjacent au local de produits dangereux. On y distingue clairement la présence d'un détecteur de fumée.

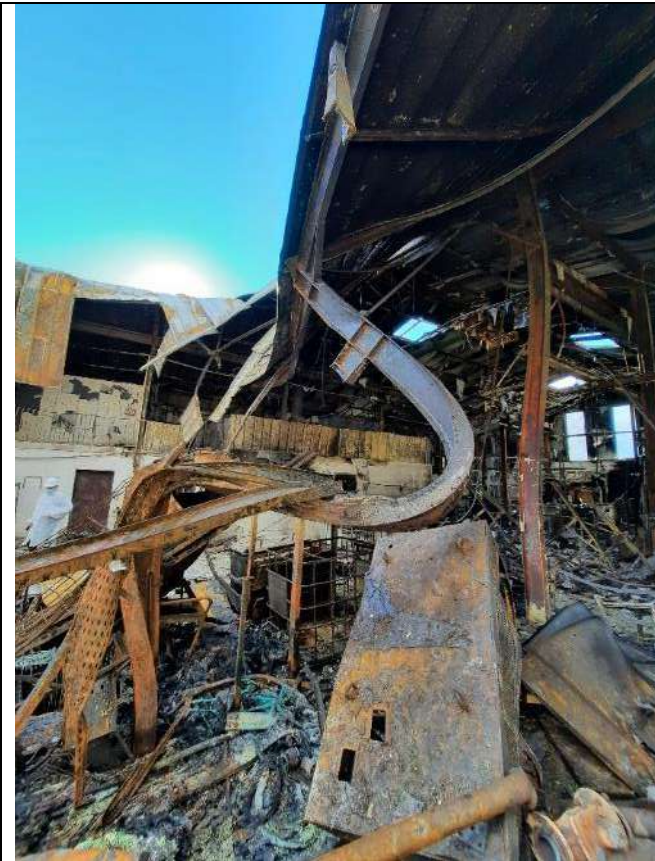
Photo 9 : prise de **vue C**, vue d'une poutre déformée par l'incendie.

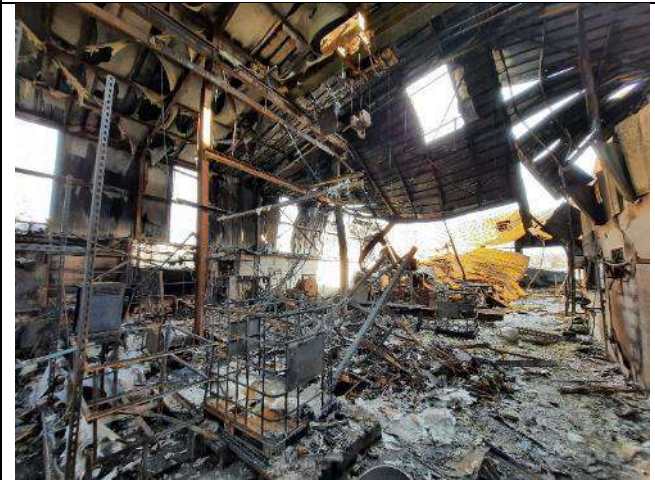
Photo 11 : vue intérieur du bâtiment de production (**prise de vue F**) qui permet de voir les déformations thermiques les plus importantes en second plan.

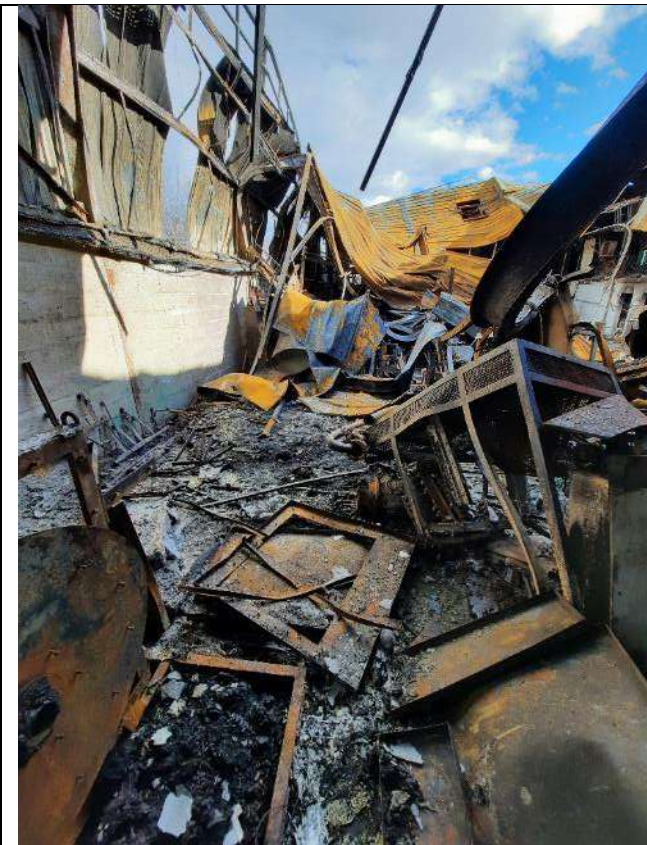
Photo 11: Emplacement de la colonne de lavage. Prise de vue E. Le mur présente les déformations thermiques les plus importantes. Au premier plan le casier métallique est fortement endommagé sur sa partie proche de la tour de lavage. (Vue E)
