Rapport d'Enquête additionnel

Sur l'incendie du poste de
transformation RTE de Perles-et-
Castelet (09) le 1^{er} décembre 2020

Numéro de rapport : MTE-BEARI-2022-011

Date du rapport : 12 décembre 2022

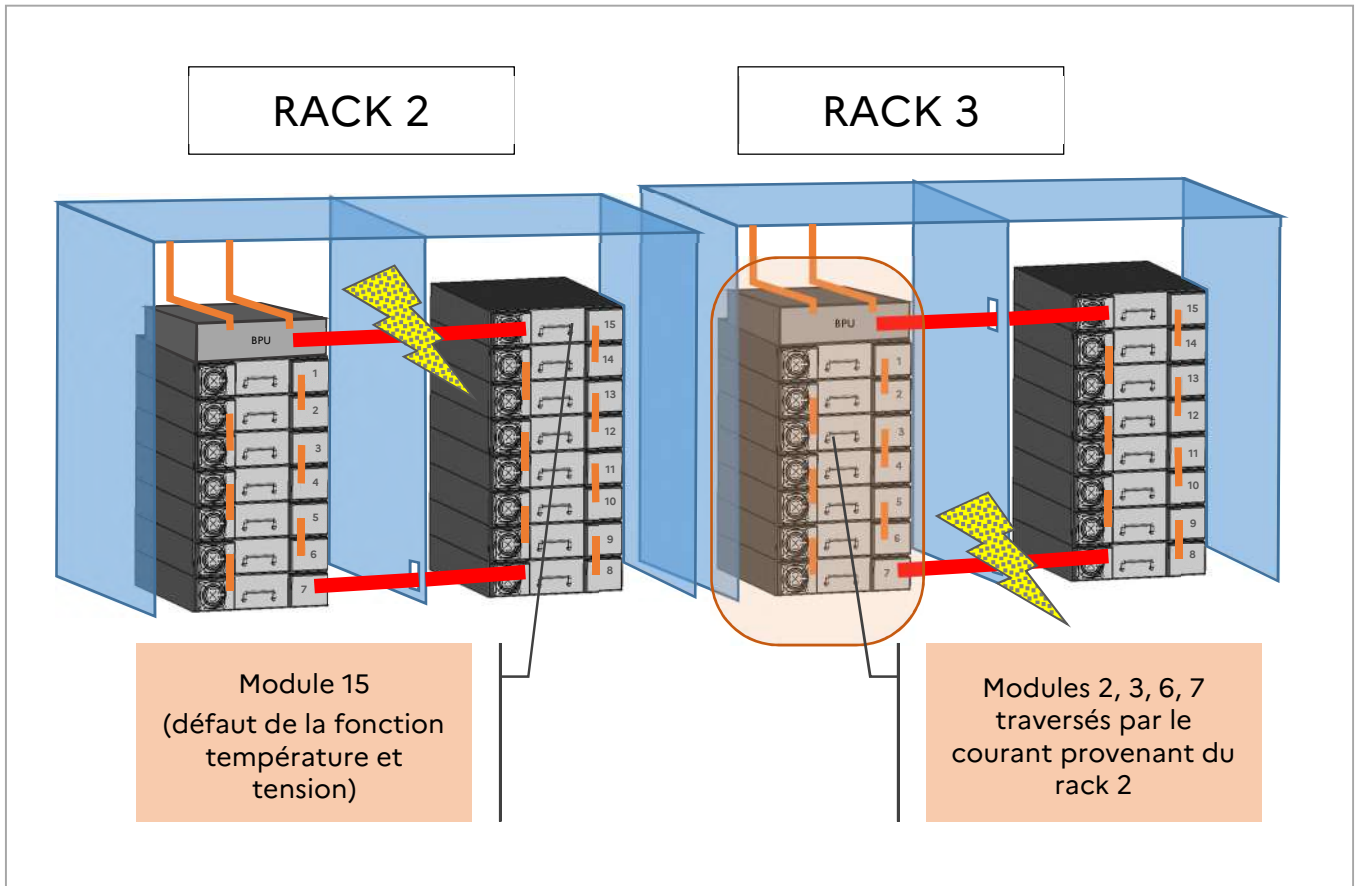
Figure 7 : Représentation des rack 2 et 3 et localisation des défauts électriques

- Ce courant a traversé uniquement les modules n° 1 à 7 du rack batteries n° 3, laissant penser à la rupture d'une connexion électrique entre les modules 7 et 8 du rack 3, connexion qui serait ensuite rentrée en contact avec le châssis métallique. Cette hypothèse est renforcée par la présence de traces de détérioration du châssis au niveau du passage de la connexion ;

- Au sein du rack n° 2, le dysfonctionnement de l'électronique de mesure des tensions et températures des cellules du module n° 15 a pu être provoqué par un arc électrique entre le busbar sortant de ce module n° 15 et le châssis métallique. Cette hypothèse est renforcée par la présence de traces de détérioration du châssis au niveau du module 15.

Concernant la cause du départ de feu, si les incidents électriques semblent bien identifiés (rack 2 : défaut de liaison au niveau du module 15, rack 3 : défaut de liaison entre les modules 7 et 8), leur simultanéité ou leur lien de causalité n'ont pas pu être expliqués. La quasi simultanéité de ces événements peut expliquer la formation d'un courant de court-circuit qui traverse les modules 2, 3, 6 et 7 dont l'intensité dépasse très largement le courant maximum admissible par les cellules de ces modules. Une telle surintensité a pu provoquer l'emballement thermique de ces modules et le départ de feu.

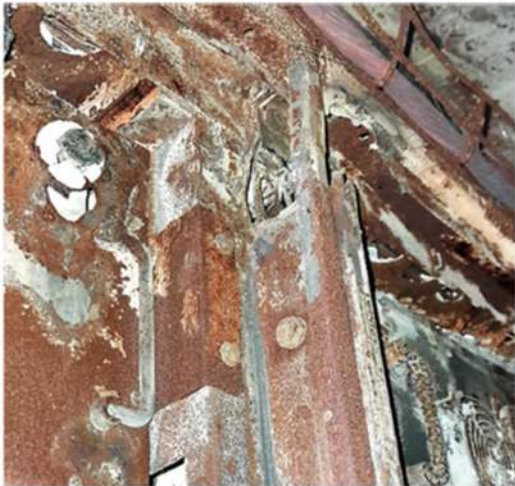
Photo 2 : passage du busbar en aval du module 15
(Source Rapport Ineris)

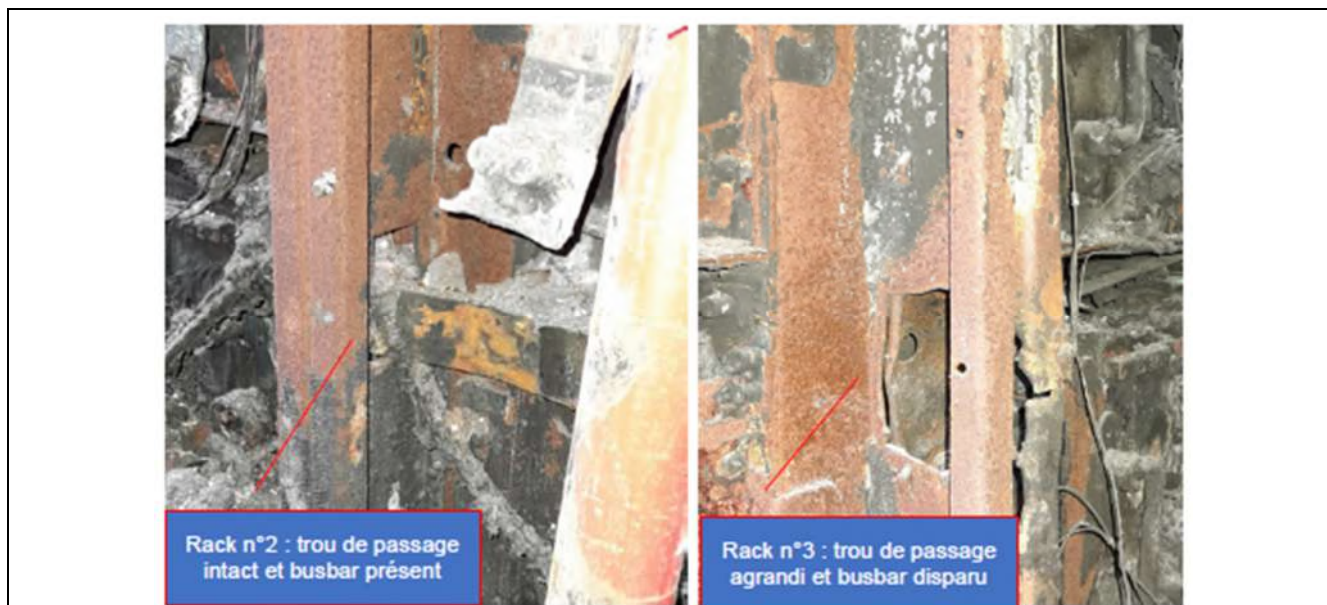
Passage du Busbar entre module 7 et 8 du rack 3. Comparaison avec passage de busbar d'un autre module (source rapport Ineris)

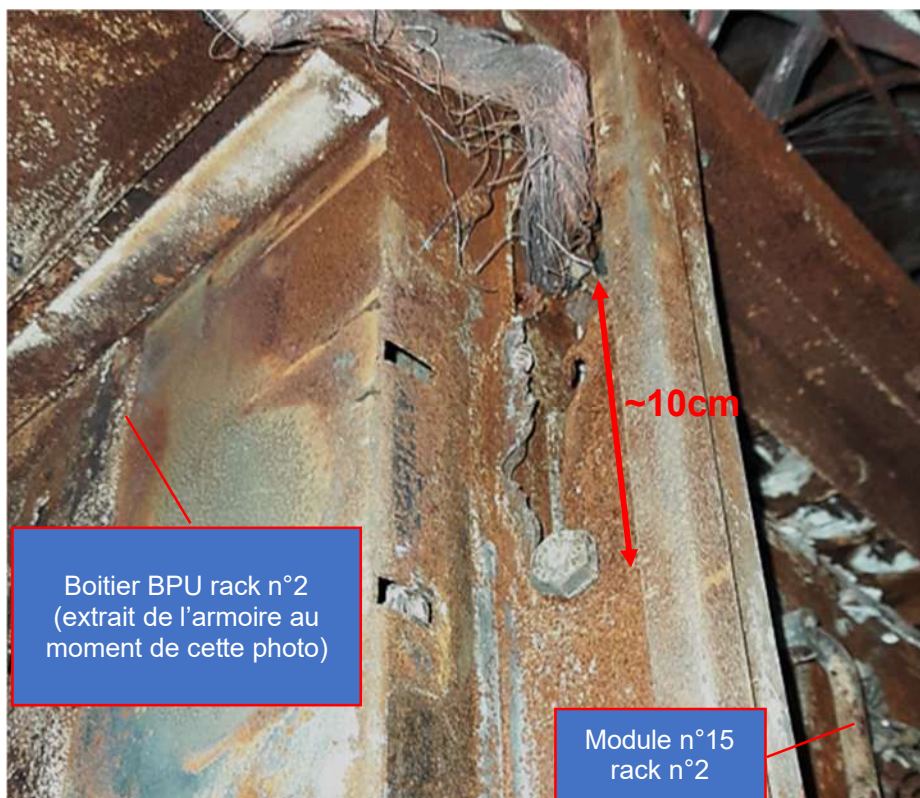
Figure 9 : Passage du busbar entre le module n°15 et le boîtier BPU, au sein du rack n°2

Cette hypothèse, basée sur les mesures électriques, peut être corrélée avec les observations réalisées sur site lors de notre visite du 1^{er} décembre 2021 : nous y avons relevé que le trou permettant le passage du busbar reliant le module n°15 au boîtier BPU avait été sensiblement agrandi (environ 10 cm) sur sa partie inférieure (Figure 9).

Une telle « découpe » du châssis peut avoir été provoquée par un arc électrique entre le busbar (polarité la plus élevée du rack n°2) et le châssis métallique. Dans cette hypothèse, il n'est malheureusement pas possible de connaître avec certitude l'enchaînement chronologique des faits : cet arc électrique peut être l'une des causes de l'établissement du courant sortant du rack n°2 au début de l'incident ; mais il peut également être une conséquence de l'incendie, qui a pu déformer le busbar et en dégrader son isolant, engendrant ainsi cet arc électrique. A ce stade, nous retiendrons **la possibilité d'un arc électrique entre la polarité positive du rack n°2 et le châssis métallique**, possibilité n'expliquant pas à elle-seule le passage du courant du rack n°2 vers le rack n°3.

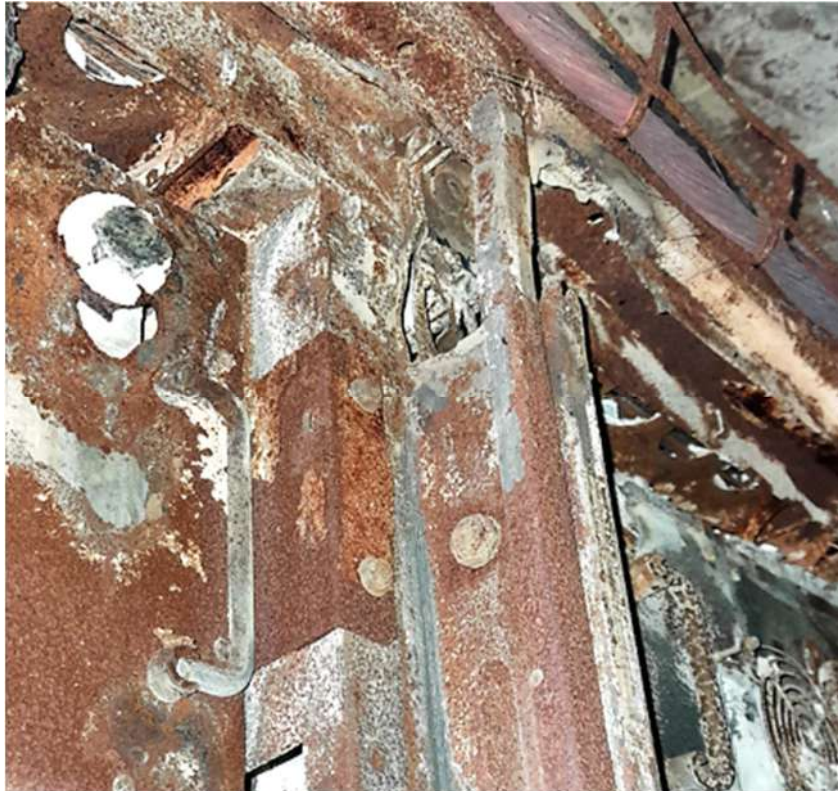
Figure 10 : Passage du busbar entre le module n°15 et le boîtier BPU, au sein du rack n°3

Pour comparaison, la Figure 10 montre le même trou de passage de busbar, mais au sein du rack n°3 : le rectangle initial est quasiment intact.

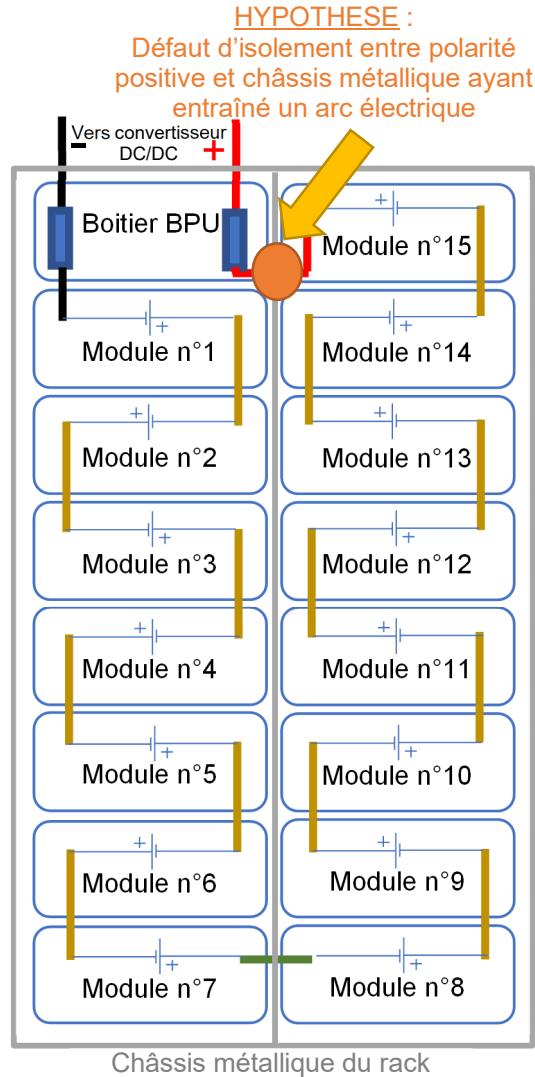
Figure 13: localisation de la supposée défaillance au sein du rack n°2

Un défaut d'isolement entre le busbar reliant le module n°15 au boîtier BPU a pu engendrer un arc électrique entre la polarité positive du rack n°2 et son châssis métallique, en amont du fusible.

Cet arc électrique, par les rayonnements électromagnétiques qu'il induit, a pu perturber les mesures de tensions et de températures des cellules du module n°15. Une fois l'arc électrique éteint (courant redevenant nul), les fonctions de mesures de tension cellule et de température du module n°15 ne sont plus perturbées : elles sont redevenues fonctionnelles.

Nota : un défaut d'isolement peut être favorisé par une hygrométrie importante, voire de la condensation. La fonction d'enregistrement des mesures de température et d'hygrométrie le jour de l'incendie n'étaient malheureusement pas encore fonctionnelle. L'altitude, la saison, et les ouvertures successives de la porte nécessaire au passage des techniciens pour la mise en service du container ont pu contribuer à faire entrer de l'humidité à l'intérieur du container. Toutefois, ces éléments n'expliquent a priori pas à eux-seul le défaut d'isolement.

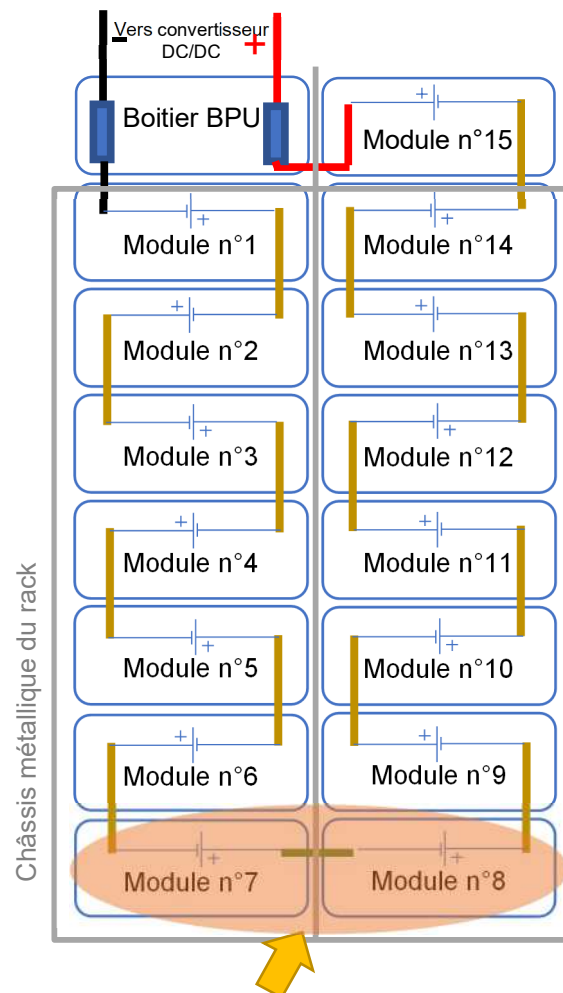
La rupture d'une connexion électrique au sein du module n°7, du module n°8, ou entre ces deux modules, a déconnecté les cellules Li-ion des modules n°8 à n°15 du rack n°3. En se rompant, cette connexion électrique a pu rentrer en contact avec le châssis métallique de ce rack (Figure 18).

HYPOTHESE :
Rupture d'une connexion électrique, rentrant ensuite
en contact avec le châssis métallique du rack

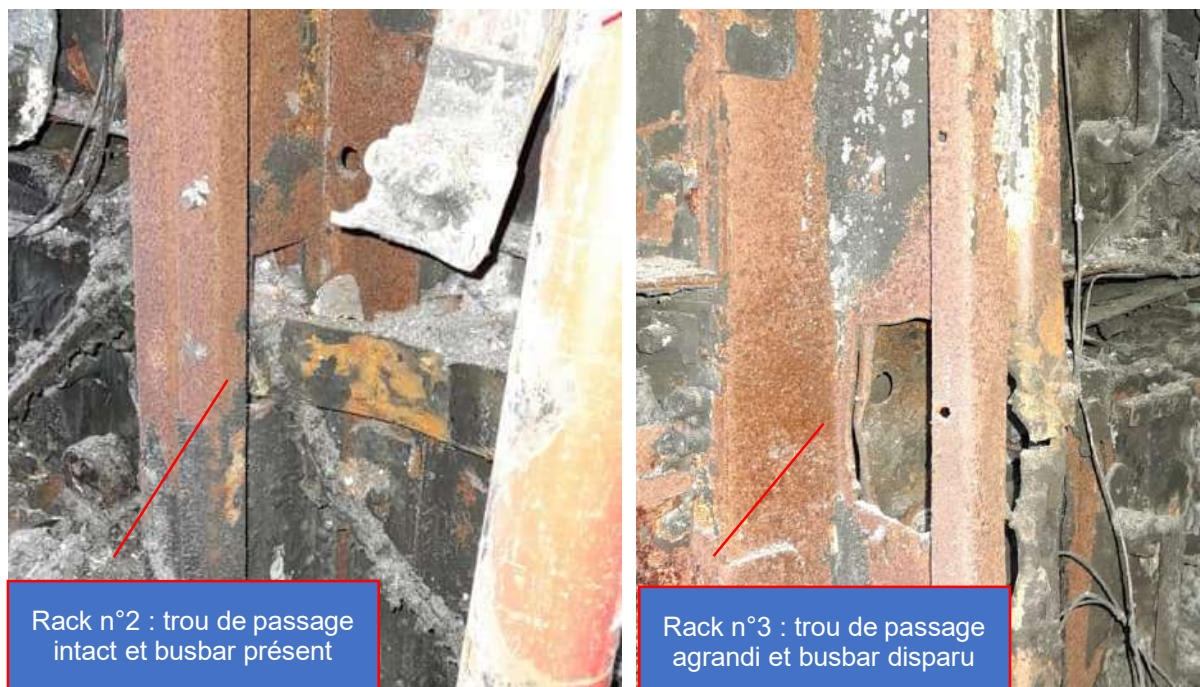
Figure 19: Passage du busbar entre les modules n°7 et 8, au sein du rack n°2 (gauche) et du rack n°3 (droite)

La Figure 19 montre le trou de passage du busbar entre les modules n°7 et n°8 des racks n°2 (photo de gauche) et n°3 (photo de droite). Dans le rack n°2, le rectangle de passage est encore en parfait état, et le busbar est lui-même présent. Cet état est identique pour les racks n°1 et n°4 (présence du busbar et trou de passage de taille normale). En revanche, dans le rack n°3, le trou de passage a été agrandi et il n'y a plus de trace du busbar. Cette différence entre le rack n°3 et l'ensemble des trois autres racks peut laisser penser qu'un défaut électrique a eu lieu dans cette zone du rack n°3.

Toutefois, la dégradation du trou de passage est bien moins évidente que celle constatée au niveau du trou de passage du busbar entre le module n°15 et le boîtier BPU du rack n°2 (Figure 9) : nous ne pouvons cependant pas affirmer avec certitude qu'il s'agit bien de l'endroit de la défaillance.

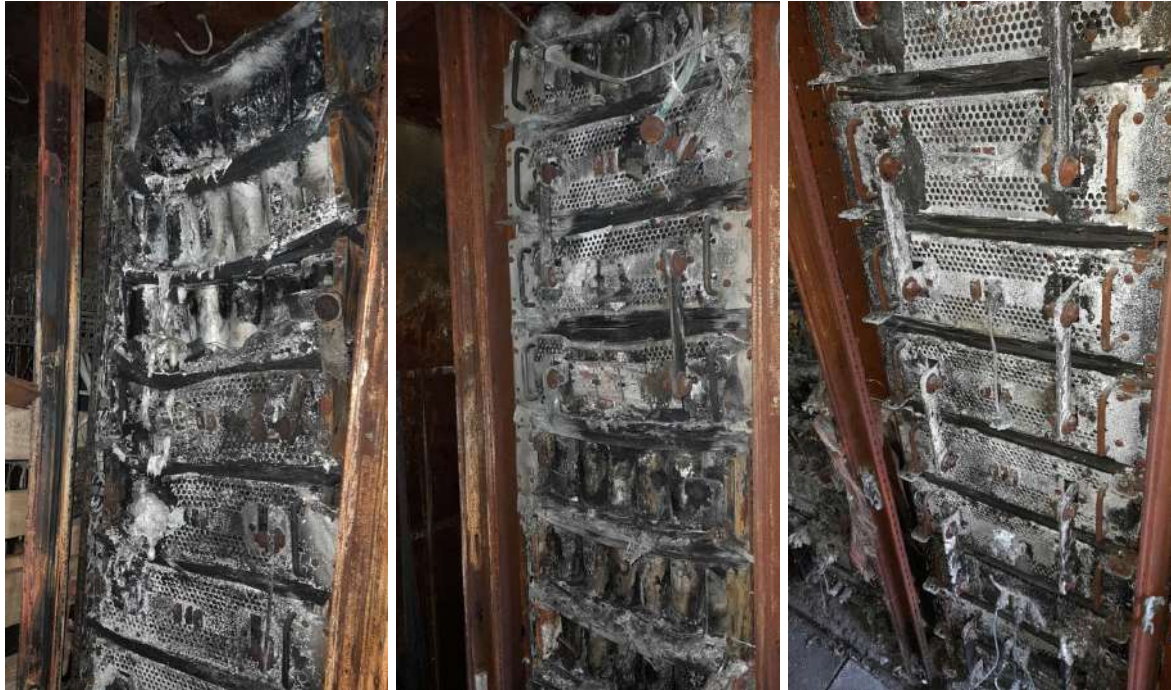
Figure 27: Racks supercondensateurs, du plus proche (gauche) au plus éloigné (droite) de la porte du container

Sous l'effet de la pression, ou à cause d'une explosion des gaz inflammables libérés, la porte du container s'est ouverte : de l'oxygène a pu rentrer dans le container, alimentant les réactions de combustion qui étaient jusque-là possiblement bridées par manque de comburant et par la présence de gaz inertant.

D'après les observations faites sur site, la puissance du feu semble avoir été bien supérieure à l'entrée du container (côté porte) qu'au fond. La Figure 27 illustre ces observations sur les racks supercondensateurs, dont la combustion est bien plus avancée côté porte que du côté opposé du container.

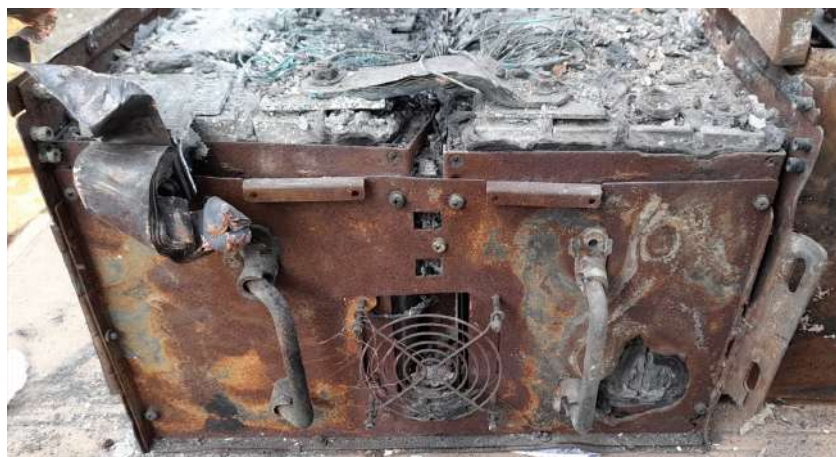
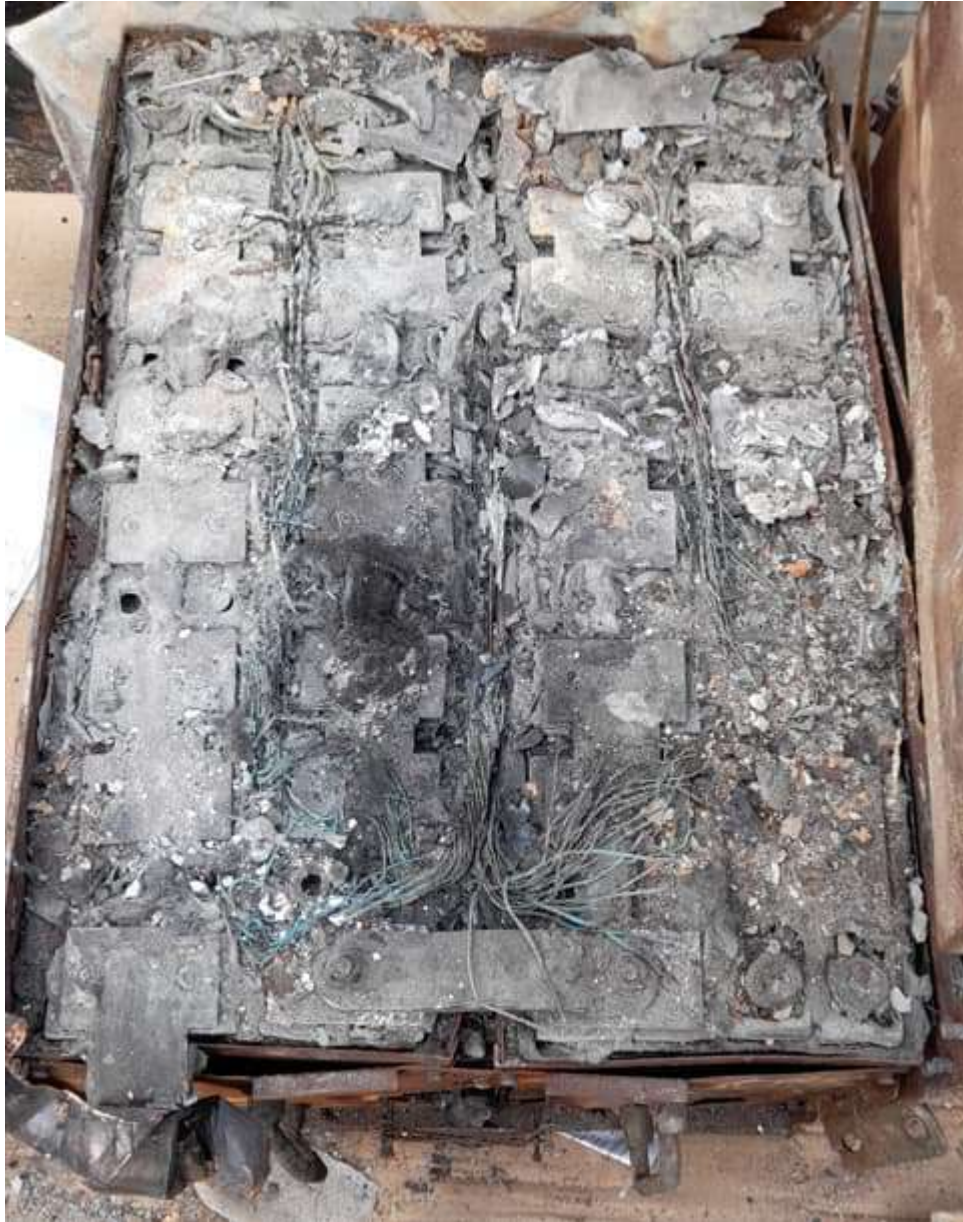
Figure 30: Prélèvement du module n°1 du rack batteries n°2 : vue de face

Le module n°1 du rack batteries n°2 a pu être ouvert sur site le jour de la visite. La Figure 31 présente l'état intérieur de ce module : toutes les cellules Li-ion semblent avoir complètement brûlé. On distingue également sur cette photo les événements de sécurité des cellules Li-ion qui se sont ouverts, sous l'effet de leur montée en pression interne.

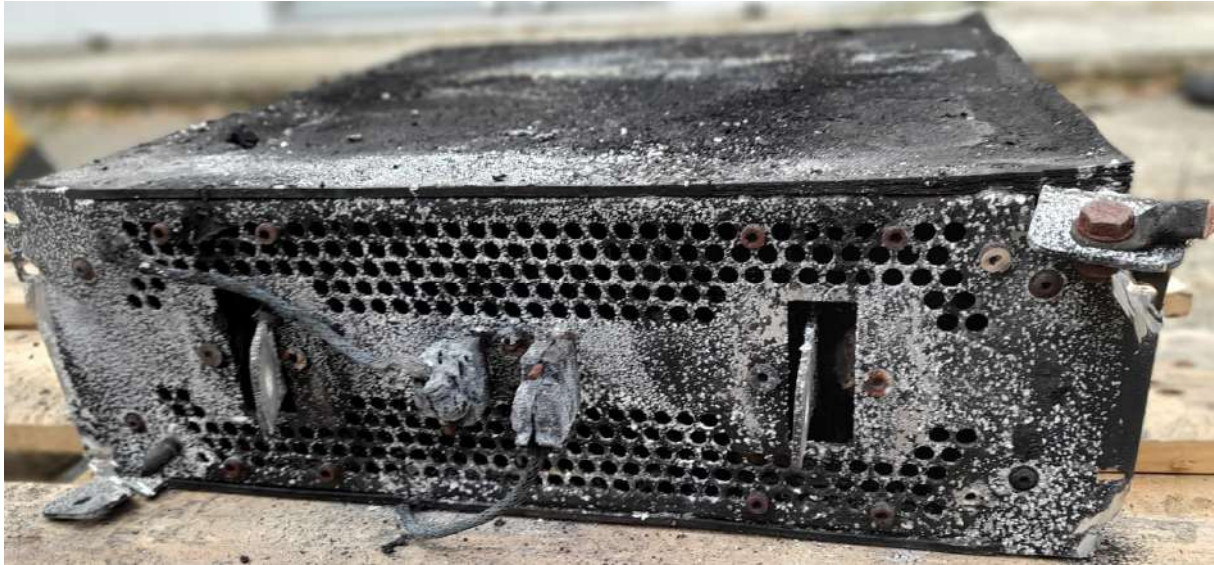
Figure 32: Prélèvement du module supercondensateurs

L'observation de ce module de l'extérieur permet de supposer que ses supercondensateurs n'ont pas brûlé : ils semblent encore scellés (pas de trace d'ouverture par surpression). Par ailleurs, les composants étaient encore présents sur la carte électronique de ce module : ceci laisse penser que la température n'a pas excédé sensiblement la température de fusion de l'alliage d'étain utilisé pour la soudure de tels composants électroniques sur leur circuit imprimé (environ 250 °C).
