Rapport d'enquête

Sur l'explosion au sein du site
industriel ARF situé à Saint-Rémy-
du-Nord (59) le 7 novembre 2022

N° : MTE-BEARI-2023-003

Date du rapport : 24/05/2023

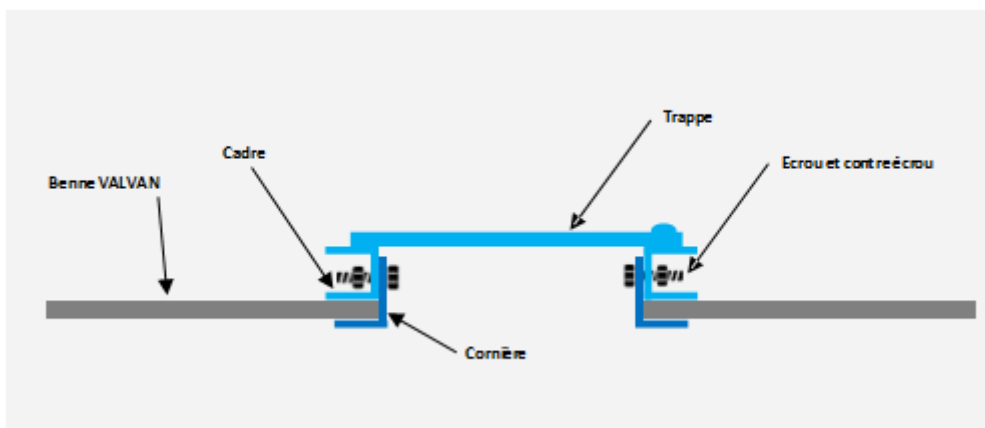
L'intervention consiste à fixer le cadre au moyen de cornières qui viennent reprendre l'enveloppe de la cuve. Ce mode de fixation évite ainsi d'avoir à percer l'enveloppe de la cuve.

Figure 5 : Schéma de principe du mode de fixation tel qu'initialement prévu par l'exploitant. Le maintien du cadre est assuré par le pincement de l'enveloppe de la cuve entre la cornière et le cadre de la trappe de visite. La cuve ne subit aucun perçage, la fixation est censée être assurée par boulonnerie. (Source ARF)

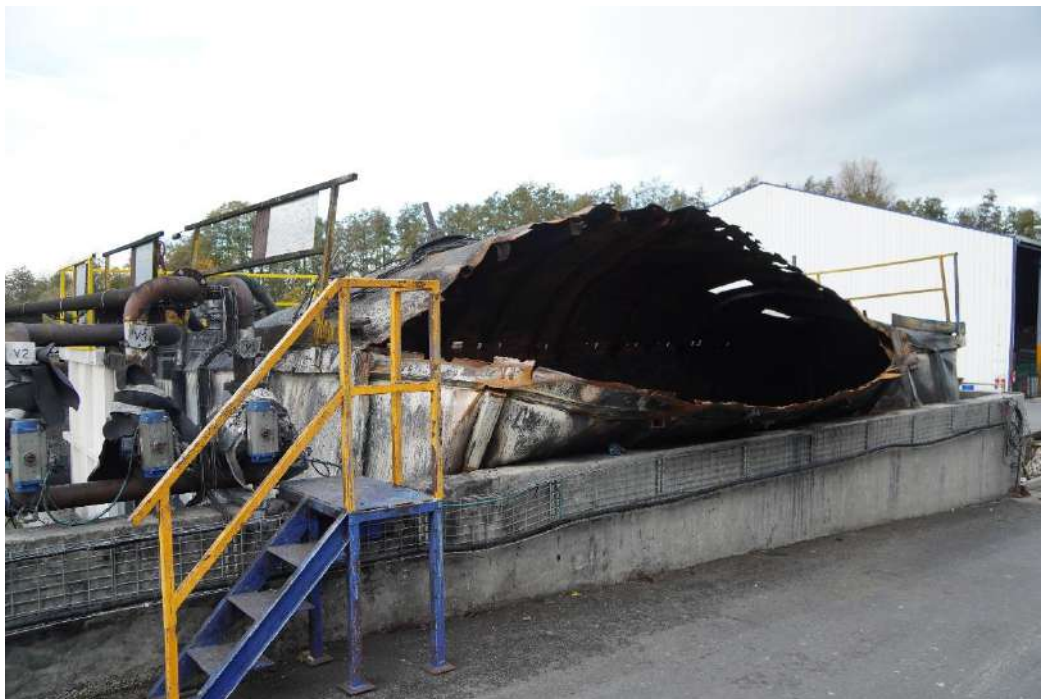
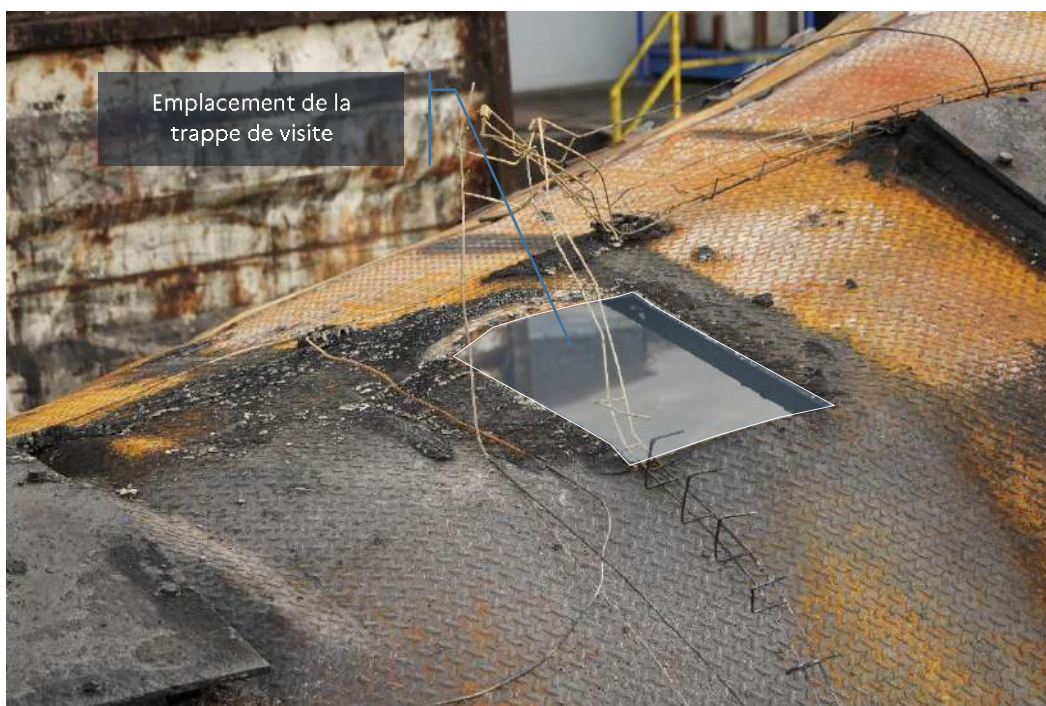
Sous l'effet de l'explosion, la cuve a éclaté et s'est ouverte sur toute la longueur de la soudure supérieure.

Son contenu, un fond de cuve de produit à haut potentiel calorifique, est en feu. Les employés déploient les moyens d'incendie du site et éteignent l'incendie rapidement. Lorsque les services d'incendie et de secours publics se présentent sur place, le feu est éteint. L'opérateur blessé lors de l'explosion est pris en charge puis évacué par hélicoptère. Les opérateurs choqués sont également pris en charge mais leur état ne nécessite pas d'hospitalisation.

Photographies 1 et 2 : Photographies de la cuve quelques jours après l'explosion

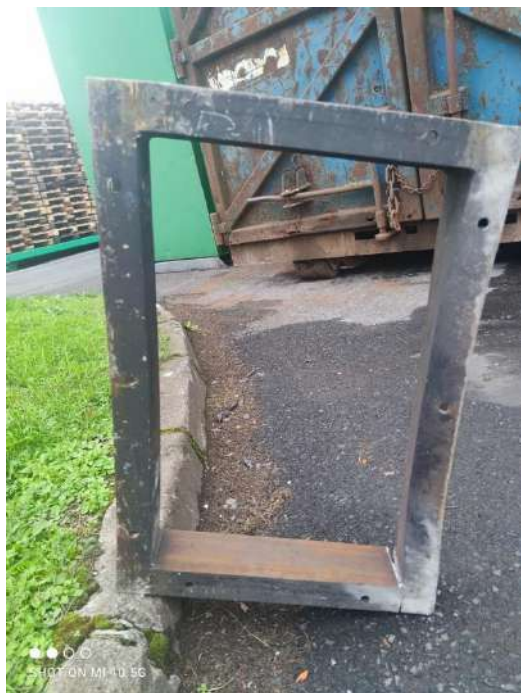
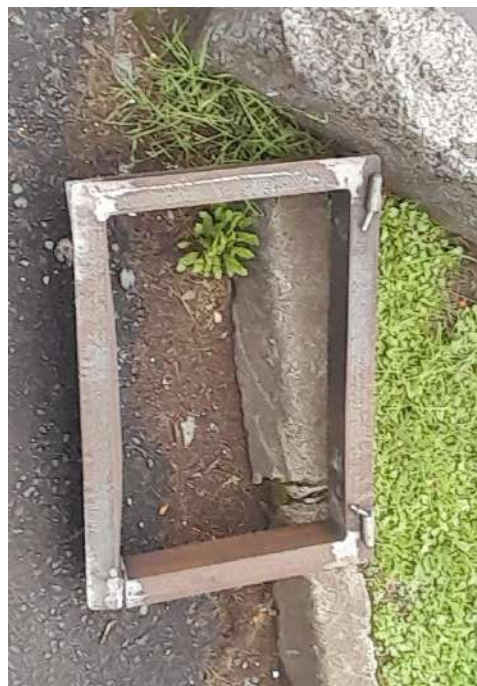
Photographies 2 et 3 : Photographies du cadre pré-percé en atelier. Les trous réalisés ne correspondent pas au plan de montage prévu par le schéma communiqué par l'exploitant.

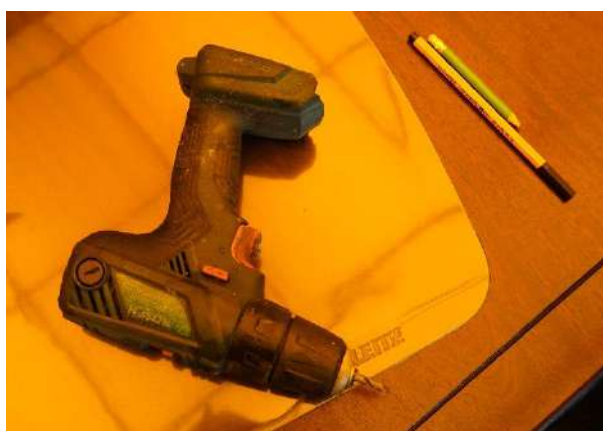
Par contre, les témoignages recueillis et les outils retrouvés sur la cuve amènent le BEA-RI à retenir comme hypothèse principale l'utilisation d'un outillage inadapté (vraisemblablement une perceuse portative électrique) au-dessus de la trappe de visite ou proche de celle-ci, en présence d'une atmosphère explosible.

- La présence de la perceuse équipée d'un foret cassé et comportant des résidus de tissus sur la gâchette (attribuables au gant de protection de l'opérateur) sur le lieu de l'accident ;

Photographie 4 : perceuse retrouvée en l'état dans la rétention à proximité de la cuve

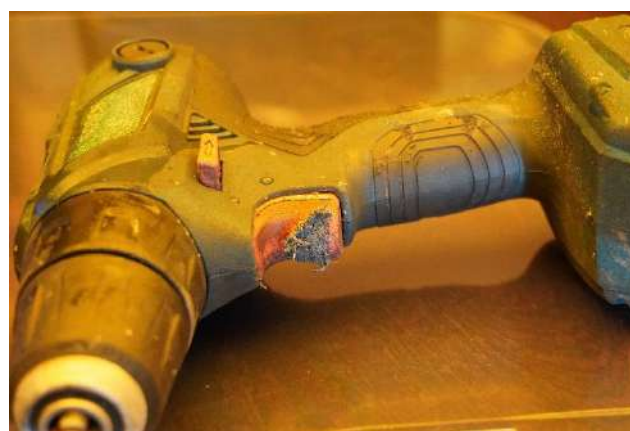
Photographie 5 : présence de matière textile sur la gâchette
