Rapport d'Enquête

Sur l'incendie d'un local de
traitement de surface chez
Airbus Helicopters (13)

Dimanche 10 janvier 2021

N° : MTE – BEARI – 2021 – 006

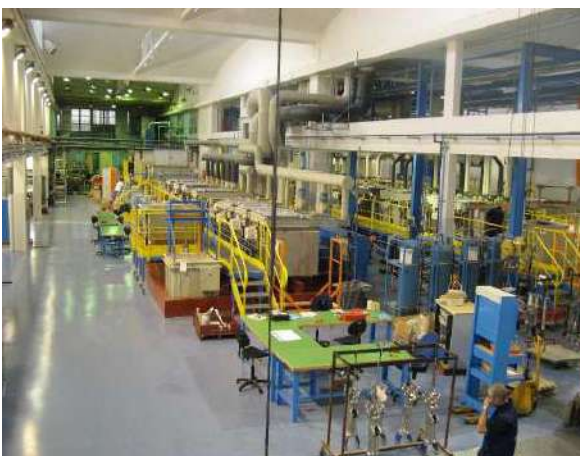
Figure 7 : Le local de traitement de surface aujourd'hui. Un mur coupe-feu 2h a été créé séparant le local de l'atelier mécanique. On peut apercevoir également l'unité d'aspiration des vapeurs d'acides.

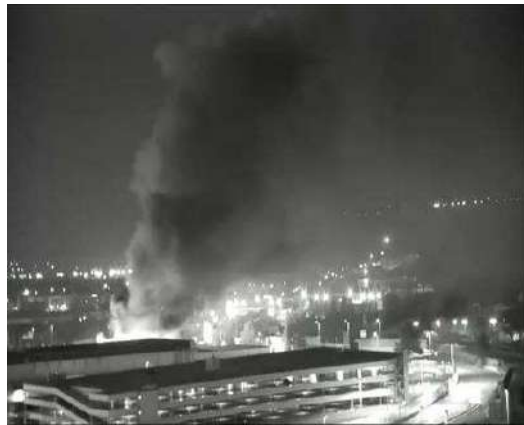
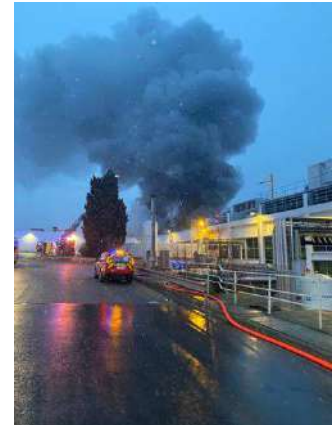
Figure 11 : Photos du sinistre au début de la mise en œuvre du dispositif des sapeurs-pompiers
(Source : Airbus Helicopters)

Le chef d'agrès du véhicule de première intervention (VPI) passe un message à 6h20 indiquant : « *Je vois fumées en toiture, je demande renfort GINC¹²* ». Le fait que de la fumée soit visible sortant de la toiture et emplissant le local, au vu du volume de ce dernier, laisse supposer que l'incendie a débuté depuis un long moment avant l'arrivée des premiers secours.

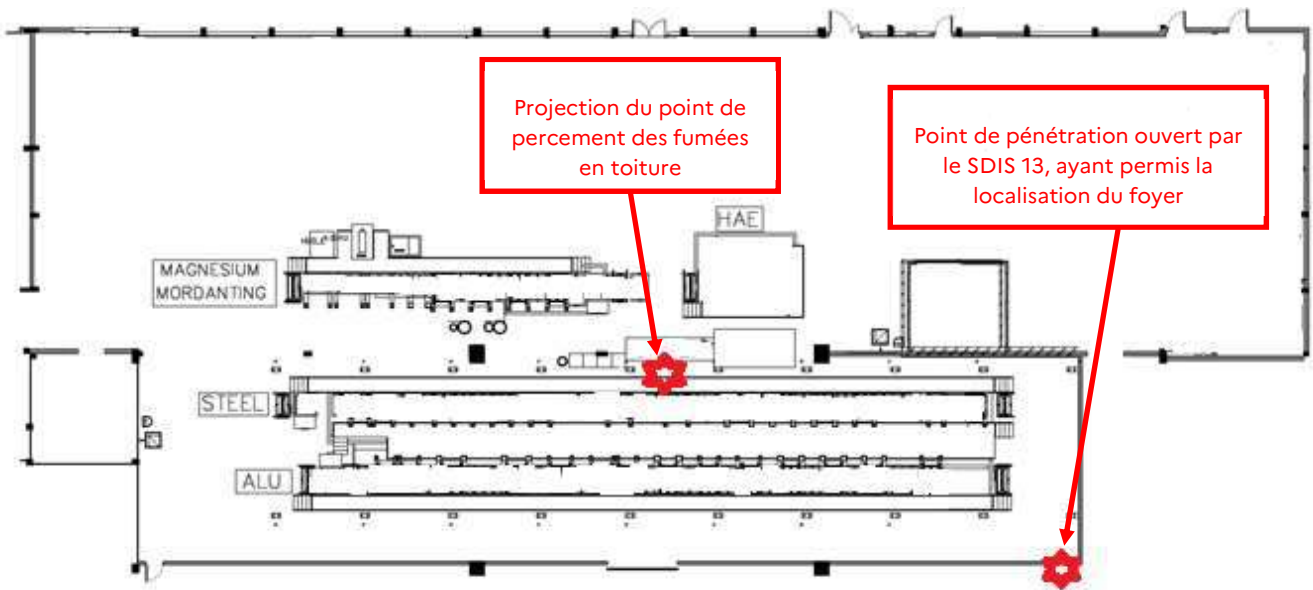
Figure 12 : Visualisation du percement des fumées en toiture et du point d'accès ayant permis d'atteindre le foyer principal (source : BPPM)

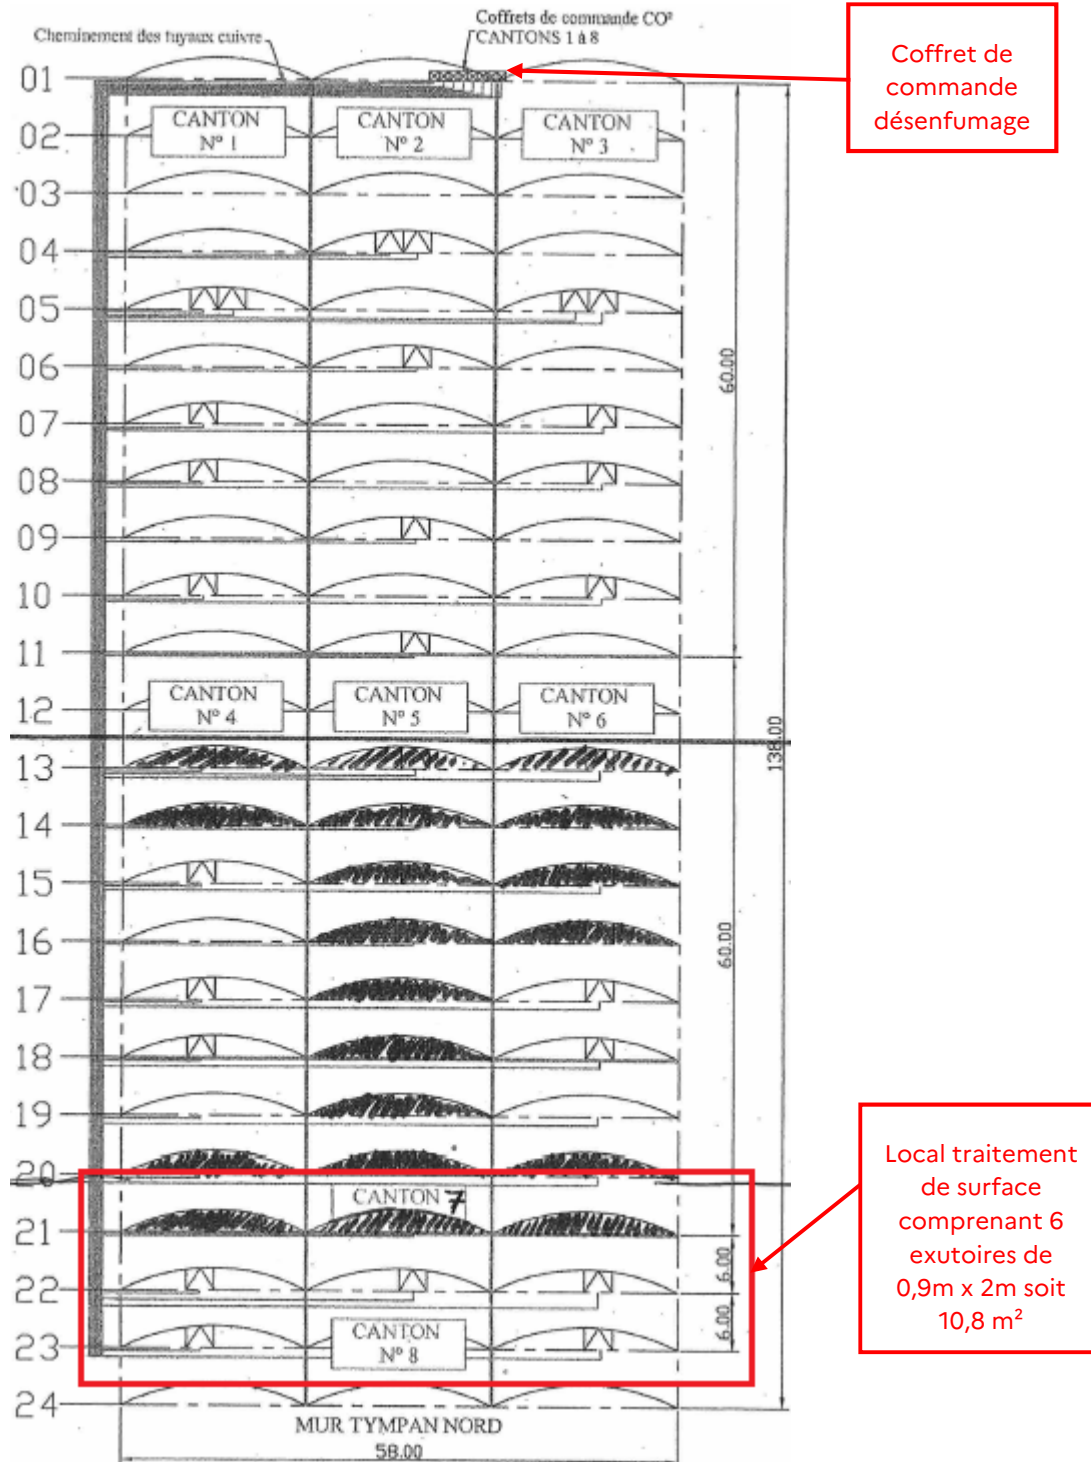
Il a été constaté que les commandes manuelles de désenfumage n'étaient pas situées au niveau des accès du local de traitement de surface, comme cela est pourtant indiqué dans l'étude de danger du site.

Figure 13: Vue aérienne des exutoires de fumée du bâtiment N1
(Source : Airbus helicopters)

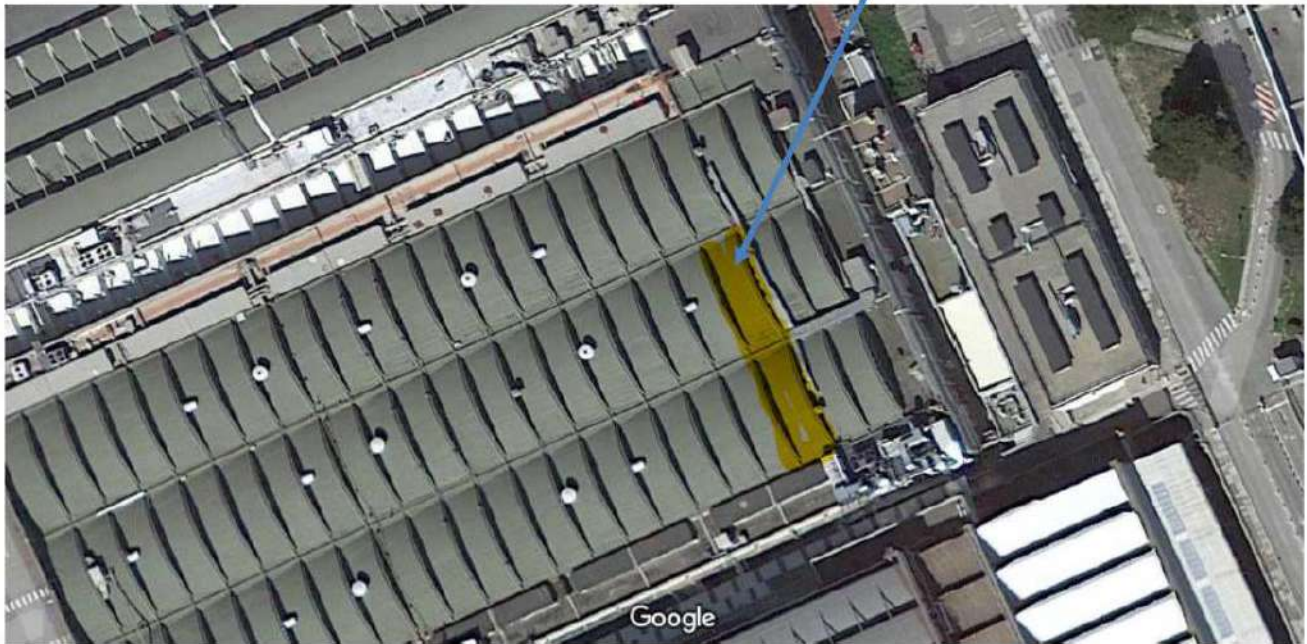
Voûtes dont le vitrage a cédé

Figure 14 : Vue aérienne de la toiture et des exutoires ayant cédé sous la chaleur du local traitement de surface
(Source : Airbus helicopters)

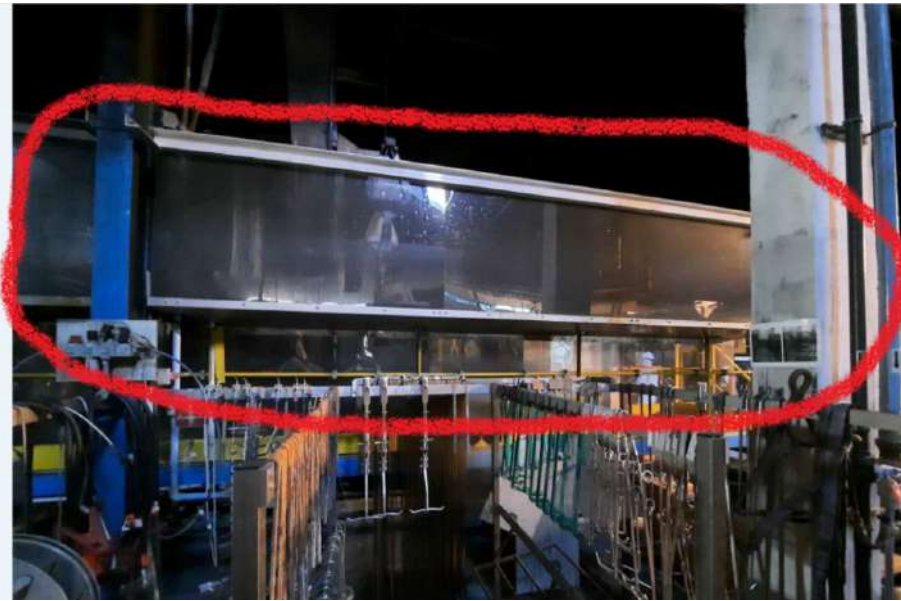
Photo 5 : Les plexiglas anti-éclaboussures situés aux extrémités des chaînes de traitement de surface n'ont pas été consumés par l'incendie.

Ces protections en plexiglas situées de chaque côté de l'ensemble de la longueur de chaque chaîne, semblent avoir largement contribué à la propagation de l'incendie. Elles ont été demandées par l'inspection du travail afin de prémunir les ouvriers des éclaboussures pouvant être générées par la chute d'une pièce dans un bain.

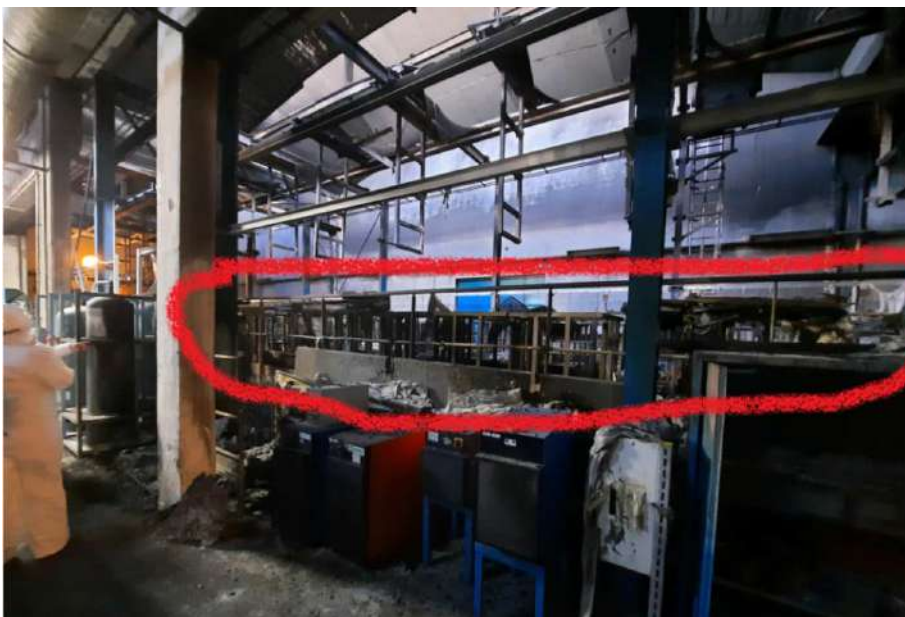
Photo 6 : Les plexiglas anti-éclaboussures situés à proximité du foyer ont été totalement consumés par l'incendie

Ils ont généré un apport important en combustible générant des fumées épaisses et toxiques.

Sur la partie supérieure de la photo, on constate que la totalité des conduits d'aspiration de vapeurs en plastique ont été totalement consumés également. Il ne reste que les armatures de soutien en fer.

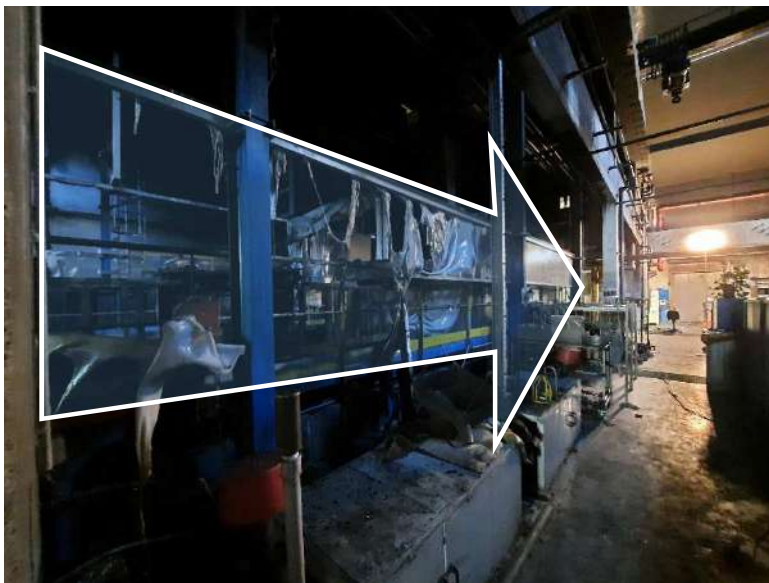
Photo 7 : Vue du sens de propagation de l'incendie par le plexiglas anti-éclaboussures

Au premier plan, le plexiglas a totalement été consommé.

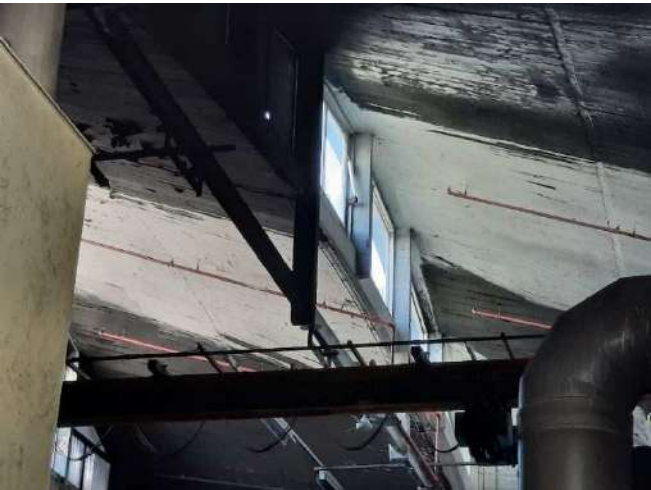
Photo 10 : Exutoires de fumées non déclenchés et sprinklage

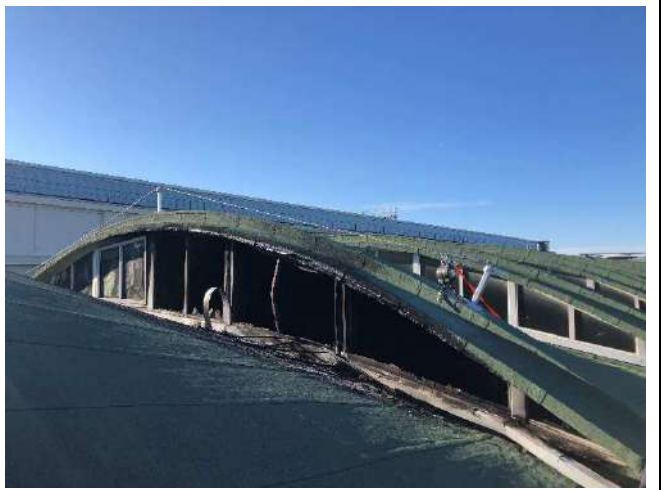
Photo 11 : Exutoires de fumées ayant cédé en toiture (Source AH)

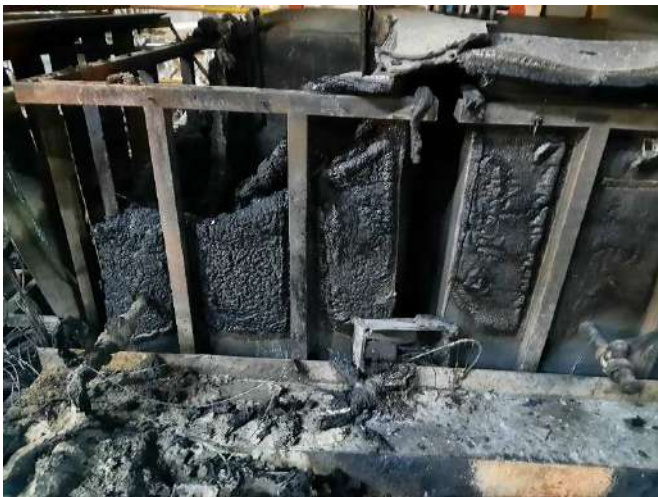
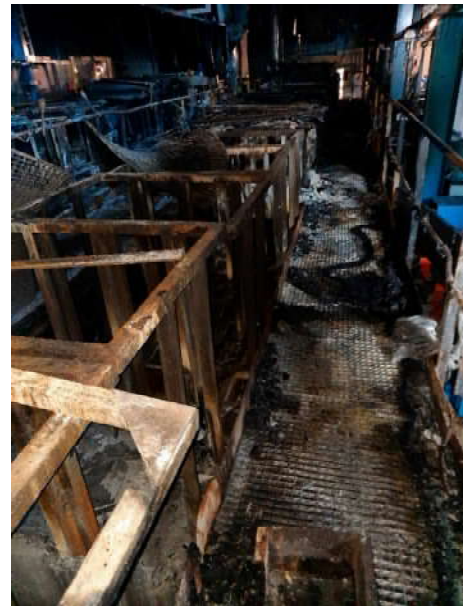
Photos 14 et 15 : Une partie des cuves des baigns d'acide a été consumée par l'incendie, générant un apport en combustible important et libérant leur contenu dans les fosses de rétention.

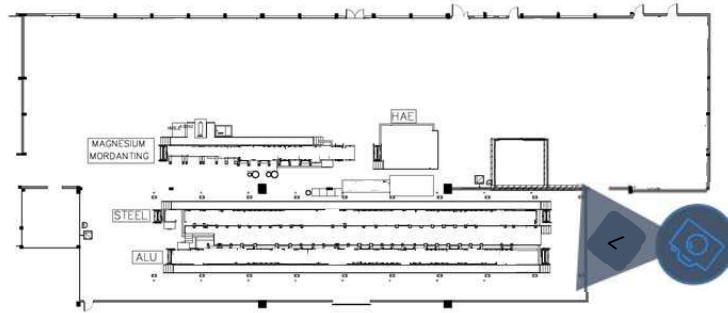
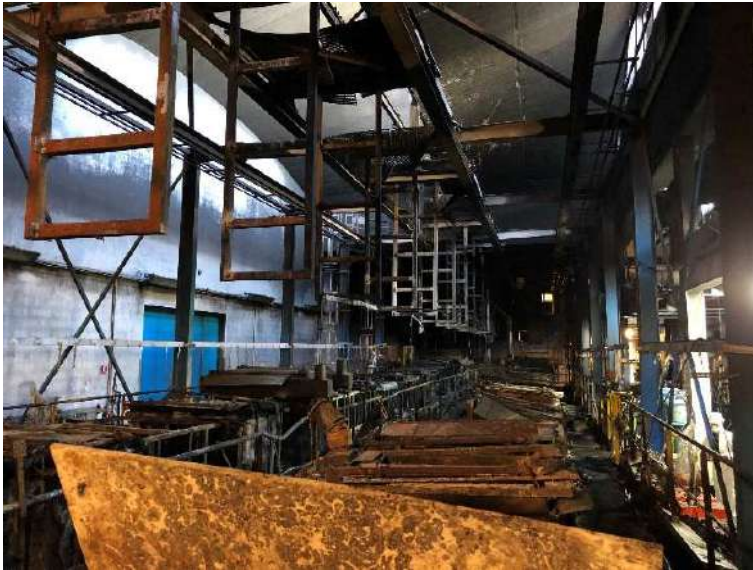
Vue n° 7

Le plafond dessine des alvéoles ayant retenu les fumées produites par l'incendie avant d'arriver dans la zone sous détection incendie, ce qui a certainement retardé l'alerte.

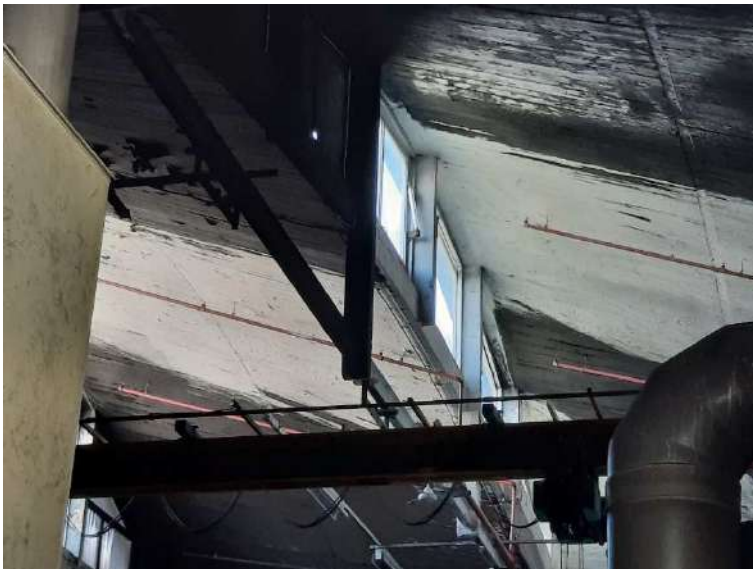
Photo 16 : Les exutoires de fumées sont peu importants au regard de la surface au sol du local.

L'absence de commande de désenfumage à proximité des accès n'a pas permis de désenfumer le local rapidement.

Ceci a permis à la fumée de remplir le volume, de contribuer à la propagation de l'incendie par déplacement des points chauds tout en rendant difficile l'intervention et la progression des secours.

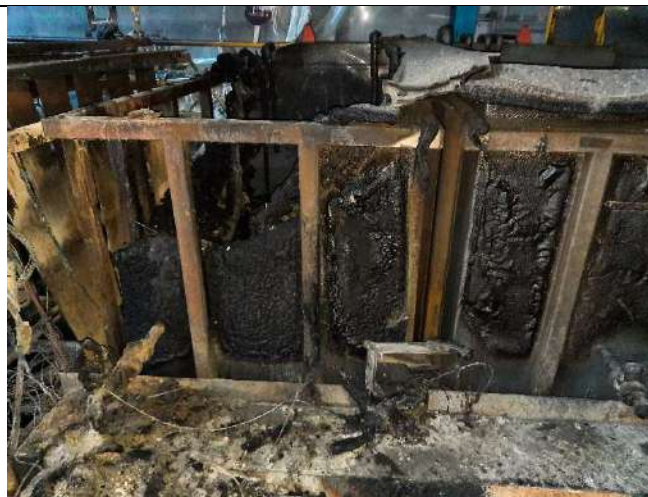
Photo 18 : Vue de la paroi carbonisée d'un baign d'acide

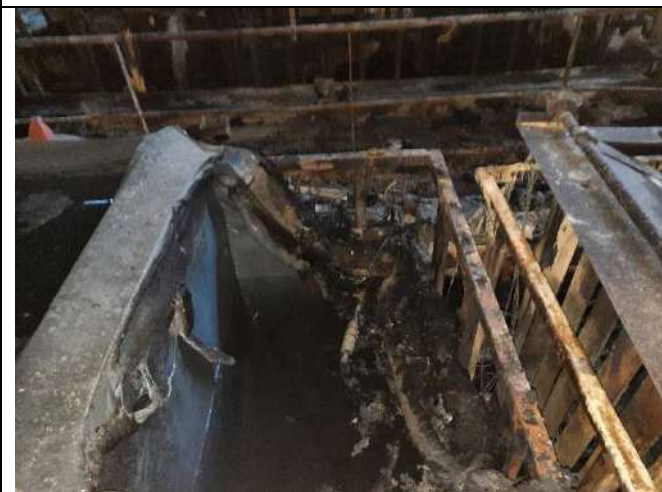
Photo 19 : Vue d'un baign d'acide ayant fondu mais ayant conservé une partie de sa solution

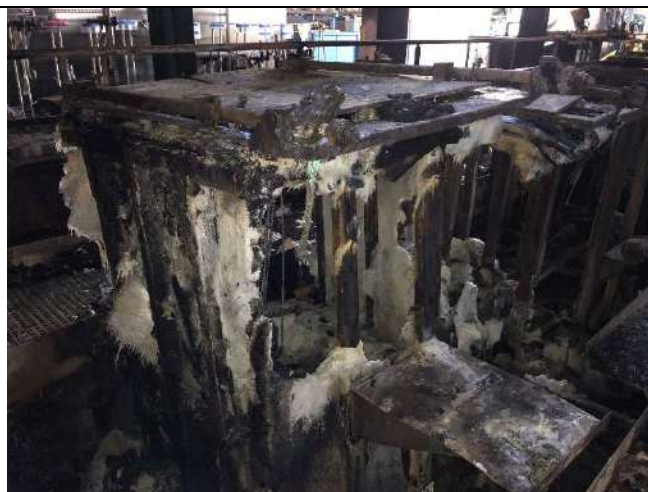
Photo 20 : Vue d'un baign d'acide ayant totalement fondu et ayant perdu sa solution

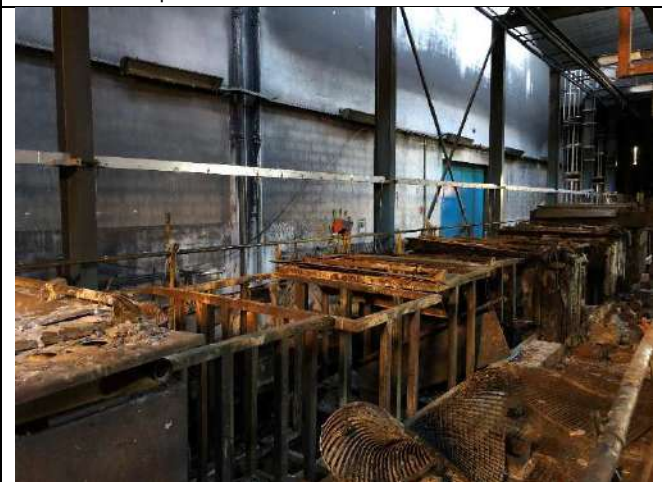
Photo 21 : Vue d'une partie de ligne totalement consumée
