Rapport d'enquête

Sur l'incendie au sein du site
industriel Aubert et Duval situé à
Pamiers (09) le 10 septembre
2021.

Titre du document : Rapport d'enquête technique sur l'incendie au sein de du site Aubert et Duval de Pamiers (09) le 10 septembre 2021

N° : MTE-BEARI-2022-007

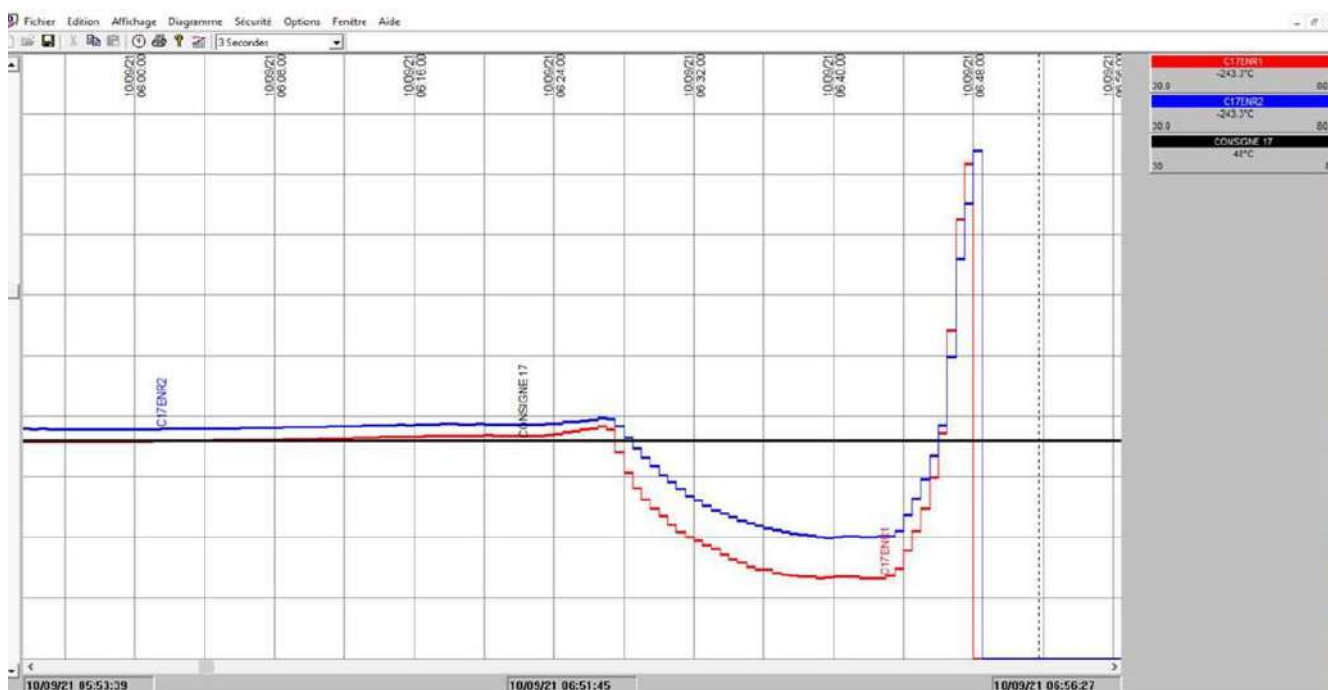
Figure 2 : enregistrement de la température au niveau de la cuve 17

À partir de **6h23**, selon le dispositif de contrôle-commande, la température mesurée augmente d'environ deux degrés jusqu'à **6h27** où la température mesurée baisse brutalement.

À **6h43**, la température remonte rapidement jusqu'à atteindre environ 70°C à **6h47**, heure à laquelle la mesure de température se met en défaut.

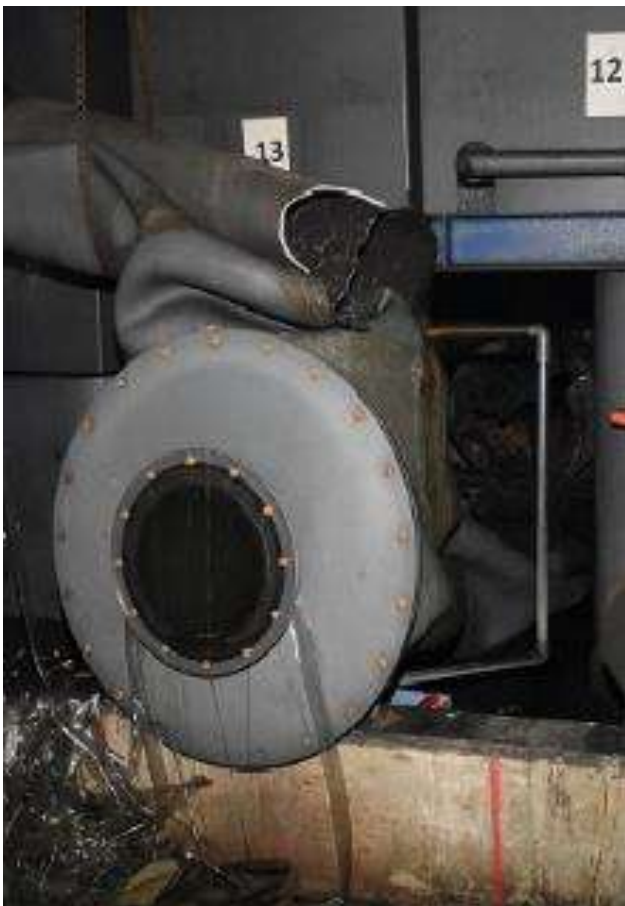
Figure n°3 : gaine d'aspiration en PVC

Les fumées chaudes émises par l'incendie naissant de la cuve 17 sont en partie captées par l'aspiration qui a continué à fonctionner, même si l'ouverture du couvercle la rendait moins efficace, ce qui augmente l'apport d'air à l'incendie lui-même. Ces fumées chaudes vont entraîner la fusion et la combustion partielle de la gaine d'aspiration dans sa partie réalisée en PVC jusqu'au passage sous les bacs de traitement de surface (cf. photos des figures n°3 et n°4). Au changement de caractéristique du matériau (passage en polyéthylène¹⁰), les fumées chaudes vont entraîner la combustion de la gaine.

¹⁰ La température d'auto inflammation du polyéthylène est d'environ 370°C contre environ 500°C pour le PVC

Le BEA-RI recommande d'asservir à la détection d'un incendie l'arrêt de l'aspiration au-dessus des bains. La détection de l'incendie pouvant être issue d'un système classique de détection d'incendie, mais aussi de la détection d'une mesure anormale de température de l'air aspiré. La présence d'un arrêt d'urgence de l'aspiration serait souhaitable, la coupure de l'aspiration quelle qu'en soit la cause, devant par ailleurs déclencher une alarme permettant aux personnels d'évacuer la zone, le cas échéant avec une temporisation de la coupure d'aspiration.

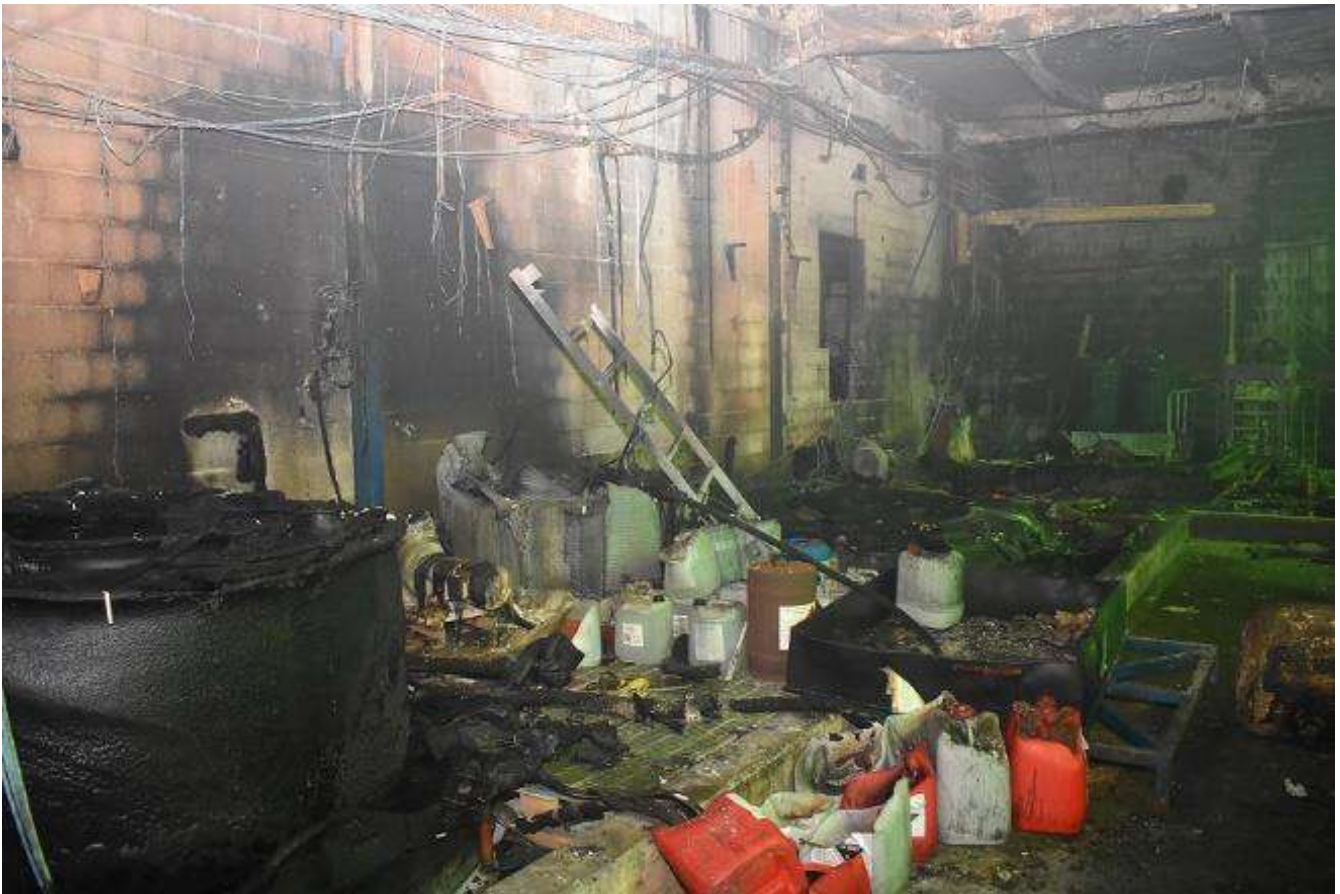
Figure n°5 : local technique

Ainsi le feu va se propager par l'intermédiaire de la gaine d'aspiration jusqu'au local technique (figure n°5), puis, à l'installation de lavage des gaz ainsi que par rayonnement aux deux cuves plastiques de 15 et 6 m³ qui sont très peu remplies.

La propagation est rapide puisque quelques minutes après le départ du feu, des flammes sont déjà observées dans le local technique. Du local technique, le feu, très intense, se propage à l'étage et en partie latéralement aux locaux (salle décanteur et local d'attaque). À l'étage, l'ensemble des bureaux isolés de l'atelier principal seront complètement détruits, notamment du fait d'un potentiel combustible important. L'étage R+2 contenant des archives sera lui aussi fortement atteint.

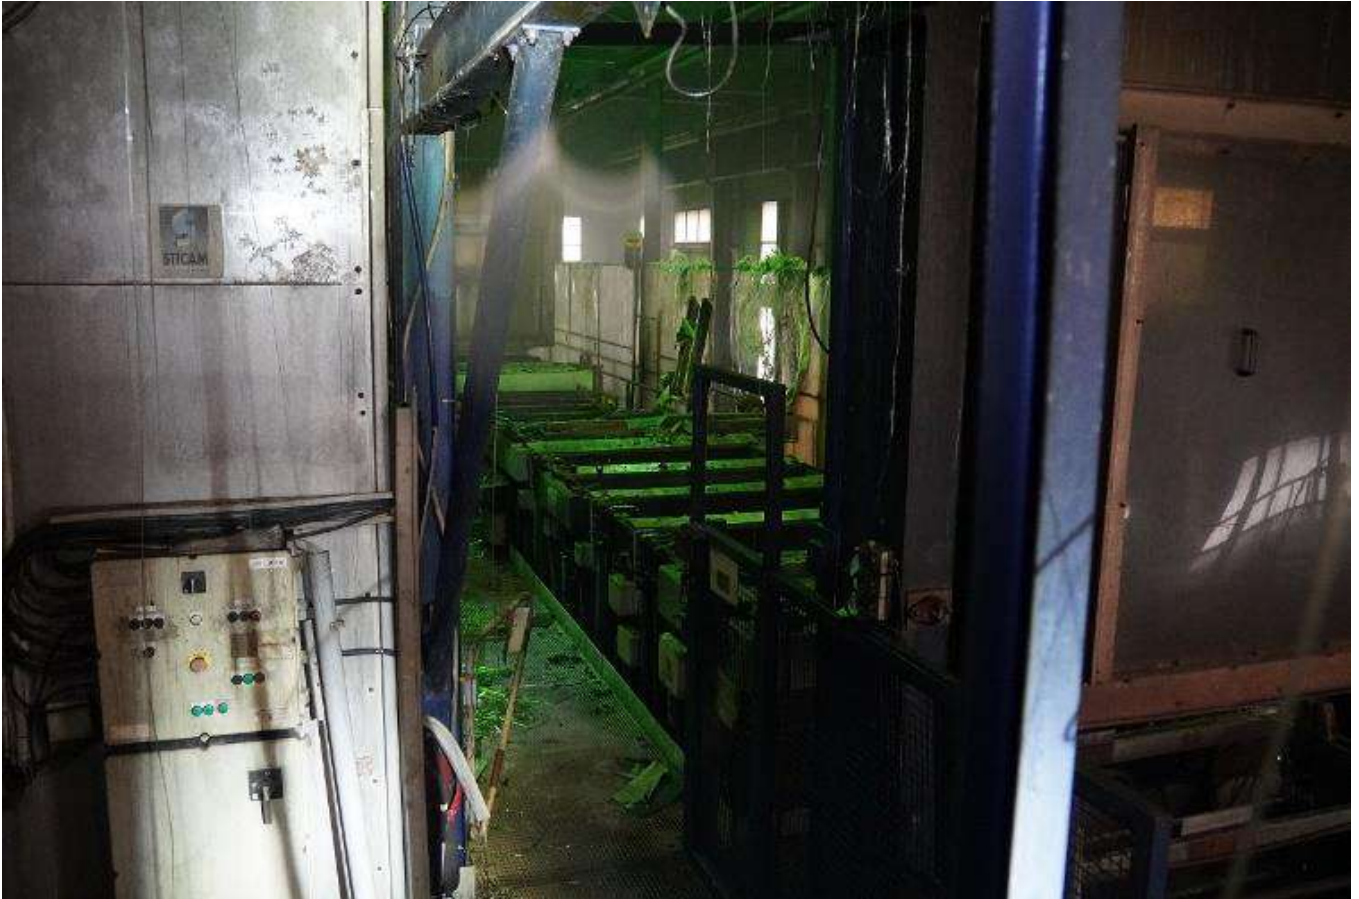
Figure n°6: vue générale de l'atelier

À contrario, on constate une plus faible propagation de l'incendie dans l'atelier en lui-même (cf. photo de la figure n°6), limitée à la gaine d'évacuation des vapeurs des baignoires. La présence en toiture de panneaux translucides qui ont rapidement fondu a permis une évacuation des fumées chaudes sans création de phénomène de flash-over. Seuls les abords de la cuve 17 montrent des traces d'atteintes thermiques (éléments fondus par rayonnement mais pas de traces d'inflammation).

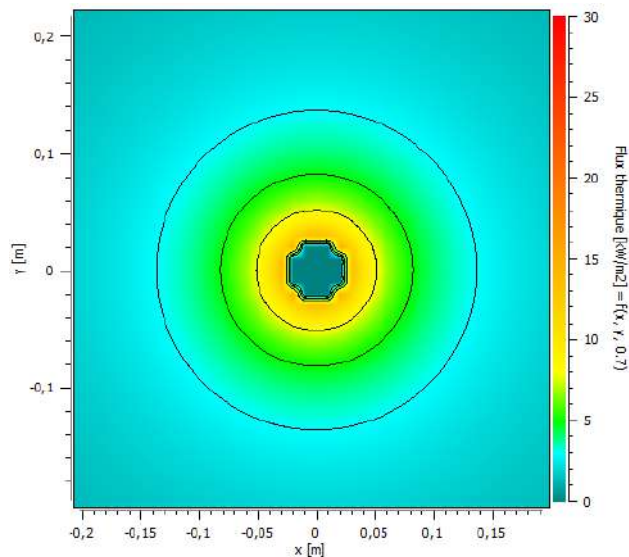
Figure 1. Cartographie des flux radiatifs dans un plan perpendiculaire au thermoplongeur si l'émissivité est égale à 0,5

A titre d'exemple, la Figure 1 montre la cartographie des flux radiatifs obtenus dans le plan perpendiculaire au thermoplongeur lorsqu'il est supposé que l'émissivité ε de l'acier est prise égale à 0,5 (soit $M = 16,4 \text{ kW/m}^2$). Grâce à cette cartographie, il est possible de déterminer le flux radiatif reçu lorsque la cible (ici la paroi du bac) est située à différentes distances du thermoplongeur. Ainsi, le flux radiatif serait de $11,5 \text{ kW/m}^2$ pour une distance de 0,010 m, de $5,5 \text{ kW/m}^2$ pour 0,050 m et de $3,3 \text{ kW/m}^2$ pour 0,100 m.

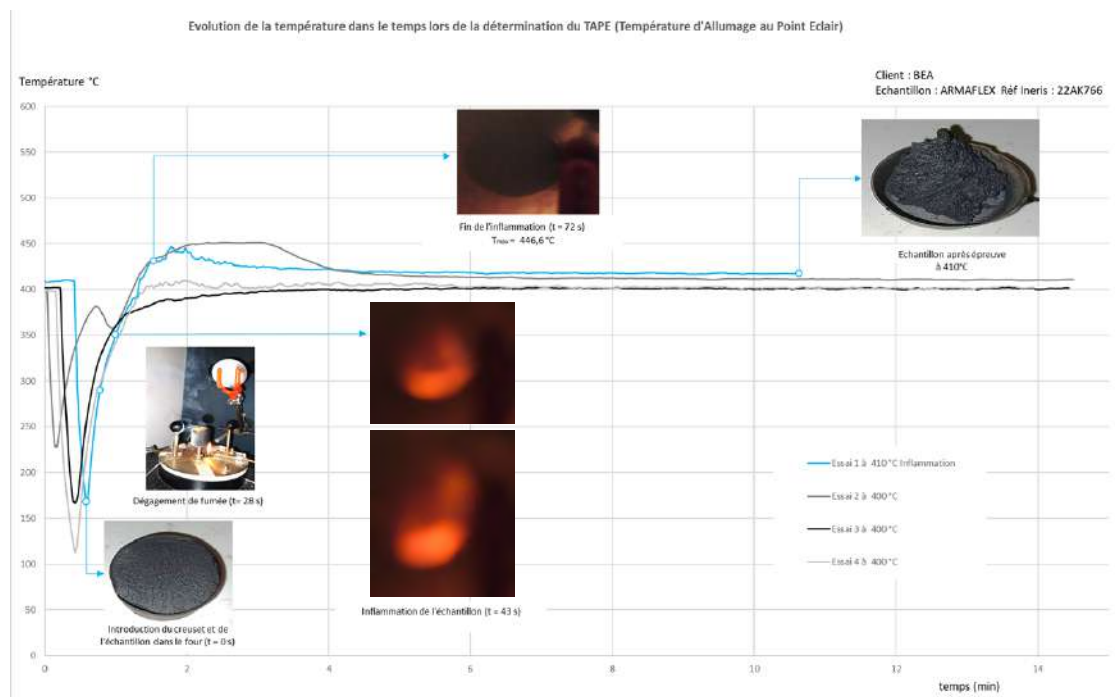
Figure 3 : Evolution thermique de l'échantillon Armaflex (Ineris 22AK766) et clichés photographiques issus de captures vidéo au cours de l'épreuve de détermination de la TAPE, sous air à 400°C et 410°C , à température constante.

La température d'allumage au point éclair (TAPE) de l'échantillon « Armaflex », référencé Ineris 22AK766, a été mesurée à 410°C (Figure 3).

La chute de température observée au début de la courbe correspond au moment où la tige support du creuset est extraite (le four est alors stabilisé à la température d'essai de 400°C ou 410°C par rapport à ce graphique) pour placer le creuset contenant l'éprouvette afin de pouvoir initier l'essai. La tige support étant équipée de deux thermocouples, ceci explique la chute de température détectée et le sommet du pic correspond ainsi début de l'essai ($t = 0$), puisqu'ensuite la température augmente de nouveau étant donné que l'ensemble (tige support + creuset + échantillon) est positionné dans le four stabilisé à 410°C pour le cas de l'inflammation.

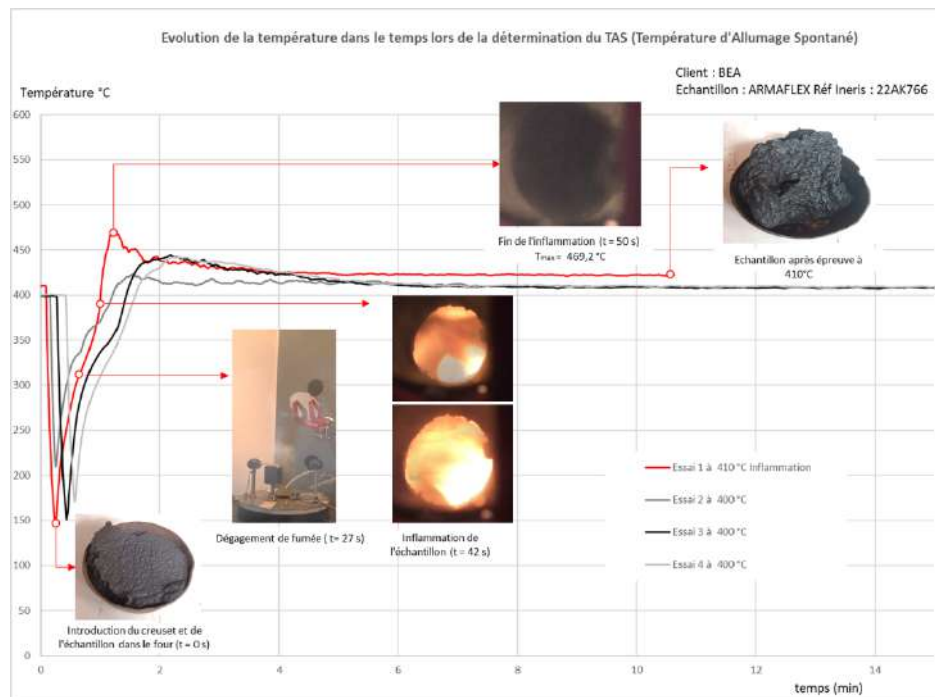
Figure 4 : Evolution thermique de l'échantillon Armaflex (Ineris 22AK766) et clichés photographiques issus de captures vidéo au cours de l'épreuve de détermination de la TAS, sous air à 400°C et 410°C , à température constante.

La température d'allumage spontanée (TAS) de l'échantillon « Armaflex », référencé Ineris 22AK766, a été mesurée à 410°C (Figure 4).

La chute de température observée au début de la courbe correspond au moment où la tige support du creuset est extraite (le four est alors stabilisé à la température d'essai de 400°C ou 410°C par rapport à ce graphique) pour placer le creuset contenant l'éprouvette afin de pouvoir initier l'essai. La tige support étant équipée de deux thermocouples, ceci explique la chute de température détectée et le sommet du pic correspond ainsi début de l'essai ($t = 0$), puisqu'ensuite la température augmente de nouveau étant donné que l'ensemble (tige support + creuset + échantillon) est positionné dans le four stabilisé à 410°C pour le cas de l'inflammation.
