# Rapport d'enquête

Sur l'incendie d'un silo de  
stockage de bois survenu au sein  
de la société CENERGY située à  
Saint-Ouen L'aumône (95) le 28  
avril 2022

N° : MTE-BEARI-2023-001

Date du rapport : 06/02/2023

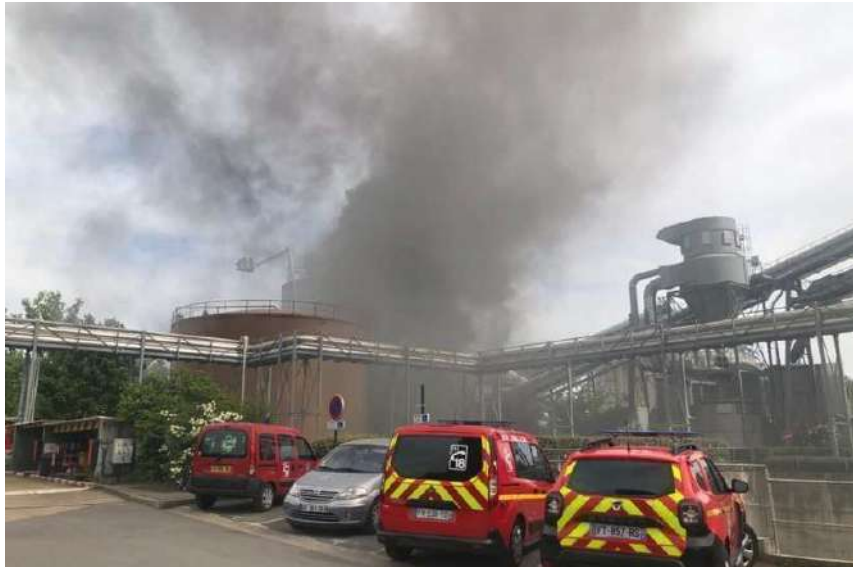
Figure 1 : Vue de l'incendie en cours (Source : La gazette du Val d'Oise)

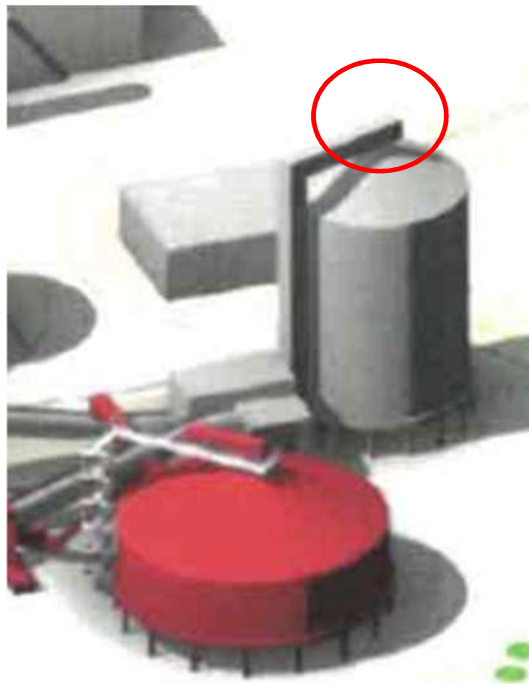
*Figure 8 : Localisation de l'endroit où les premiers opérateurs ont aperçu des braises sortir du capotage de la bande à bords*

Lorsque les opérateurs se retournent, des fumées grises sortent à présent du capotage horizontal au droit de l'arrivée verticale de la bande à bords en haut du silo. Les deux opérateurs décident alors de redescendre de la structure.

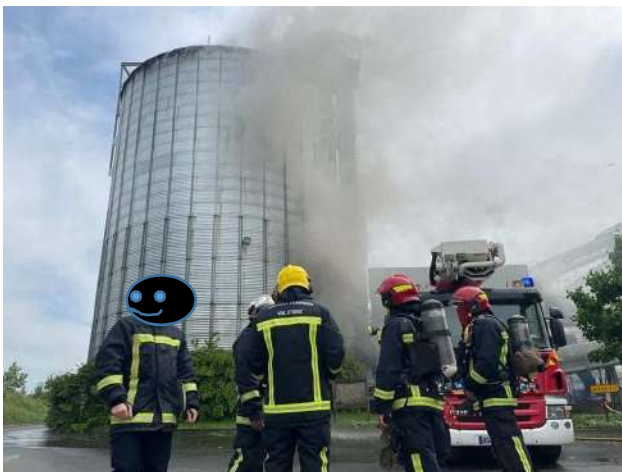
Vue du sinistre peu après l'arrivée des sapeurs-pompiers (Source : SDIS95)

À l'arrivée des pompiers, les fumées sont essentiellement présentes en partie basse du capotage protégeant la bande à bords.

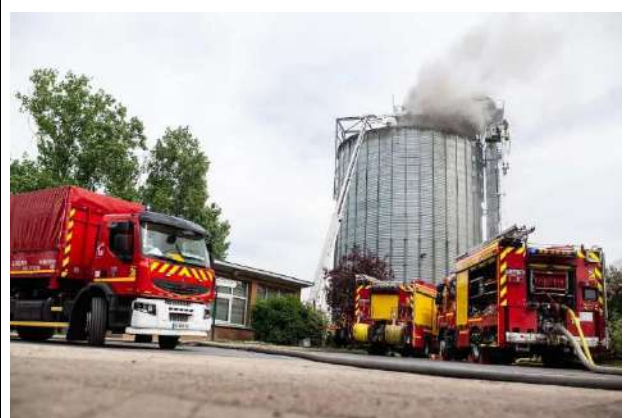
Le dispositif opérationnel est en place. L'attaque du foyer a commencé en partie basse et les fumées sont essentiellement visibles en partie haute du silo

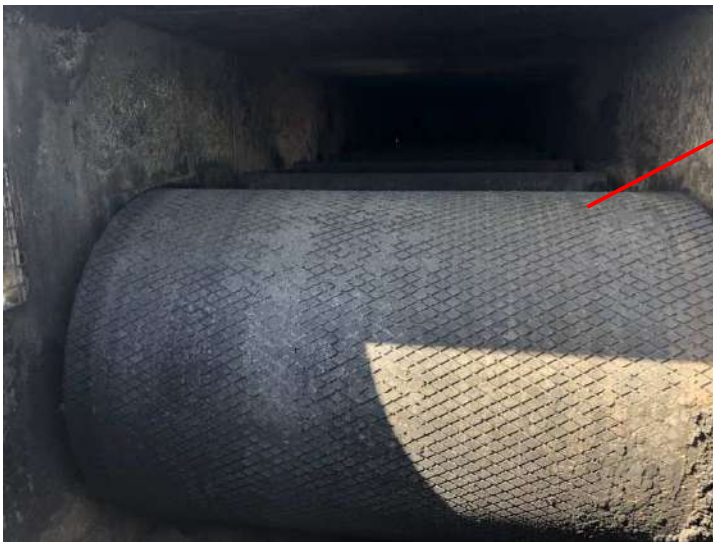
Visuellement, il a été constaté que la bande de roulement du rouleau de renvoi motorisé situé en partie haute du silo n'a pas été atteinte par l'incendie (photo ci-dessous). Seules les fumées chaudes et les braises transportées par le convoyeur en fonctionnement ont traversé cet espace.

Par conséquent, bien que les premiers signes visibles de l'incendie aient été aperçus au niveau de la partie haute du silo 4000, le feu n'a pas pour origine le stockage présent dans le silo ou la motorisation du convoyeur à bande situé au sommet de ce dernier.

Figure 10 : Photo du rouleau de renvoi de la bande à bords situé en partie haute du silo 4000. La bande de roulement de cette dernière est en bon état.

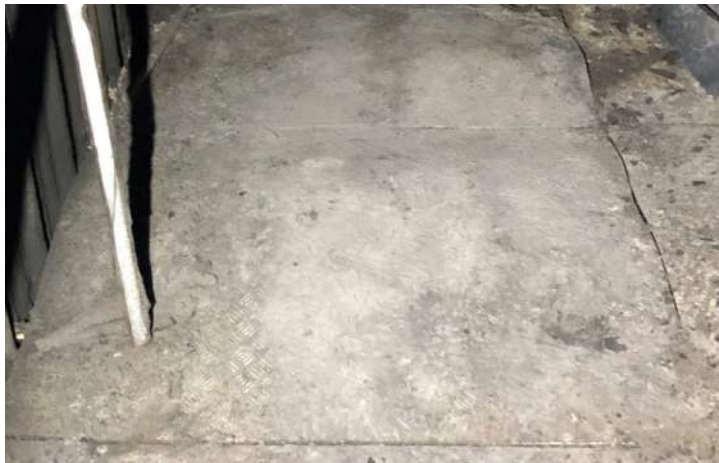
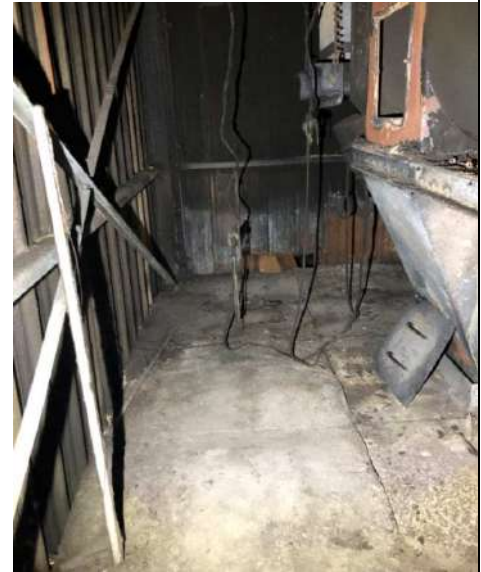
Le sol en tôles du local « gros bois », situé au milieu du bâtiment, s'est déformé sous l'effet de la chaleur au droit de l'installation de la bande à bords située au rez-de-chaussée. Le sol du reste du local ne présente pas de déformations liées à la chaleur produite par le foyer du niveau inférieur.

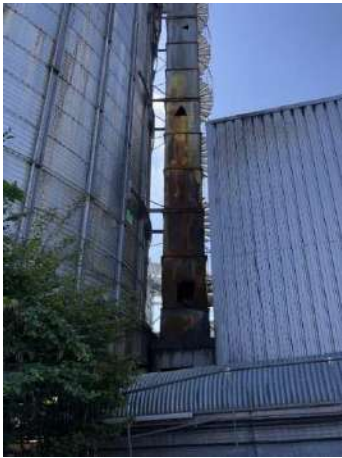
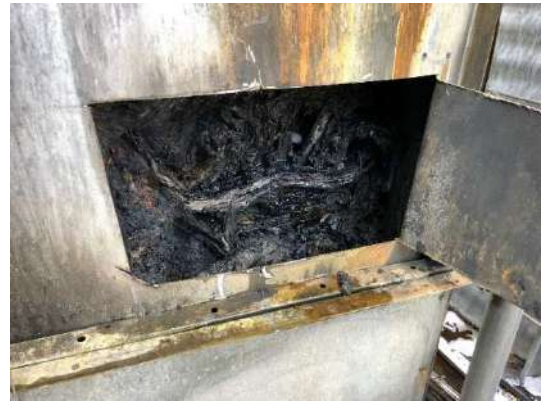
En examinant l'environnement extérieur au sinistre, les conséquences de l'incendie sont plus marquées sur le capotage de protection de la bande à bords dans sa montée verticale, côté nord (côté bâtiment « salle de contrôle »).

Le capotage métallique enveloppant la bande à bords dans sa montée verticale est situé à moins de 80 cm du silo 4000, et a pu contribuer à la propagation de l'incendie par conduction à l'intérieur du silo entre ces deux parties de l'installation. Les plaques de tôle du silo étaient rouge vif à cet endroit lors de l'incendie.

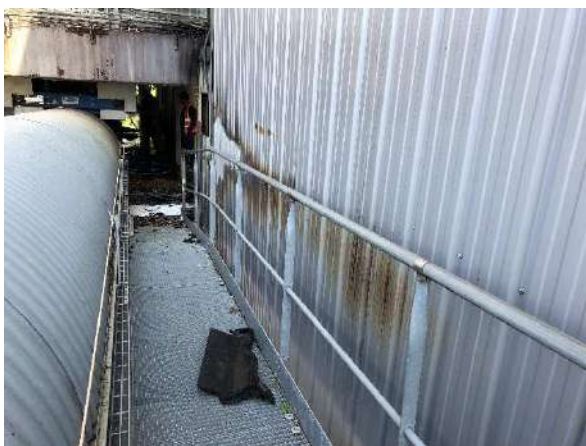
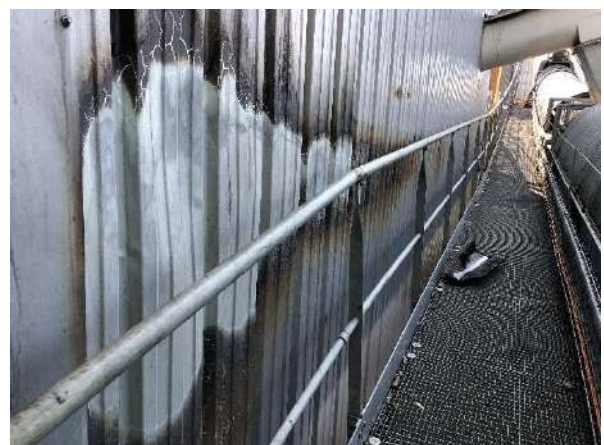
Une découpe du capotage vertical par les sapeurs-pompiers permet de voir l'accumulation de la bande à bords calcinée et agglomérée en partie basse après sa rupture. Cette dernière a fourni un potentiel combustible très important à l'incendie, bien que les essais réalisés par l'INERIS (cf. rapport en annexe I) ont permis de constater que la bande à bords était bien conforme à la norme ISO 340 (non propagatrice de la flamme). Cette dernière n'était pas conforme en tout point de la bande à la norme ISO 284 (antistatique), mais nous ne pensons pas que ce dernier critère ait contribué à provoquer le départ d'incendie ni à augmenter la vitesse de propagation de celui-ci, suite aux conclusions de l'enquête de recherche des causes d'incendie.

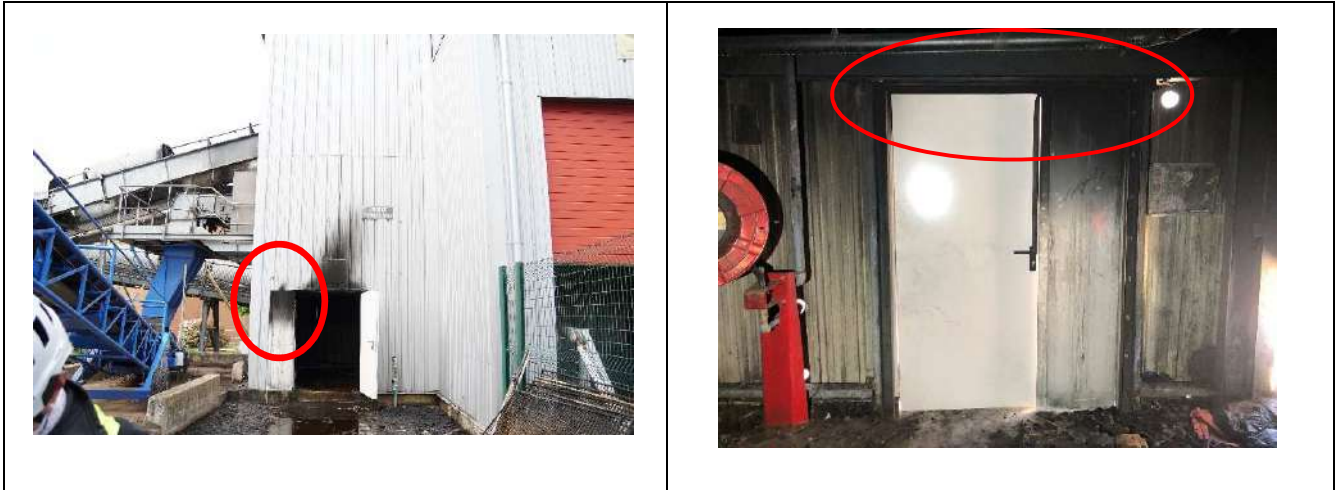
Des traces de l'incendie sont également visibles à l'extérieur du bâtiment du crible, sur la paroi située côté nord (côté « salle de contrôle »).

La reconnaissance cubique du bâtiment nous a permis de constater que l'incendie a été attisé par un balayage naturel de l'air entre le haut de la cheminée formée par le capotage métallique contenant la bande à bords, et le local du rez-de-chaussée du bâtiment du crible.

En effet, l'une des portes du local était en position ouverte au moment du développement de l'incendie, car nous pouvons observer que la porte de gauche est noircie en partie haute et a donc été soumise à la stratification des fumées produites lors de l'incendie : elle était alors en position fermée.

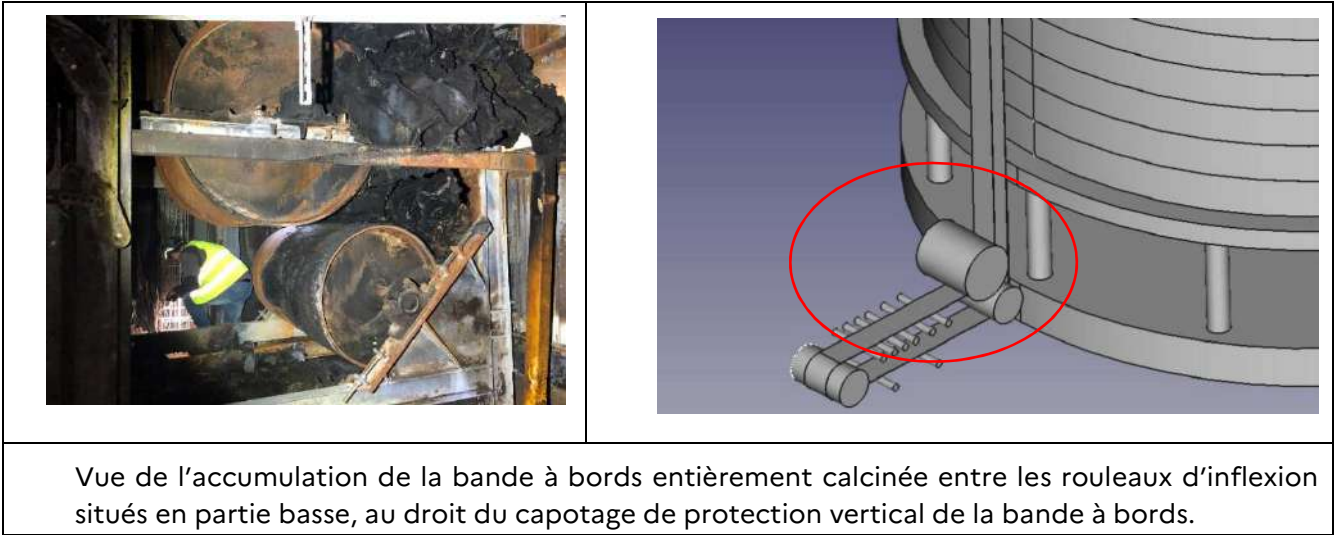
Vue de l'accumulation de la bande à bords entièrement calcinée entre les rouleaux d'inflexion situés en partie basse, au droit du capotage de protection vertical de la bande à bords.

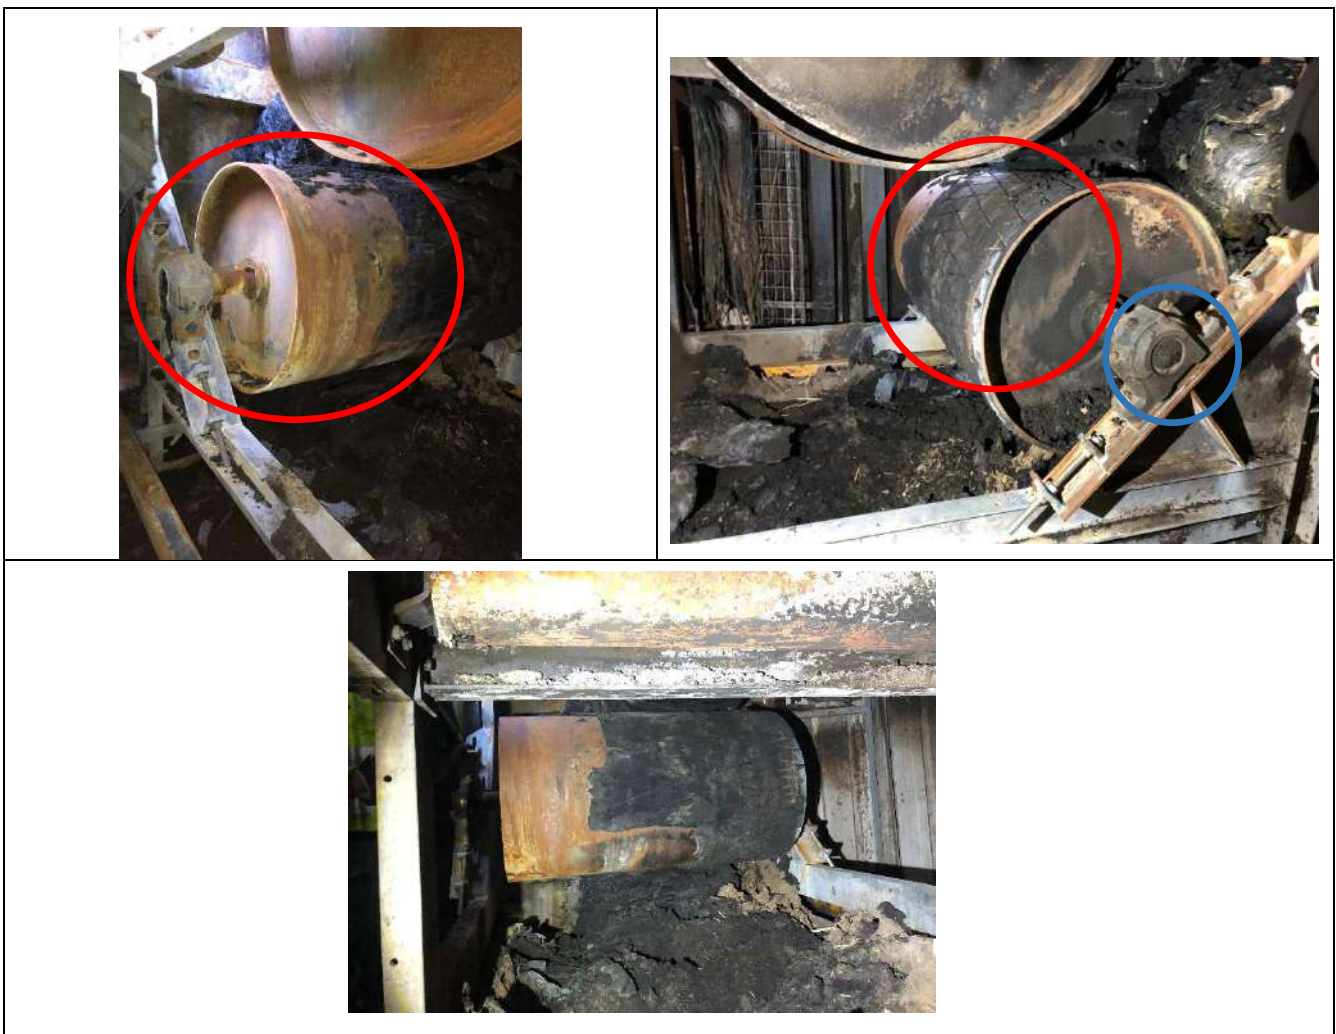
Sur la partie gauche du rouleau de renvoi de la bande à bords (photo de gauche cercle rouge), le revêtement en caoutchouc a totalement disparu, ce qui n'est pas le cas côté droit (photo de droite).

Le capuchon en plastique du graisseur a également fondu côté gauche et est intact côté droit (cercle bleu). Le graisseur contenait toujours de la graisse après l'incendie, ce qui indique que ce dernier n'a pas été provoqué par cet équipement.

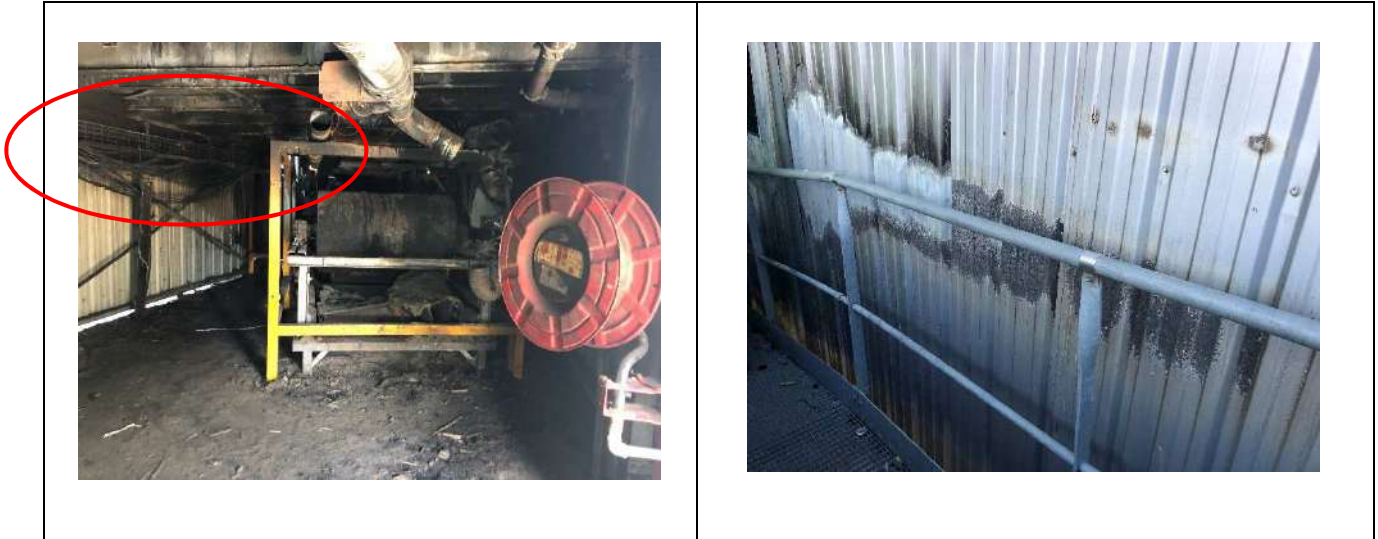
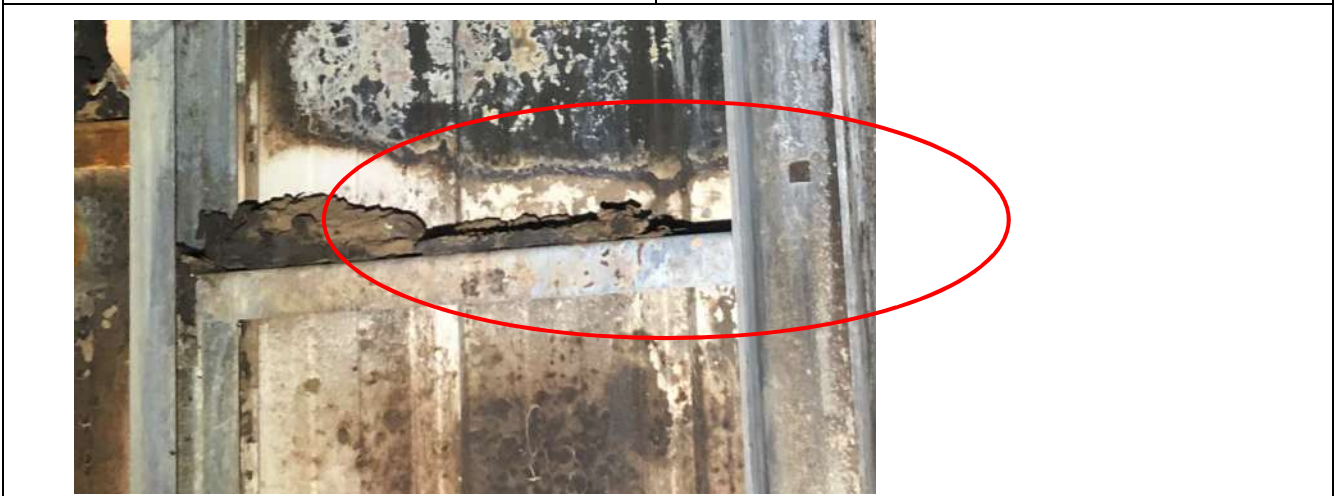
Le chemin de câbles côté gauche (photo en haut à gauche) est très endommagé et les gaines isolantes en plastique sont totalement fondues. Le chemin de câbles a contribué à la propagation de l'incendie et les traces sont visibles le long de ce dernier sur la paroi extérieure (photo en haut à droite), ce qui n'est pas le cas côté droit du local.

La photo du dessous permet de constater la présence de reste de fines de bois en partie calcinées sur les montants des parois du local.

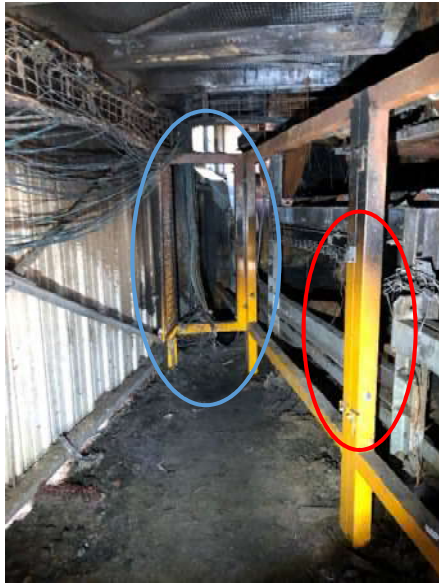
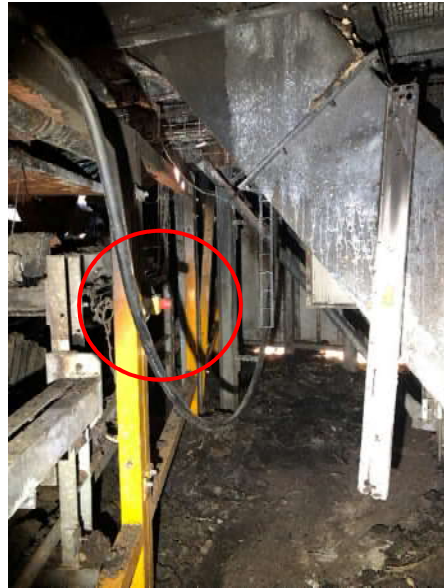
Le bouton d'arrêt d'urgence côté gauche (cercle rouge) est décroché et endommagé alors qu'il est toujours présent et en bon état côté droit.

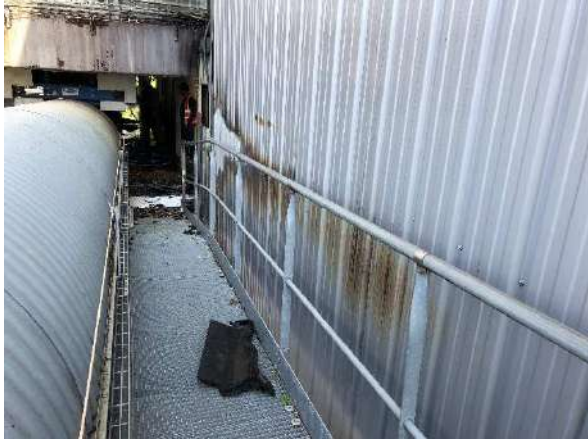
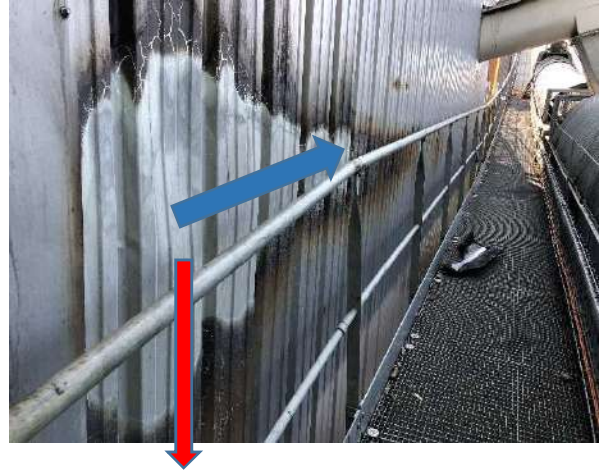
Les traces de l'incendie à l'extérieur du bâtiment présentent une forme très large en partie gauche de la photo – ce qui constitue la zone où le feu a été le plus intense, puis s'allongent et rétrécissent en suivant le chemin de câbles situé à l'intérieur du bâtiment en partant vers la droite de la photo (flèche bleue photo de gauche). L'incendie a commencé à se propager par le chemin de câbles, qui devait être lui-même recouvert de fines de bois.

L'entrée du chemin de câbles alimentant le bâtiment est située juste en-dessous de la partie extérieure présentant les traces d'incendie les plus importantes (les deux flèches rouges indiquent la continuité entre les deux photos au-dessus et au-dessous de la passerelle).

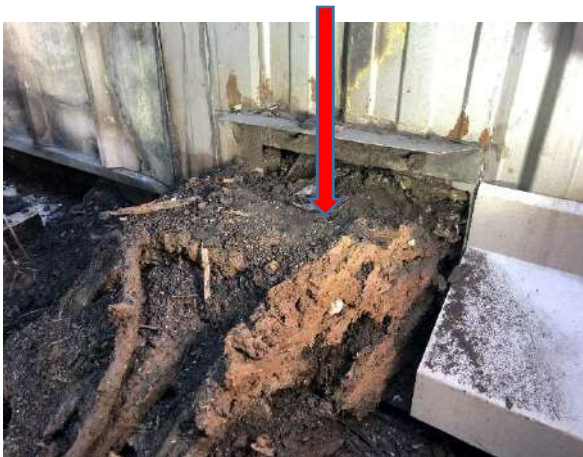
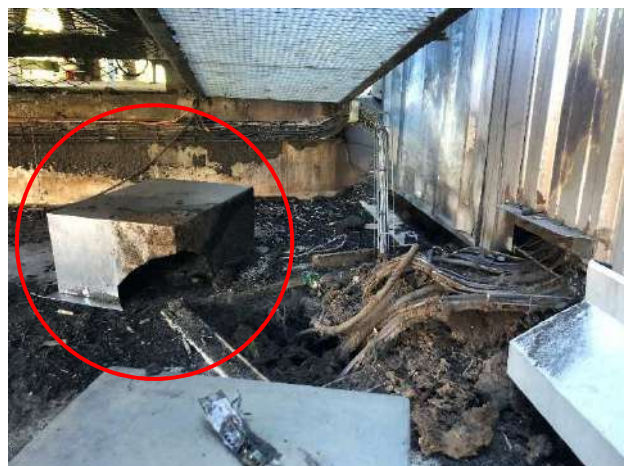
L'espace situé entre le carter de protection (entouré en rouge sur la photo de droite et après avoir été retiré) et les câbles contenait une accumulation importante de fines de bois.

La photo de droite permet de commencer à apercevoir les câbles électriques après avoir dégagé une partie des fines de bois.

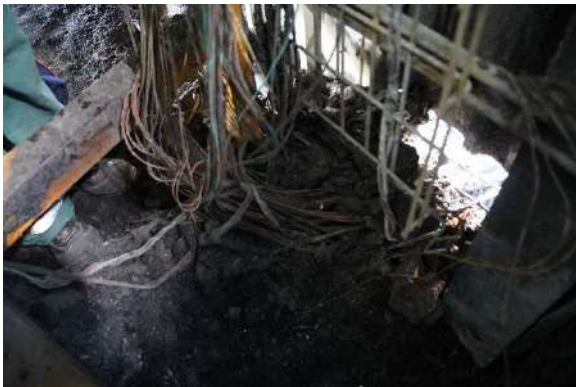
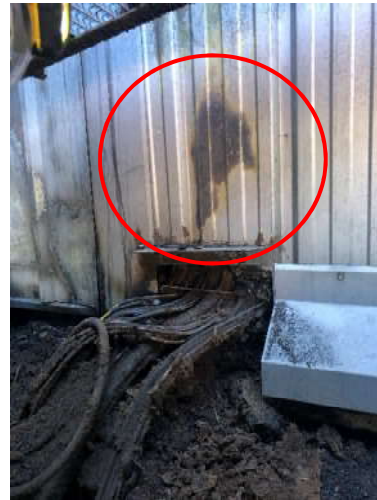
En examinant cette zone au niveau de l'arrivée du chemin de câbles, il a été retrouvé le restant d'une carte électronique d'une barre d'éclairage LED ainsi que ses fixations, encore présentes sur la paroi intérieure, situées au droit du chemin de câbles.

La barre d'éclairage LED a dû présenter un défaut électrique, s'est enflammée puis est tombée sur le chemin de câbles. Les fines de bois ainsi que les gaines isolantes des câbles électriques présents à cet endroit, ont dû contribuer à la propagation de l'incendie. Nous pouvons voir sur ces photos le chemin de câbles entièrement dégagé de l'accumulation de fines de bois. L'échauffement produit au début de l'incendie est visible sur la paroi extérieure au droit du chemin de câbles (cercle rouge).

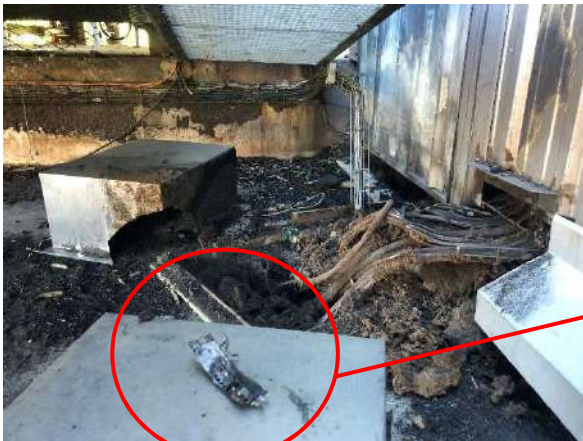
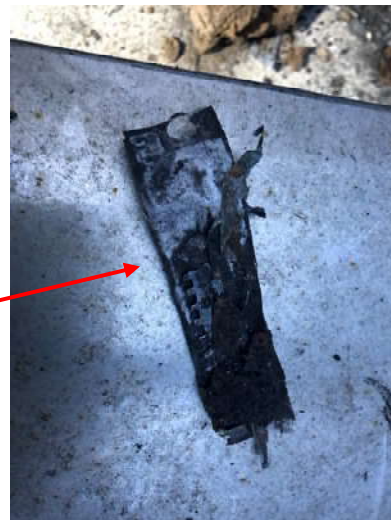
La carte électronique de la barre d'éclairage LED retrouvée dans les décombres.

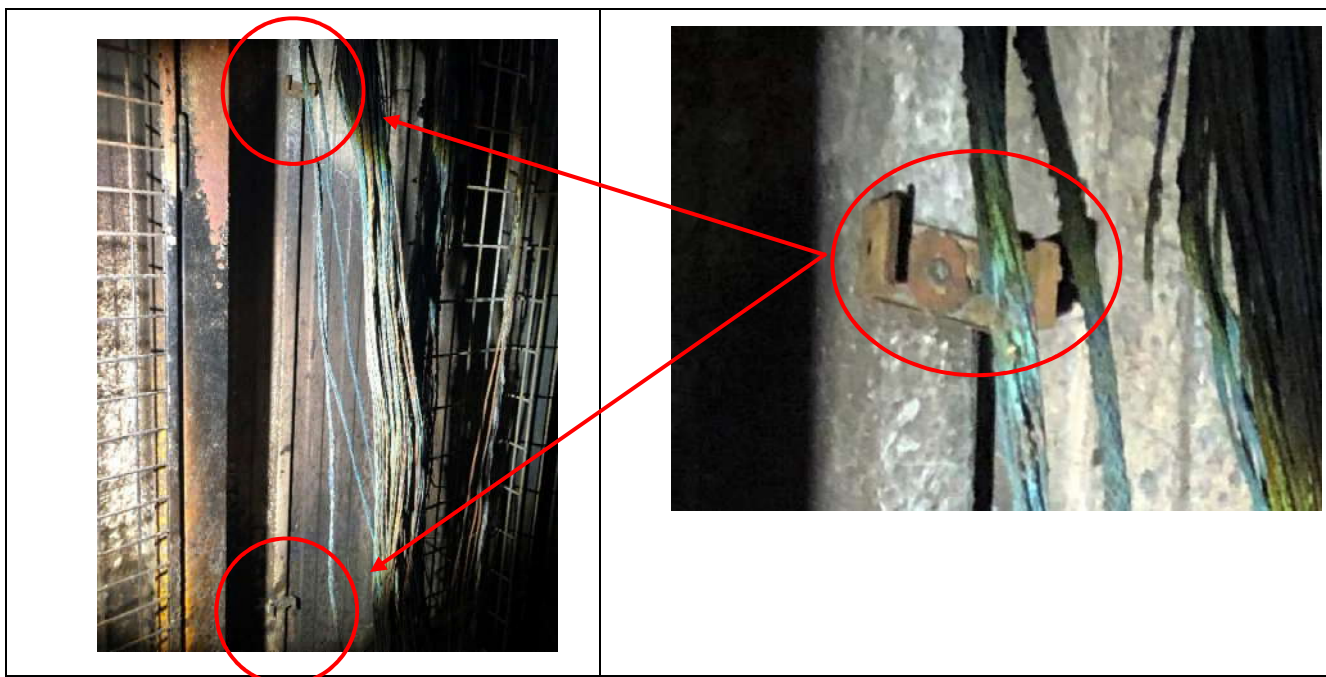
Les attaches de la barre d'éclairage LED retrouvées sur la paroi, qui était fixée verticalement sur cette dernière.

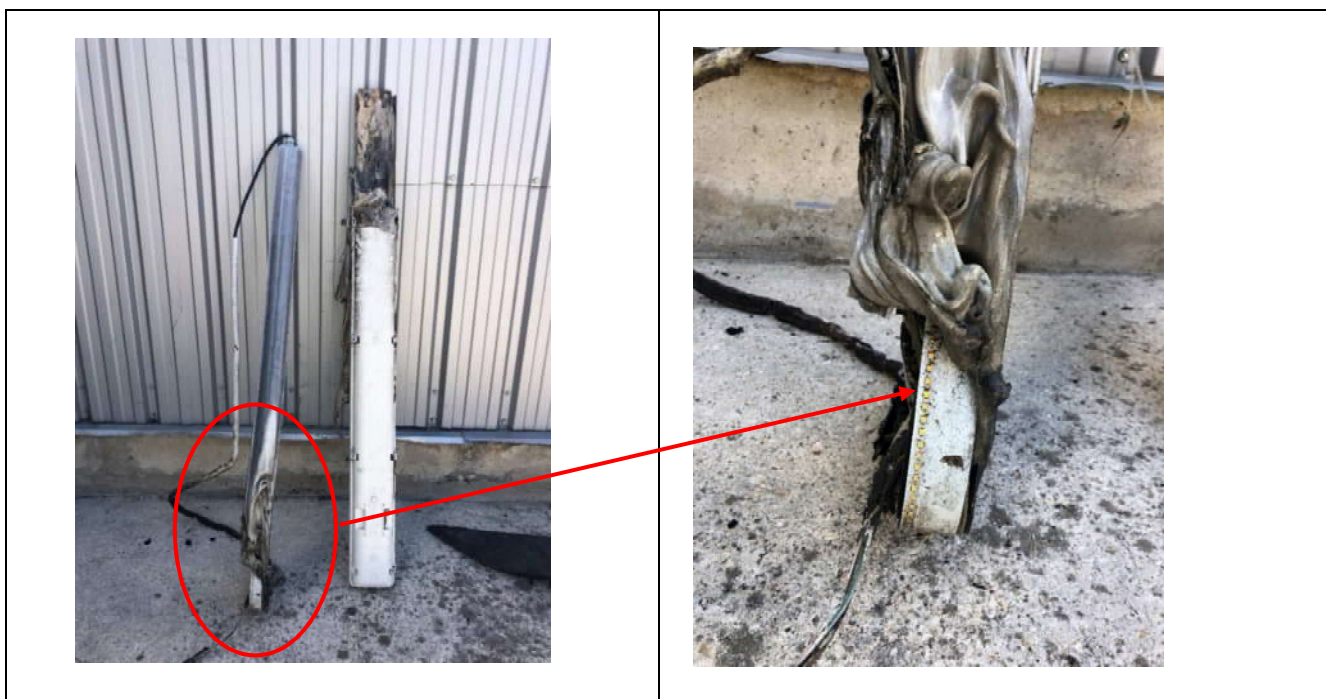
Photo d'une barre d'éclairage LED (Photo de gauche, barre d'éclairage de gauche) qui était positionnée sur la paroi opposée du local, ayant subi un début d'échauffement. Une barre d'éclairage classique fluo (Photo de gauche, barre d'éclairage de droite) était également présente dans le local.

**Le relevé des causes d'incendie oriente ainsi les investigations vers la barre d'éclairage LED située dans le local « bande à bords ». Un court-circuit semble être à l'origine de l'éclosion de l'incendie.**

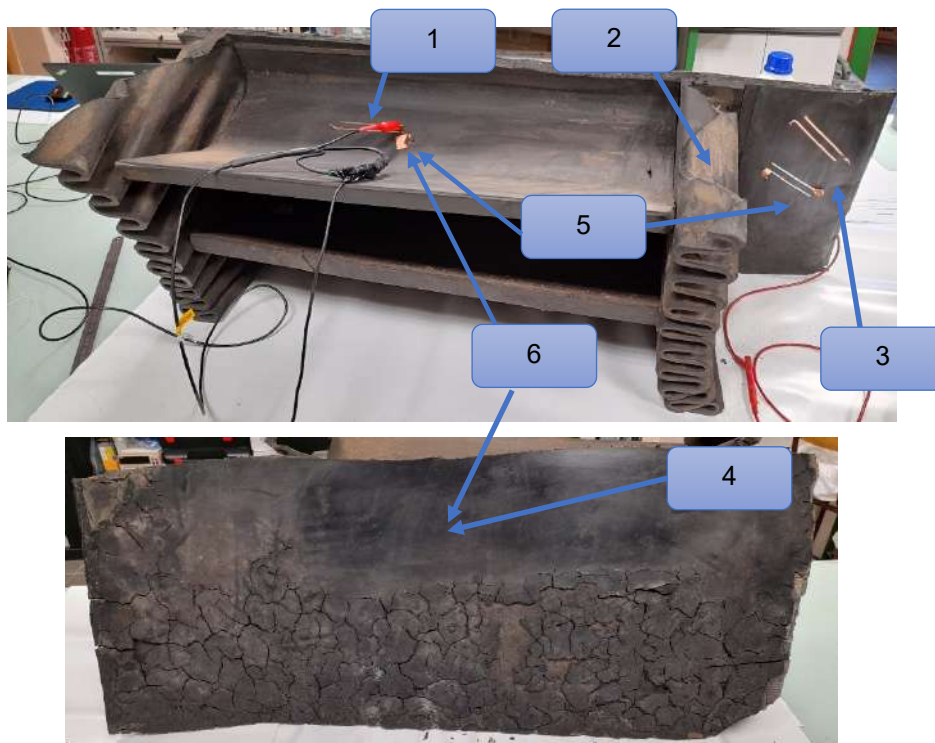
Figure 6 : Photos de l'échantillon avec l'emplacement des points de test.

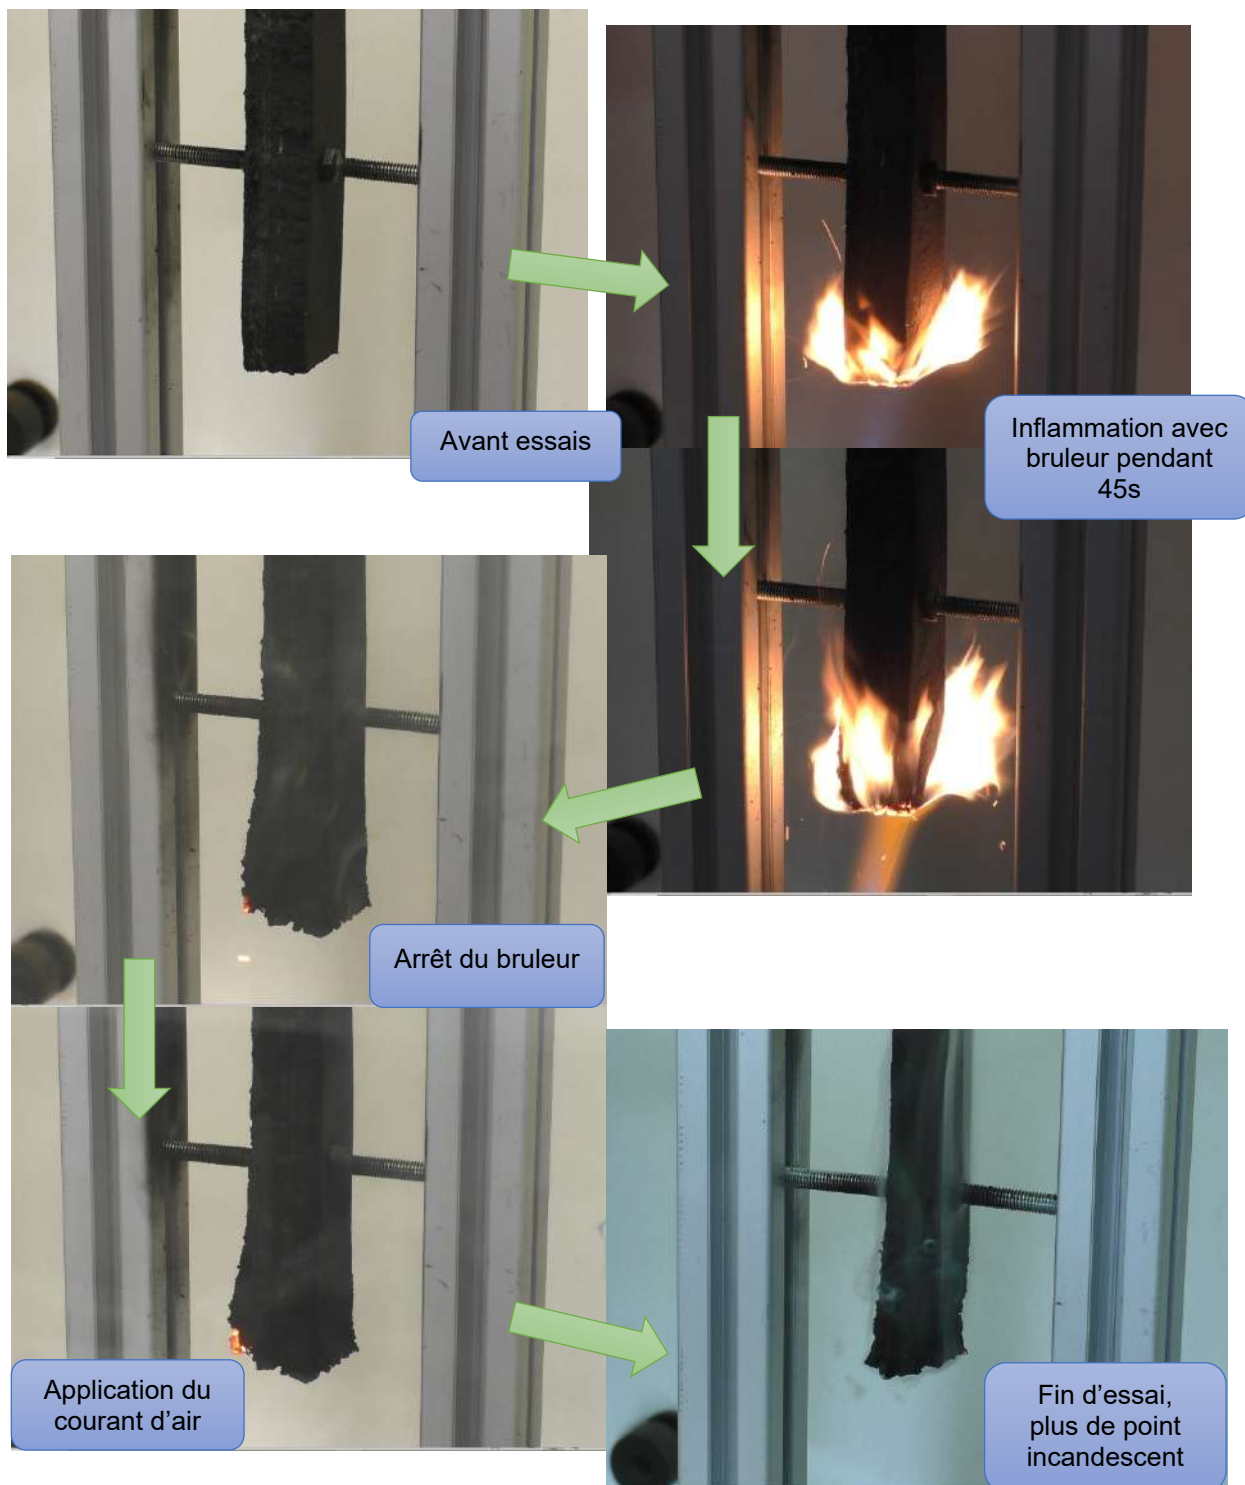
Figure 8: Prise de vue des différentes phases du test au feu suivant NF EN ISO 340

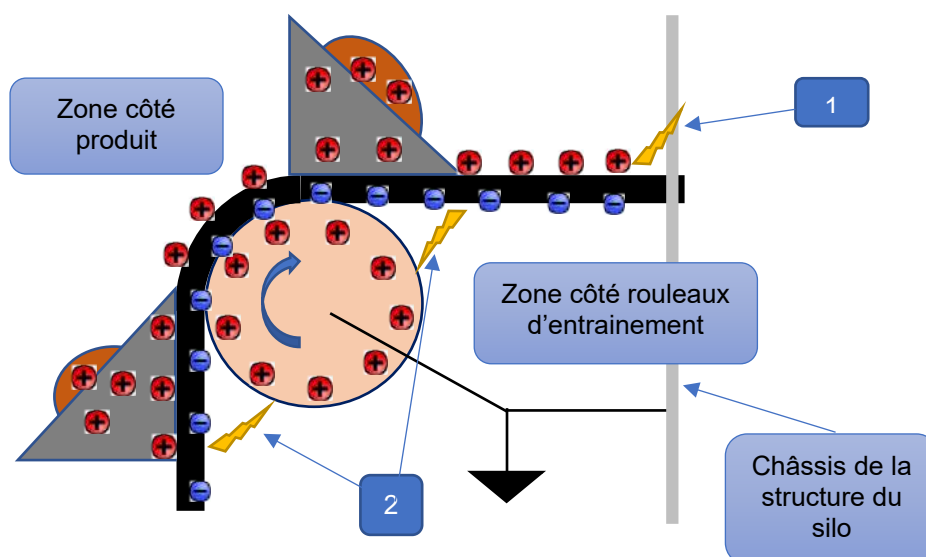
D'autre part, si la face de la bande transporteuse côté rouleaux d'entraînement est isolante, le contact entre la bande et le rouleau va entraîner un chargement électrostatique de la bande pouvant générer des arcs/étincelles entre les deux parties en mouvement (2).

Figure 9 : Schématisation des différentes charges électrostatiques possibles sur une bande transporteuse et les zones de décharge associées

Ces différentes décharges électrostatiques peuvent être produites, dans le cas d'une bande transporteuse non dissipatrice de charge, et être susceptibles de former des étincelles incendiaires lorsqu'elles sont en contact de poussières sous forme de couche ou en nuage (cas présent).
