Rapport d'enquête

Sur la surpression survenue sur le
réseau de distribution de gaz
exploité par GRDF à Paris le 6
mars 2023

N° : MTE-BEARI-2023-06

Date du rapport : 11/10/2023

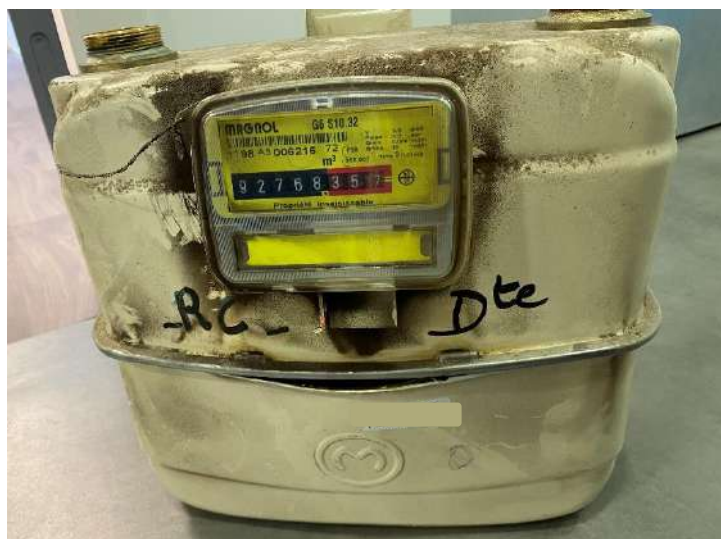
Les dégâts matériels sont peu nombreux et de faible importance. Deux départs de feu ont été observés au sein des cuisines de deux appartements et un compteur gaz situé au sous-sol d'un immeuble d'habitation a subi une surpression.

Figure n°1 : compteur ayant subi la surpression

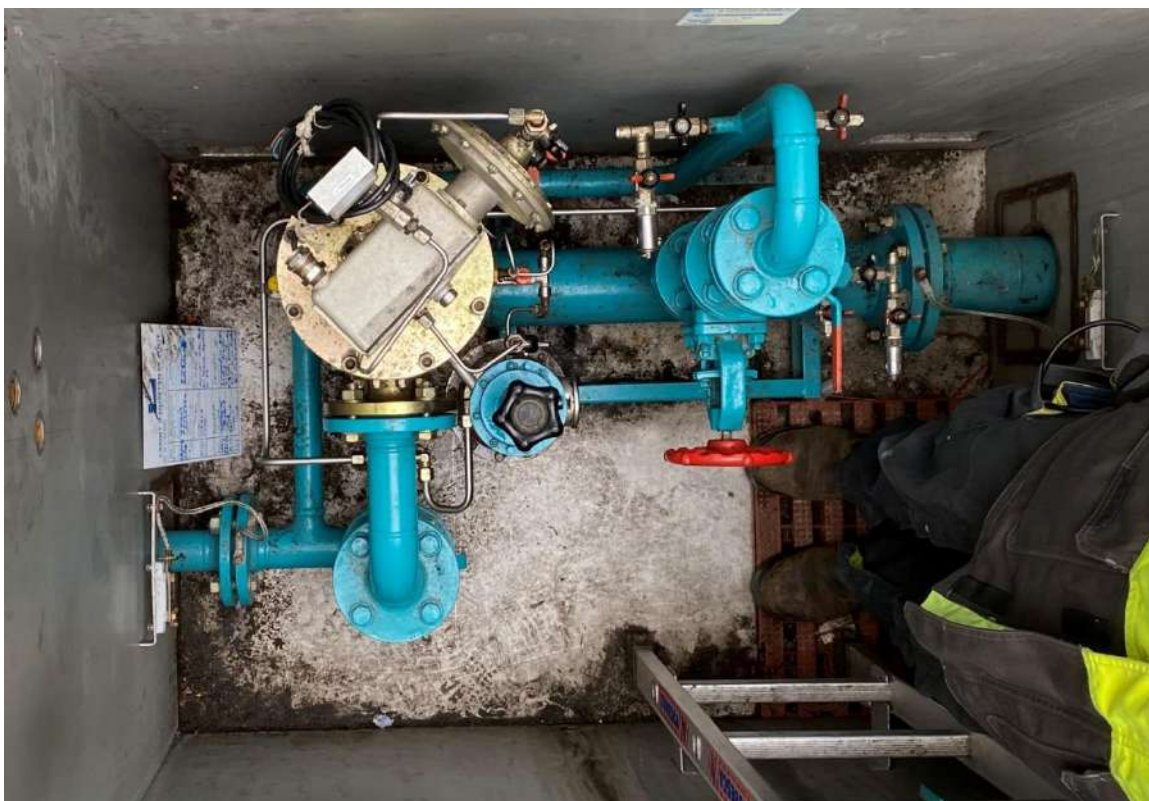
Le poste de détente, siège de l'événement, a été installé en 2003. Il permet de détendre le gaz de 4bar à 21mbar. C'est un poste double ligne équipé d'un régulateur piloté (mécanique à membrane). La ligne secondaire fonctionne par laminage manuel¹.

Figure n°5 : vue du dessus du poste de détente

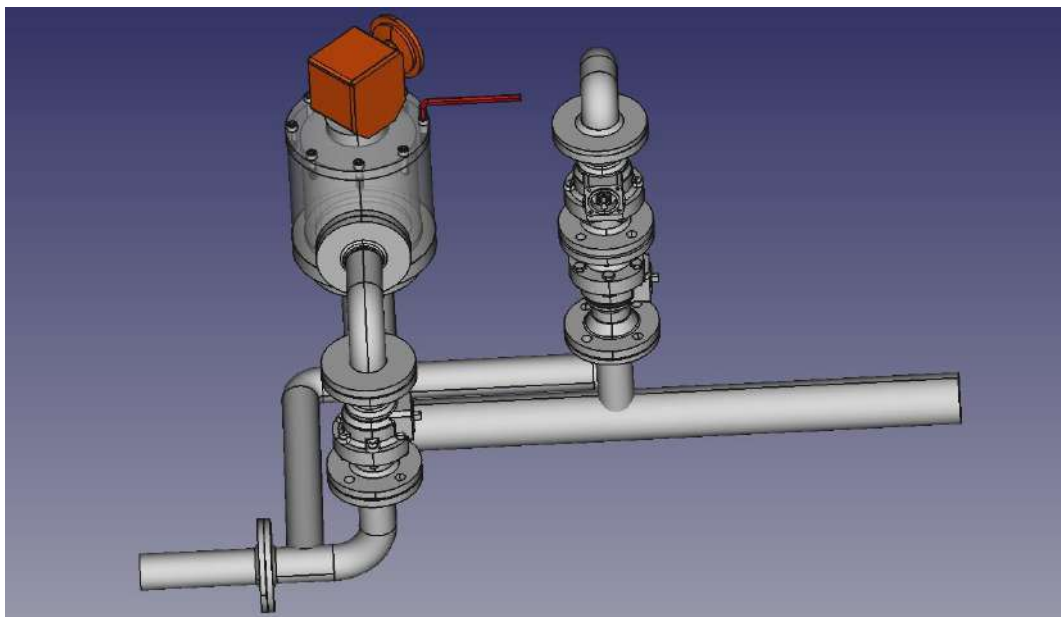
Une fois le poste basculé en mode secours, l'opérateur peut procéder au démontage de la plaque supérieure du régulateur piloté. Ce démontage consiste notamment à dévisser les huit vis CHC à l'aide d'une clé Allen sans démontage du capteur en partie supérieure (cf. figure 5) et ensuite à procéder à l'échange du joint entre la plaque supérieure et le corps du régulateur.

Figure n°7 : représentation du régulateur piloté, capteur (en orange), clé Allen (en rouge)

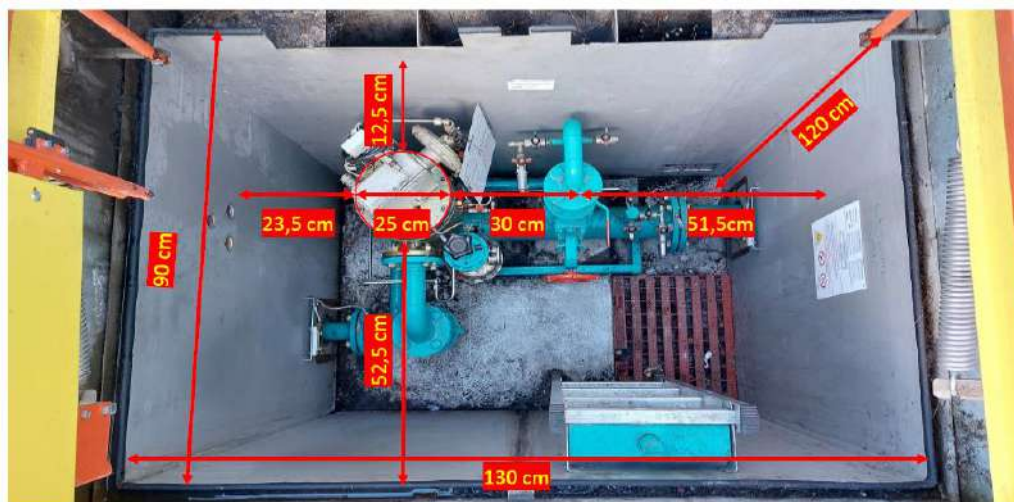
Le poste est situé sous trottoir dans un environnement fortement urbanisé. Les dimensions de son génie civil ont donc été étudiées pour être minimales. Elles permettent à deux opérateurs d'être présents côte à côte mais sans véritable liberté dans leurs gestes. Le régulateur, notamment, est proche des parois du poste et l'accès aux vis du couvercle supérieur s'avère délicat du fait de la présence du relais, l'utilisation d'outils adaptés est nécessaire pour appliquer les efforts qui permettent de desserrer des vis très serrées ou grippées.

Dans le cas de l'événement du 6 mars dernier, le manque d'espace au sein du poste a rendu l'opération de démontage plus difficile, elle a également rendu plus complexe le fait pour le deuxième opérateur de continuer à surveiller le manomètre tout en venant en appui à son collègue. Les faibles dimensions n'auraient pas permis non plus qu'un troisième opérateur soit présent dans le poste pour s'assurer de la bonne régulation de la pression pendant que deux collègues effectuaient le changement de joint.

Figure n°8 : côtes du poste de détente

- Réexaminer les conditions d'intervention et notamment le nombre et les qualifications nécessaires des intervenants susceptibles d'intervenir sur ce type de poste et formaliser ces conditions dans une procédure;

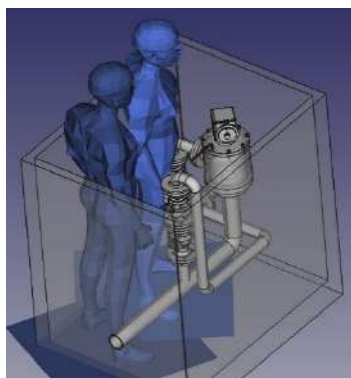
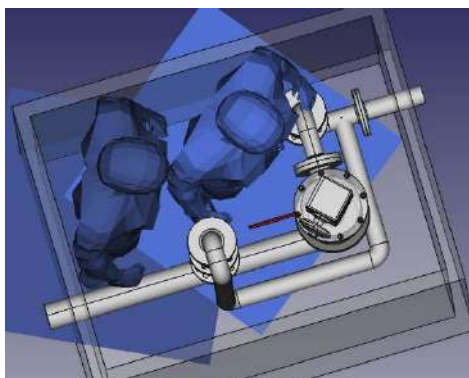
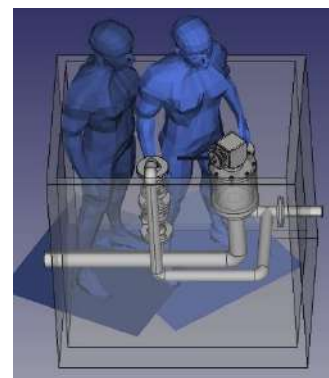
Figures n°9, 10 et 11 : modélisations du poste de détente

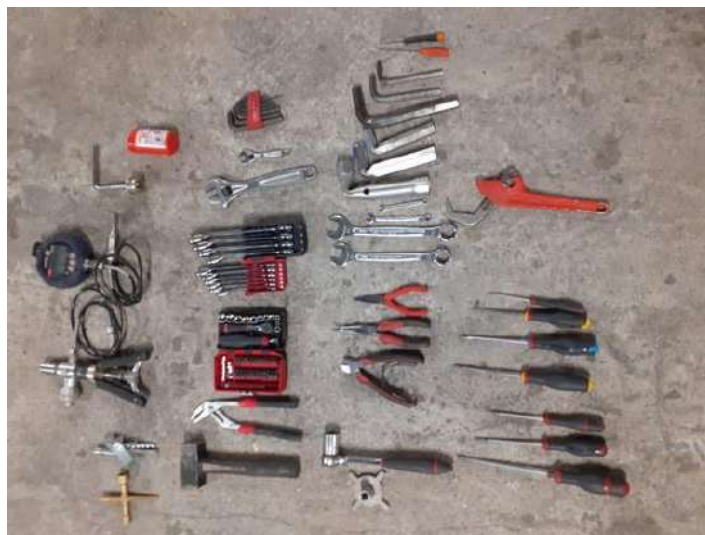
Le jour de l'événement, les opérateurs ne disposaient en matière d'outillage que du contenu de la camionnette d'astreinte et n'avaient pas à leur disposition tout le matériel dont ils disposent habituellement pour une intervention sur un organe d'un poste de détente. Les vis étant grippées et l'espace pour manœuvrer étant restreint, un outillage complémentaire aurait pu faciliter l'intervention. L'utilisation par exemple d'une douille tournevis pour vis à 6 pans creux montée sur un cliquet avec une rallonge d'au moins 250 mm pour ne pas être gêné par le relais, aurait permis un démontage plus aisé.

En parallèle, un autre modèle de manomètre aurait pu alerter les opérateurs sur l'augmentation de la pression.

Figure n°12 : outillage à disposition des opérateurs le jour de l'intervention

- Réexaminer l'outillage nécessaire aux équipes d'intervention pour qu'elles puissent intervenir dans les meilleures conditions;
- Sensibiliser les opérateurs sur les phénomènes d'excès de confiance et de tunnelisation attentionnelle et les risques qu'ils présentent: distraction, inattention, prise de décision inadaptée;
