Rapport d'Enquête

Sur la fuite de tétrachlorure de titane au sein du site industriel d'Ineos Polymers SAS situé à Sarralbe (Moselle) le 26 novembre 2021

N° : MTE-BEARI-2022-003

Date du rapport : 15 avril 2022

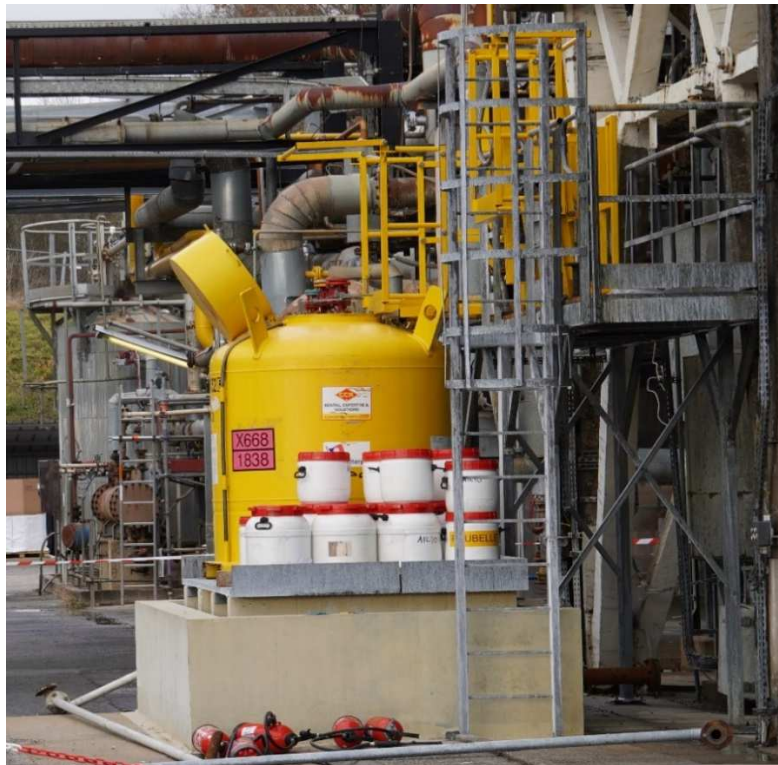
Photo 1 conteneur (en jaune) sur le poste de dépotage

Le poste de dépotage du tétrachlorure de titane ($TiCl_4$) comprend un conteneur (cf. photo n°1) de 2680 litres (soit environ 4 tonnes de masse utile). Ce conteneur mobile est construit et maintenu en service en application de la réglementation ADR « Transport des matières dangereuses ».

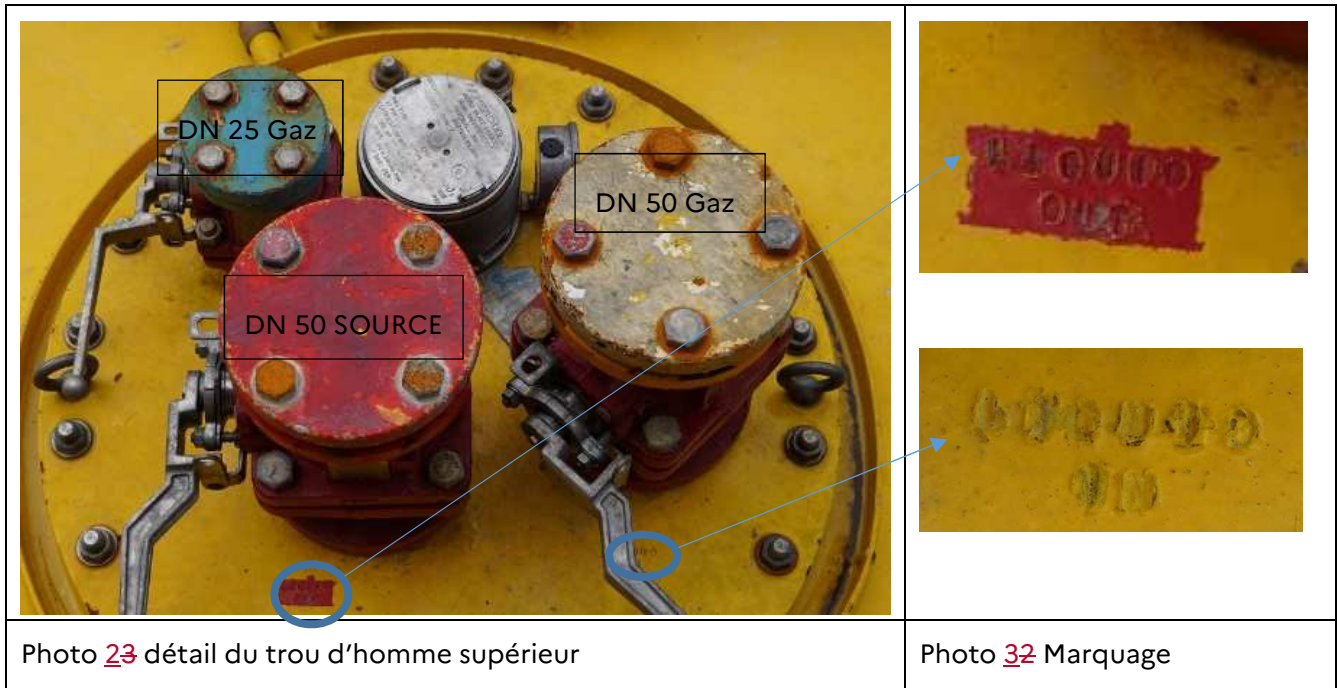
Il comprend sur son trou d'homme supérieur (cf photo 3), outre une soupape de sécurité et un manomètre, trois piquages :

- Un piquage DN¹25 destiné à connecter le ciel gazeux du conteneur ;
- Un piquage DN²50 en source destiné à la reprise du liquide lors du dépotage ;
- Un piquage DN50 pour effectuer le remplissage du liquide en pluie.

Le repérage des deux piquages de même diamètre DN50 est réalisé par un marquage de couleur sur les brides et une inscription par frappe à froid en petits caractères peu lisibles (cf. photo 2). Il est à noter que le liquide ne peut sortir du conteneur qu'à la double condition de la mise en pression du ciel gazeux et de l'ouverture de la vanne de reprise du liquide.

- **Mettre en place un détrompage physique permettant de garantir la correcte connexion du ciel gazeux d'un conteneur de matière dangereuse.** En effet, la correcte connexion du ciel gazeux permettra de garantir que l'accident survenu ne pourra plus arriver. Il est à noter que dans les échanges entre le BEA-RI et l'exploitant, ce dernier a d'ores et déjà indiqué avoir retenu cette mesure.

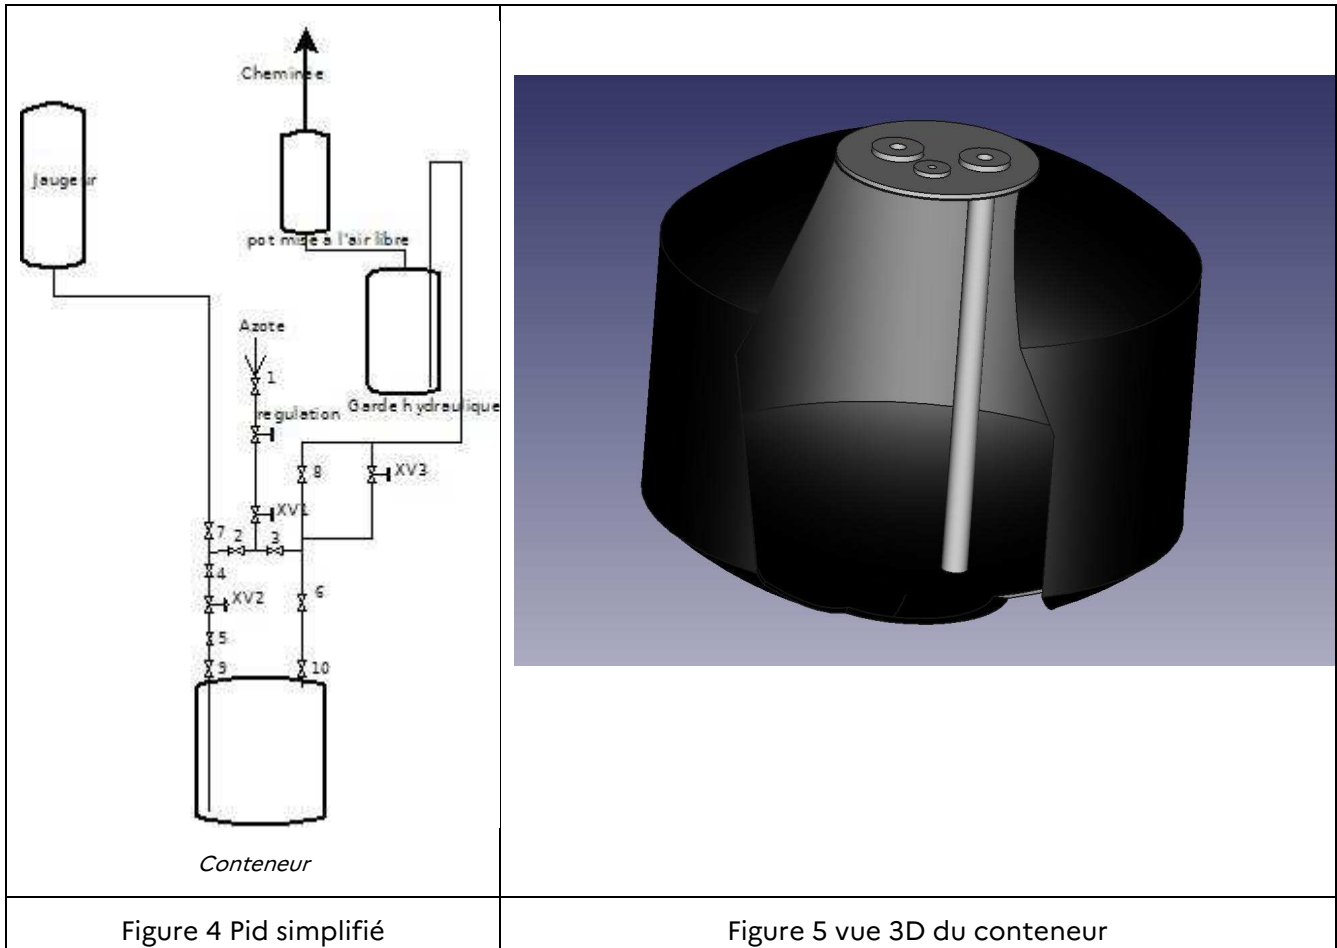
Le plan d'instrumentation simplifié (Pid) est repris en figure 4.

Le jeu de vannes commandées et manuelles permet, sous réserve d'un branchement correct des deux flexibles :

- Mise en pression du ciel gazeux (n° 8, XV3 fermées et n° 1, XV1, 3, 6, 10 ouvertes) ;
- Dépotage du produit (n° 2 fermée, XV2, 4, 5, 7, 9 ouvertes et mise en pression du ciel gazeux) ;
- Arrêt de dépotage par mise à la pression atmosphérique (1, XV1 ou 3 fermées et 8 ou XV3 ouvertes ainsi que 6 et 10).

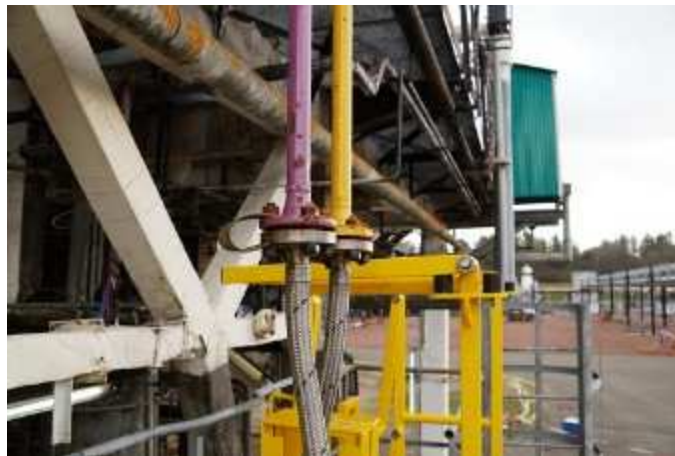
Photo 4 Flexibles coté installation

Les deux opérateurs arrêtent le balayage à l'azote et démarrent les opérations de connexion des flexibles sur le conteneur. Ils démontent la bride pleine de ce qu'ils pensent être la phase liquide et vérifient la présence de la mention « Liquid » sur le piquage et la couleur (mauve) de la bride de l'installation fixe, les flexibles quant à eux n'ont pas de couleurs distinctives.

En complément, le repérage par un code couleur des deux brides est délicat car seule la circonférence des brides (cf. photo 4) reprend le code couleur. En principe, les brides pleines sont également repérées par un code couleur mais le fait qu'elles soient démontables peut générer des inversions.

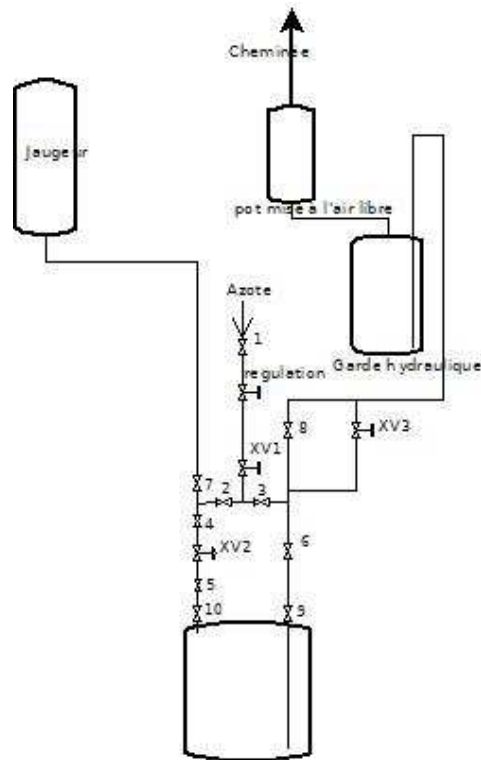
Figure 6 Branchement inversé

À ce stade, l'inversion des deux flexibles est créée. Sans être suffisante pour déclencher la fuite de produit, elle constitue l'une des conditions nécessaires ayant conduit à l'accident. Le Pid correspondant à cette configuration est repris dans la figure n° 6.

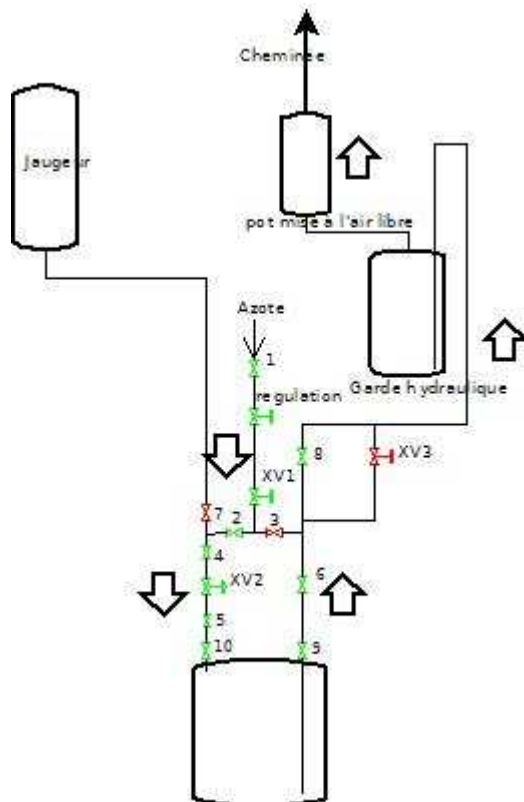
Figure 7 Circuit lors de la fuite

Du fait de l'inversion de branchement des flexibles, il injecte de l'azote sous pression dans le ciel gazeux du conteneur. La phase liquide est, elle, à la pression atmosphérique. Mis sous pression, le $TiCl_4$ vient remplir la garde hydraulique puis le réservoir avant la cheminée. La cheminée se remplit également et l'éjection de $TiCl_4$ via cette dernière a lieu vers 16h10, générant la perte de confinement. La circulation

des fluides est reprise en figure n° 7, sur laquelle les vannes fermées sont représentées en rouge et les vannes ouvertes, en vert.

La fuite a lieu à faible pression du fait de la hauteur de rejet (de l'ordre de 20,5 mètres) et de la densité assez forte du produit (1,73).

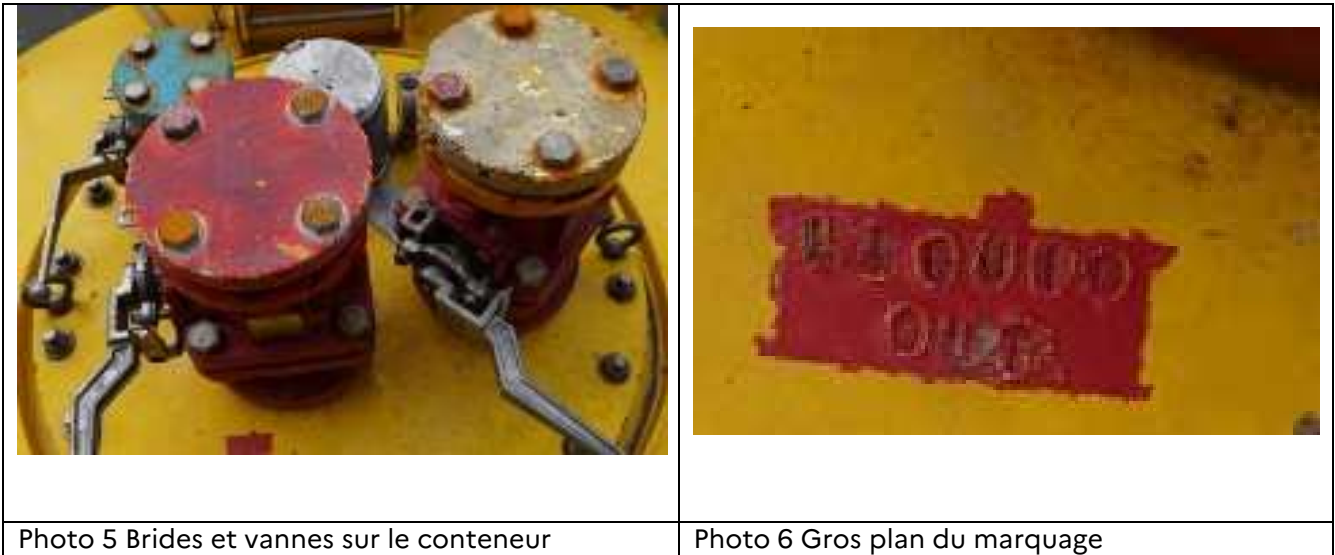
Enfin, le repérage par marquage à froid à proximité des piquages est difficile à déchiffrer et le peu de différence entre les mentions « Liquid in » et « Liquid out » porte à confusion, surtout lorsque les opérateurs sont équipés de masque anti-covid et de lunettes de protection se remplissant de buée par le biais de la respiration de ces derniers.
