Rapport d'enquête

Sur l'incendie au sein du site
exploité par la société LE GALL
CORRE à Plouénan (29) le 12 août
2021

N°: MTE-BEARI-2022-001

Date du rapport : 20/01/2022

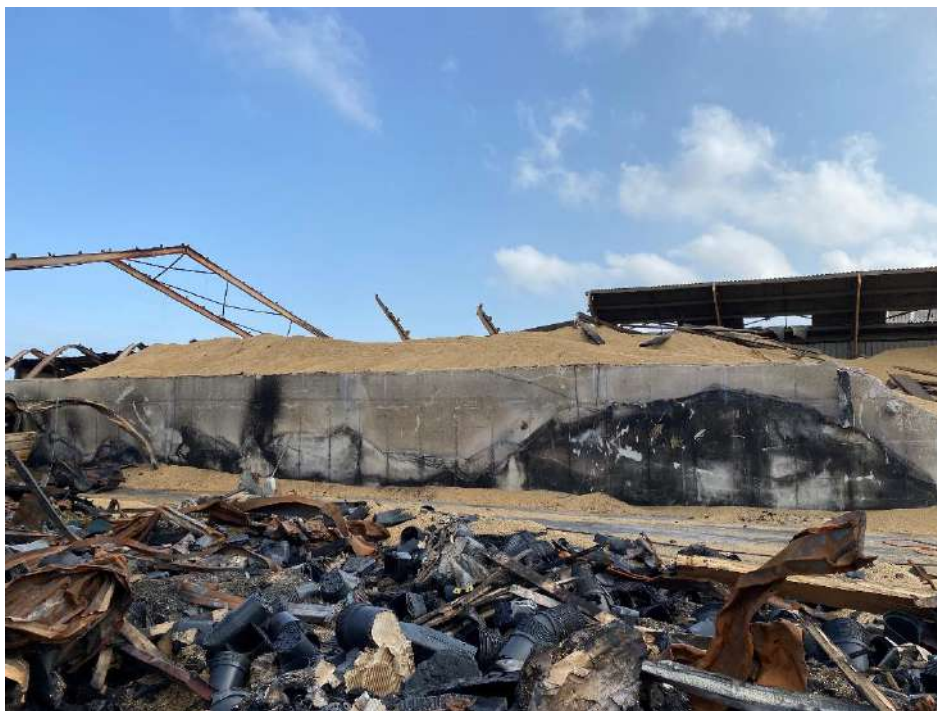
Des matières stockées et 4 bâtiments de stockage ont été détruits. Le local principal de stockage de produits phytosanitaires n'a lui pas subi de dommages. Il a pu être protégé par les services de secours. Un mur coupe-feu et l'intervention des sapeurs-pompiers ont par ailleurs permis d'éviter que le stockage d'hydrocarbures ne soit impacté.

Photographie 1 : photo du site après l'incendie

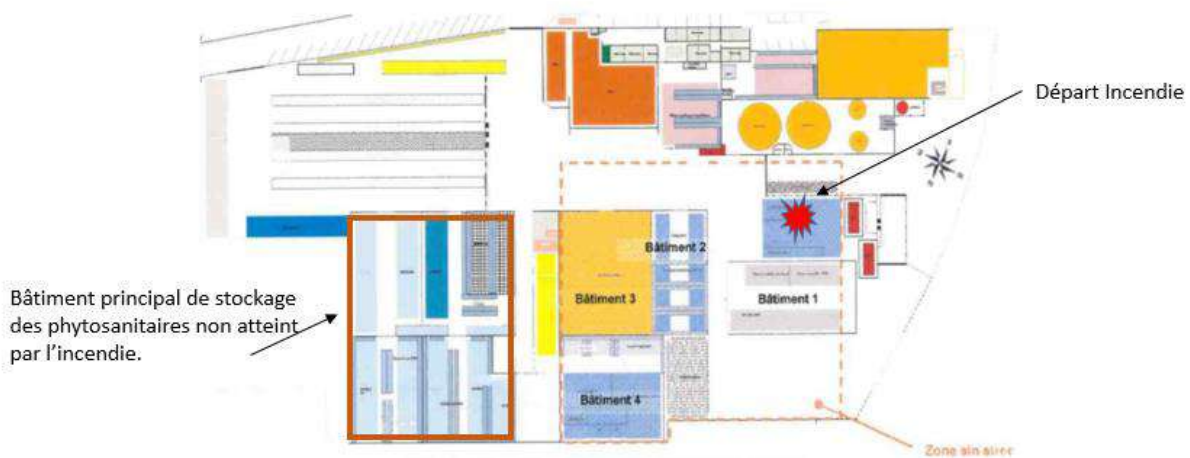
Figure 2 : plan du site

De l'ordre d'une dizaine de tonnes d'ammonitrates (dosés à 34,5%) étaient stockées dans l'auvent adossé au bâtiment 3 (en jaune sur le plan).

Le local de stockage des produits phytosanitaires situé à gauche des bâtiments 3 et 4 sur le plan du site (figure 2) séparé des autres bâtiments par une allée large de 5 mètres a pu être préservé par l'intervention des sapeurs-pompiers.

Le jeudi 12 août vers 19 heures, un incendie se déclare au niveau d'une palette de poteries en polypropylène. Son positionnement sur le site est symbolisé par le symbole rouge sur le plan de la figure 2.

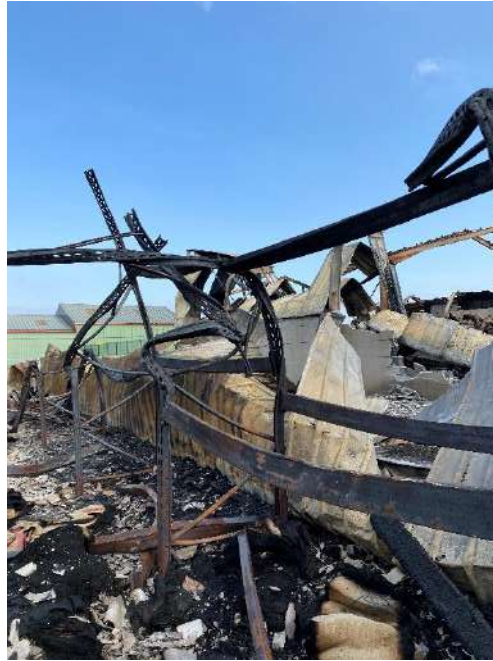
Ces 4 bâtiments étaient adossés les uns aux autres au niveau des façades et des toitures sans possibilité pour les services de secours d'accéder indépendamment aux différents bâtiments. Les façades en bardages métalliques et les charpentes métalliques n'ont pas résisté à l'incendie.

Photographie 3 : déformation des structures métalliques

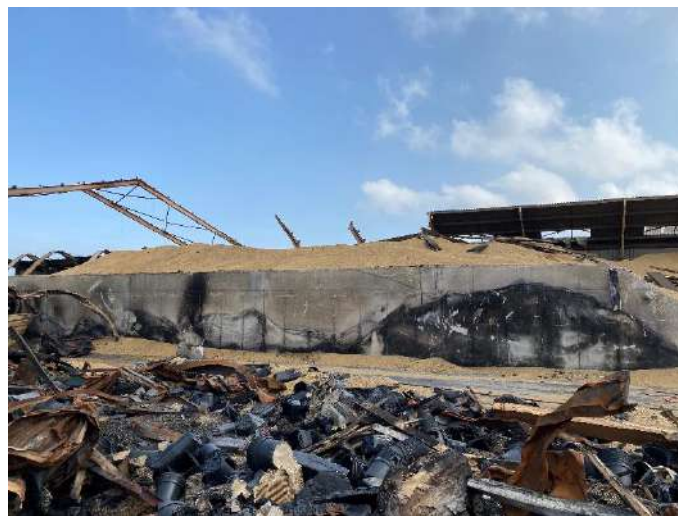
Seuls les murs en béton ont tenu et assuré une protection vis-à-vis de l'incendie.

Photographie 4 : résistance au feu du mur béton

Il a été confirmé dans le cadre de cet événement que seules les séparations physiques entre bâtiments ou murs en béton ou maçonnés de hauteur suffisante étaient efficaces pour ralentir la propagation du feu en cas d'incendie.

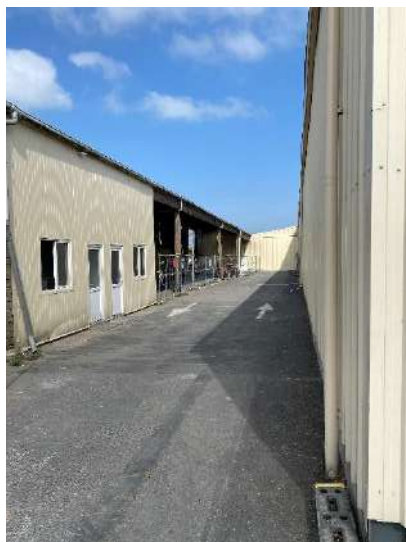
Photographie 5 : allée de séparation

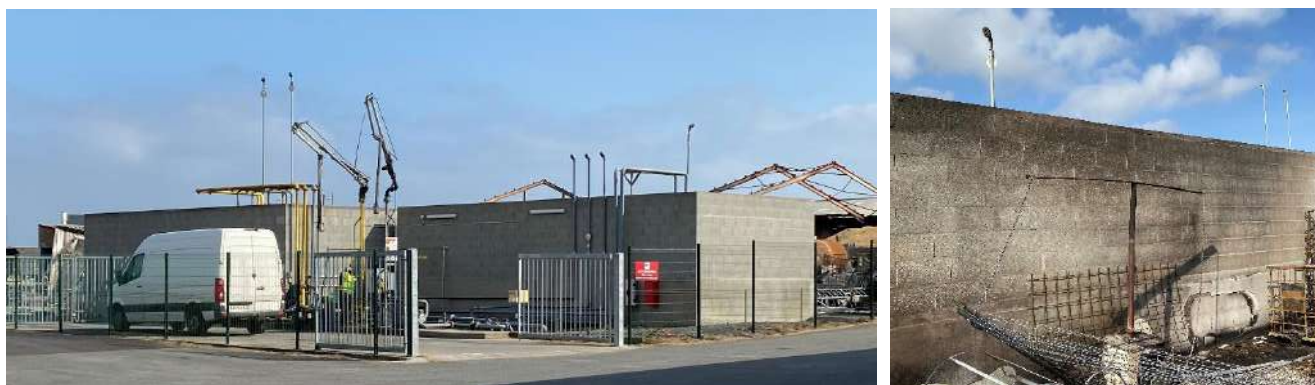
De même, le mur coupe-feu et l'intervention des sapeurs-pompiers ont permis de protéger les installations de stockage d'hydrocarbures.

Photographie 6 : mur coupe-feu de l'installation de distribution de liquides inflammables

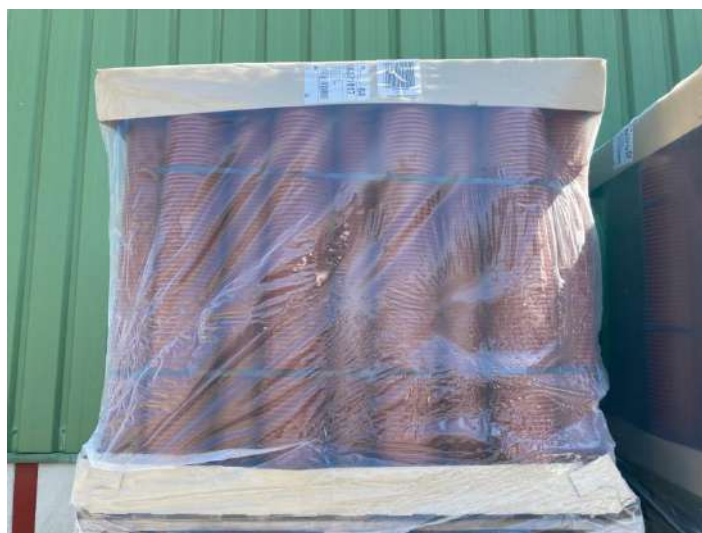
Cette palette de poteries est entourée d'un film plastique et est stockée en extérieur à proximité d'autres palettes identiques. À 19 heures, le site est sur le point de fermer, le dernier client vient d'être servi. Quand il détecte le début de l'incendie, le dernier employé présent déplace la palette pour l'éloigner du bâtiment et tente d'éteindre le feu avec un extincteur.

Photographie 7 : exemple de palette de poteries en polypropylène

Le film plastique recouvrant les poteries et la nature même de ces poteries empilées les unes dans les autres rendent leur inflammation très facile, par exemple par une cigarette mal éteinte qui aurait été négligemment jetée par-dessus le grillage.

Le mode d'emballage d'un produit, lui-même combustible peut augmenter de façon importante sa capacité à s'enflammer et la charge combustible impliquée. C'était le cas dans cet incendie du film plastique qui recouvrait les poteries.

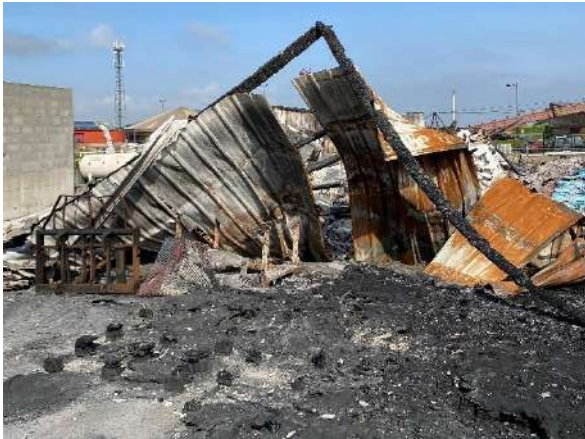
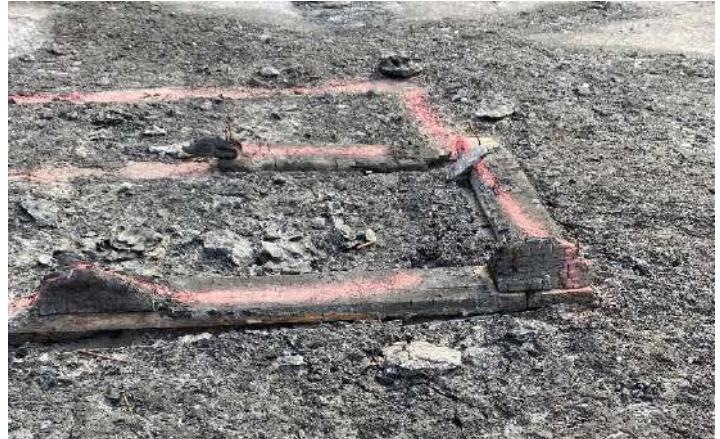
Toutefois, la reconnaissance de terrain confirme la localisation de l'origine du feu au niveau des palettes de poteries sous films plastiques stockées en extérieur.

Photographies 8 et 9 : départ du feu

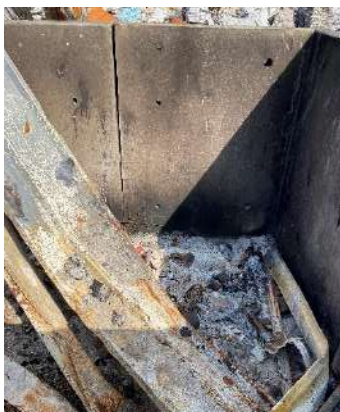
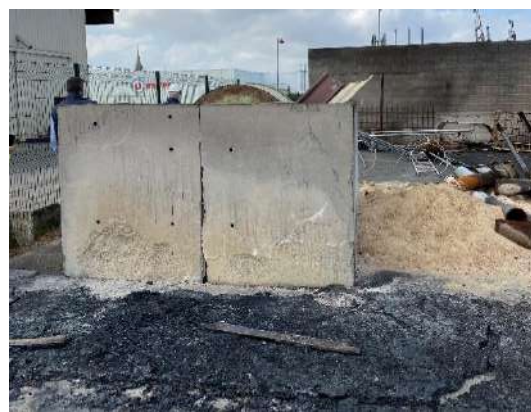
- Une zone bétonnée où des déchets peuvent vraisemblablement être incinérés, alors que le brûlage à l'air libre est interdit.

Photographies 10 et 11 : zone de brûlage

Les témoignages recueillis indiquent que la zone de brûlage n'avait pas été utilisée avant l'incendie.

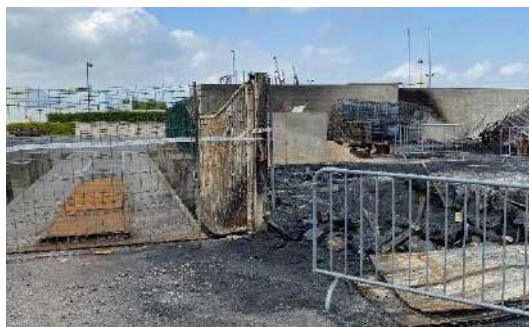
- Et un pont bascule, où les clients stationnent, séparé de la zone de stockage des palettes de poteries par un simple grillage.

Photographie 12 : localisation du pont bascule
