Rapport d'enquête

Sur l'incendie au sein du centre de stockage de données OVH situé à Strasbourg (67) le 10 mars 2021.

N° : MTE-BEARI-2022-005

Date du rapport : 24/05/2022

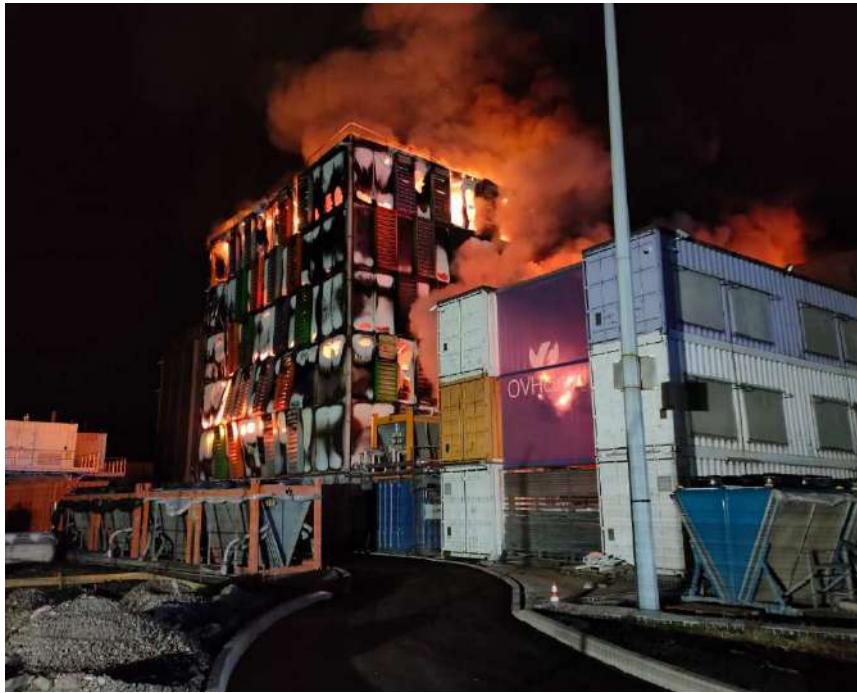
Photographie 1 : site pendant l'incendie (source SIS 67)

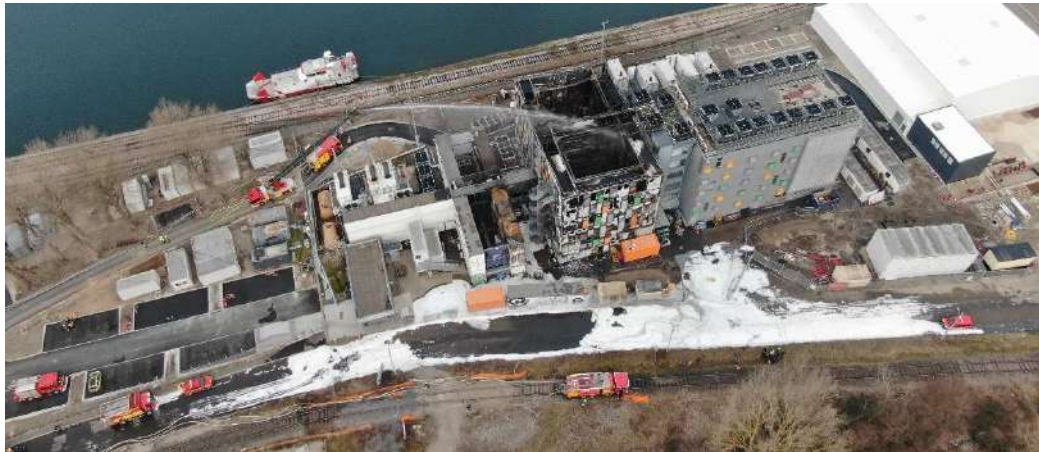
L'incendie n'a engendré aucune victime et aucun blessé. Il a en revanche occasionné des dommages importants sur les plans matériel et financier. Il a provoqué la destruction totale du bâtiment SBG2 et la destruction partielle du bâtiment SBG1 (4 salles).

Photographie 2: site le lendemain de l'incendie (source SIS 67)

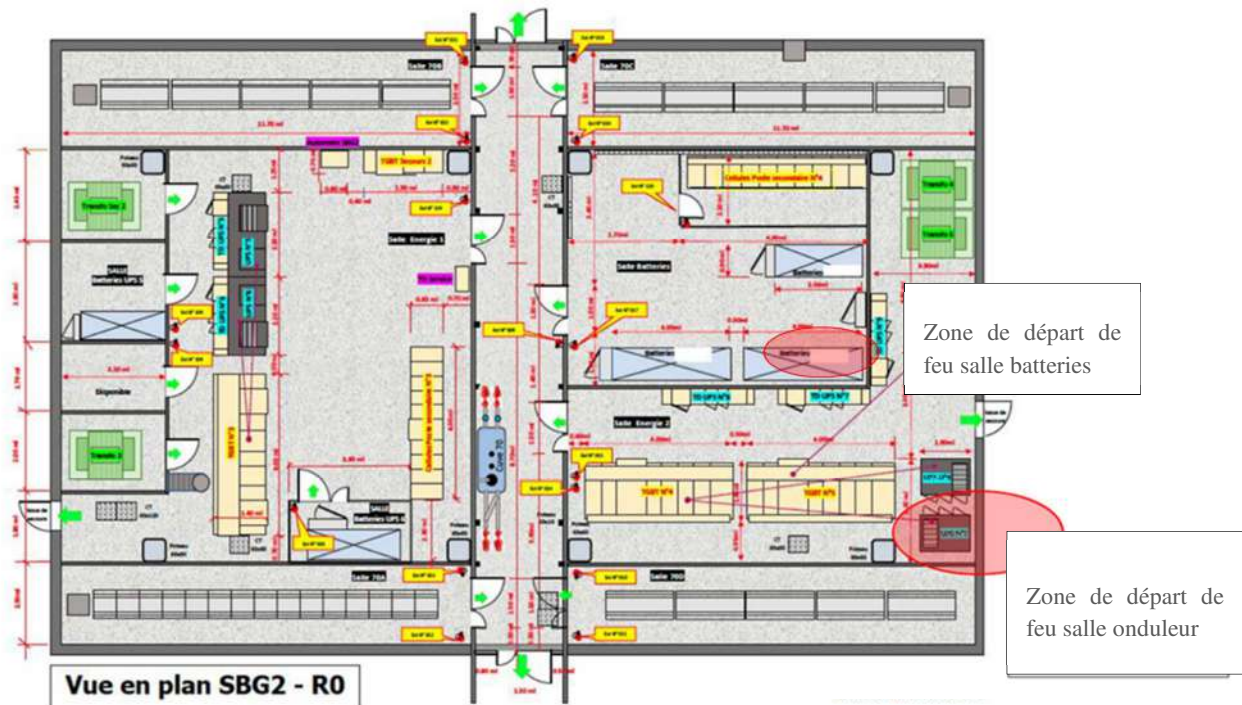
Figure 7: Plan du R0 du bâtiment SBG2 (plan source OVH). La zone de départ incendie a été ajoutée par le BEA-RI dans le but d'améliorer la lisibilité du plan et la compréhension du texte. (Le même plan a une échelle plus grande figure en annexe 3)

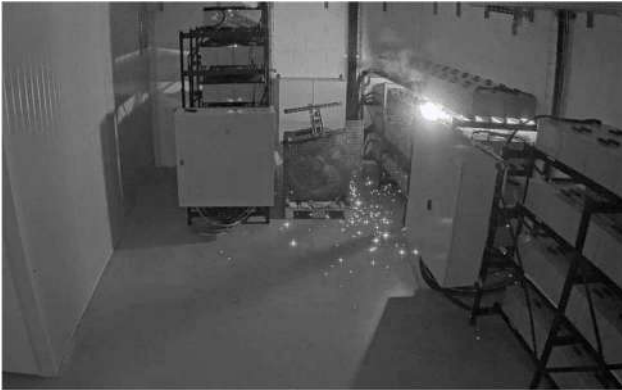
Le système de vidéosurveillance, et le monitoring de la centrale incendie du site montrent qu'un défaut électrique se produit au niveau de l'ASI2 et au niveau des batteries qui lui sont reliées. L'onduleur et les batteries associées n'étaient pas dans la même salle.

Photographie 6 : 0h35, départ de feu dans le local à batteries
(source : image extraite de la vidéosurveillance OVH)

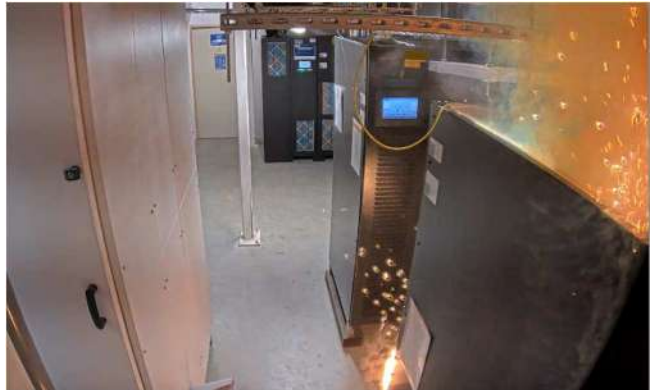
Photographie 7 : 0h35, départ de feu dans l'ASI2
(source : image extraite de la vidéosurveillance OVH)

Il n'est pas possible, à ce stade, d'établir la cause de la défaillance au niveau de l'ASI qui pourrait s'expliquer par différentes hypothèses (présence de liquide ou d'humidité liée à la présence du système de refroidissement situé à proximité, dysfonctionnement lié à l'opération de maintenance réalisée le matin même, exploitation de l'onduleur en dehors des plages normales de fonctionnement, ...).

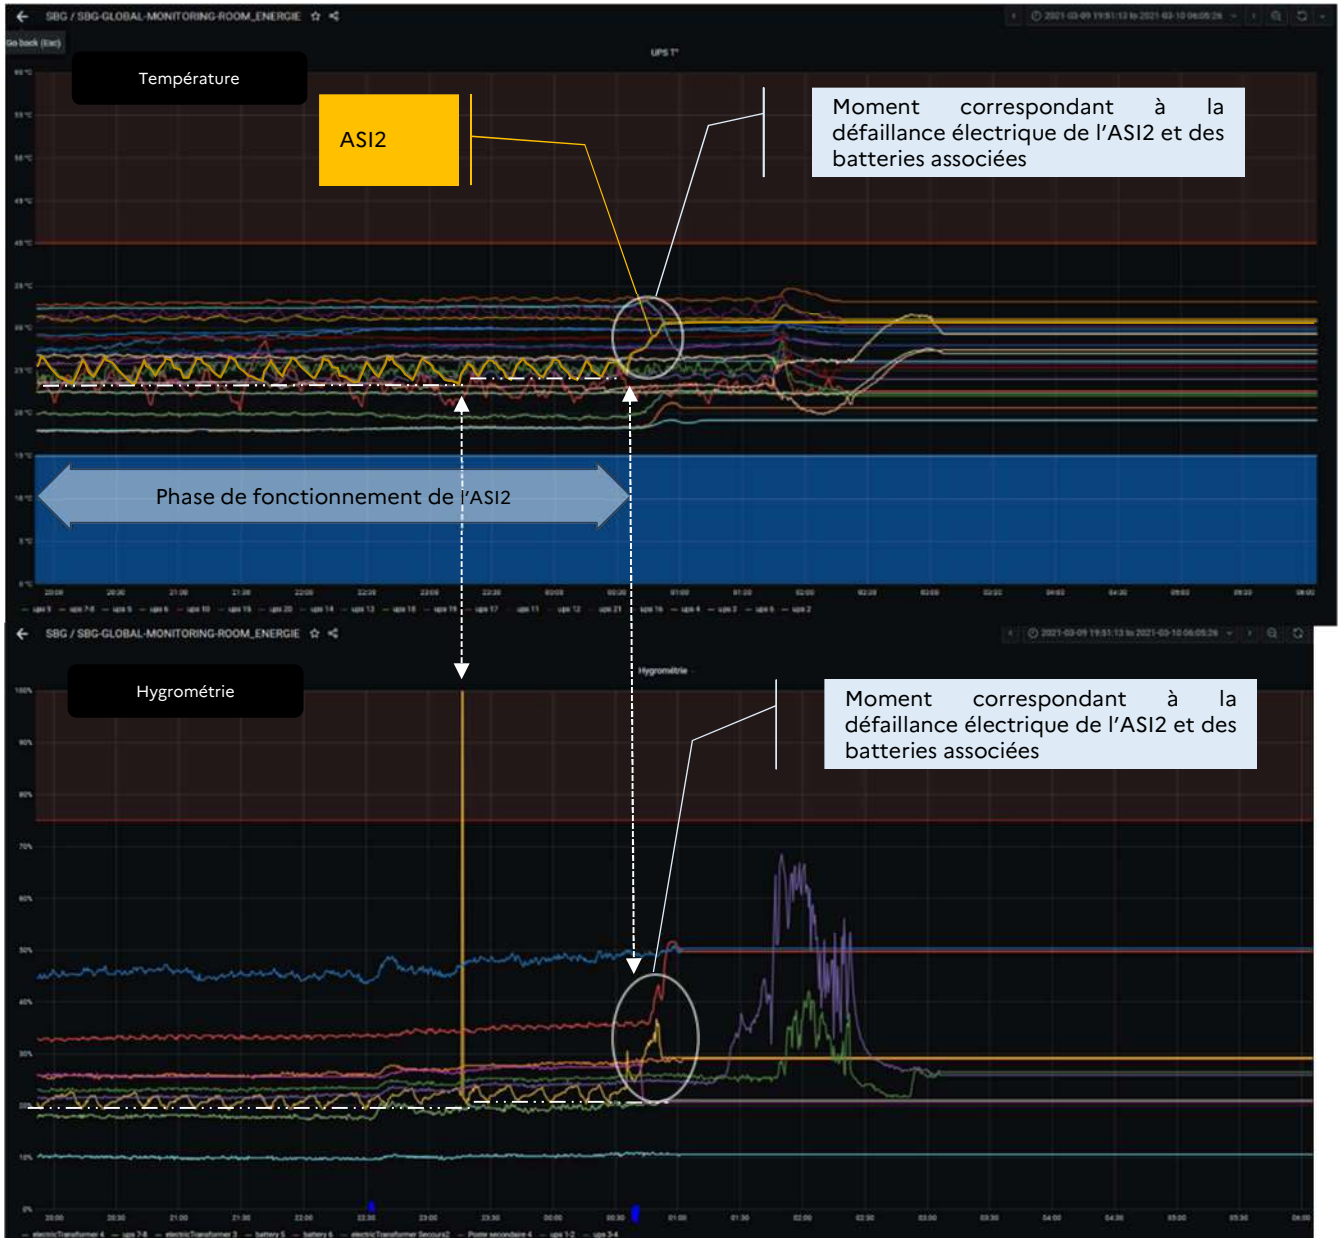
L'analyse des paramètres d'ambiance rapportés en figure 8 (température et hygrométrie mesurées sur des capteurs situés sur la face arrière des onduleurs) conduit à constater une mesure hygrométrique singulière vers 23h15 et une nouvelle augmentation de celle-ci un peu après 0h30. Le BEA n'a pas été en mesure d'établir s'il s'agissait d'une erreur de mesure ou d'un pic d'humidité lié par exemple à une présence de liquide. Néanmoins, nous constatons qu'à compter de la mesure de 23h15 :

- Au niveau de l'enregistrement de la température d'ambiance, les minimums de température augmentent légèrement (24°C) par rapport à la phase précédente de cycles de variation de température qui évolue entre Max 25,5°C Min 23,5°C ;
- Au niveau des mesures hygrométriques, le taux d'humidité connaît une nouvelle sensible augmentation nettement plus marquée à compter de 0h30;
- La défaillance de l'onduleur se traduit au niveau de la courbe de température par une augmentation continue et par un nouveau pic hygrométrique.

La présence d'un liquide ou d'humidité dans un appareil électrique peut causer la formation d'un court-circuit interne susceptible de causer les dégâts constatés. Cependant ces seuls éléments ne permettent toutefois pas de déterminer la cause de la défaillance.

Figure 8 : Relevés de température et d'hygrométrie sur le site au niveau de l'ASI2 (source OVH)

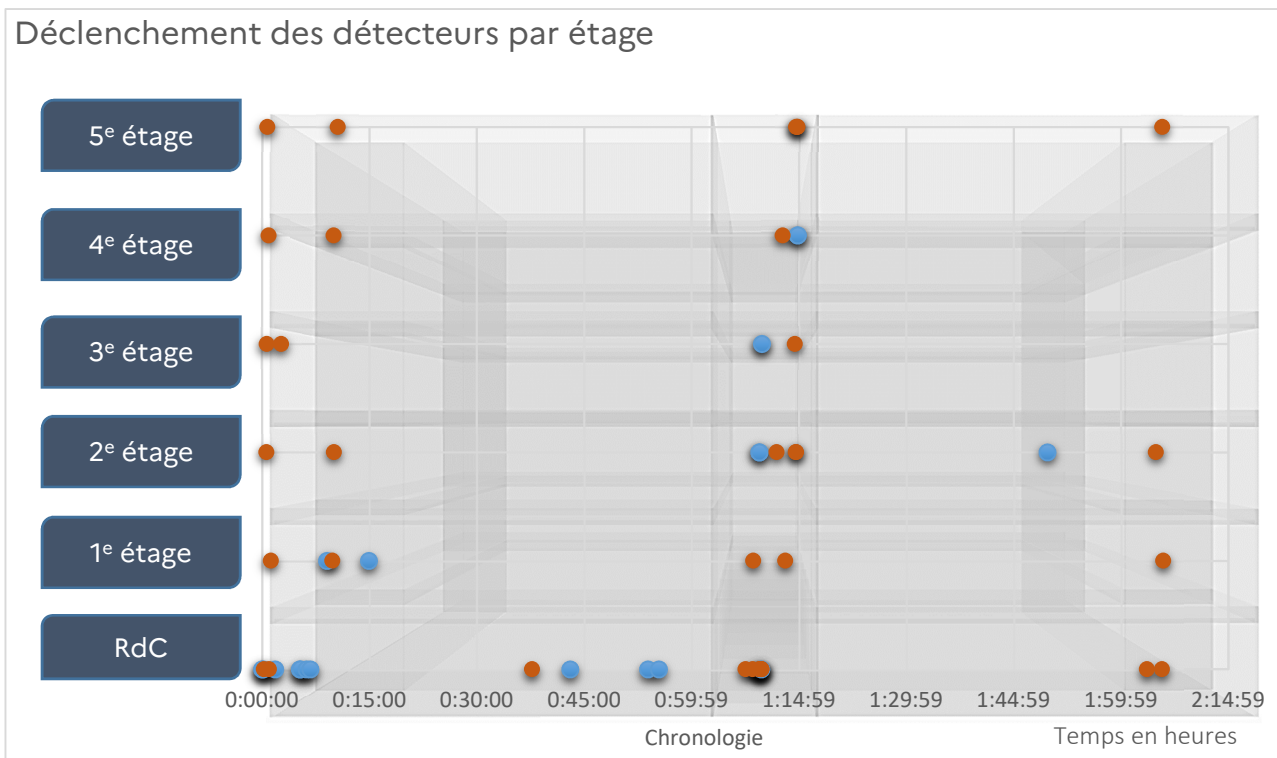
Tableau 1 : Chronologie de déclenchement des détecteurs incendie au sein de SBG2. A t+15 minutes, de la fumée a été détectée à tous les étages par les capteurs de détection de fumée par aspiration (points orange). A t+1 heure, le SIS signale l'embrasement généralisé du premier niveau, une nouvelle série de détecteurs se déclenche dans les niveaux supérieurs et les premiers détecteurs optiques (en bleu) du deuxième étage se déclenchent.

L'examen de la séquence de déclenchement de la détection incendie est en ce sens particulièrement intéressante. On peut y voir qu'au cours des 15 minutes qui suivent le début de l'incendie, plusieurs détecteurs incendie se sont déclenchés au rez-de-chaussée mais également sur la totalité des étages supérieurs du bâtiment SBG2. Certains détecteurs situés dans les étages supérieurs déclenchent même quelques minutes après le début de l'incendie. Ce premier constat démontre une grande perméabilité du bâtiment à l'air extérieur et donc aux fumées d'incendie qui peuvent se propager rapidement et sans difficulté.

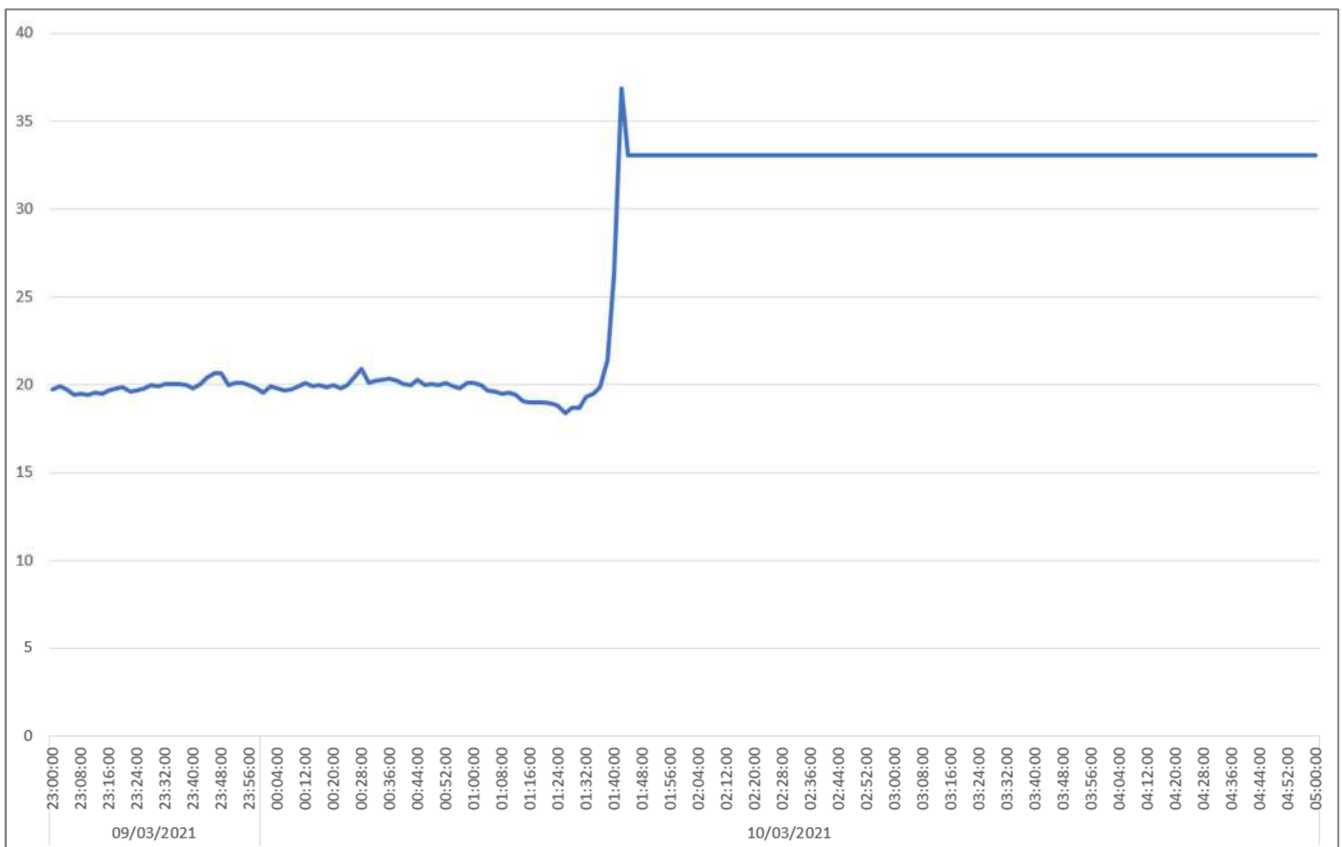
À 1h40, les capteurs de température saturent au second étage, soit deux niveaux au-dessus du niveau de départ du feu.

Figure 9 : courbe de température mesurée par un capteur d'ambiance SBG2 aile B deuxième étage qui montre une hausse anormale de la température vers 1h40.

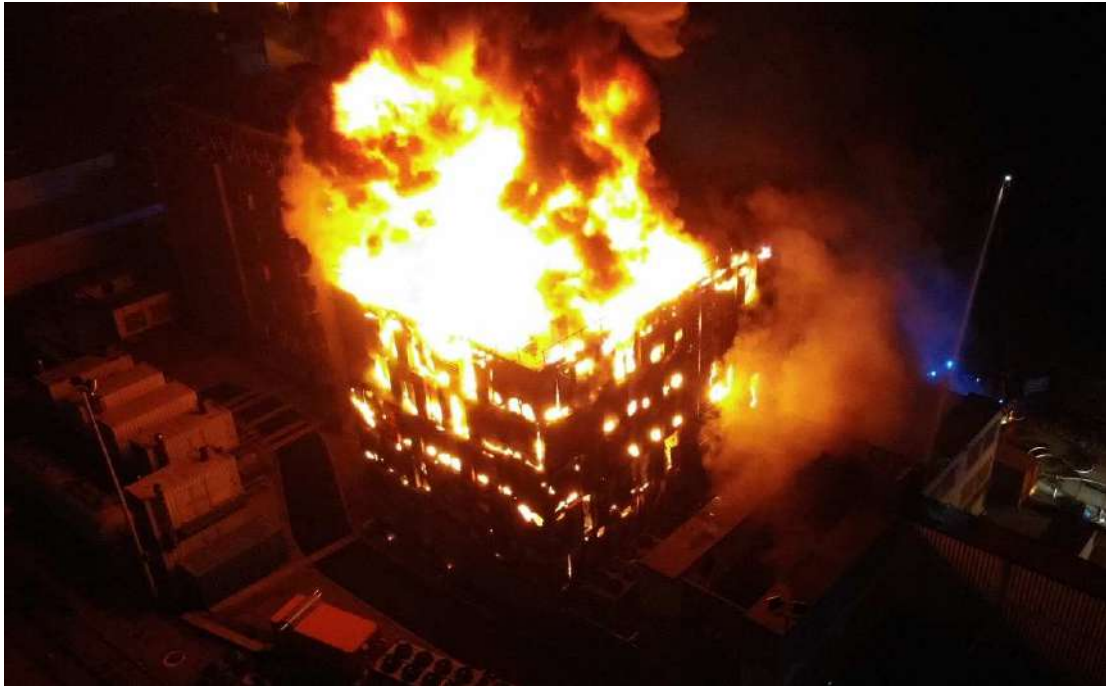
À 2h00, soit près d'une heure et demi après le déclenchement de la première alarme, les sapeurs-pompiers rapportent l'embrasement généralisé de SBG2. La photo ci-dessous donne un aperçu de la situation à 2h50 soit 2 heures et 20 minutes après le début de l'incendie.

Photographie 8 : Photographie de SBG2 à t0 + 140 min (Source : SIS 67)

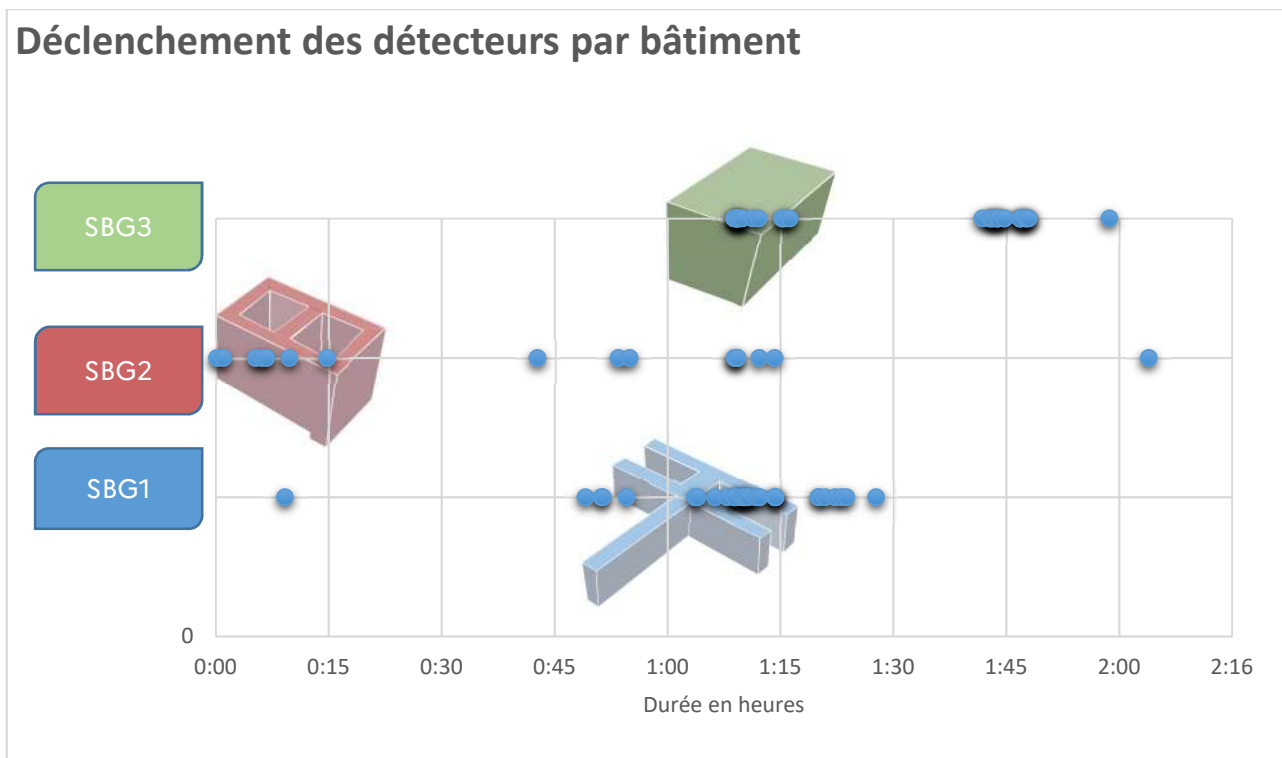
L'examen de la chronologie de déclenchement des détecteurs des bâtiments voisins montre qu'il faut entre une heure et une heure et quart pour que les détecteurs optiques et les détecteurs par aspiration déclenchent de manière significative dans les bâtiments SBG1 (1^{er} étage) et SBG3.

De taille plus modeste, moins bien protégé des flux thermiques (conception de type container maritime), SBG1 sera d'ailleurs plus fortement impacté que SBG3 qui a bénéficié de la présence d'un dispositif coupe-feu (mur coupe-feu 2 heures et porte coupe-feu) et des moyens en eau mobilisés par les sapeurs-pompiers du Bas-Rhin.

Tableau 2 : Chronologie de déclenchement des détecteurs optiques au sein des bâtiments du site OVH. On voit une première série de déclenchements au cours des 15 premières minutes sur SBG2, suivi par des déclenchements sur SBG1 (t0+50 min) puis sur SBG3 (t0+70 min). Le déclenchement sur SBG1 lors des quinze premières minutes est dû au déclenchement d'un capteur dans une circulation.

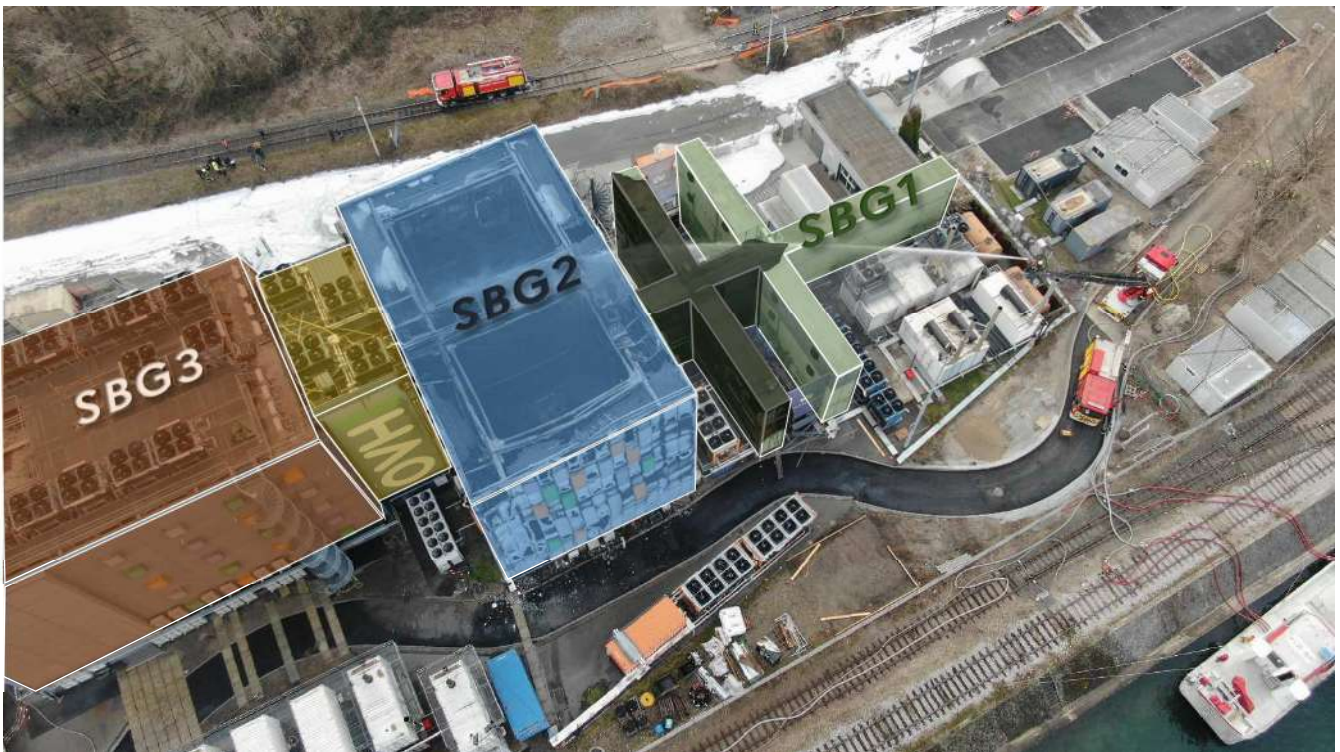
Bien que les bâtiments SBG1 et SBG3 soient de caractéristiques techniques et dimensionnelles différentes, nous noterons toutefois que SBG3, protégé de SBG2 par des murs coupe-feu 2 heures et par une séparation (zone inter bâtiment constituée de circulations), a été moins impacté que SBG1 qui ne disposait pas du même niveau de protection (4 salles détruites sur 12). Les services de secours nous ont toutefois rapporté que des portes coupe-feu avaient été maintenues ouvertes au moment de l'évacuation, ce qui a eu pour effet de dégrader l'efficacité de ce dispositif.

Photographie 9 : vue aérienne de SBG3 (en marron) SBG2 (en bleu) et SBG1 (en vert). SBG1, de taille plus petite que SBG2, a directement été exposé aux flux thermiques de l'incendie de SBG2. SBG3 séparé par une construction (en jaune) comprenant des escaliers et des espaces techniques et de taille comparable a été davantage protégé de l'incendie. En couleur sombre apparaît la zone de SBG1 touchée par l'incendie.

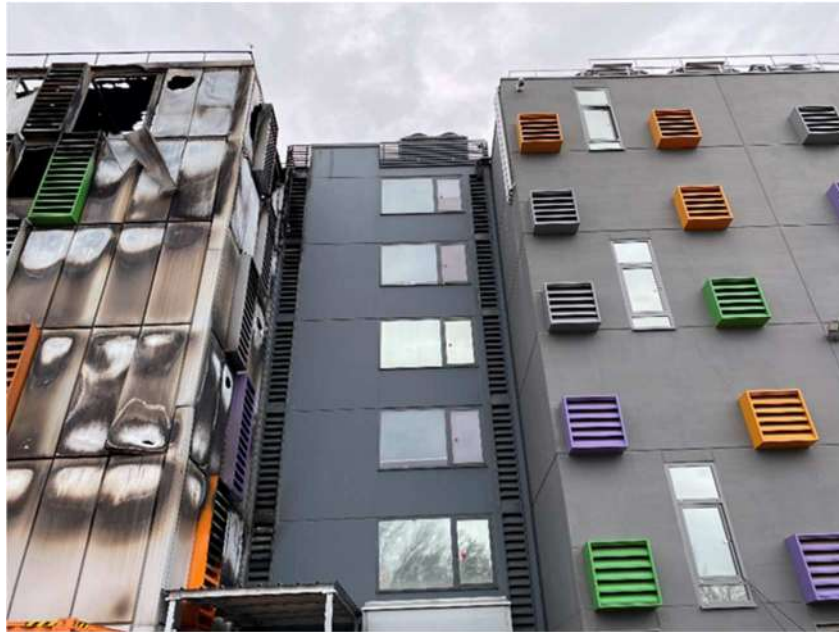
Photographie 10 : zone située entre SBG2 et SBG3

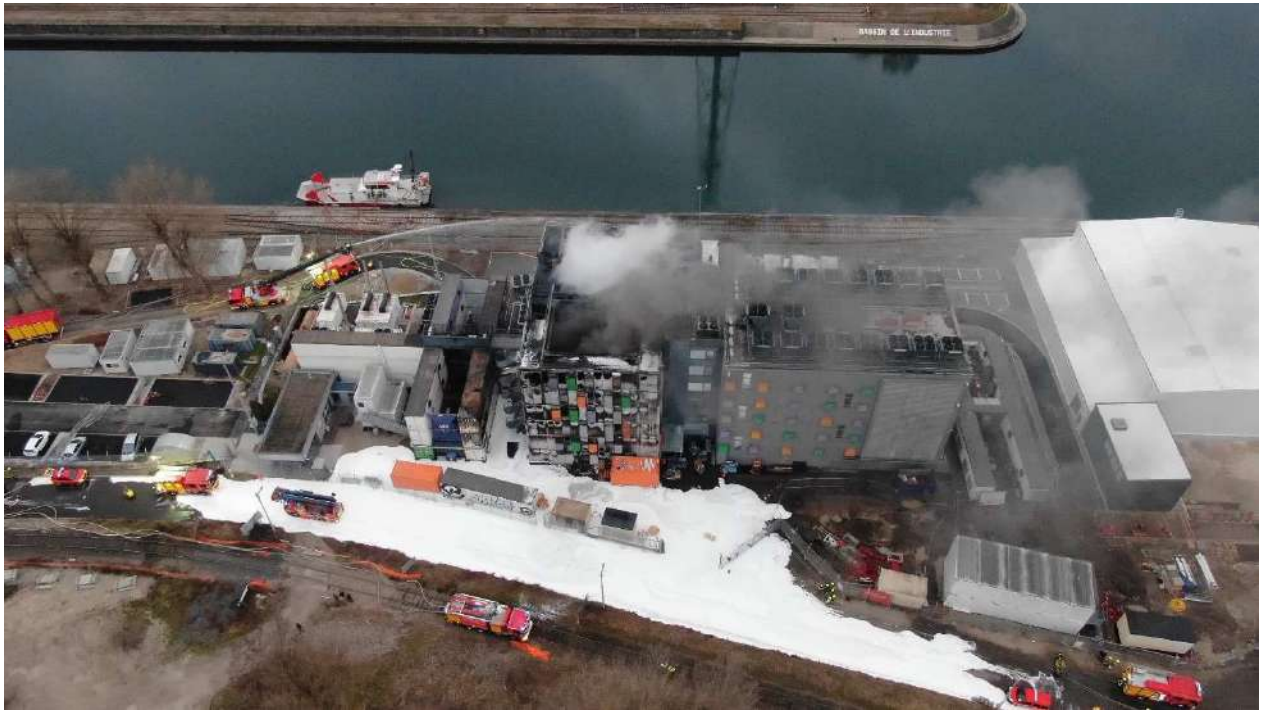
Photographie 15 : vue du site OVH à 06h47 le 10 mars 2021 (source SIS 67)

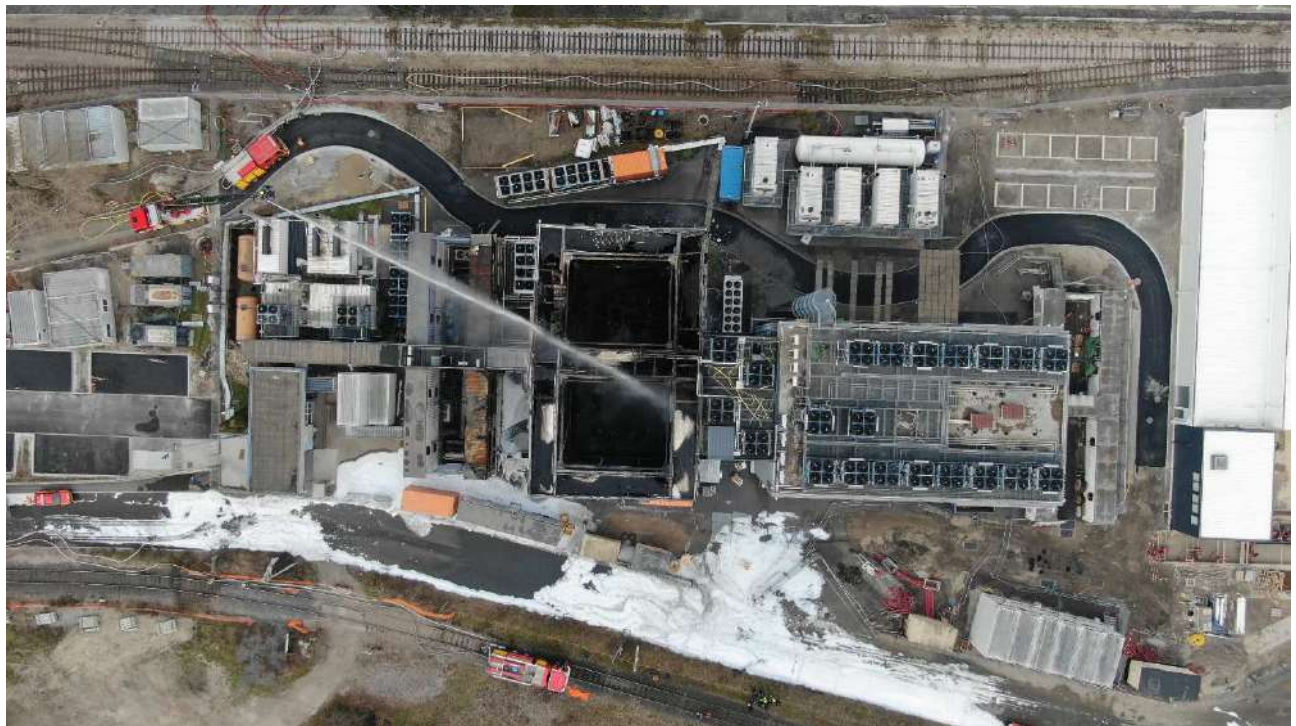
Photographie 16 : vue du site OVH à 9h30 le 10 mars 2021 (source SIS 67)
