# Rapport d'Enquête

Sur l'incendie d'un atelier de  
traitement de surface au sein de  
la société PROTEC Industrie à  
Bezons (95) le jeudi 13 mai 2021

N° : MTE – BEARI – 2021 – 010

Date du rapport : 24/12/2021

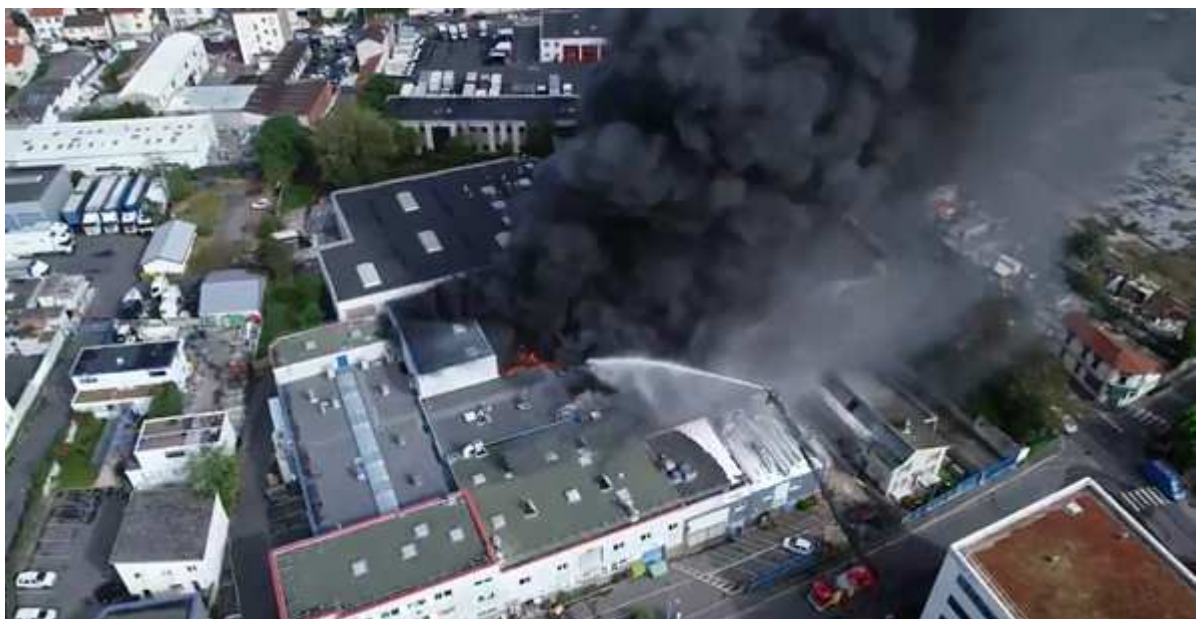
Figure 1 : Photo du feu en plein développement le 13 mai 2021

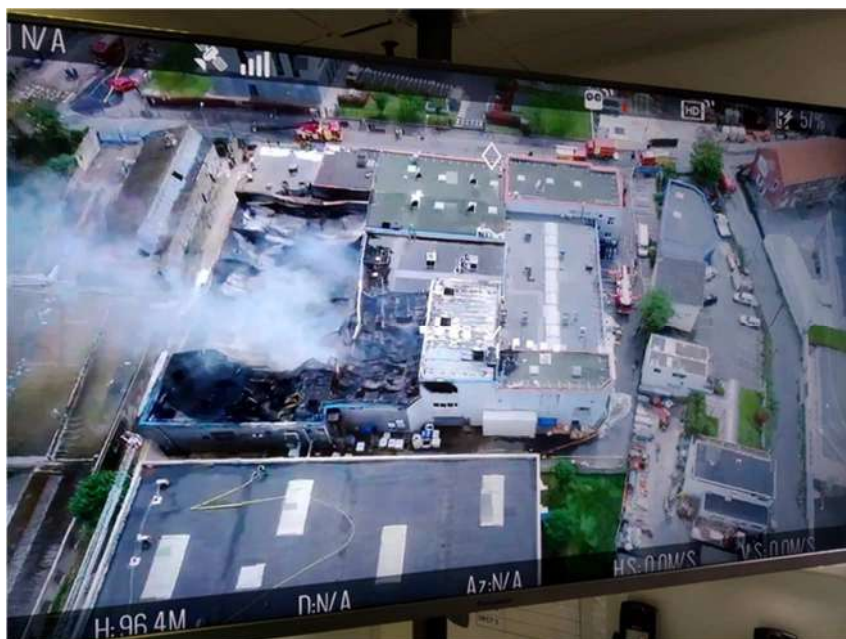
Figure 8 : Photo du sinistre le jeudi 13 mai 2021 prise par le drone du SDIS 95 (Source : SDIS 95)

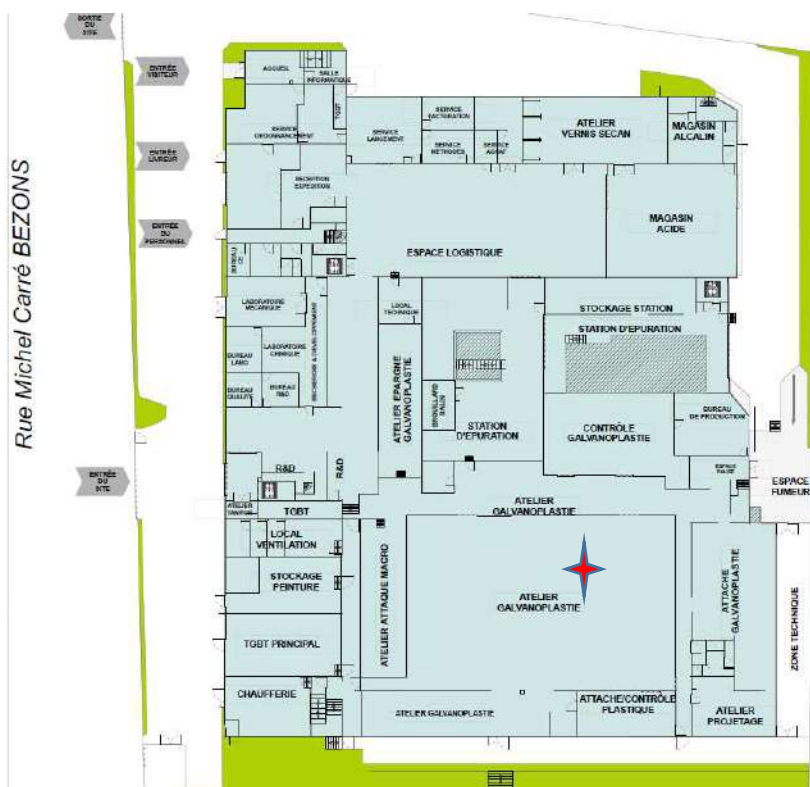
Les éléments réunis au cours de l'enquête, et notamment la vidéosurveillance du site, ont permis de constater que l'incendie a pris naissance dans l'atelier de galvanoplastie situé au rez-de-chaussée de l'entreprise, dont le point d'origine peut être situé sur le plan de la figure 8 ci-dessous par la croix rouge.

Figure 9 : Situation du point d'origine du sinistre dans l'atelier de galvanoplastie situé au rez-de-chaussée du bâtiment. Le point d'origine est identifiable par la croix de couleur rouge.

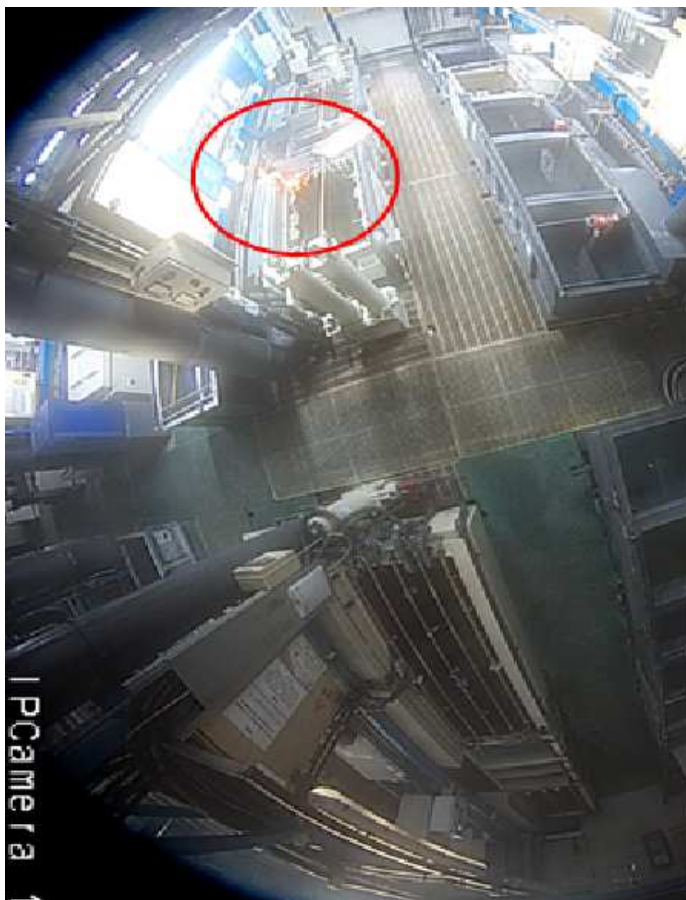
Les 8 caméras orientées vers les armoires électriques de l'atelier confirment que les systèmes de chauffage étaient bien à l'arrêt lors de l'éclosion de l'incendie le jeudi matin. Les redresseurs quant à eux sont maintenus sous tension comme cela est souvent la pratique pour éviter les problèmes de condensation et de détérioration des équipements.

*Figure 10 : Vue de la caméra de vidéosurveillance vers 7h30 avec naissance d'une flamme (Source : PROTEC Industrie)*

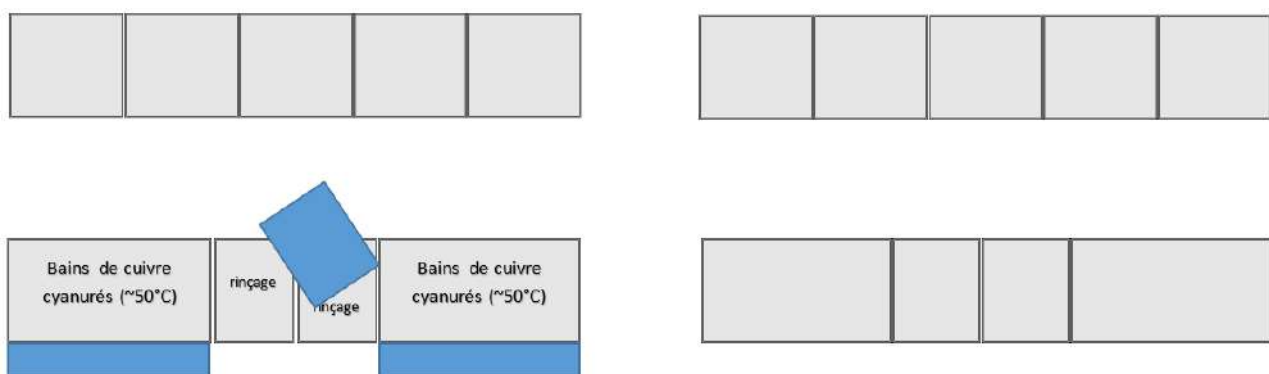
En étudiant ces images, on s'aperçoit également qu'un plateau métallique, utilisé habituellement pour passer des pièces à l'étuve<sup>10</sup>, est posé sur la cuve à l'origine de l'incendie. Après des échanges avec l'industriel, il apparaît que la présence de ce plateau est anormale.

Du fait de sa position, le plateau peut mettre en liaison l'anode et la cathode du bain. La mise en court-circuit peut avoir engendré un échauffement des câbles d'alimentation électriques et leur inflammation. Les schémas ci-dessous permettent de comprendre la conception du bain incriminé et le contact possible par le biais de ce plateau entre l'anode et la cathode.

Figure 11 Position du plateau sur la ligne de traitement de surface ayant pu relier l'anode et la cathode du bain

- **Améliorer les procédures (ou la check-list des rondes) de vérification des installations avant toute période sans activité.** Tout élément dont la présence n'est pas justifiée sur l'outil de travail devrait être détecté (cf. présence d'un plateau métallique sur le bain à l'origine de l'incendie) ;

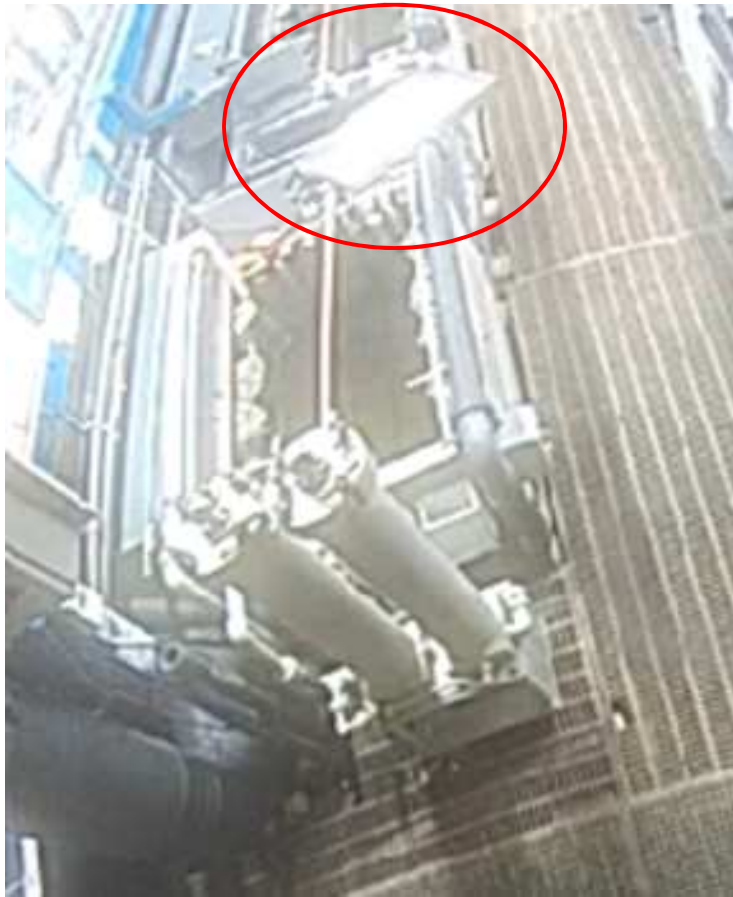
*Figure 12 Image du système de vidéosurveillance permettant de situer le plateau métallique sur le bain à l'origine de l'incendie  
(Source : PROTEC Industrie)*

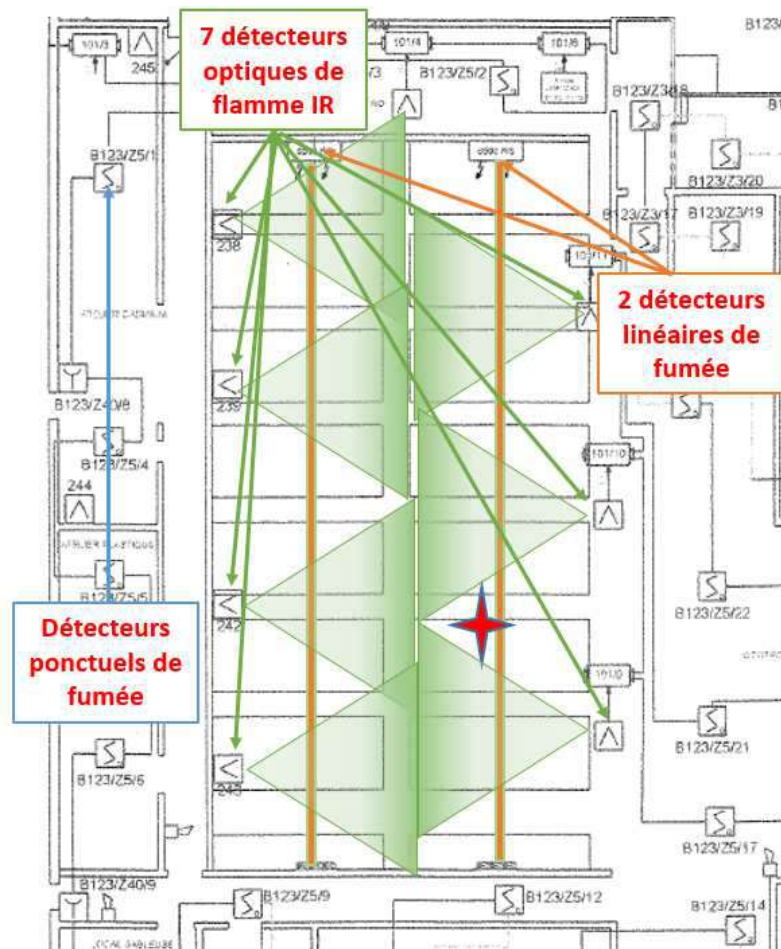
Ce départ de feu n'est pas détecté par les détecteurs incendie les plus proches (détecteurs de flammes et linéaires de fumées) qui avaient été involontairement occultés par des travaux de modification de l'installation réalisés quelques mois auparavant. La nécessité de la remise à niveau de ces détecteurs avait été signalée, mais pas encore réalisée. Un détecteur de fumée plus éloigné de la zone du foyer s'est mis en pré-alarme de son côté mais sans toutefois permettre de déclencher le SSI.

Figure 13 : Positionnement des trois types de détecteurs dans l'atelier galvanoplastie (Source : PROTEC Industrie)

- Assurer le suivi de la maintenance de l'installation de détection incendie dans des délais rapides dès le passage de la société de maintenance. Compte tenu du potentiel combustible présent dans l'installation en cause et de la difficulté d'intervenir en raison des quantités de produits dangereux présents, **une détection incendie** adaptée à la configuration des installations était présente mais était partiellement opérationnelle suite à des travaux. Cette dernière n'a pas fonctionné dans le local concerné par l'incendie et n'a pu empêcher ainsi le développement de du sinistre avant l'embrasement généralisé du local.

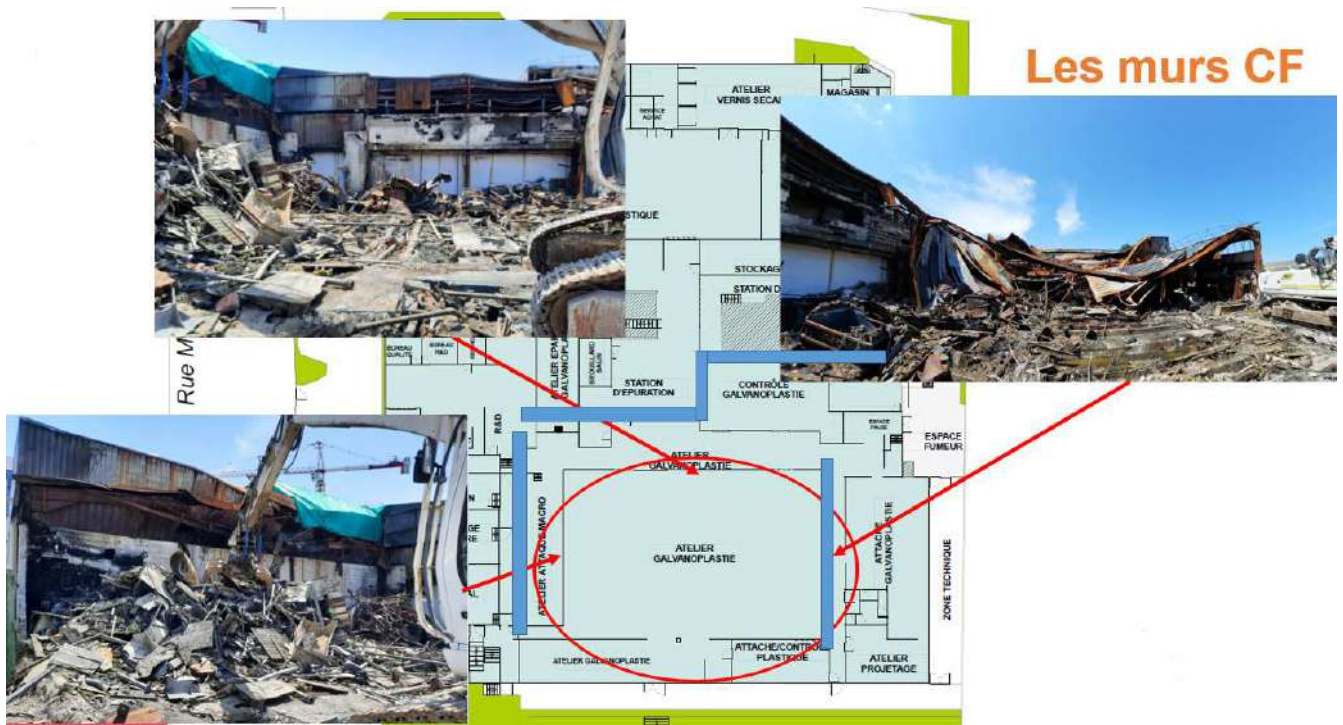
Le local abritait des dizaines de baignoires totalisant environ 91m<sup>3</sup> de solution acide, dont la majeure partie étaient en PVC, PEHD ou PPH. La température de fusion de ces matières plastiques, qui sont combustibles, est inférieure à 200°C. Les conduits d'aspiration des vapeurs acides positionnés au-dessus des baignoires étaient également en matières plastiques, ce qui représente une masse combustible importante dans ce local d'une superficie de 870m<sup>2</sup>.

Certains murs coupe-feu étaient présents mais ne ceinturaient pas le local, ce qui a également contribué à la propagation de l'incendie et de ses fumées et a aggravé les dégâts occasionnés.

Figure 14 : Photos des murs ceinturant le local après le sinistre et représentation des murs CF en bleus autour du local sinistré sur le plan (Source : BEARI & PROTEC Industrie)

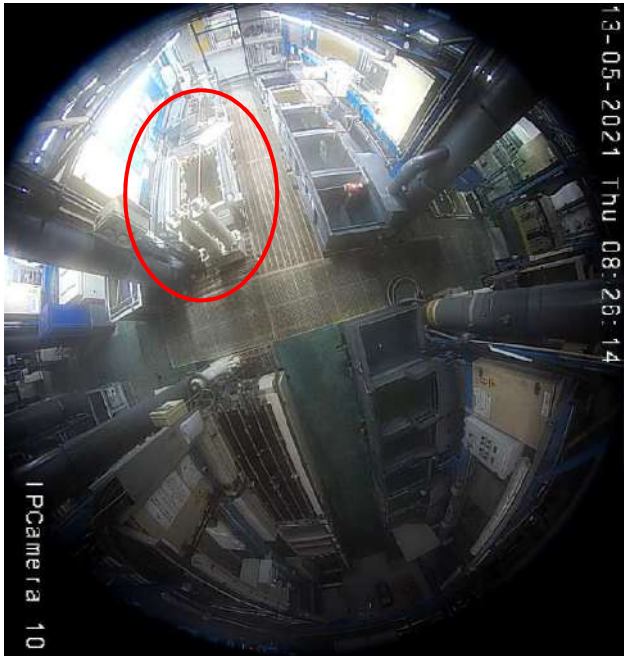
Photo 1 : 7h26 le 13 mai 2021, aucune présence de flamme ou fumées n'est visible autour du bain de cuivrage alcalin

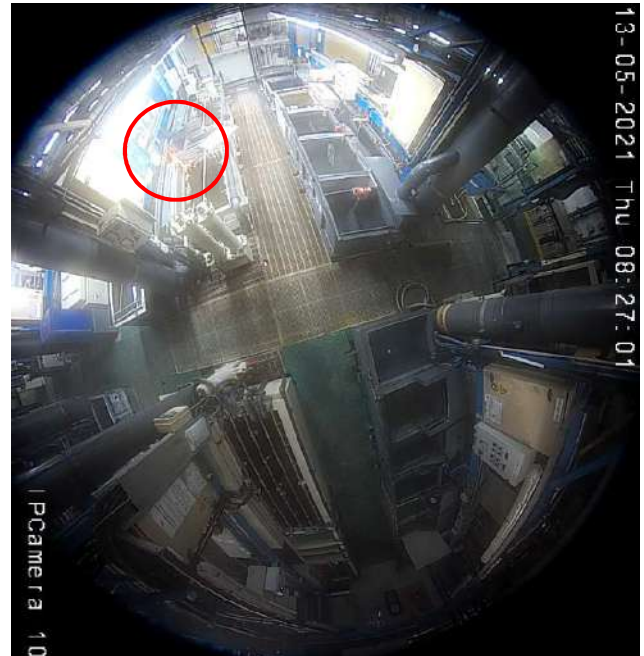
Photo 2 : 7h27, une flamme apparaît dans le coin gauche du bain

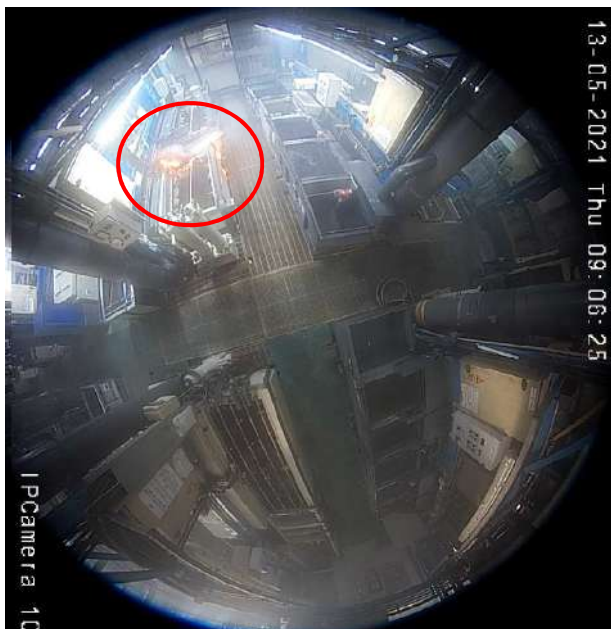
Photo 3 : 8h06, des flammes sont plus importantes et d'autres sont passées sous le caillebotis à droite. Les fumées produites ne sont pas visibles sur la vidéosurveillance.

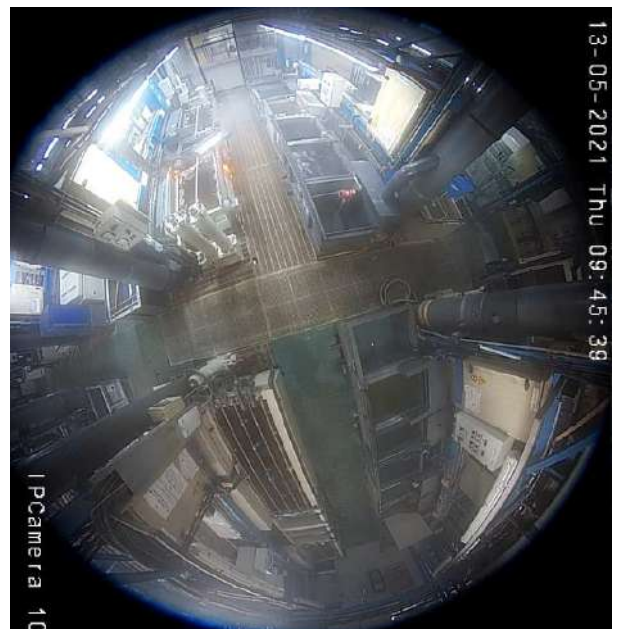
Photo 4 : 8h45, les flammes augmentent et baissent d'intensité durant plus d'une heure et demie autour du bain.

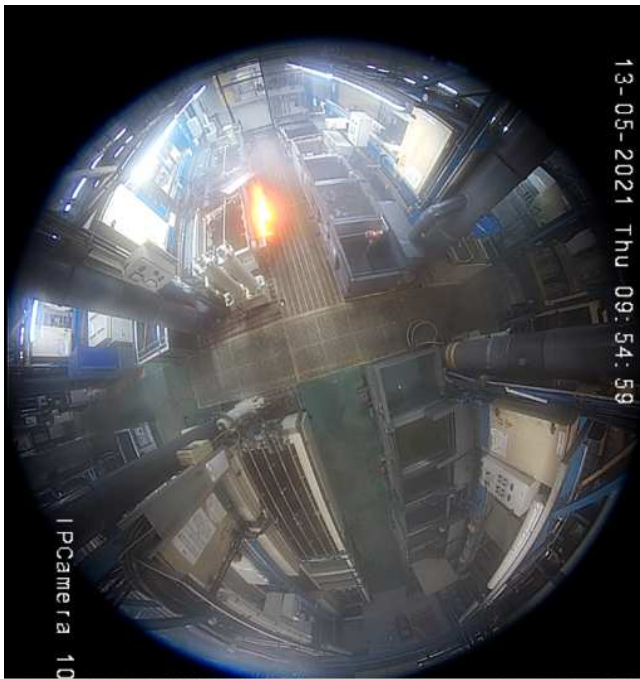
Photo 5 : 8h54, le feu prend soudainement de l'importance, notamment sur le côté latéral droit et sous le caillebotis.

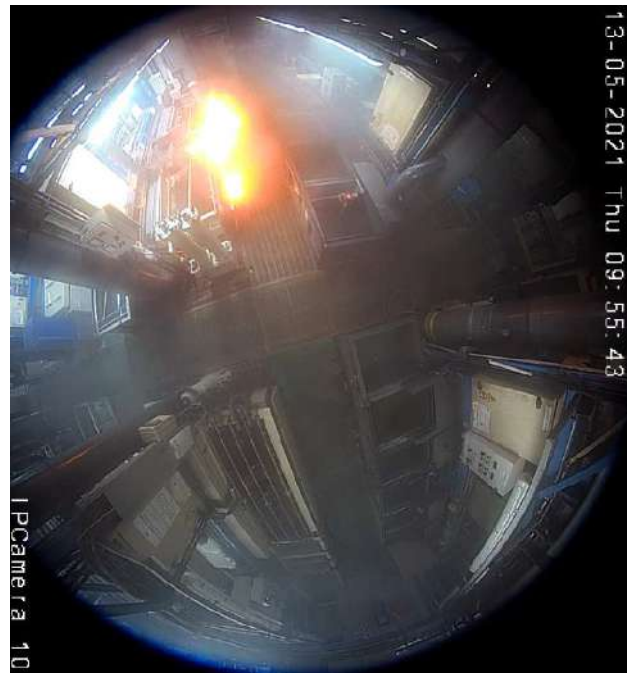
Photo 6 : 8h55 43', le feu se développe rapidement et les fumées générées sont maintenant visibles.

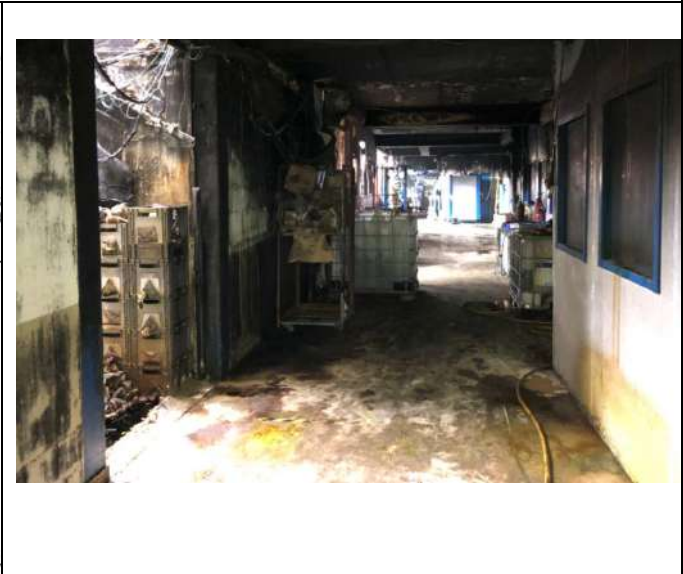
<p>Photo 12 : Vue du couloir longeant l'atelier protégé par un mur en carreaux de plâtre. Le couloir est étroit, avec un mur à gauche recouvert de carreaux de plâtre et un mur à droite en béton. Le sol est humide et réfléchit la lumière.</p>
<p>Plan de l'atelier de galvanoplastie et ses alentours</p>	<p>Photo 12 : Vue du couloir longeant l'atelier protégé par un mur en carreaux de plâtre</p>

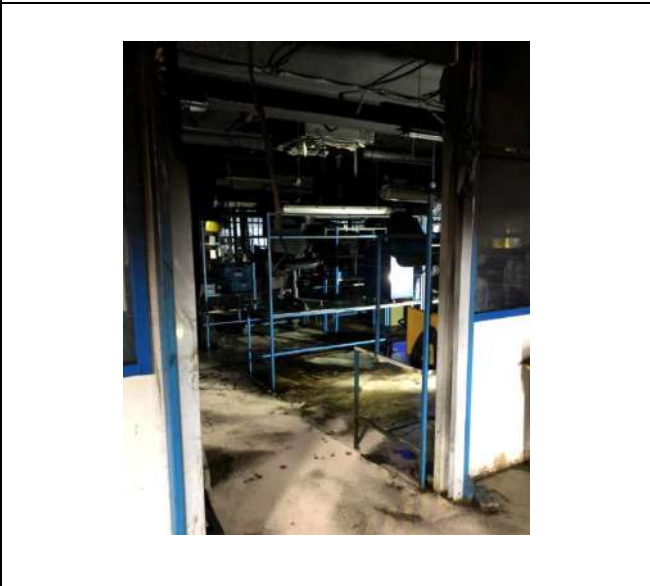
<p>Photo 13 : Vue de l'atelier « contrôle galvanoplastie ». L'atelier est équipé de machines et de structures métalliques. Le sol est humide et il y a des traces de brûlure.</p>

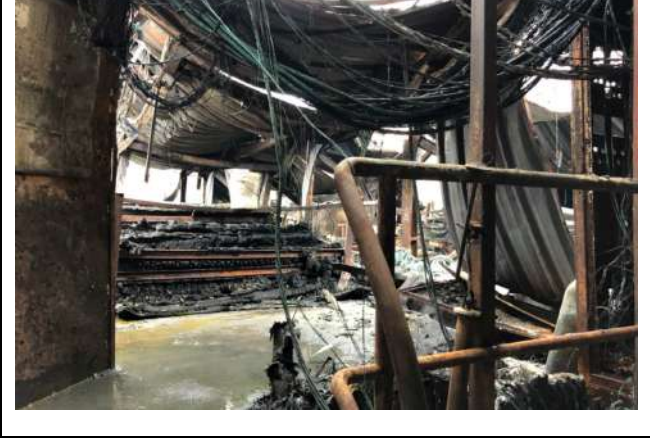
<p>Photo 15 : Locaux situés au-dessus de l'atelier de galvanoplastie (R+1) après l'incendie. Les locaux sont en ruine, avec des débris, des câbles et des structures métalliques déformées.</p>

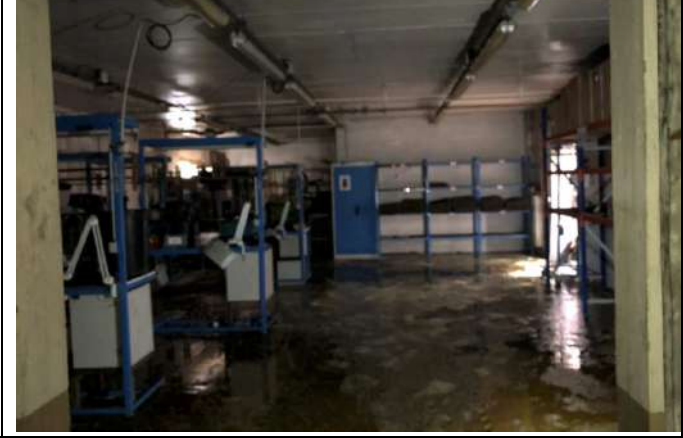
<p>Photo 16 : Vue de l'atelier attache galvanoplastie protégé par le mur coupe-feu. L'atelier est équipé de machines et de structures métalliques. Le sol est humide et il y a des traces de brûlure.</p>
<p>Photo 15 : Locaux situés au-dessus de l'atelier de galvanoplastie (R+1) après l'incendie</p>	<p>Photo 16 : Vue de l'atelier attache galvanoplastie protégé par le mur coupe-feu</p>

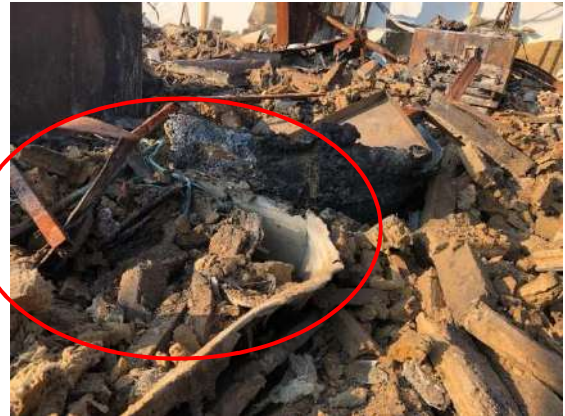
Photo 17 : Le point d'origine du sinistre. On peut apercevoir le bac qui contenait le bain en bas à gauche de la photo.

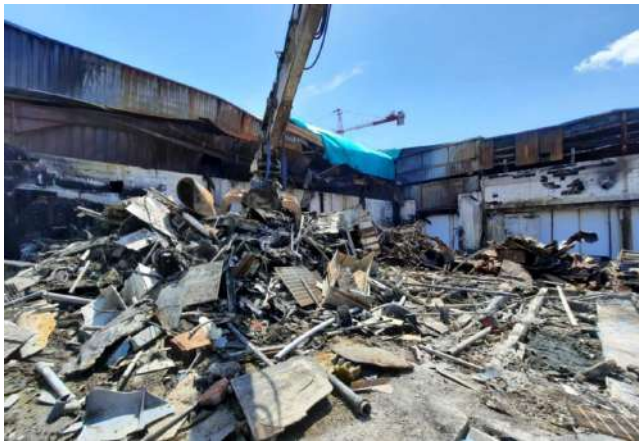
Photo 18 : Vue du local de galvanoplastie après sinistre

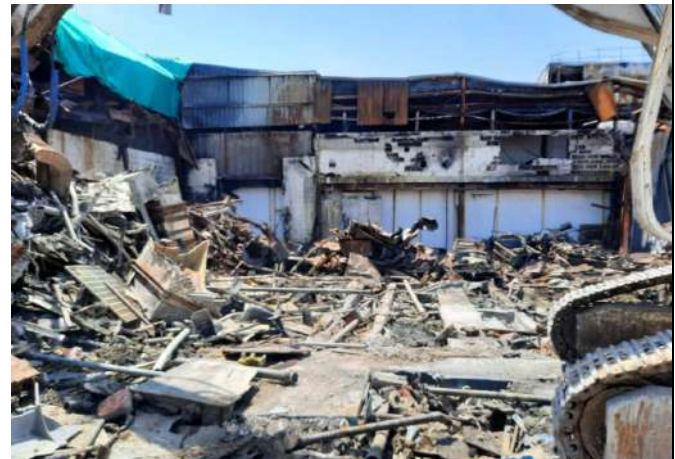
Photo 19 : Vue du local de galvanoplastie après sinistre

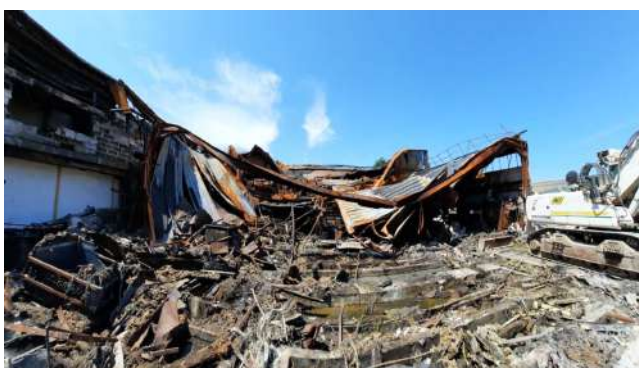
Photo 20 : Vue du local de galvanoplastie après sinistre

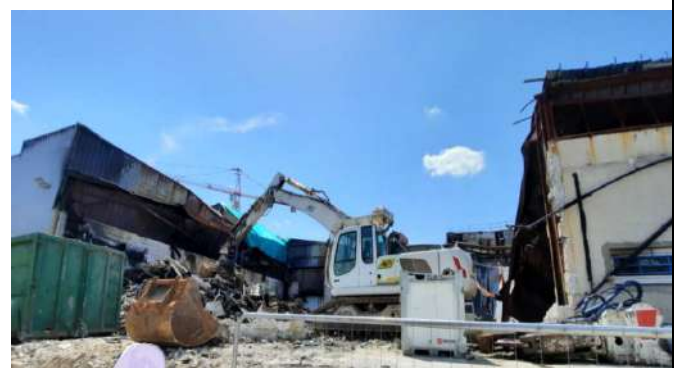
Photo 21 : Vue du local de galvanoplastie après sinistre
