Rapport d'enquête

Sur l'explosion d'un broyeur au
sein du site industriel SOPREMA
situé à Savigny-sur-Clairis (89) le 2
mars 2021

N° :MTE-BEARI-2021-007

Date du rapport : 31/08/2021

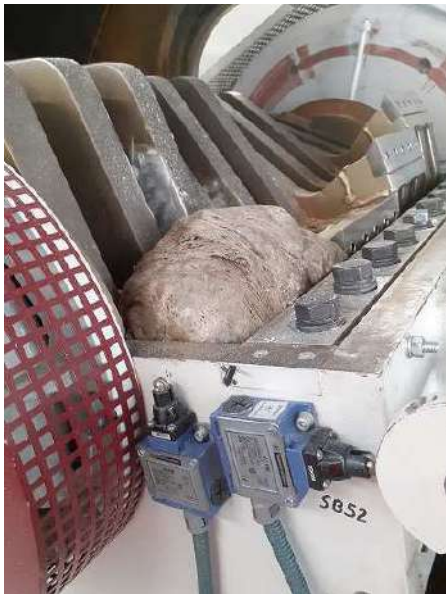
- La présence d'un corps étranger métallique (instrument de mesure ou autre objet tombé malencontreusement). Ceci pourrait également expliquer les traces de choc relevées sur les couteaux.
- L'échauffement généré par le bourrage du produit dans le broyeur (cf. les déchets de polystyrène retrouvés et qui présentent des traces de montée en température).

Figure 6 : déchets retrouvés dans le broyeur

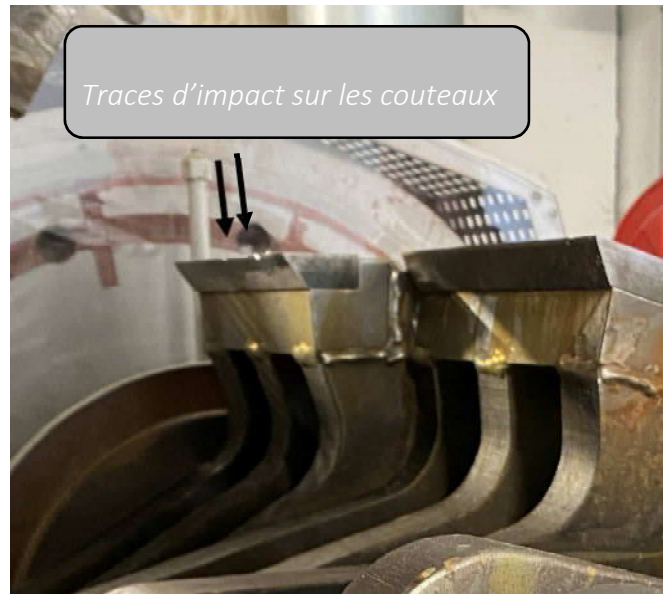
Figure 7 : couteaux du broyeur

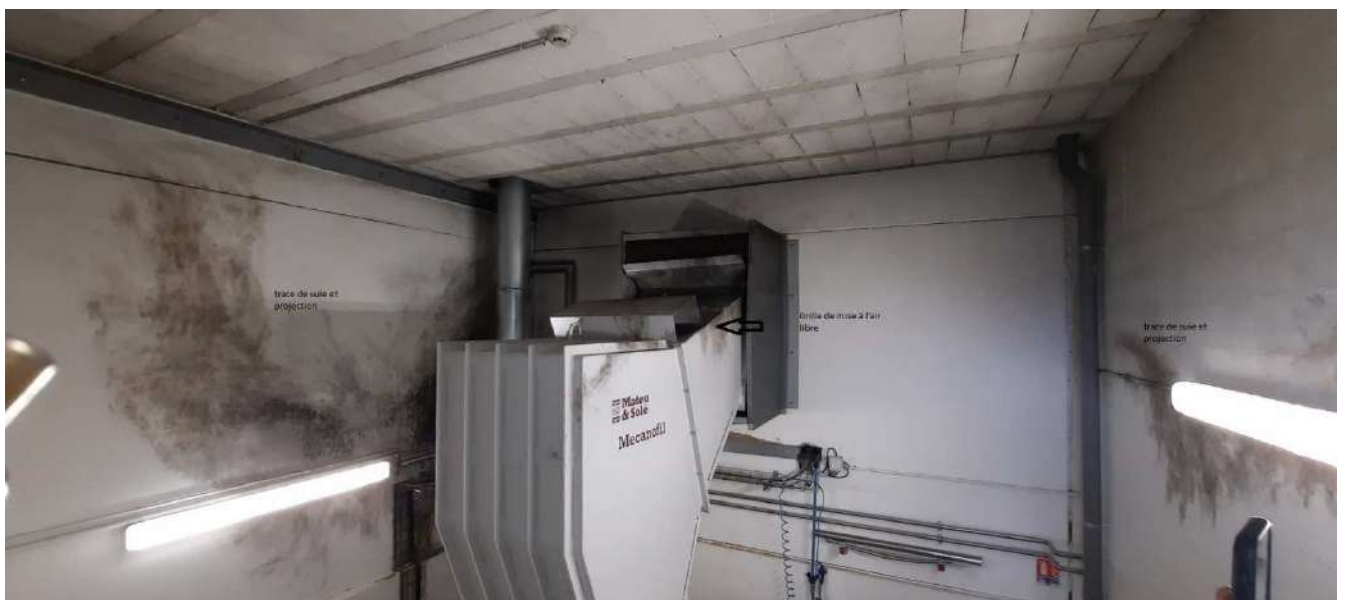
L'explosion retentit à **15 h**. Elle est accompagnée d'un front de flamme et de projections de matières qui se propagent à la fois par l'entrée du broyeur en venant atteindre l'opérateur en train de charger les plaques et également via une grille de mise à l'air libre située en partie supérieure du broyeur. Ce deuxième point de sortie est confirmé par la présence de traces de suie relevées dans le local du broyeur.

Figure 8 : projections observées dans le local broyeur

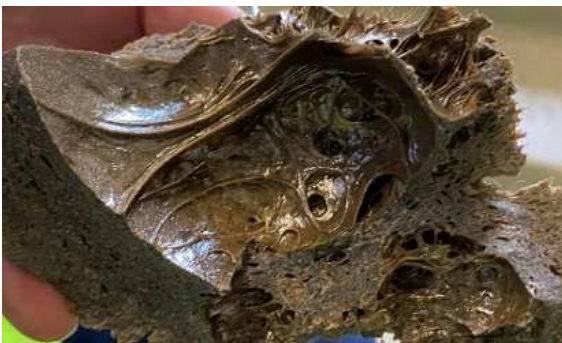
L'examen de la masse pâteuse montre que le produit est monté en température ce qui a facilité le dégazage des produits moussants (cf. figure 9). L'examen de la canalisation de transport par mise en dépression du broyeur montre (figure 10) qu'au moment de l'explosion l'aspiration d'air devrait être très faible voire inexistante.

Figure 9 : produit monté en température

Ces deux éléments sont liés au broyage de plaques à des température plus importantes que d'habitude.

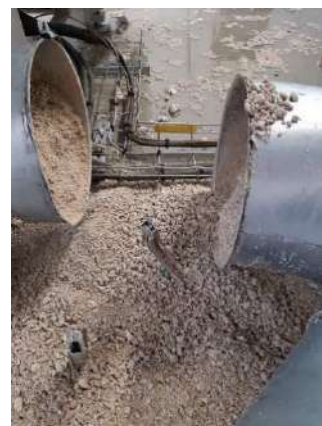
Figure 10 : canalisation de mise en dépression obstruée

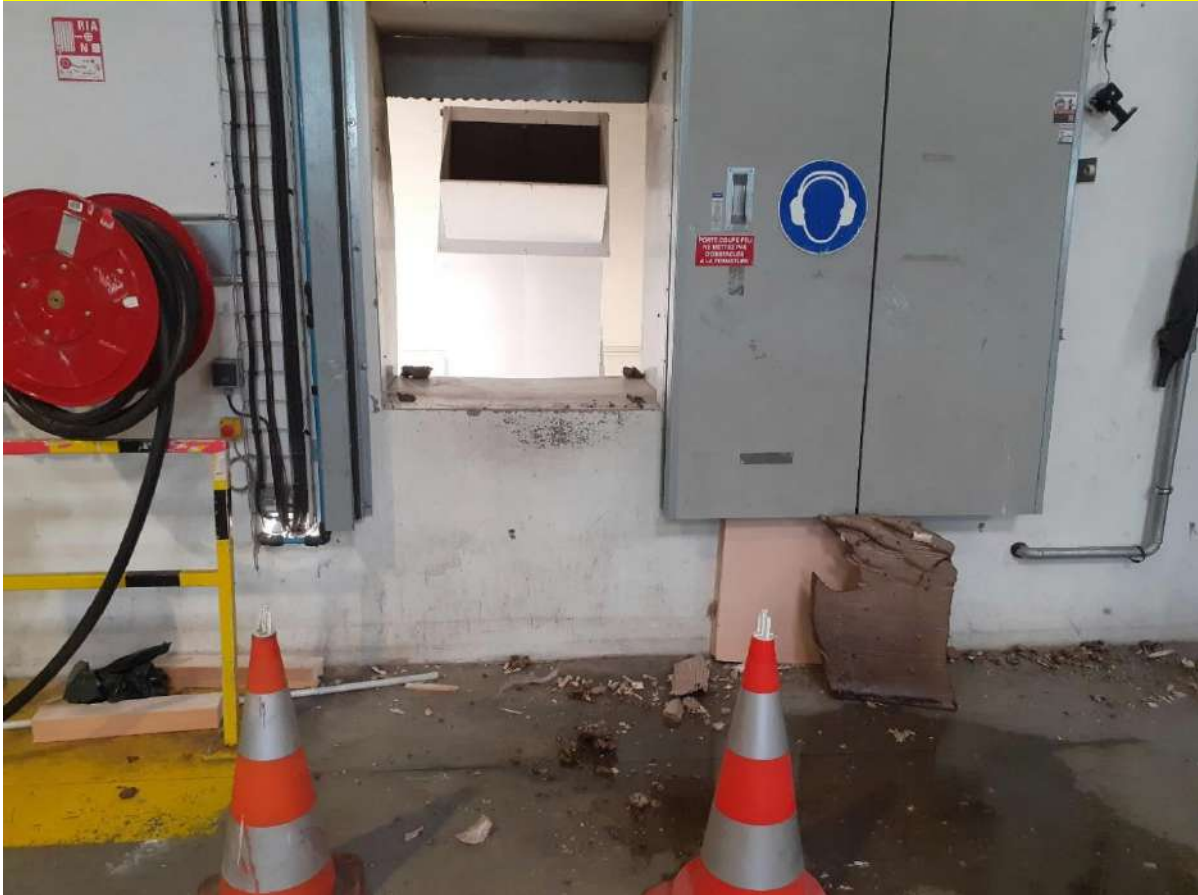
Il n'y a pas eu d'effets de pression visible dans le local de production, seulement des projections de broyats à quelques mètres de la bouche du broyeur (Figure 3). Le niveau de pression n'a vraisemblablement pas dépassé quelques dizaines de millibars.

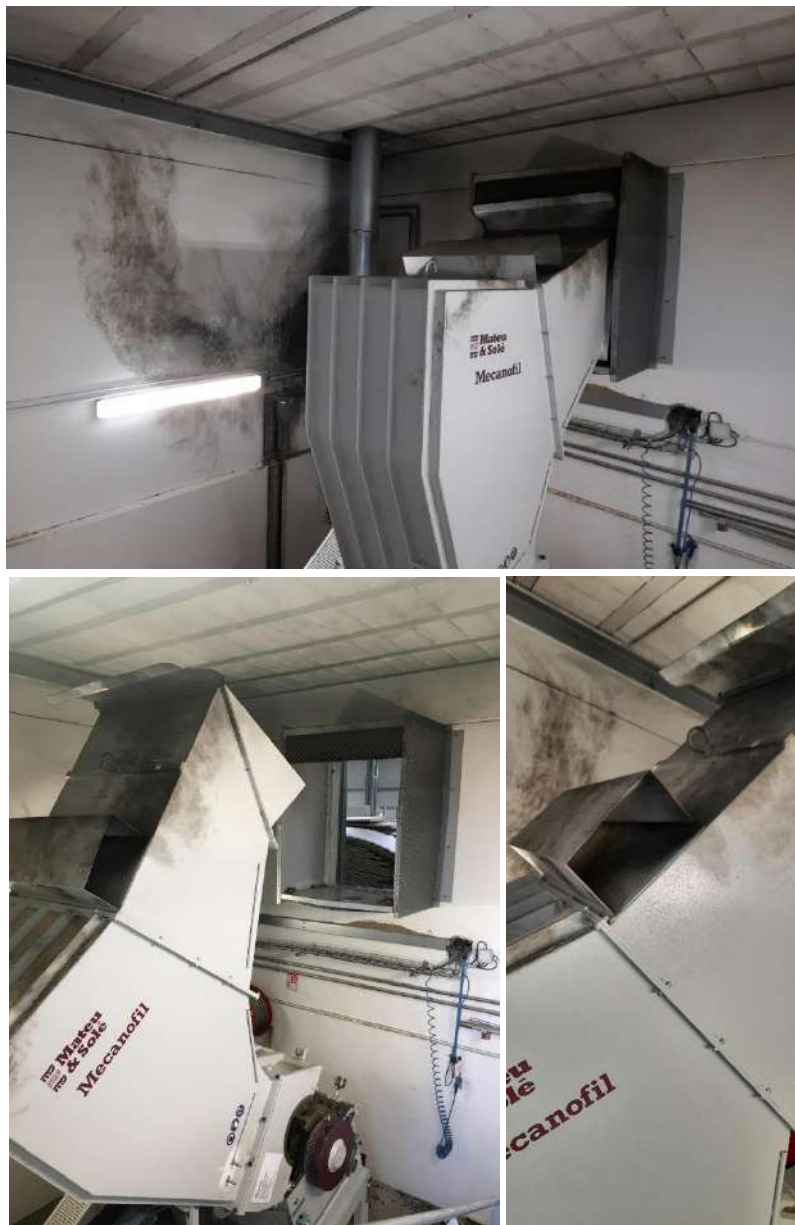
Dans le local broyeur, des traces de combustion sont visibles sur les murs, au droit d'un petit évent (0,1 m x 1 m) situé sur le dessus de la bouche d'introduction des panneaux.

Figure 4 : Vue des traces de combustion dans le local broyeur

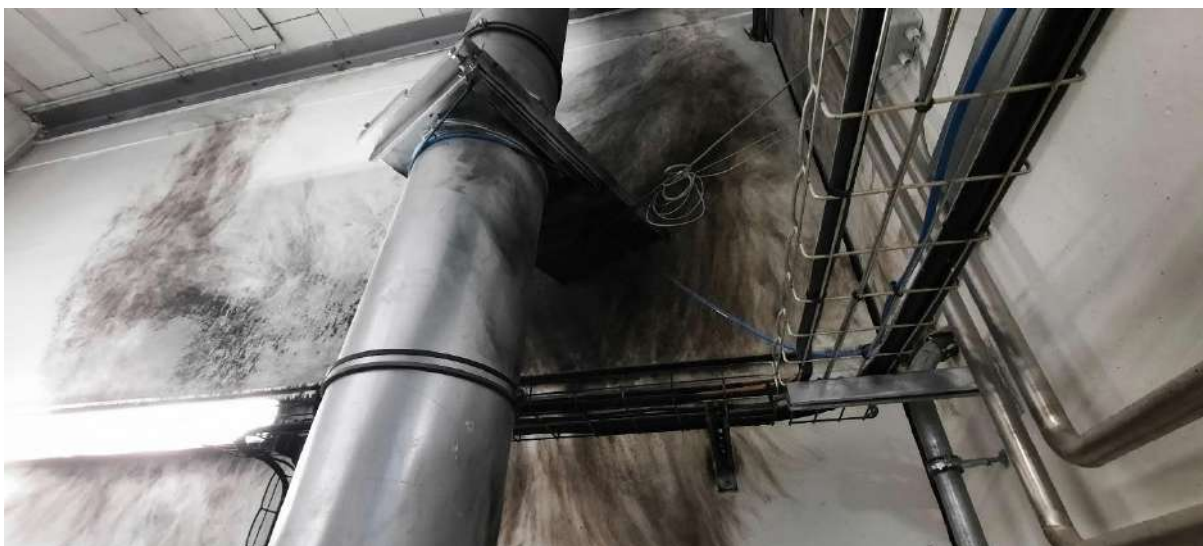
Figure 5 : Importantes traces de combustion dans le local broyeur, au niveau de la canalisation de sortie vers le cyclone

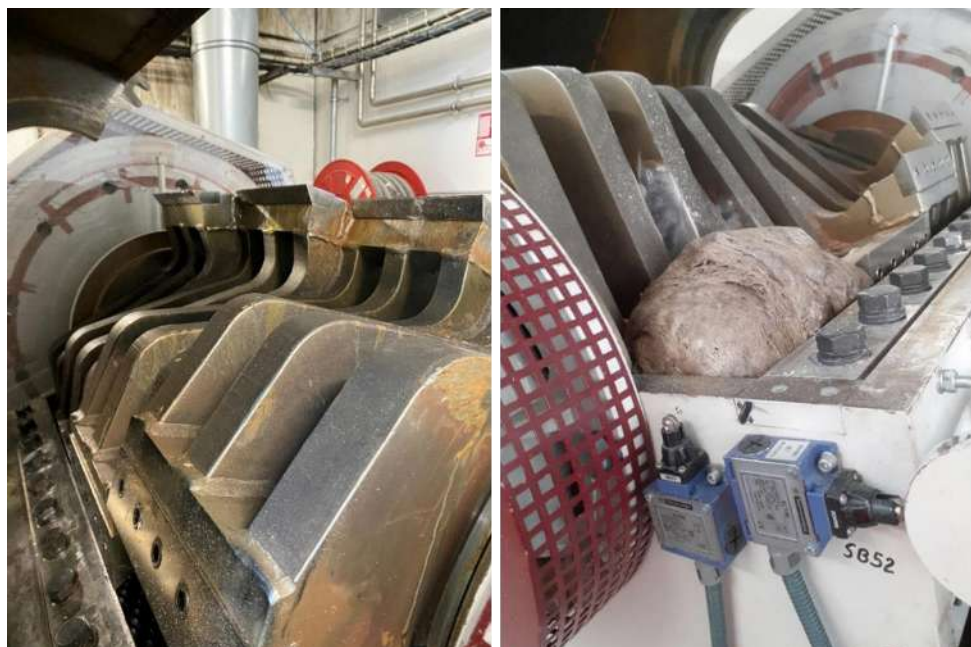
Il n'y a pas de dégâts à l'intérieur du broyeur (Figure 6). L'examen du broyeur a révélé que celui-ci était complètement bouché par une matière très pâteuse, dénotant un effet de température¹. Par conséquent, l'aspiration n'était plus fonctionnelle et le broyeur n'était plus en dépression. Cette perte de dépression n'a pas été détectée. L'intérieur du broyeur ne montre pas de dépôts de poussières importants.

Figure 6 : Vue de l'intérieur du broyeur

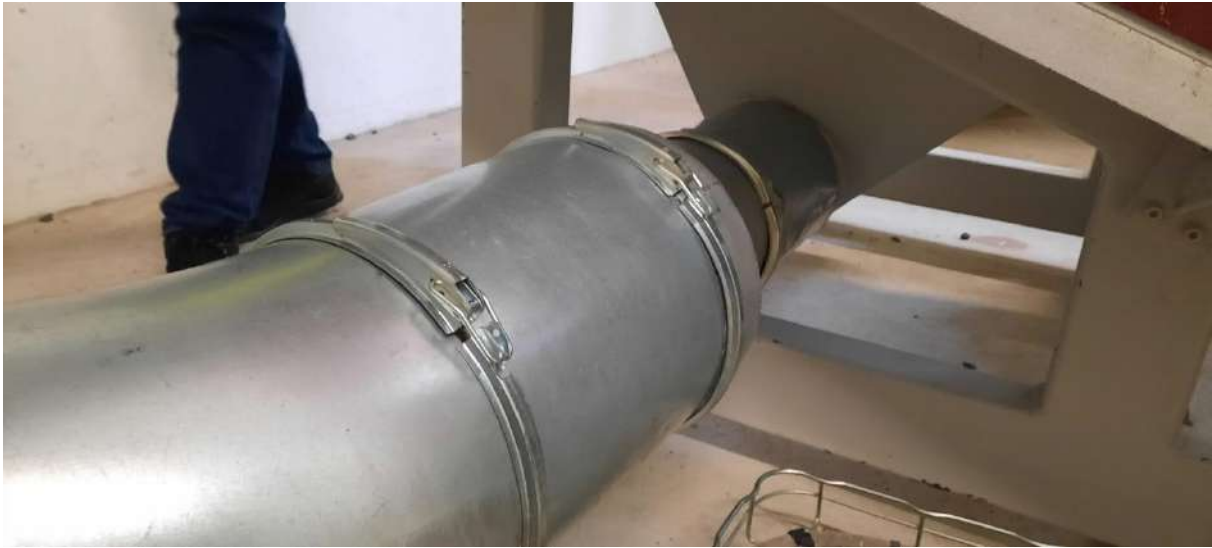
Il n'y a pas de dégât visible en aval de la trémie du broyeur, ni dans la canalisation de sortie vers le cyclone, ni dans le cyclone lui-même. L'explosion ne s'est pas propagée vers le cyclone et le dépoussiéreur.

Figure 7 : Sortie de la trémie du broyeur
