Rapport d'enquête

Sur une fuite de pétrole brut sur
une canalisation desservant la
raffinerie TotalEnergies de Donges
(44) détectée le 2 janvier 2021

N° ISRN : MTE - BEARI - 2021 - 008

Date du rapport : 07/10/2021

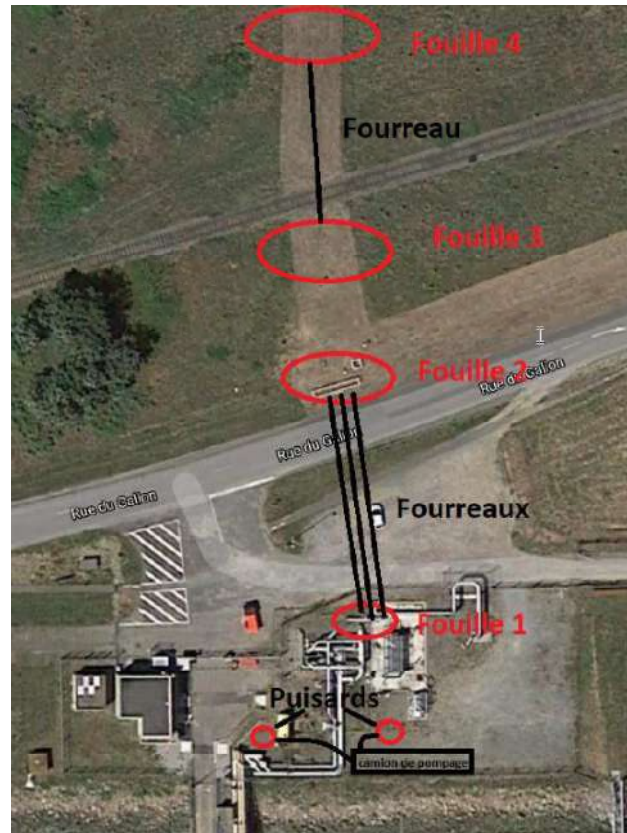
Figure 5 : zone de fuite (source TotalEnergies Raffinage France)

Une légère mise en pression via le réseau d'eau a permis de localiser le point de fuite dans le fourreau situé sous la rue du Galion entre la fouille 1 et la fouille 2.

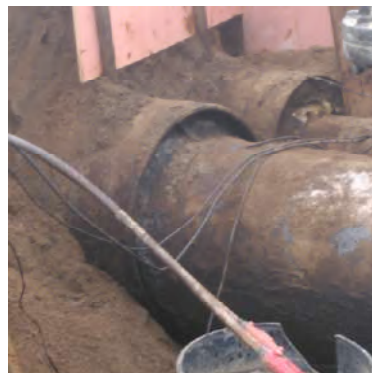
Figure 6 : fouille n°2

Les enquêteurs du BEA-RI se sont rendus sur le lieu de la fuite à deux reprises, une première fois le 18 janvier 2021 en présence de 2 inspecteurs du service chargé du contrôle des canalisations de la DREAL Pays de la Loire, et de l'exploitant de la canalisation de transport. Ils ont recueilli les témoignages des acteurs impliqués dans la gestion de la fuite. Sans accès au défaut, aucune conclusion n'a pu être tirée. Il a toutefois été constaté que la canalisation ne semblait pas centrée dans son fourreau. (Figure 6).

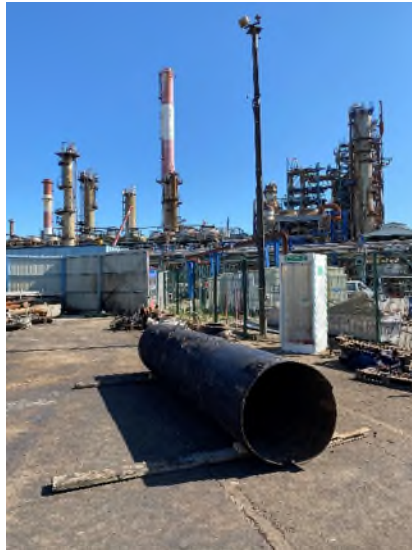
Figure 7 : tube identifié comme à l'origine de la fuite

Le défaut est situé sur le tronçon 9, et le percement est situé à 7h dans le sens de l'écoulement du pétrole brut. Son diamètre est estimé à 8mm. Les premières investigations laissent penser qu'une corrosion externe est à l'origine du percement. Un schéma représentant la localisation du point de fuite dans le fourreau figure en **annexe 1**.

Le revêtement de la canalisation (brai de houille) à proximité du percement a été observé : il n'apparaît pas particulièrement détérioré.

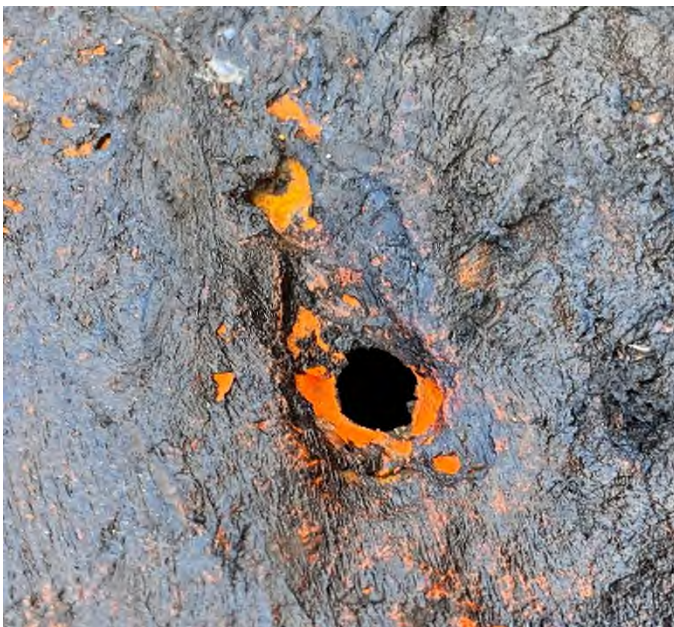
Figure 10: surface externe du tube

Ils se sont ensuite rendus sur place une seconde fois, le 29 mars 2021, après identification du point de fuite et une fois le tronçon de canalisation extrait de son fourreau. Un phénomène de corrosion externe semble alors pouvoir être identifié.

Il résulte d'une corrosion localisée de la surface extérieure du pipeline sans qu'aucune anomalie microstructurale du tube n'ait contribué à l'endommagement.

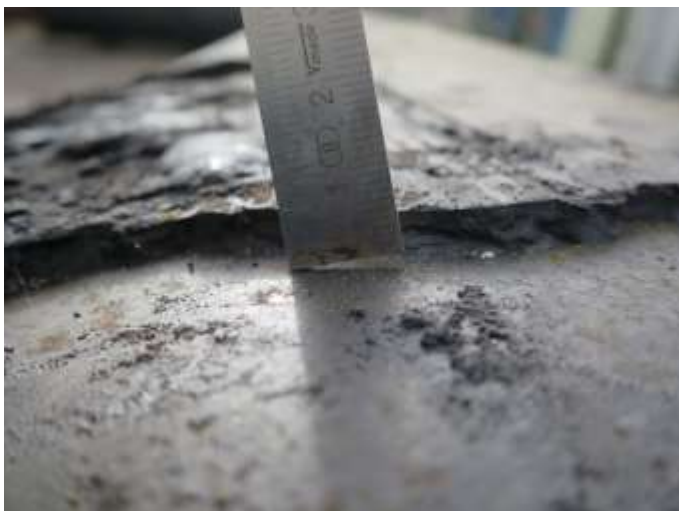
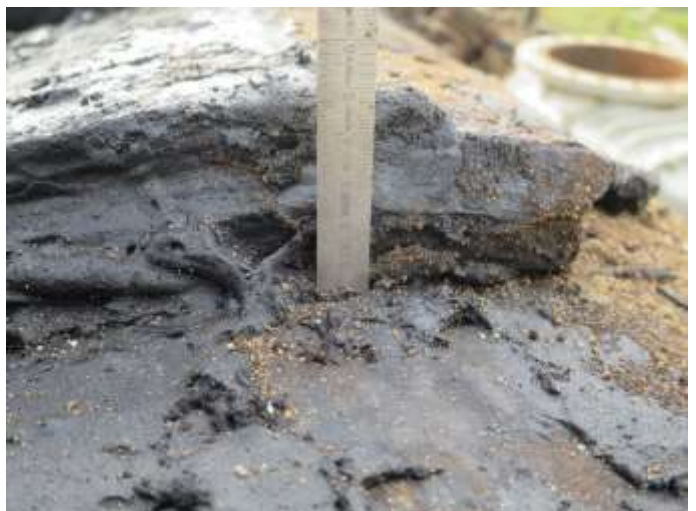
- Un revêtement extérieur de type brai (souillé au pétrole brut) d'une épaisseur pouvant varier de 6 mm à 50 mm. Voir figures 9 et 10 ci après.
- Un dépôt très fin, adhérent de quelques dixièmes de millimètre d'épaisseur sur la paroi intérieure du tronçon. Voir figure 11 ci après.

La qualité du brai, souillé par le brut, n'a pas permis de réaliser un test au son de manière efficace. Néanmoins, aucune zone de décollement du brai n'a été mise en évidence sur les 11 tronçons.

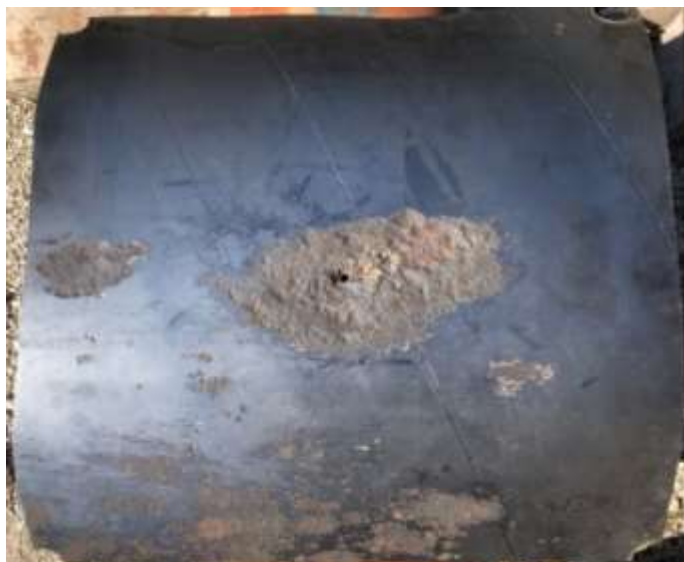
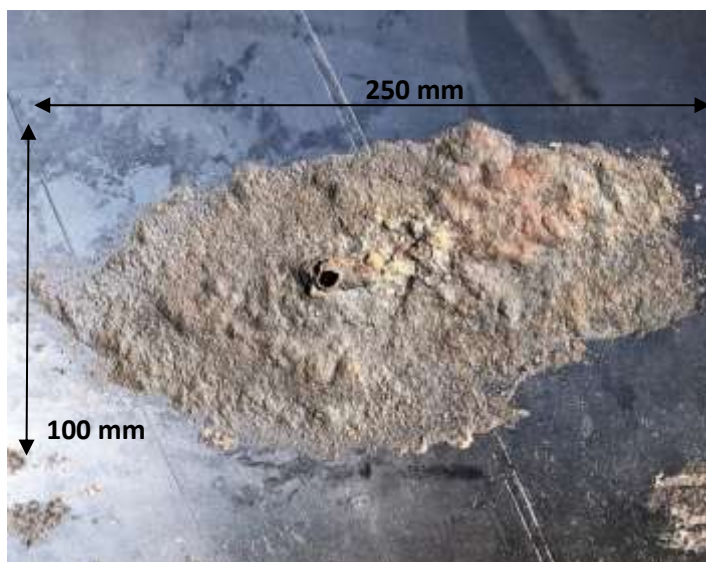
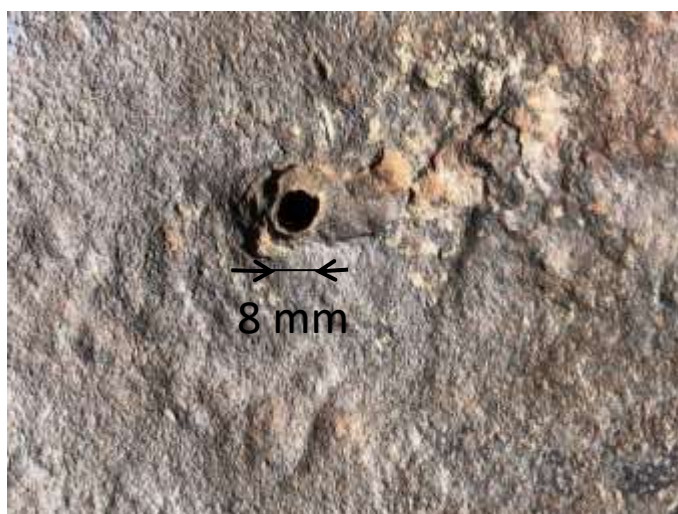
A réception dans notre laboratoire, le coupon présentait du brai adhérent sur sa surface extérieure, hormis au droit du chemin de fuite sur une surface de 250 x 200 mm. Le brai a été éliminé à la spatule; la surface extérieure a ensuite été dégraissée à l'aide d'un solvant, voir figures 12 et 13 ci après.

Le chemin de fuite affiche un diamètre de 8 mm ; il est localisé au milieu d'un chancre de corrosion s'inscrivant dans un rectangle de 250 x 100 mm, voir figures 13 et 14.

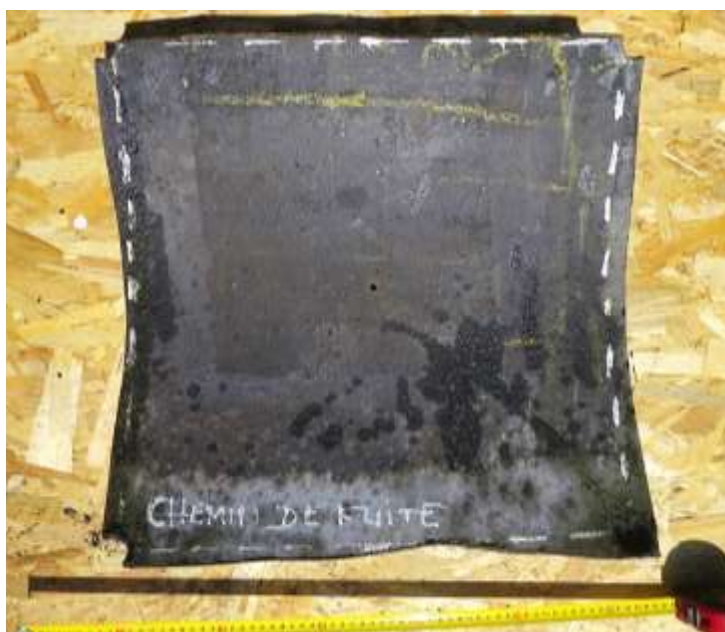
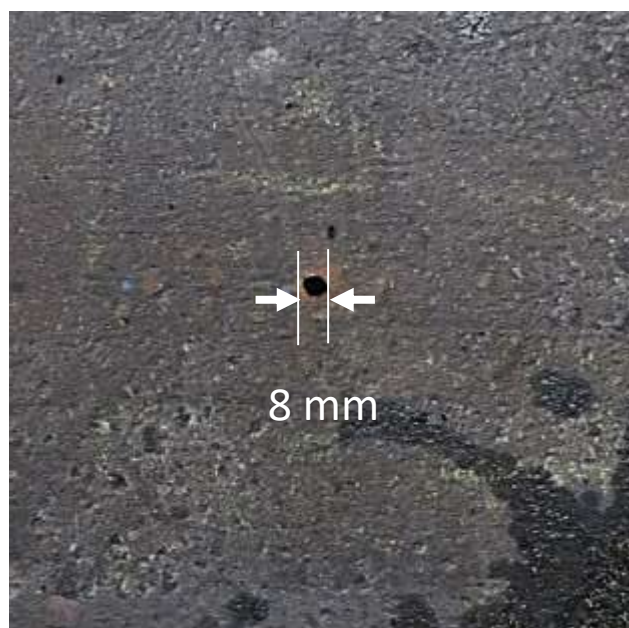
L'examen visuel de la surface interne du prélèvement P1 confirme le diamètre du chemin de fuite de 8 mm, voir figure 16

En marge du chemin de fuite, la surface intérieure du prélèvement apparaît dans un état satisfaisant, voir figure 15.

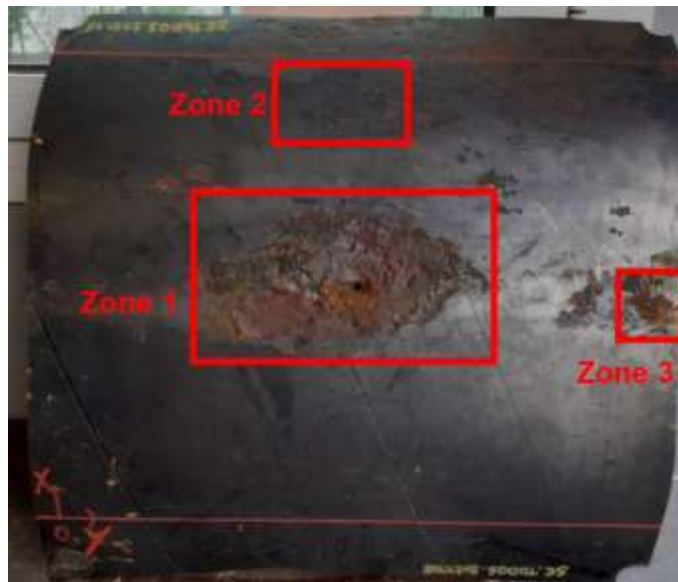
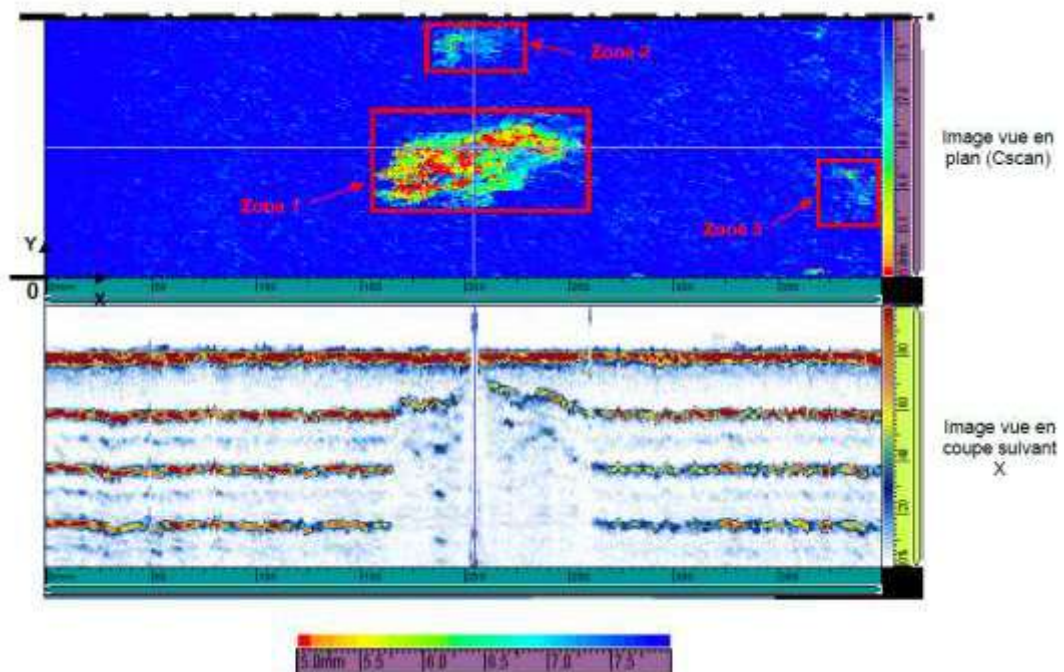
Le contrôle a confirmé la présence de 3 chancres de corrosion dont le chancre principal comportant le chemin de fuite, voir figures 17 et 18 :

- Zone 1 :
 - Epaisseur minimale relevée : chemin de fuite.
 - Dimension : 102 x 155 mm.
- Zone 2 :
 - Epaisseur minimale relevée : 5,5 mm.
 - Dimension : 43 x 72 mm.
- Zone 3 :
 - Epaisseur minimale relevée : 6,2 mm.
 - Dimension : 20 x 115 mm.

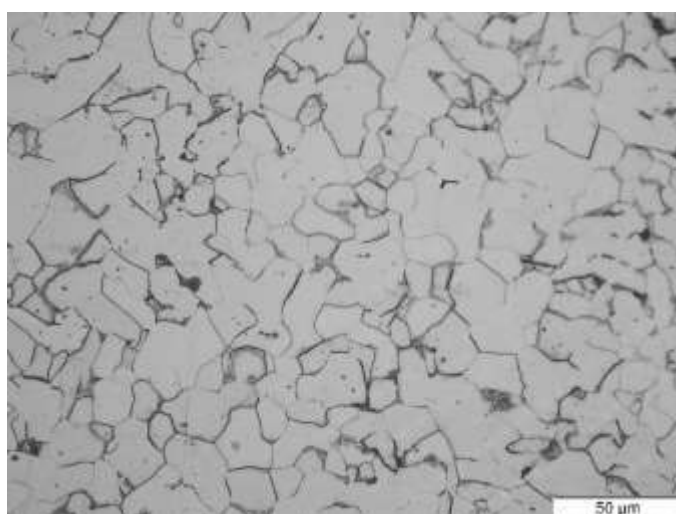
Figure 19 : Microstructure du tube

Le tronçon de pipeline P6 présente une microstructure ferrito-perlitique à l'état recuit en phase avec la nuance annoncée, voir figure 19.

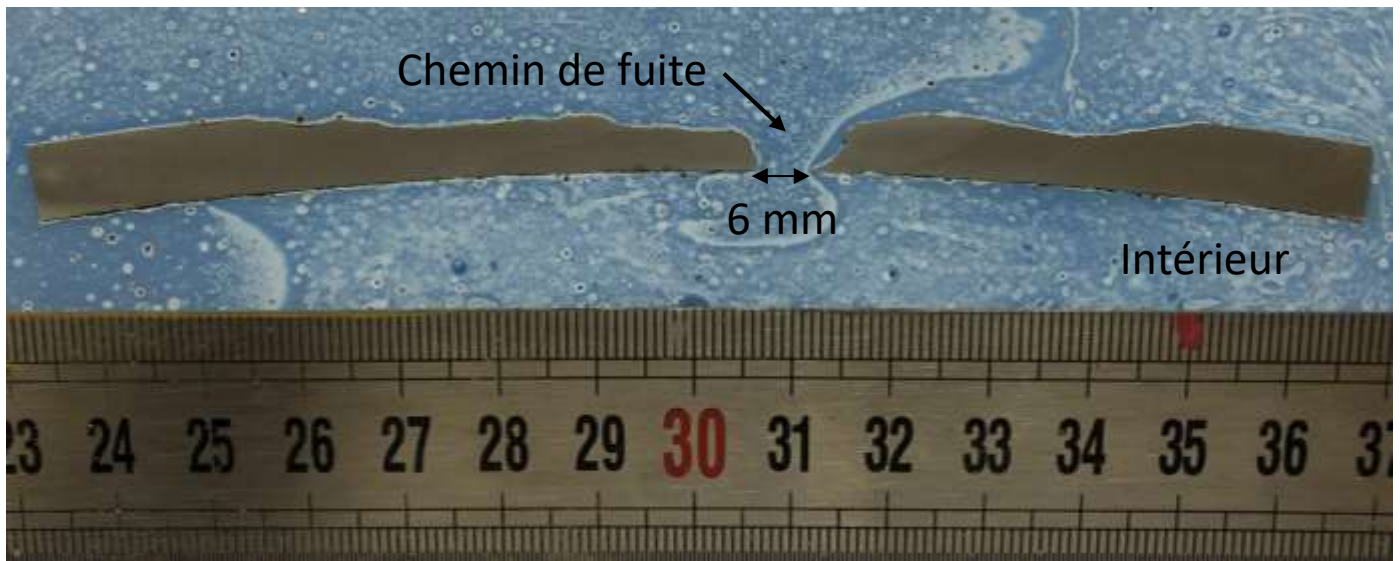
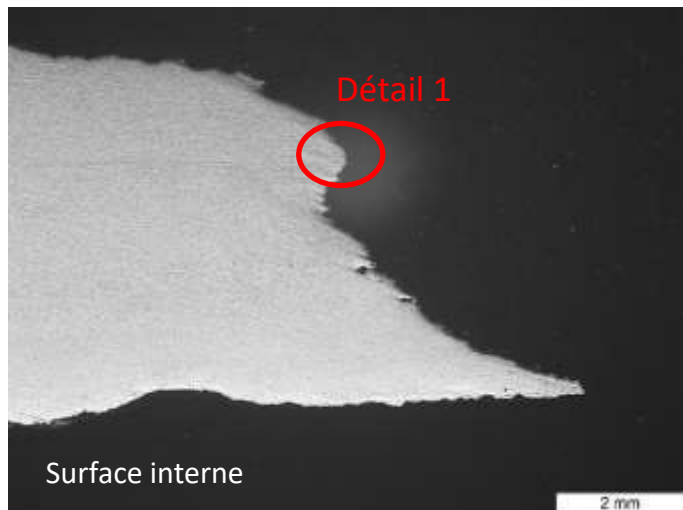
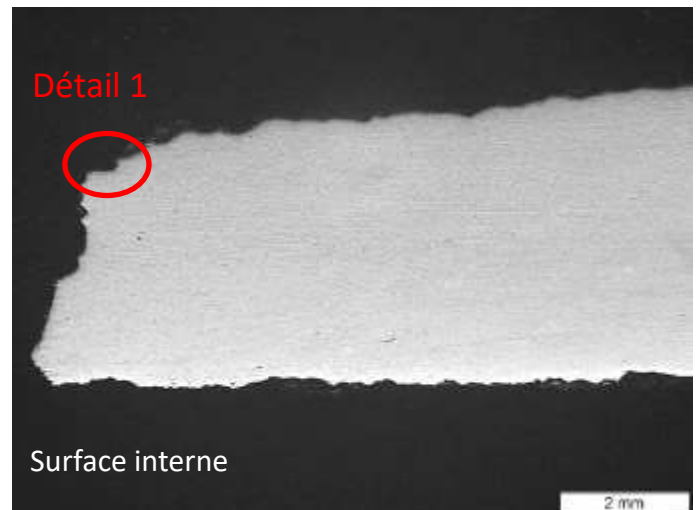
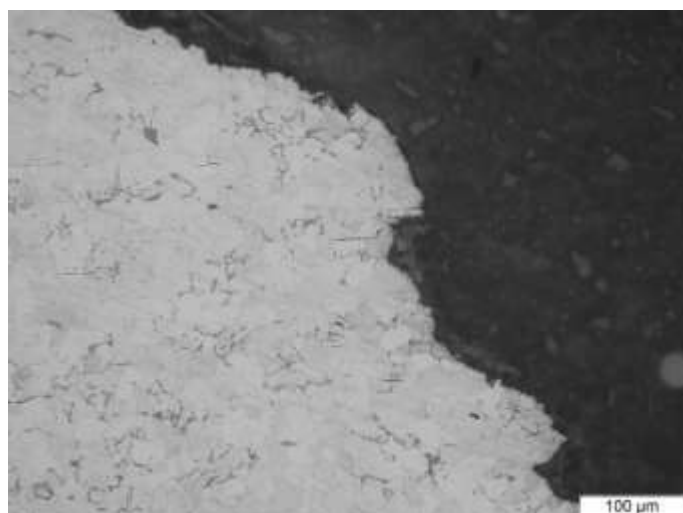
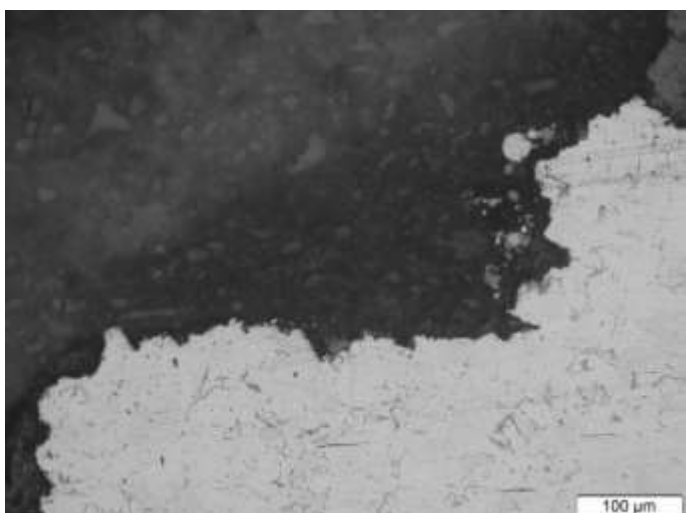
- La corrosion extérieure s'est développée par dissolution de la matrice ferritique sans qu'aucune anomalie microstructurale n'ait été mise en évidence.
- Aucune fissure ou micro-fissure n'a été interceptée.
- La microstructure granulaire ferrito-perlitique est homogène sur tout le plan de coupe réalisé.
- Aucune trace d'écrouissage de l'acier n'a été observée.

Ces constatations sont observables sur les figures 21 à 25 ci-après.

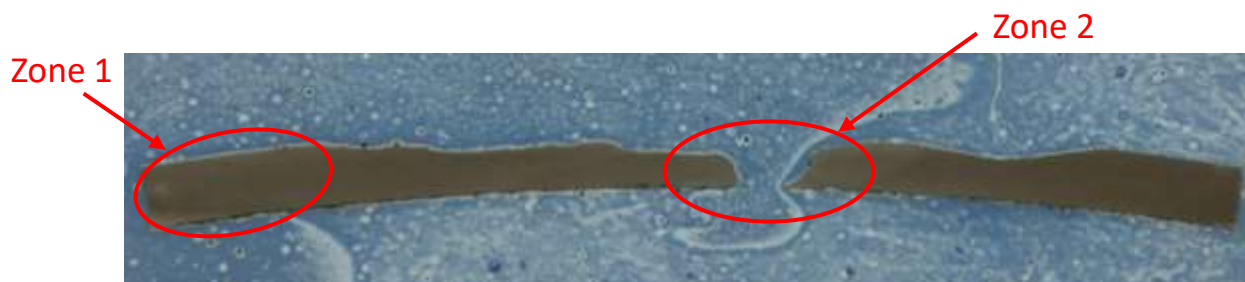
Figure 26 : Localisation des zones de dureté

Les niveaux de dureté mesurés à l'écart et au droit du chemin de fuite s'avèrent homogènes de l'ordre de 120 Vickers. Ces niveaux de dureté n'appellent pas de remarque particulière.
