Rapport d'enquête

Sur la fuite d'ammoniac au sein
du site industriel de la société
YARA France située à AMBES (33)
le 23 mars 2022

Titre du document : Rapport d'enquête technique la fuite d'ammoniac au sein de l'entreprise YARA France à Ambès (33)

N° : MTE-BEARI-2023-005

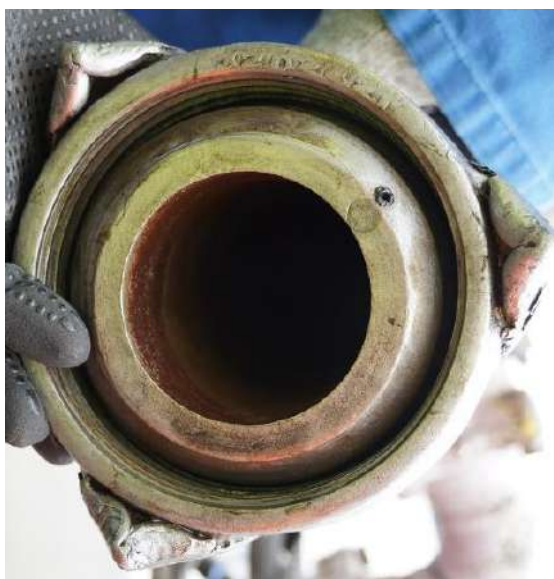
Photographie 1 : Écrou à frapper côté bras de chargement. L'orifice visible sur la périphérie du raccord sert au contrôle d'étanchéité à l'air comprimé

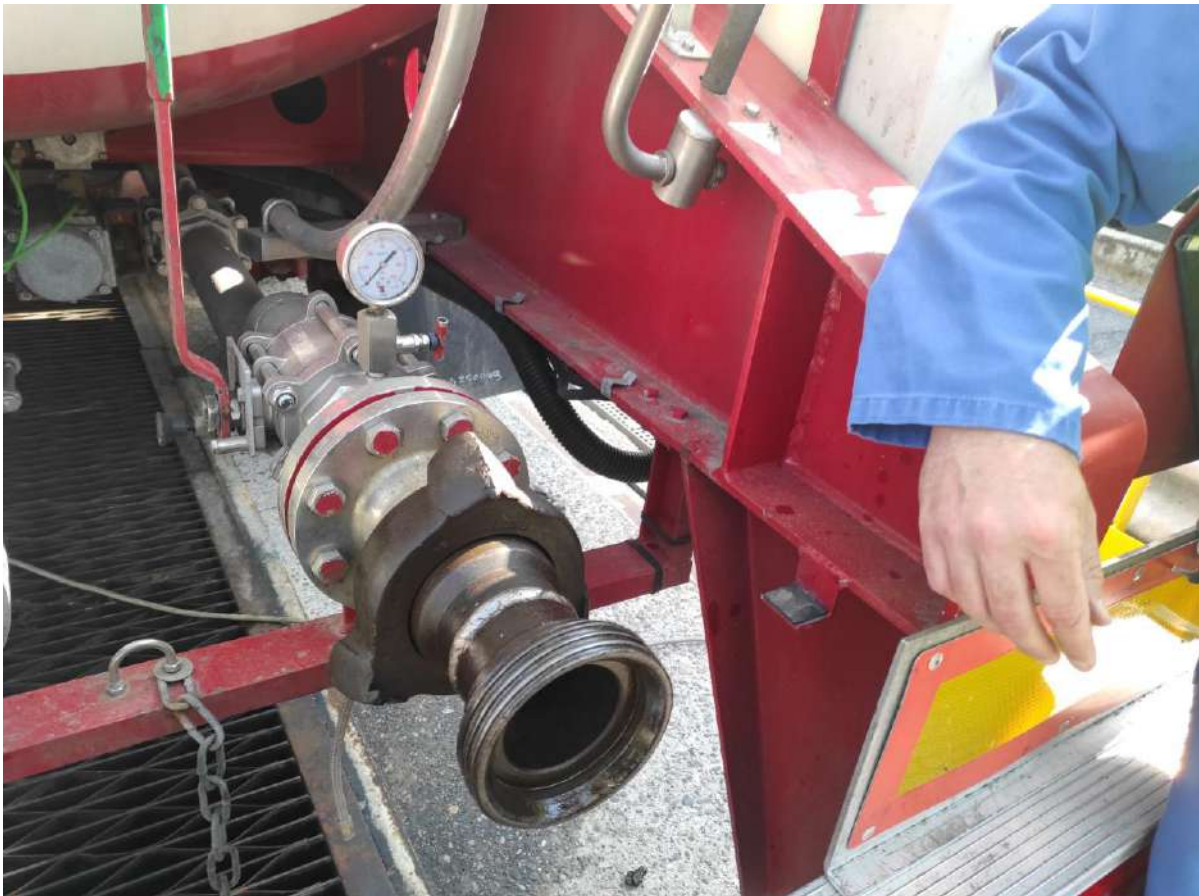
Photographie 2 : Manchette de raccordement fixée sur le raccord du camion-citerne

L'utilisation de ces manchettes n'étant plus nécessaire dans le cas des wagons, les deux manchettes ont été déposées au magasin. Lors de cette remise, aucun contrôle ne semble avoir eu lieu. De même, lors de la sortie du magasin, aucun contrôle n'a été réalisé.

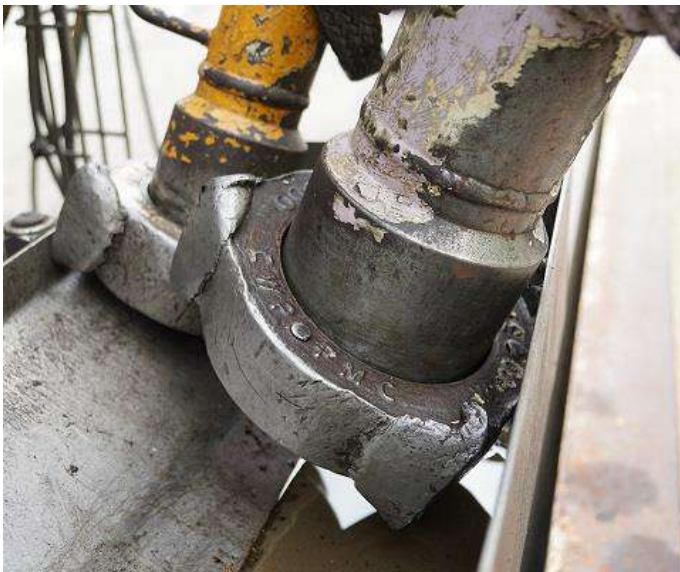
Coté bras de chargement, des contrôles réguliers sont menés par le SIR mais aucun ne fait mention de l'usure, notamment des oreilles de serrage (cf. photographie n°3). Que ce soit les contrôles du bras ou des manchettes liées au poste, aucune mesure dimensionnelle des filetages n'est prévue.

Photographie 3 : les oreilles de l'écrou à frapper sont de forme triangulaire et non parallélépipédique ce qui traduit une usure de l'écrou;

La cause primaire de la fuite est la rupture de l'assemblage vissé entre le bras et la manchette (raccord Weco) lors de la tentative de resserrage. L'examen minutieux de l'écrou permet d'attribuer cette rupture une usure importante de l'écrou et de la manchette.

- **Modifier la procédure en cas de fuite pour ne réaliser de resserrage des écrous « Weco » qu'après retour à la pression atmosphérique de la liaison**
- **Intégrer dans les différents contrôles visuels mis en place sur le bras de chargement et sur les manchettes de connexion le contrôle de l'état des oreilles des écrous « Weco »**
- **Veiller à ce que tous les accessoires permettant d'assurer le transfert de produits entre les véhicules et les installations soient bien intégrés au plan d'inspection ou au programme de contrôle du bras de remplissage ou de dépotage.**
- **Réaliser des contrôles dimensionnels des filetages mâle et femelle à une fréquence cohérente avec le taux d'utilisation des différents éléments réalisant la connexion et avant toute utilisation initiale sur les matériels actuellement en stock.**

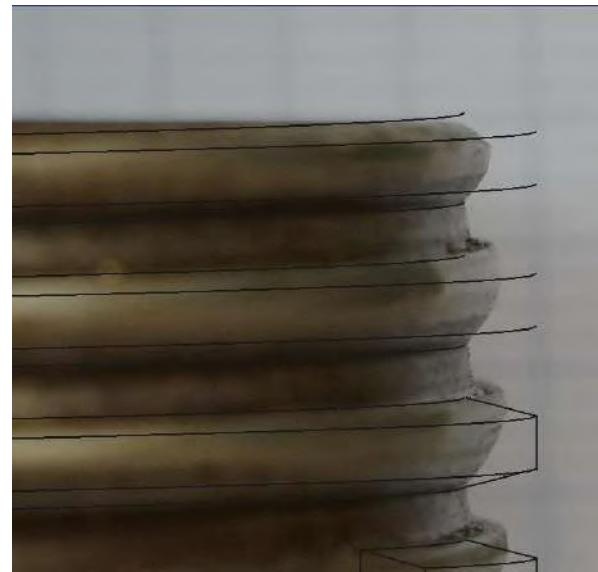
- L'absence de défaut métallurgique patent dans les microstructures des deux éléments ;
- Une différence de dureté de l'acier, la manchette se révélant moins dure que la partie bras ;

Photographie 4 : Photographie du profilé du filetage sur la partie mâle de la manchette. Les traits noirs donnent un aperçu de la forme du filetage neuf.

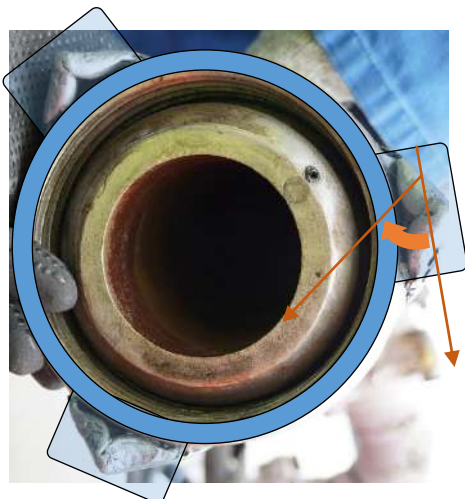
En utilisation normale, l'opérateur serre l'écrou en frappant au moyen d'un marteau les oreilles de serrage dont la forme initiale est représentée sur la photo ci-dessous. La déformation progressive des oreilles au fil des utilisations modifie la direction de la force de serrage. Initialement exclusivement tangentielle, cette force voit sa composante radiale augmenter au fur et à mesure que la surface de frappe s'approche de la circonférence de l'écrou. Ceci réduit l'efficacité du serrage et provoque un effort radial qui peut provoquer le désassemblage si, par ailleurs, les filets des vis et écrous sont usés.

Photographie 5 : écrou à frapper. Superposition d'une photo de l'écrou quelques jours après l'accident et du dessin de sa forme théorique à l'état neuf. Avec un écrou neuf la force de la frappe a une direction tangentielle et l'essentiel de l'effort sert au serrage. Avec des oreilles usées, l'effort exercé par le choc du marteau s'exerce radialement ce qui va avoir pour effet de désaxer l'écrou et la vis, réduire la surface de prise de filets, augmenter les forces sur ces derniers au-delà de leur résistance mécanique.
