N/réf. : CENERGY- 2023-04-018

Objet : *Réponse au rapport d'enquête technique sur l'incendie d'un silo de stockage de bois sur le site exploité par Cenergy à Saint-Ouen-L'Aumône (95) le 28 avril 2022*

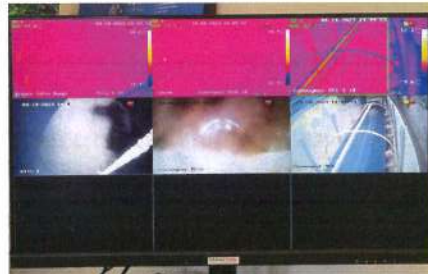
- Caméra thermique en sortie du quai de livraison (arrêt de la chaîne de convoyage complète + alarme sonore et télésurveillance)
- Caméra thermique en sortie du transporteur d'alimentation de la ZZbelt (arrêt de la chaîne de convoyage complète + alarme sonore et télésurveillance)
- Caméra thermique dans le silo 4000 m3 (arrêt de la chaîne de convoyage complète + alarme sonore et télésurveillance)

En plus des moyens d'extinction mis en place à l'intérieur du silo (buses et additif), une attention particulière a été portée sur le convoyage afin de détecter au plus tôt la présence de corps chaud et d'éviter la propagation d'un feu.
