Rapport d'enquête

Sur l'explosion au sein de la station
d'interconnexion exploitée par
GRTgaz située à Ars-sur-Formans (01)
le 20/09/2021

Titre du document : Rapport d'enquête sur l'explosion survenue le 20 septembre 2021 sur la station d'interconnexion exploitée par GRTgaz et située à Ars-sur-Formans (01).

N° : MTE-BEARI-2024-02

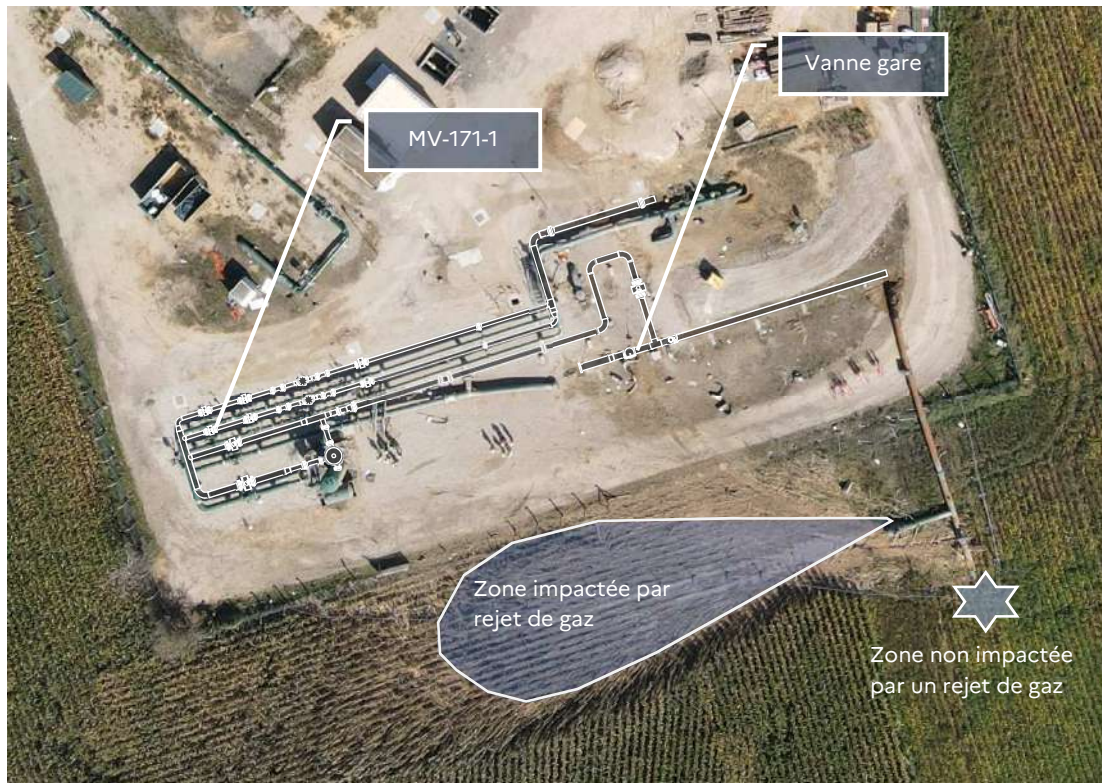
Photographie 2 : vue aérienne de la station d'interconnexion d'Ars-sur-Formans après l'accident

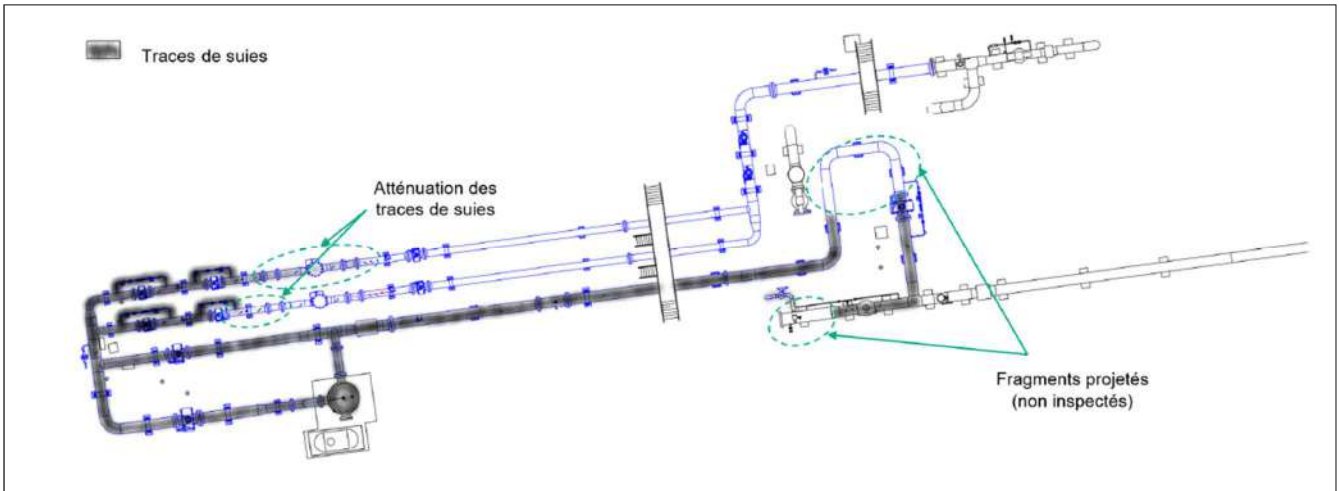
Les premiers relevés de terrain ont rapidement permis de constater la présence de suies dans les canalisations. Cette suie peut provenir de la combustion d'huiles ou d'hydrocarbures (comme ceux habituellement rencontrés dans le filtre), mais elle peut aussi s'expliquer par la combustion du gaz naturel lorsque sa combustion s'opère dans des conditions particulières de température et de pression⁶.

Figure 8 : Cartographie des suies établie par inspection visuelle (crédit GRT Gaz). Les zones noircies correspondent aux zones de dépôt de suie.

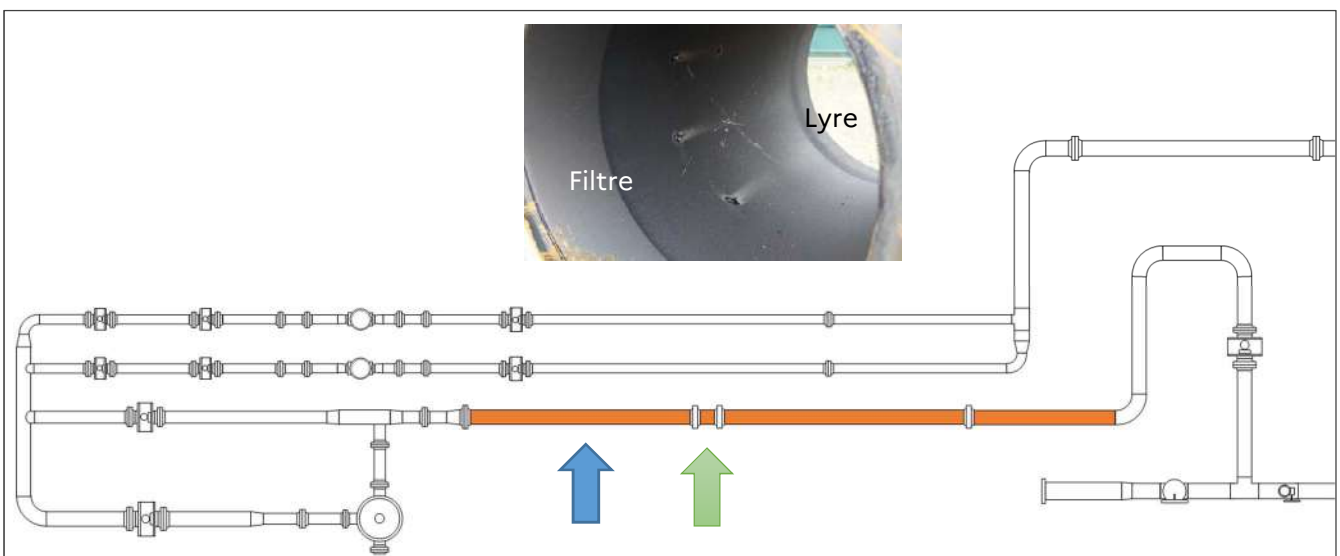
Figure 9 : Cartographie des suies établie par inspection visuelle – positionnements du doigt de gant TW77 (flèche bleue) et du compteur (flèche verte). Photo des trainées à l'intérieur du compteur.

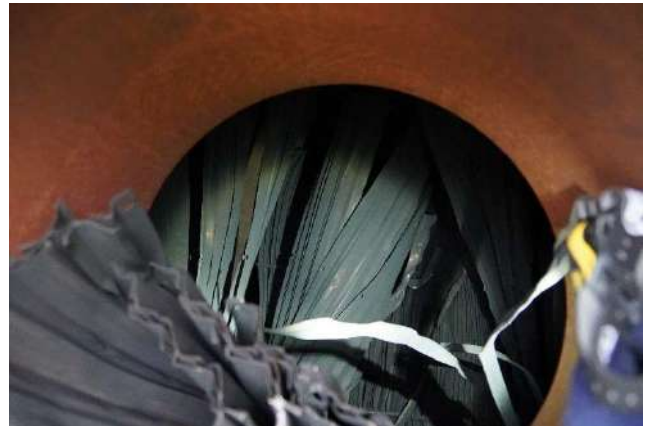
Photographie 4 : enchevêtrement des lamelles métalliques internes au filtre déformées par le souffle de l'explosion

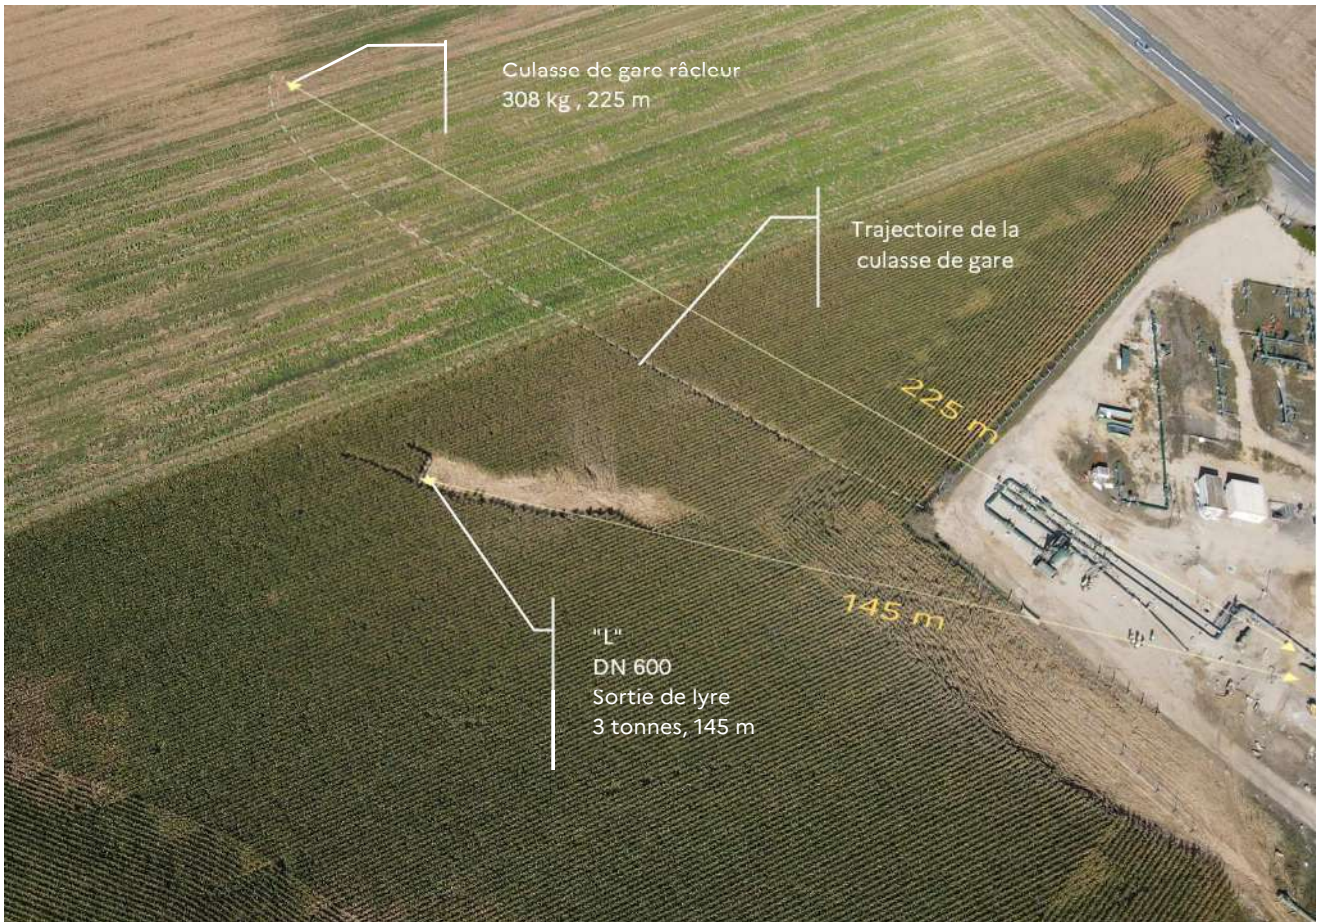
Photographie 5 : Vue aérienne du positionnement de la sortie de lyre et de la culasse de la gare racleur après l'explosion

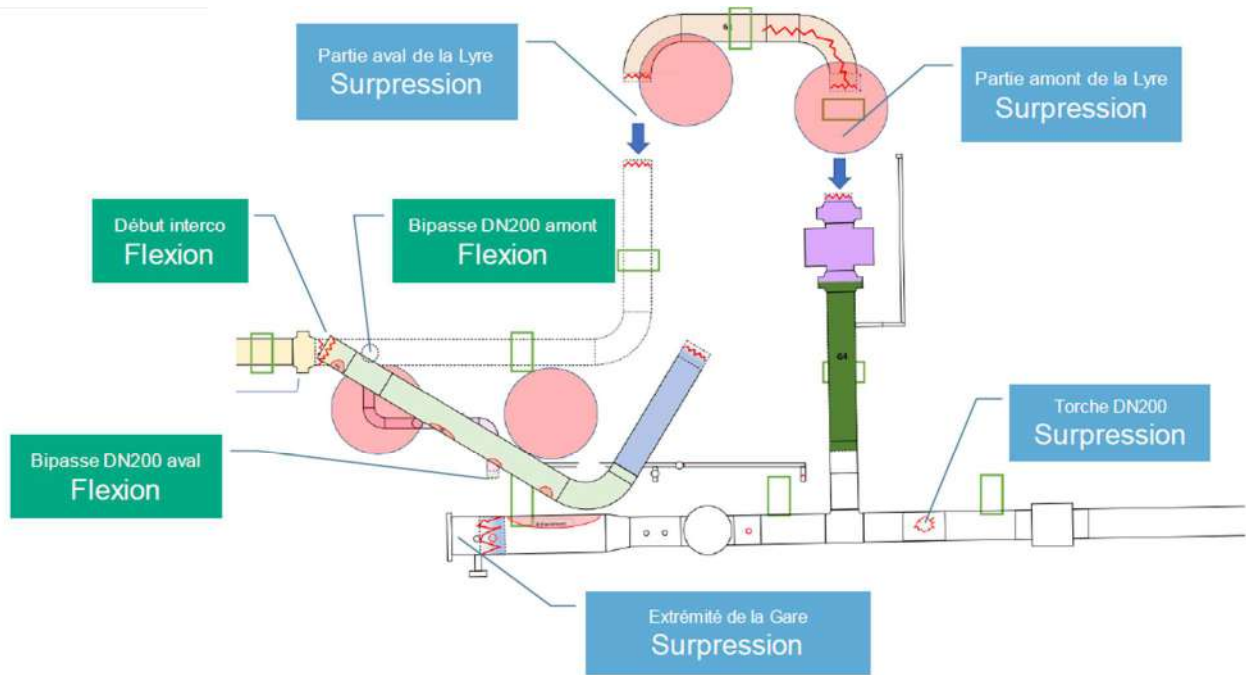
- Aucun défaut structural n'a été constaté dans la composition des aciers constituant l'ouvrage ;
- Deux modes de rupture différents ont été observés : des zones de rupture brutale à caractère ductile par dépassement de charge admissible sous l'effet d'un phénomène de surpression, et des zones de rupture brutale à caractère ductile sous l'effet d'une sollicitation en flexion ;

Figure 10 : Synthèse des types de rupture et mouvements des pièces (crédit GRTgaz)

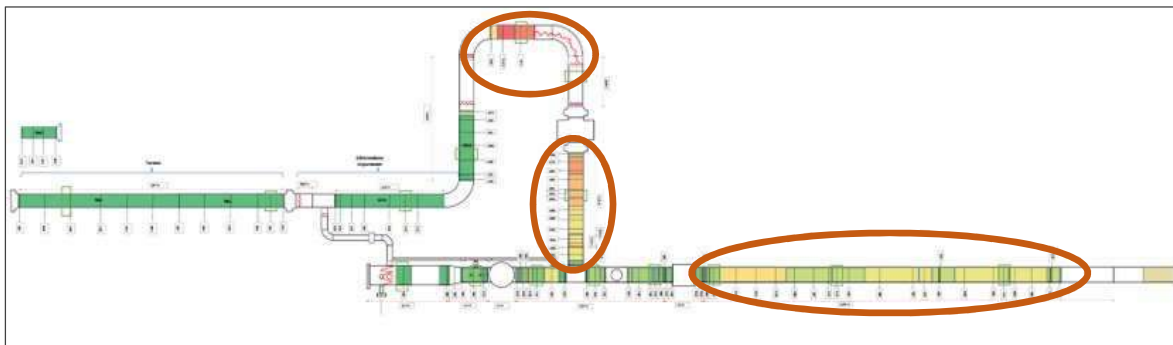
Figure 11 : En rouge, les zones où les augmentations de périmètres sont les plus importantes (crédit GRTgaz)

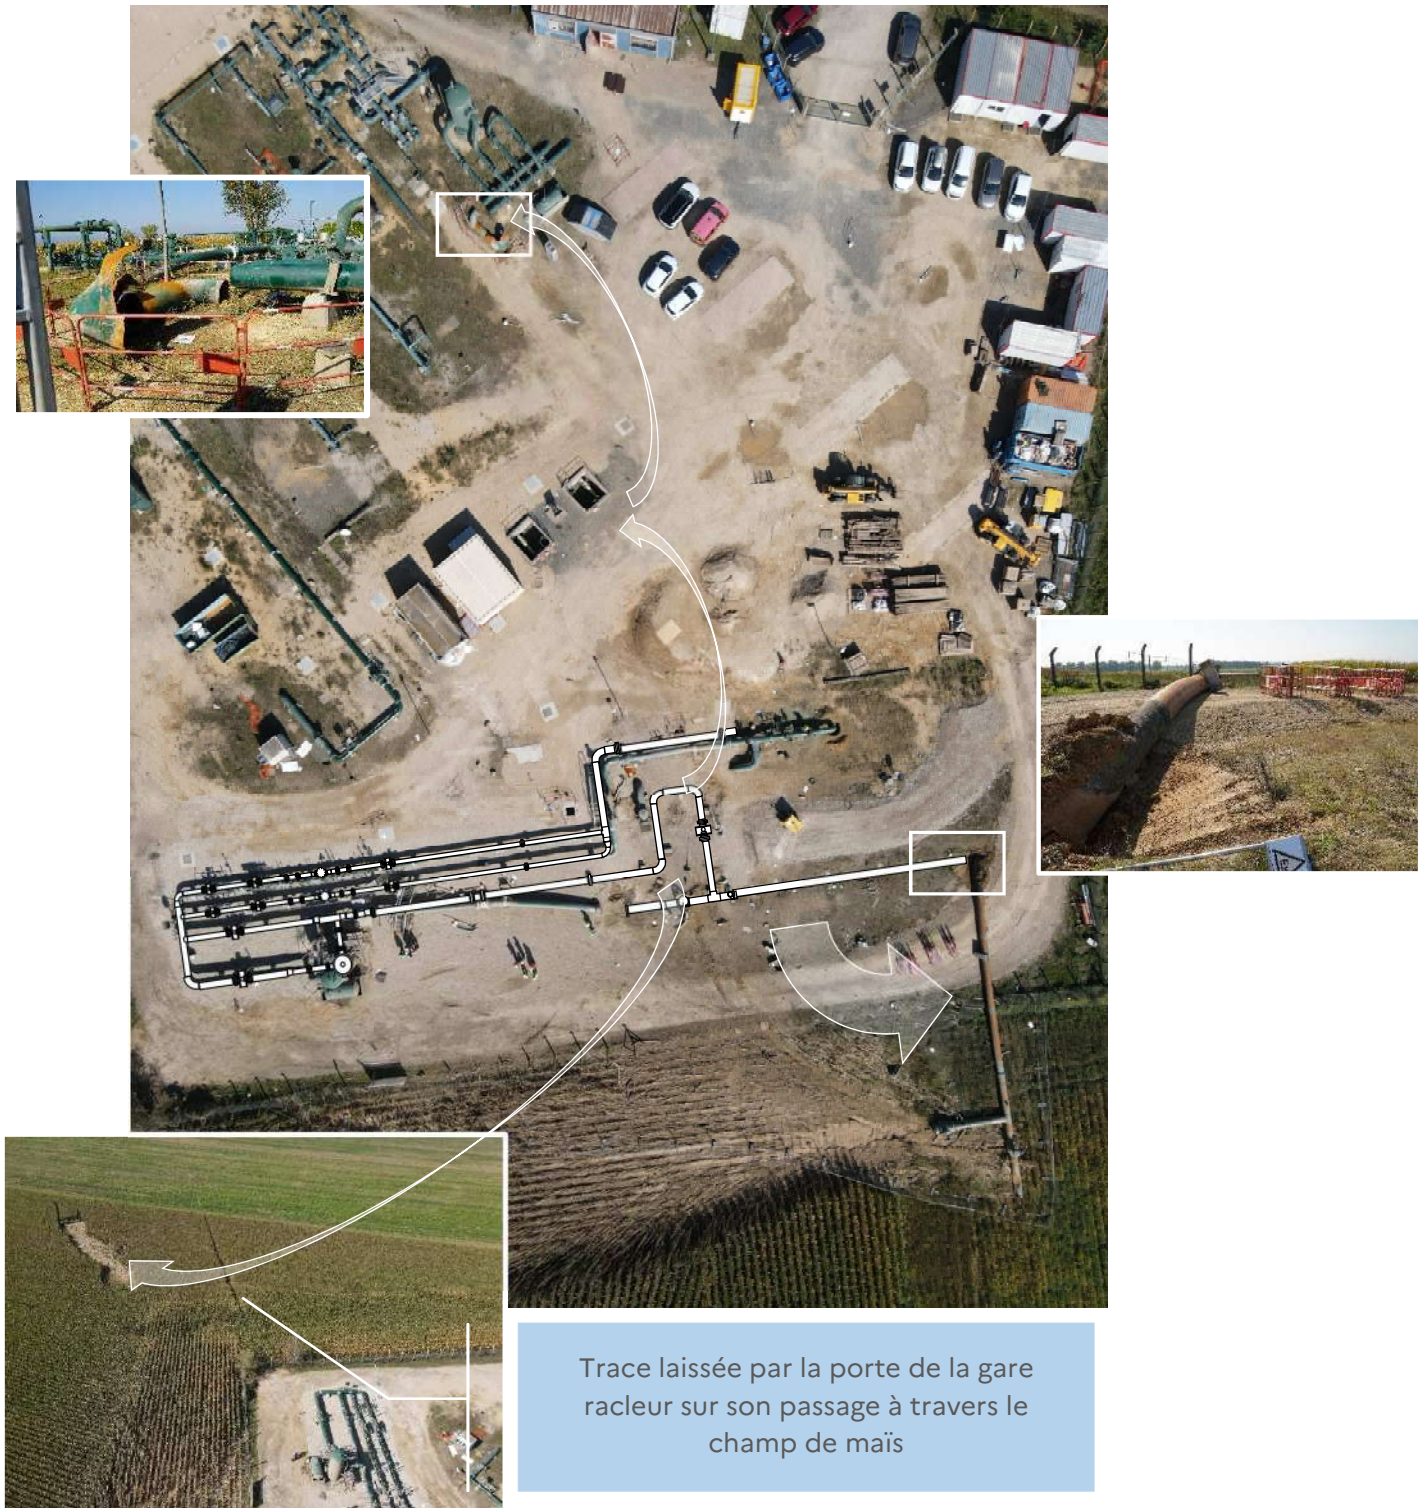
Photographie 6 : vue aérienne du site suite à l'explosion et description sommaire des traces principales de l'explosion

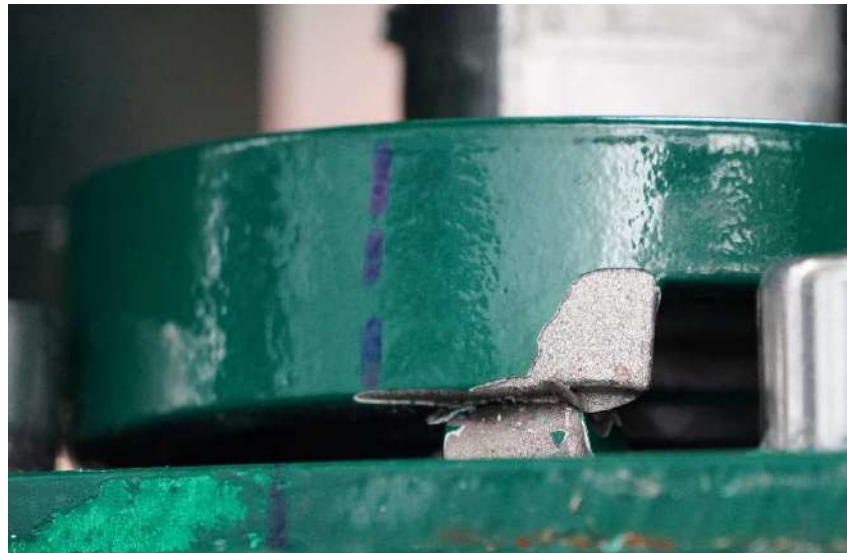
Photographie 10 : butée de positionnement détériorée

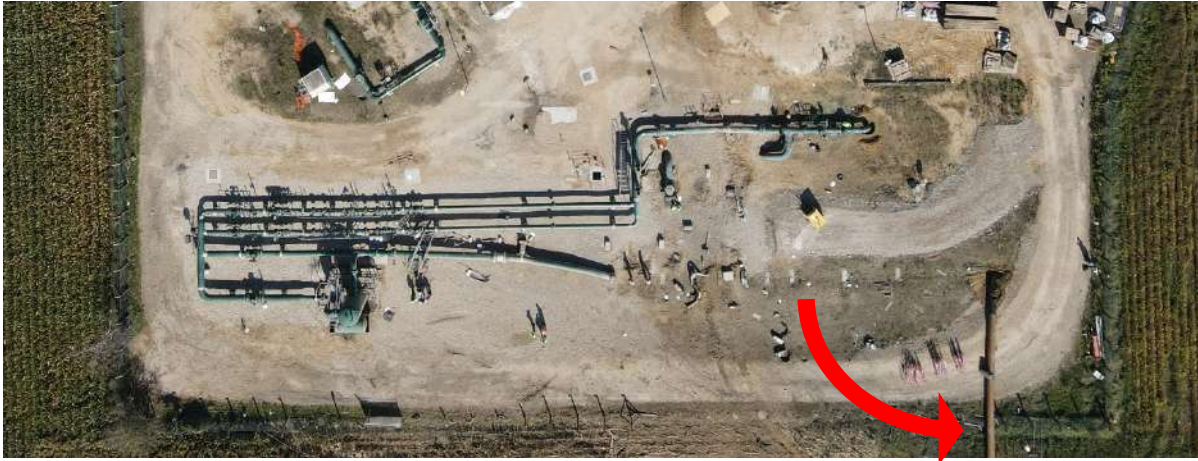
*Figure 5 : Vue aérienne du pôle Etrez après l'explosion.
La canalisation entre l'entrée du site et la gare racleur a pivoté de 90° (flèche rouge).
La lyre n'est plus visible : elle s'est rompue en plusieurs points et a été projetée.*

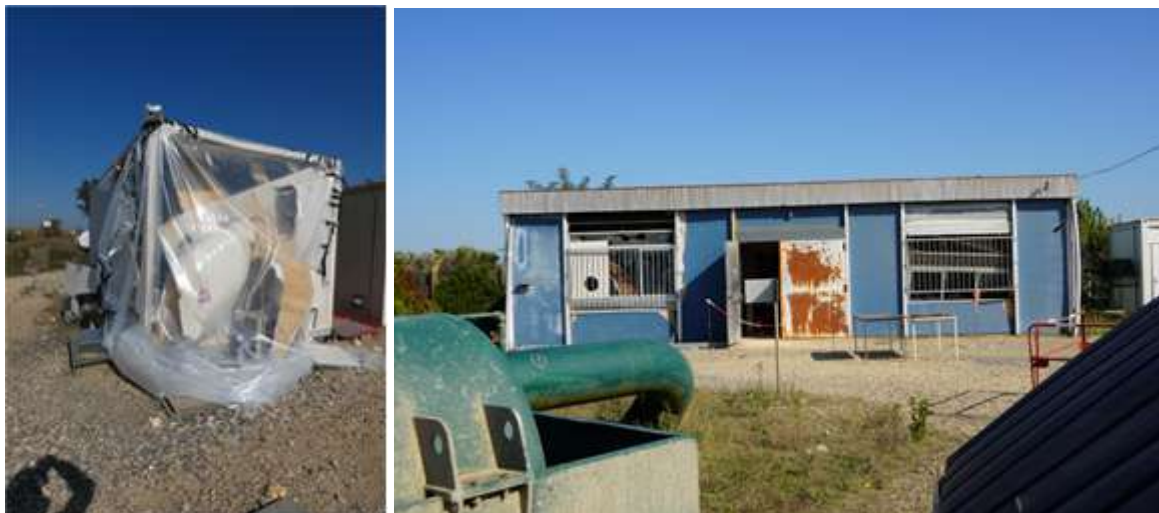
Figure 6 : dégâts sur les bâtiments – à gauche, le local technique à 25 m ; à droite, locaux préfabriqués à l'entrée du site, à 70 m.

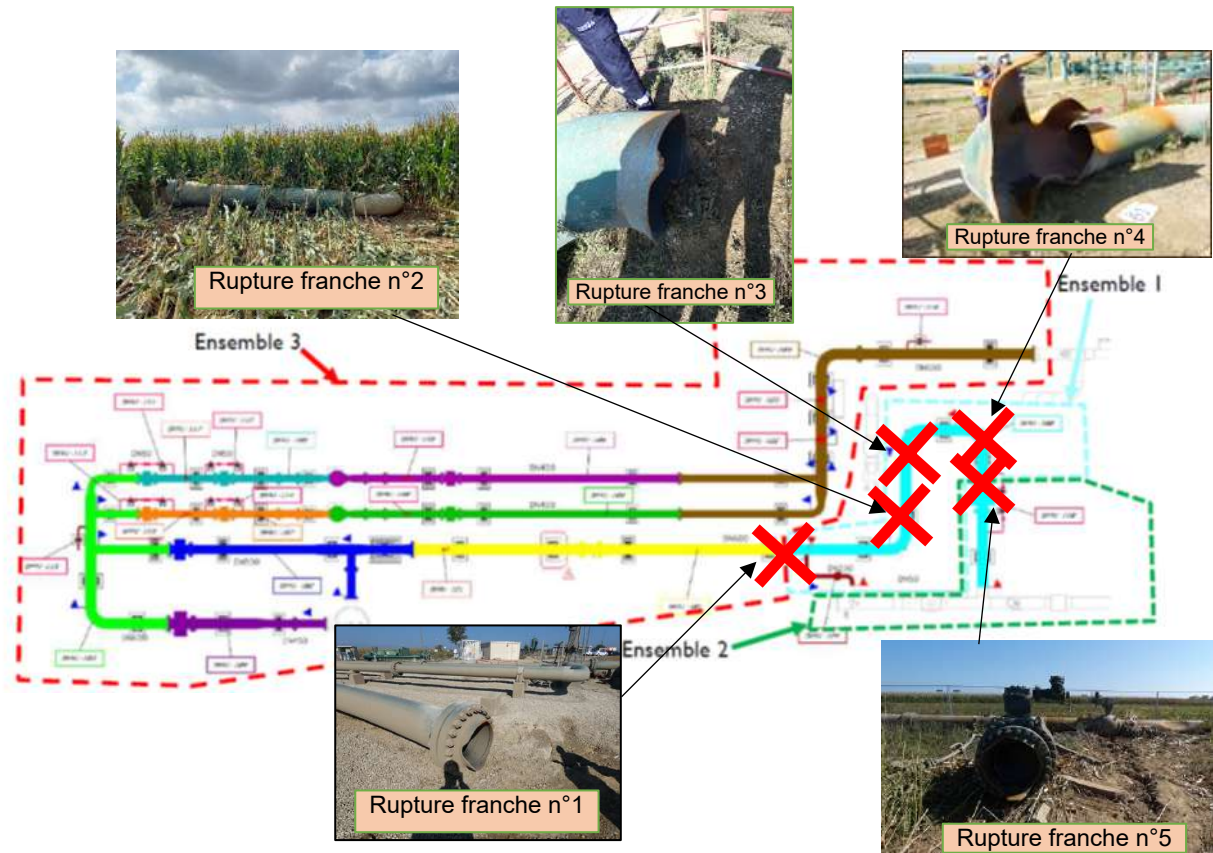
Figure 8 : Points de rupture au niveau de la lyre

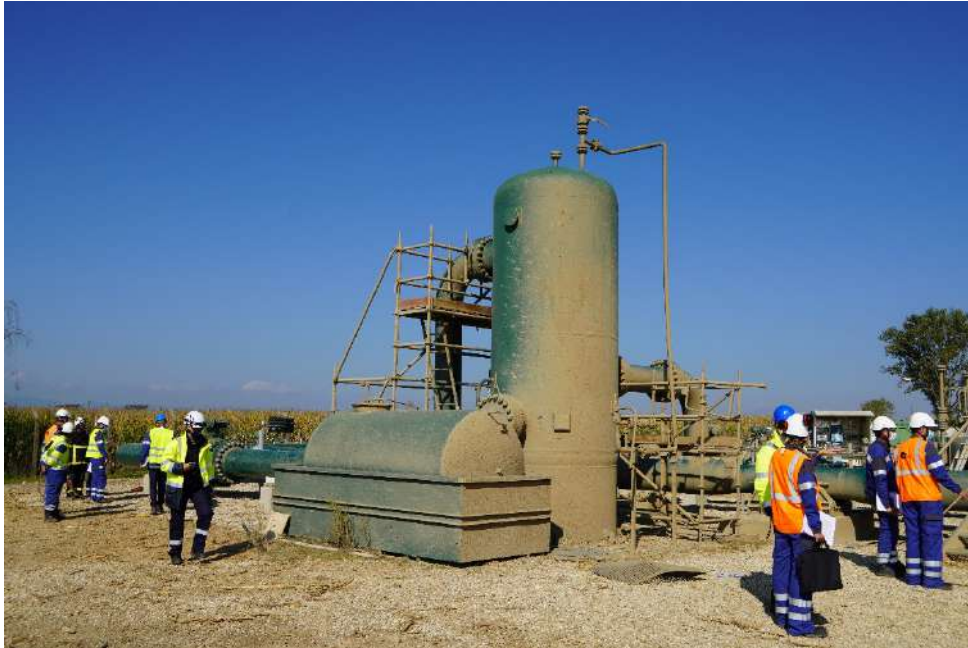
Figure 13 : Photos du filtre. En haut vue extérieure, en bas à gauche intérieur de la partie basse, vue à travers la canalisation d'entrée ; en bas à droite intérieur de la partie haute, vue de la canalisation de sortie

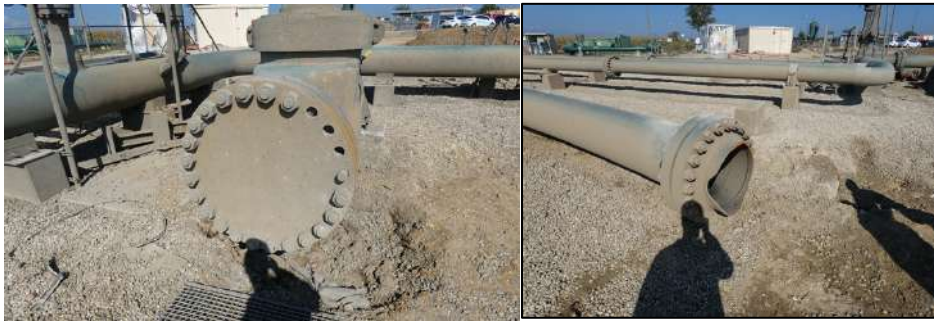
Figure 15 : A gauche la bride du clapet 505 avec 3 vis manquantes – à droite, rupture en traction axiale au niveau de la lyre
