# Rapport d'enquête

Sur l'incendie de four industriel de  
production d'acier survenu au sein  
de la société Aciéries et Laminoirs  
de Paris (ALPA) sur la commune de  
Porcheville (78) le 19 octobre 2024

N° : MTE-BEARI-2025-006

Date du rapport : 29/07/2025

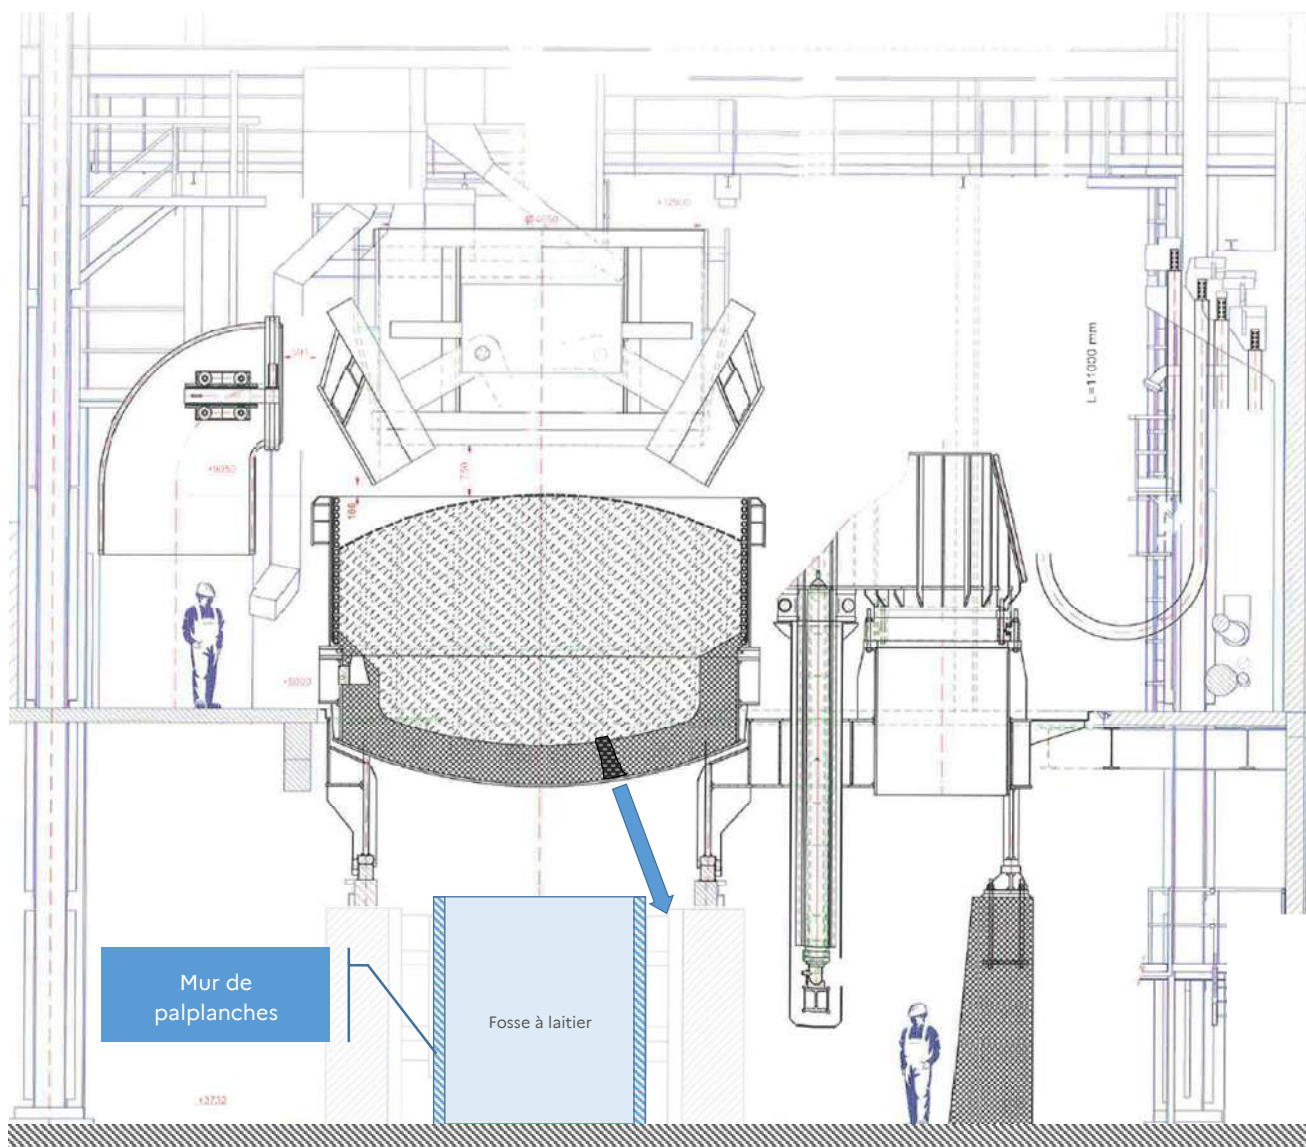
Figure 9 : Vue de la position de l'écoulement de la fuite par rapport à la fosse à laitier

L'essentiel de la coulée est resté dans le four. 24 tonnes ont été coulées dans une poche et 6 tonnes environ se sont déversées dans le niveau inférieur par le trou de fuite

Bien que la fuite soit située à proximité de la porte des laitiers, l'acier en fusion ne se déversera pas dans la fosse à laitier mais de l'autre côté du mur de protection dans la partie où se situent les alimentations du four en utilités (systèmes hydrauliques, gaines électriques). Le rayonnement produit par la coulée a rapidement mis le feu aux flexibles et aux câbles électriques qui s'y trouvaient.

- Réexaminer la position et le dimensionnement des murs de la fosse à laitier pour limiter le risque de vidange du four dans des zones où se trouvent les utilités. A défaut, conduire une réflexion sur la protection des utilités, en intégrant l'agression par rayonnement thermique.

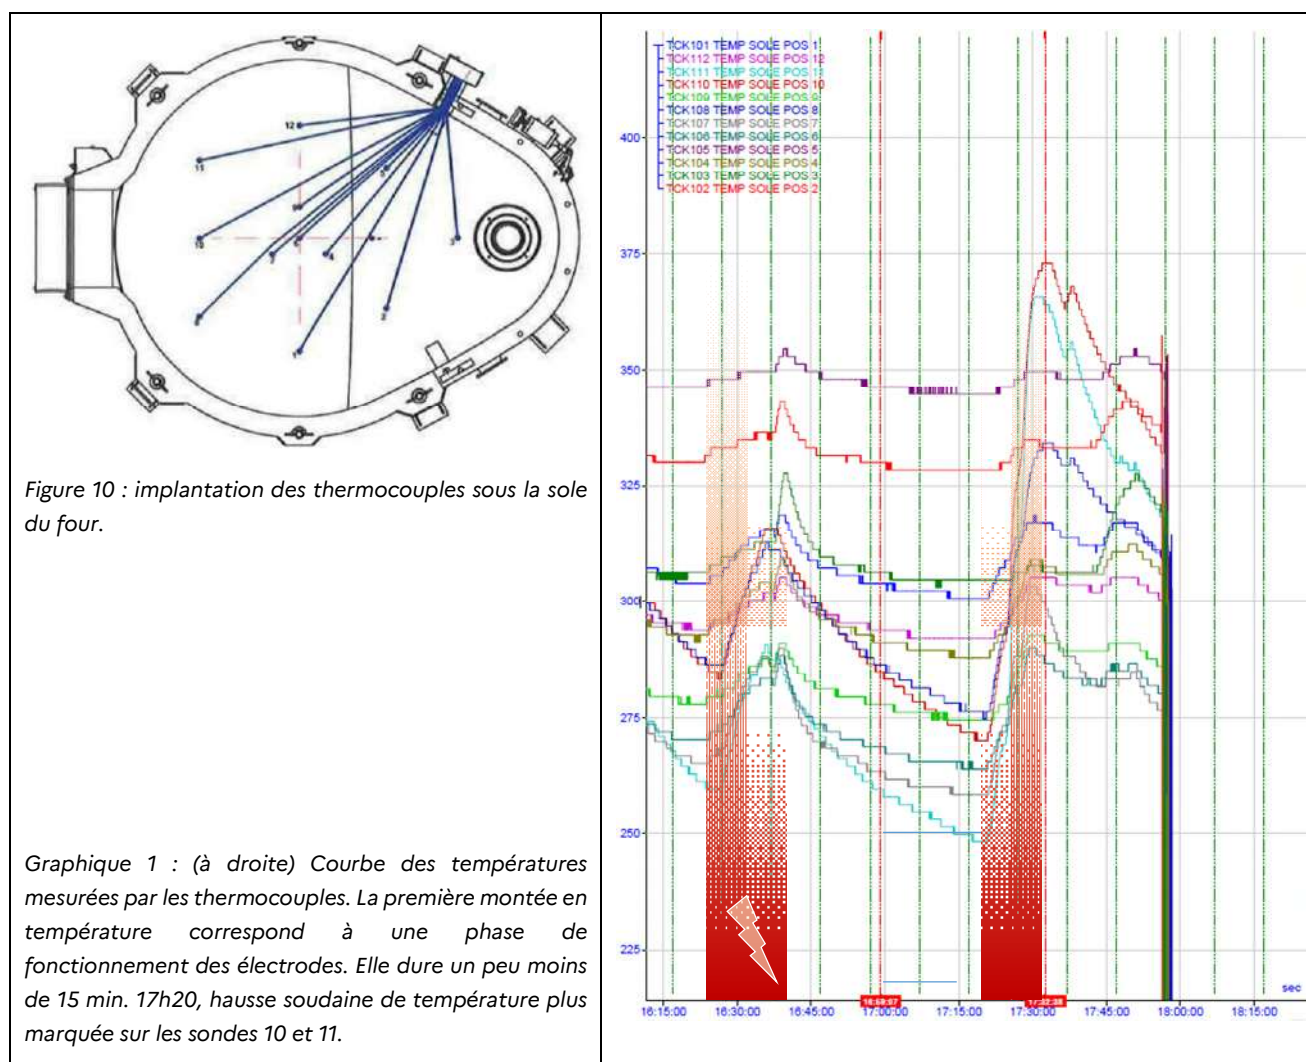
Vers 17h20, une hausse de température soudaine est mesurée sur l'ensemble des thermocouples. L'augmentation la plus importante est mesurée par le thermocouple n°11 (+105°C environ). Du fait de leur positionnement, les thermocouples peuvent également mesurer des élévations de température de la cuve soumise à un flux thermique externe. Cette élévation des températures est concomitante à la fuite de la cuve.

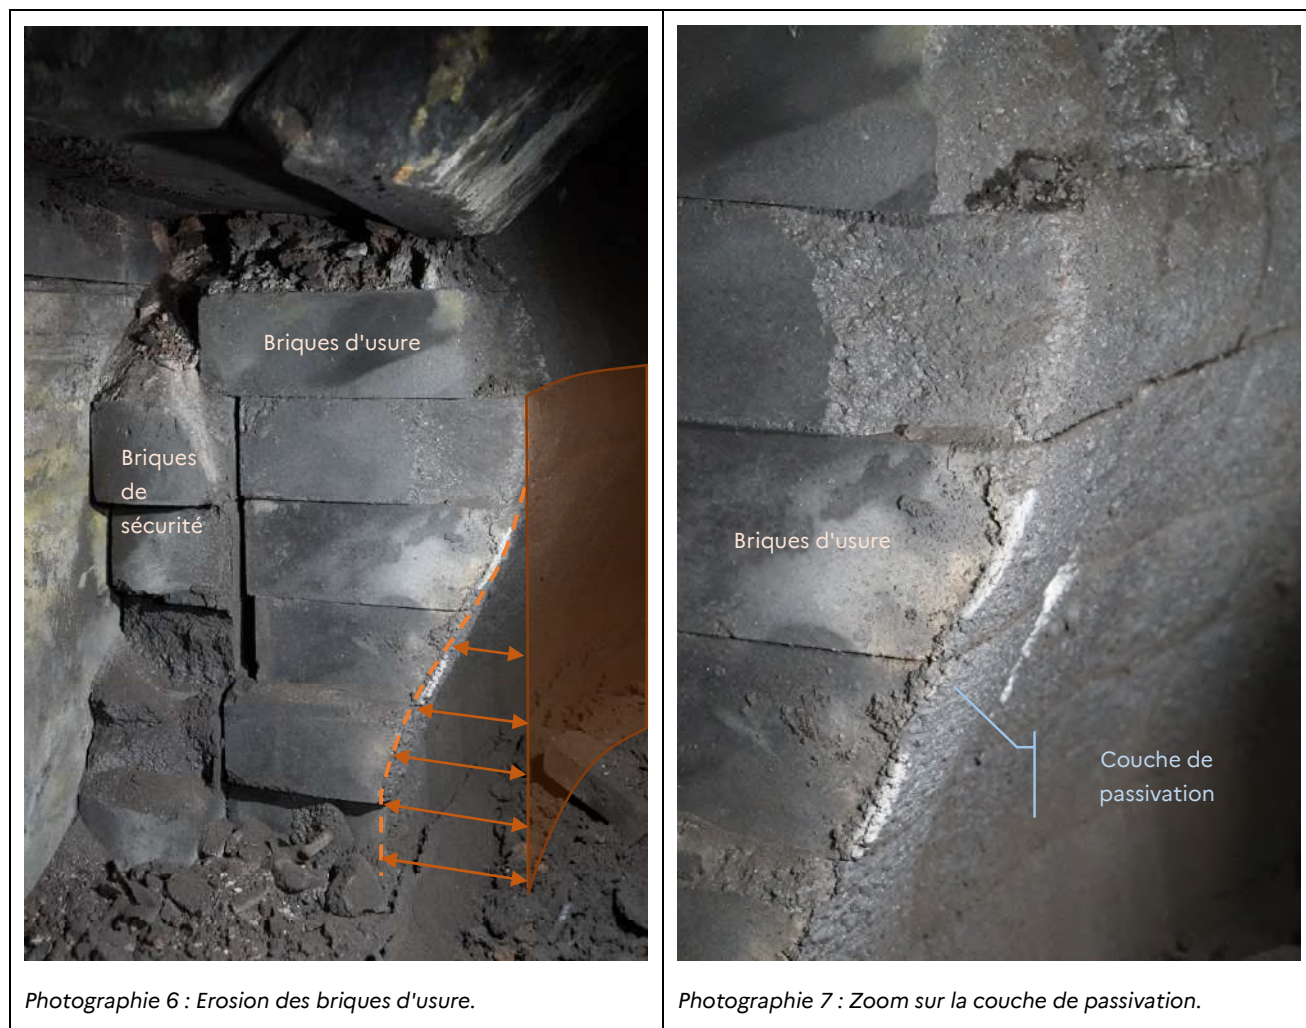
Chaque contrôle est consigné au moyen d'une fiche qui permet de repérer les zones d'usure du four et leur avancement. La dernière fiche de contrôle fait apparaître des épaisseurs qui ne nécessitent pas de procéder au changement des réfractaires.

Les photographies ci-dessous permettent de visualiser l'érosion des briques d'usure.

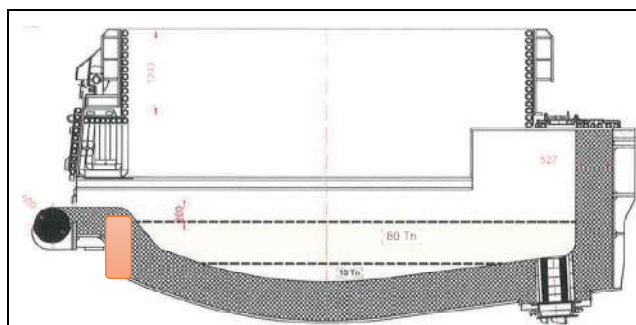
Figure 11 : Localisation du point de fuite en vue latérale.

L'observation du four après démontage des réfractaires et des "cooling blocks" permet la mise à jour d'une ouverture d'une vingtaine de centimètres de diamètre dans la cuve, située à proximité de la porte des laitiers, au pied de la paroi de la cuve.

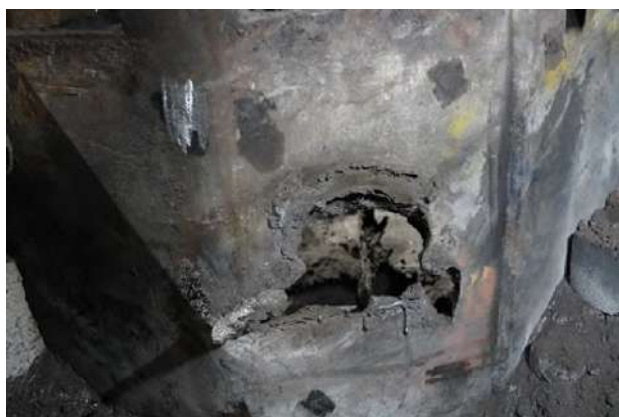
Photographie 8 : Trou provoqué par la fusion du four en partie basse de la paroi verticale de la cuve.

La fuite de four est la conséquence d'une perte d'intégrité de la protection thermique de la cuve qui est assurée par les briques réfractaires d'usure et les briques de sécurité. Le contrôle des épaisseurs des briques réalisé au cours de la semaine qui a précédé l'accident fait état d'une épaisseur résiduelle de 190 mm au niveau de la couche d'usure et ne mentionne pas de dégradation de la protection.

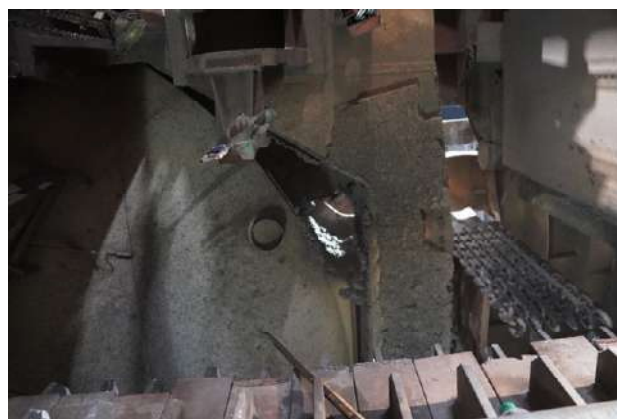
Photographie 9 : Vue du trou depuis le niveau inférieur sous le four.

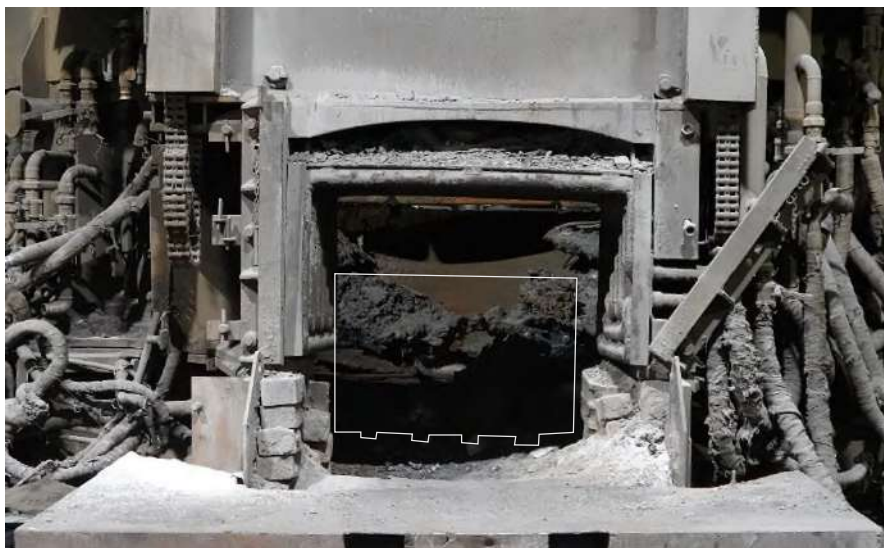
La localisation de la fuite à l'aplomb de la zone de contact des briques et du cooling-block, et le déplacement du cooling-block constaté lors des travaux de nettoyage après l'évènement laisse supposer que la détérioration de la protection thermique est due au déplacement accidentel de ce dernier, probablement sous l'effet de la poussée du béliet. Le jeu laissé entre la tête du béliet et les parois de la porte du four étant insuffisant pour éviter une poussée de la tête du béliet sur le cooling-block. Celle-ci aurait été facilitée par la présence d'un dépôt d'acier laissé par une ancienne coulée ou l'obstruction d'une ferraille de la coulée en cours.

Photographie 13 : vue depuis l'extérieur du four de la porte des laitiers par laquelle passe la tête du béliet.

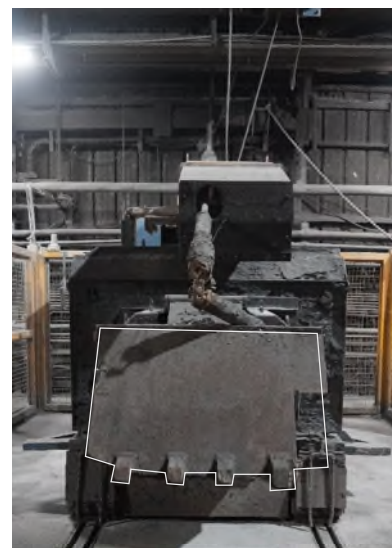
Photographie 14 : tête du béliet.

Le charriot pousseur peut dans des situations particulières (encrassement des cooling block, coincement de ferrailles, ...) être amené à détériorer la protection thermique assurée par les briques réfractaires et provoquer des fuites aux abords de la porte des laitiers.

- En cas d'impossibilité, prévoir dans la procédure d'utilisation du bélier une vigilance particulière lorsque la force de poussée dépasse un seuil susceptible d'être critique si elle s'applique sur les cooling-blocks ;

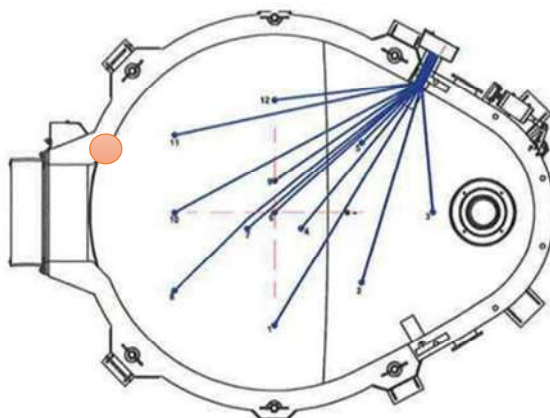
Figure 13 : localisation des thermocouples positionnés au niveau de la sole

La sole du four est munie de thermocouples qui permettent de mesurer les élévations anormales de température notamment en cas de détérioration de la protection thermique constituée. Ces thermocouples sont assez logiquement disposés en partie centrale. Des thermocouples situés à proximité de la zone concernée par la fuite auraient permis de déceler l'infiltration d'acier entre les briques dans l'hypothèse où cette infiltration était la résultante d'un processus de détérioration progressif (sur plusieurs cycles).
