Rapport d'enquête

Sur l'explosion survenue au sein
du site exploité par Raffinerie du
Midi à Dijon (21) le 26 septembre
2024

N° : MTE-BEARI-2025-07

Date du rapport : 07/08/2025

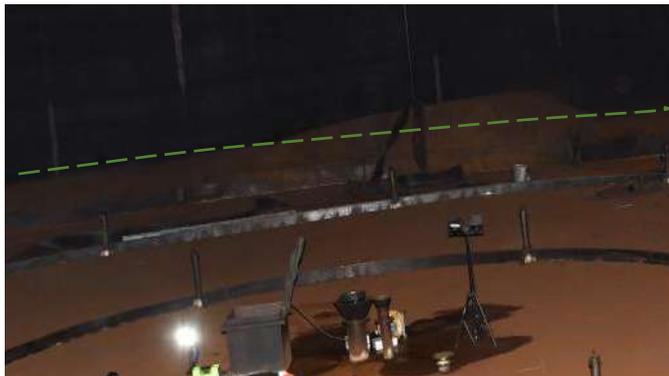
Concernant les dégâts matériels, l'écran flottant est endommagé, comme cela est visible sur les figures 1 et 2. Deux des caissons servant à assurer la flottaison sont éventrés et la tôle de l'écran est déformée. Une perte d'exploitation de plusieurs mois sera consécutive à l'évènement.

Figure 1 : Déformation de l'écran flottant vue du dessus

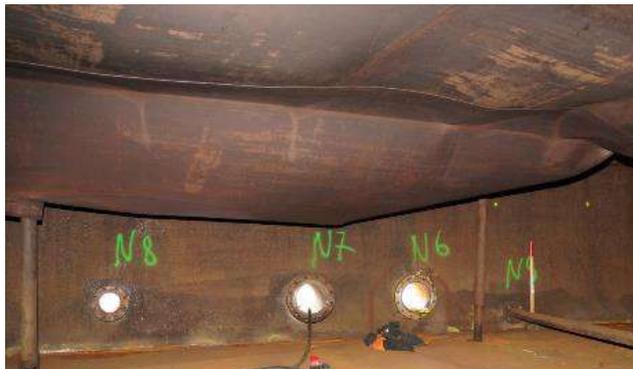
Figure 2 : Déformation de l'écran flottant vue du dessous

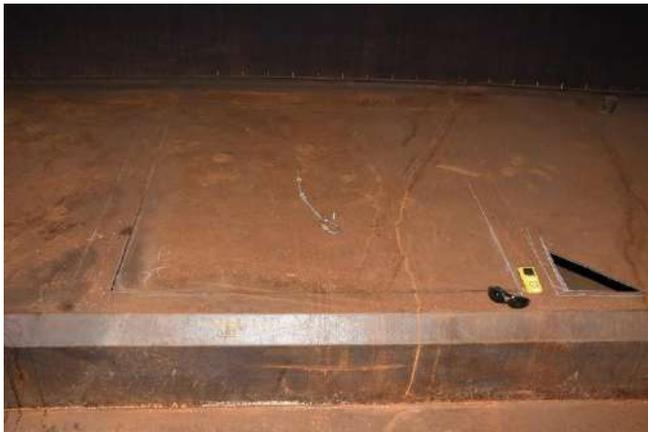
Figure 8 : caisson n°20

Sur l'écran flottant, les travaux d'ouverture des caissons avaient débuté, notamment des lignes de découpe avaient été tracées à la craie sur un certain nombre de caissons (cf. figure 8 ou 9). Le caisson n° 20 a été ouvert et était en cours de découpage.

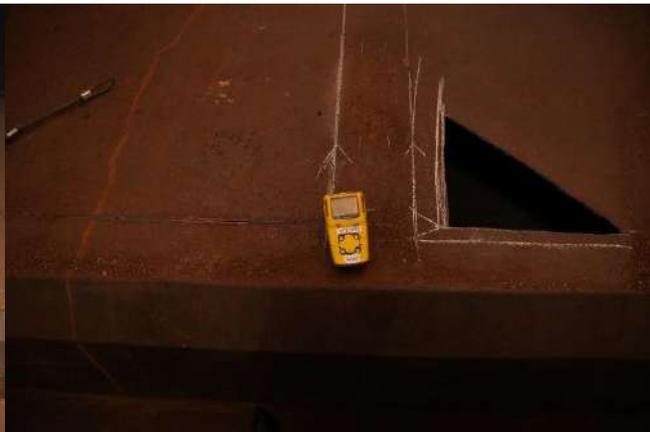
Figure 9 : caisson n° 20, détail de la découpe

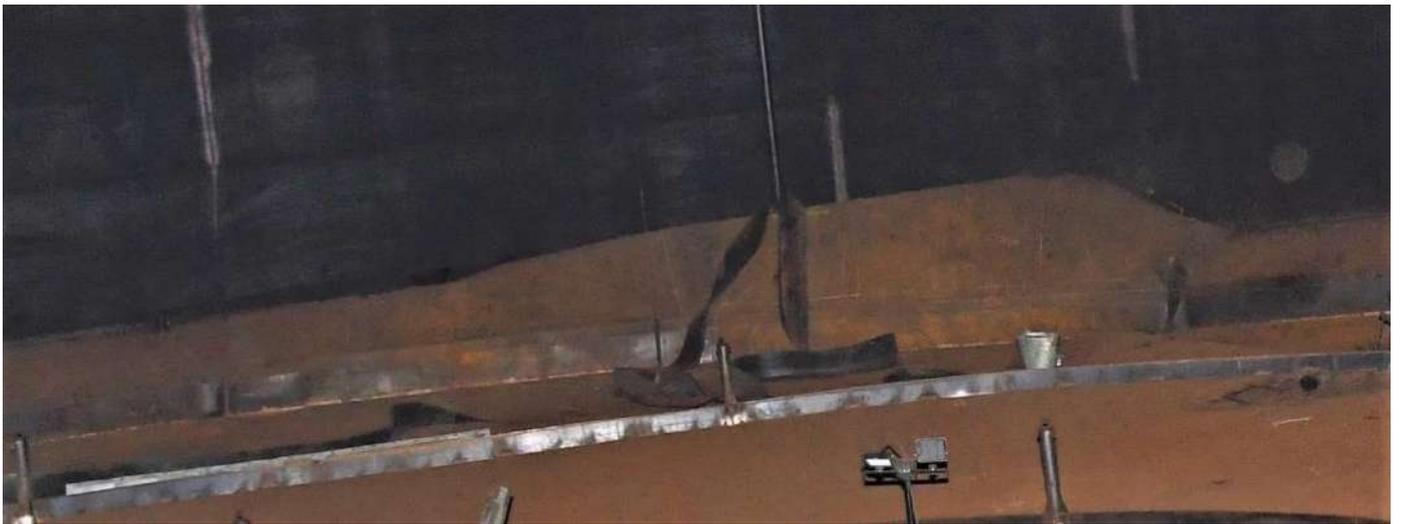
L'examen des deux caissons endommagés par l'explosion a permis de déterminer le lieu de l'explosion qui a pris naissance dans le caisson n°21. Son examen montre l'éclatement de ce dernier notamment à la jonction avec le caisson n°20. L'explosion a également endommagé le caisson n°1 sans qu'il soit permis d'établir si les dommages au caisson n°1 sont liés à une explosion interne ou simplement aux déformations engendrées par l'explosion du caisson n°21.

Figure 10 : vue d'ensemble des deux caissons (n°1 et 21) déformés

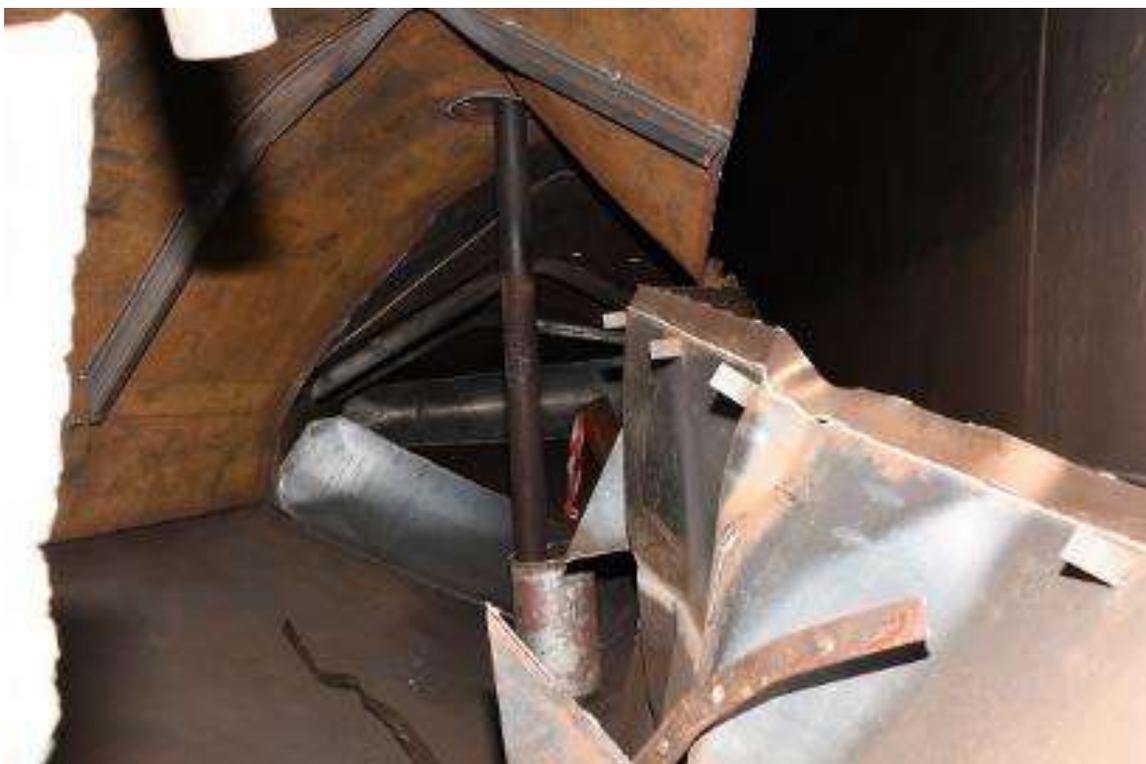
Figure 11 : dégâts internes des caissons - on note la cloison de séparation arrachée en partie supérieure

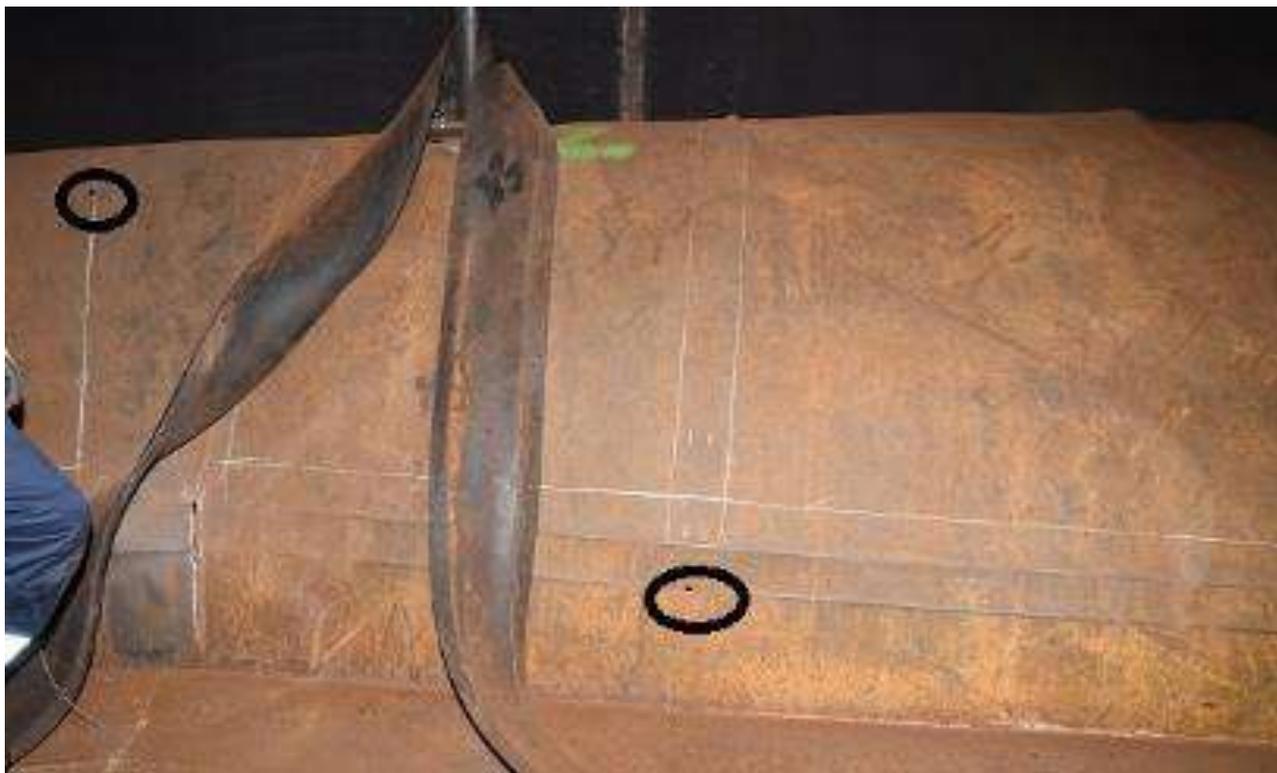
Figure 12 : positionnement des ouvertures

Au-delà des sections de rupture franche, l'examen des deux caissons endommagés a révélé l'existence de petites ouvertures sur les tôles constitutives des caissons.

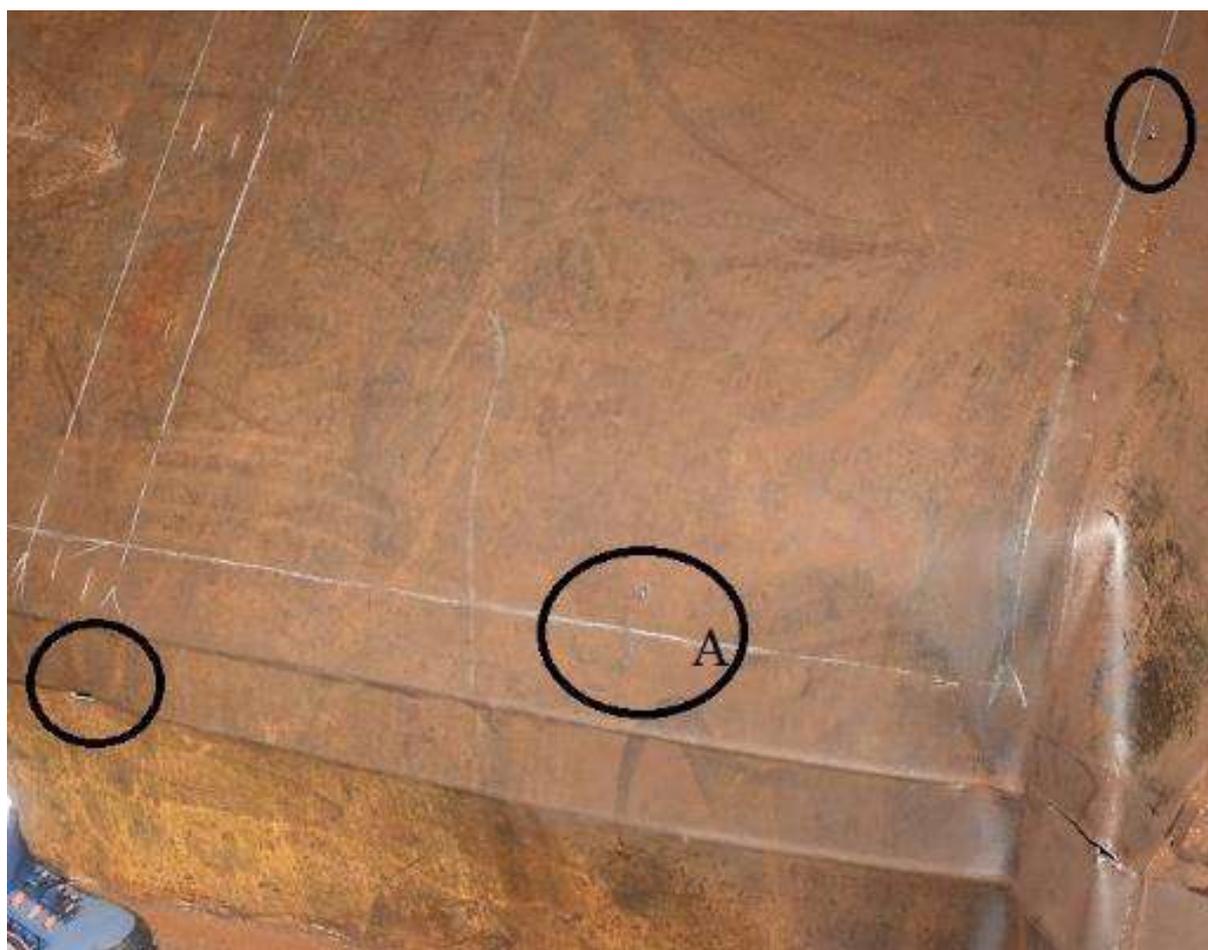
Figure 13 : positionnement des ouvertures (suite)

L'examen de la dernière ouverture (ouverture repérée A sur la figure 13) révèle une ouverture réalisée à l'aide d'un outil de découpe plasma (outil retrouvé à proximité des lieux). On constate (cf. figure 17) un début de découpe débouchant sur l'intérieur du caisson puis une extension verticale descendante qui peut s'apparenter à un éloignement rapide de la torche de découpe de la tôle.

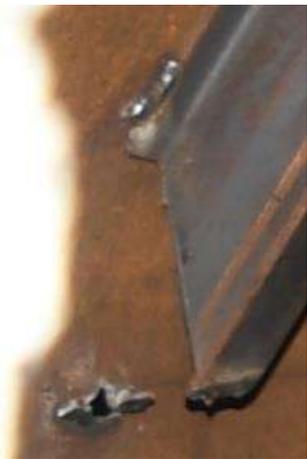
L'analyse « ouverture par ouverture » a permis de déterminer qu'elles sont toutes, sauf une, causées par des arrachements du métal consécutif aux déformations lors de l'explosion au niveau des soudures de renfort.

Figure 14 : arrachement coté intérieur du caisson

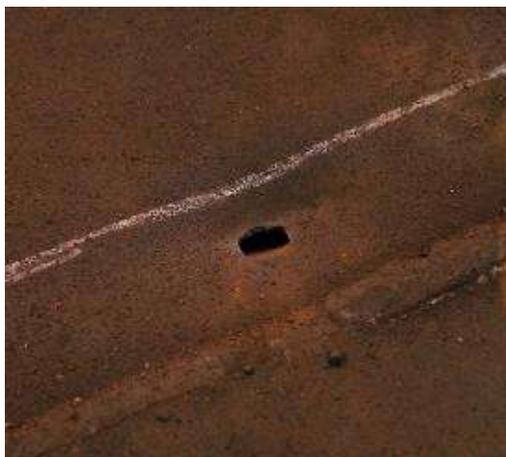
Figure 15 : arrachement coté extérieur

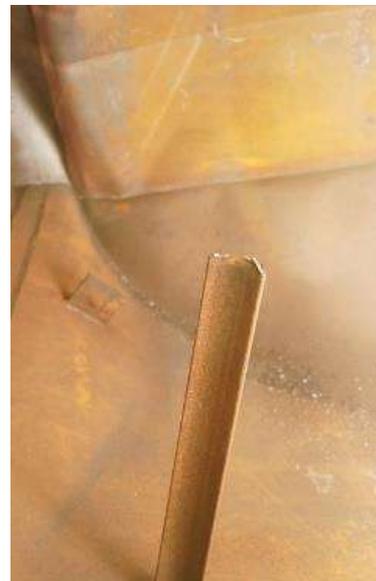
On note également des déformations et des ruptures au niveau des soudures en jonction de tôles.

Figure 16 : soudure de renfort arrachée coté intérieur du caisson

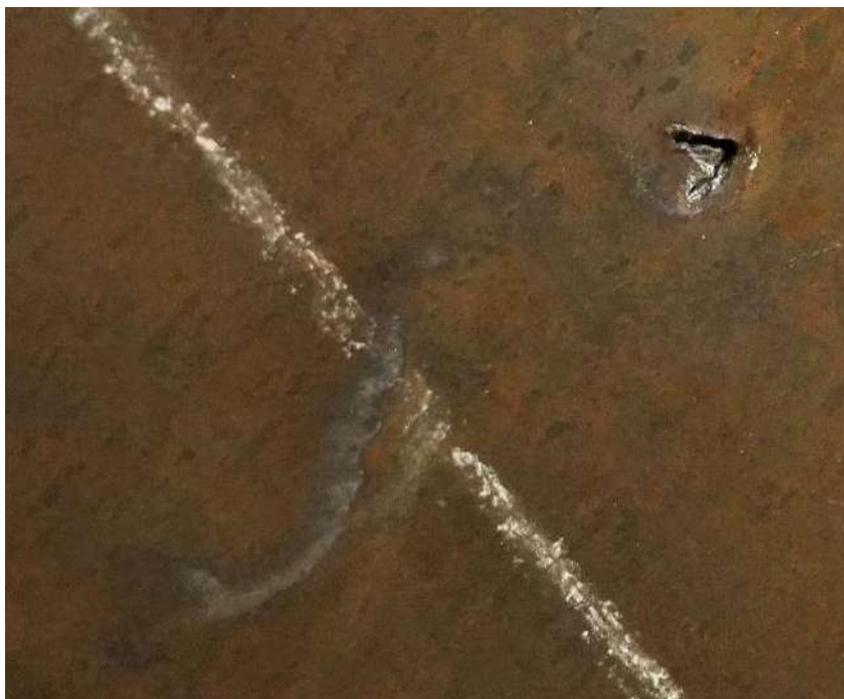
Figure 17 : ouverture plasma

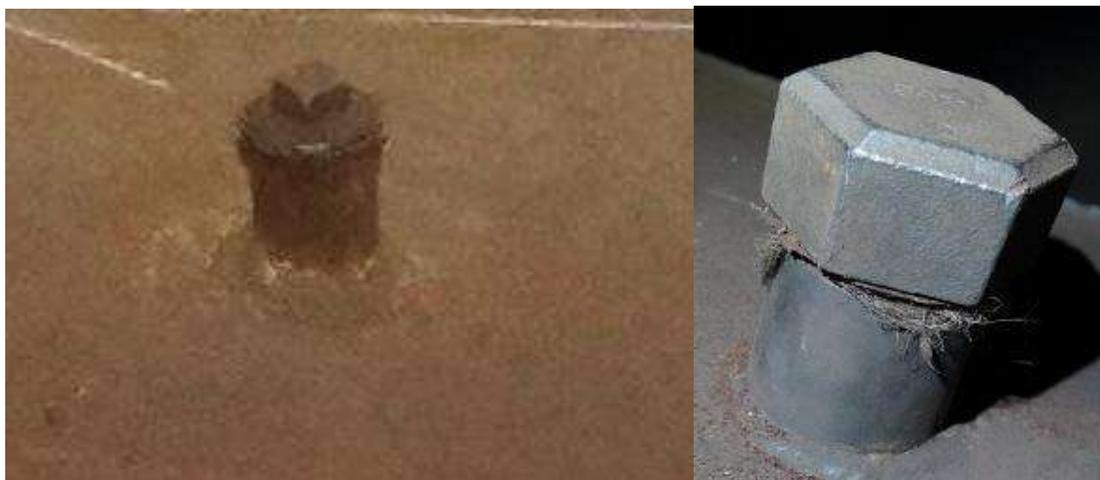
Figure 18 : bouchons phase gaz et phase liquide

L'ensemble des bouchons des caissons a fait l'objet d'un examen. Aucun bouchon de fermeture n'a fait l'objet d'une ouverture. Notamment les bouchons des caissons 20 (découpé avant l'explosion), 21 (siège de l'explosion et 1 (endommagé) étaient présents et la présence de la filasse d'étanchéité intacte montre qu'ils n'ont pas fait l'objet d'un démontage.

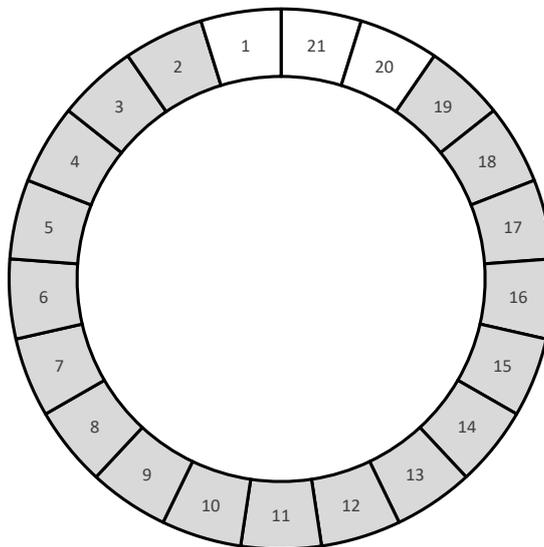
L'explosion du caisson n° 21 a altéré les 2 caissons attenants, soit les caissons n°1 et n°20.

Figure 4 : Schéma des 21 caissons d'un écran flottant (en blanc, ceux ayant subi une dégradation lors de l'explosion)
