# Rapport d'enquête

Sur l'explosion survenue au sein  
du site exploité par la société  
MSSA sur la commune de Saint-  
Marcel (73) le 10 septembre 2024

N° : MTE-BEARI-2025-09

Date du rapport : 28/08/2025

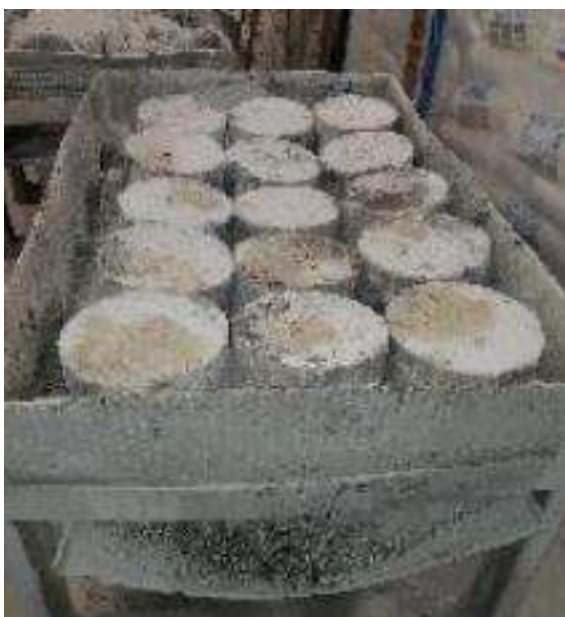
*Figure 5 : panier d'hydrolyse chargé*

Les paniers d'hydrolyse sont percés de nombreux trous sur toute leur surface pour permettre un écoulement de l'eau lors de l'étape d'hydrolyse. Certains paniers montrent des déformations importantes au niveau du fond du panier. L'exploitant indique qu'ils sont réparés ou remplacés lorsque les déformations deviennent trop importantes.

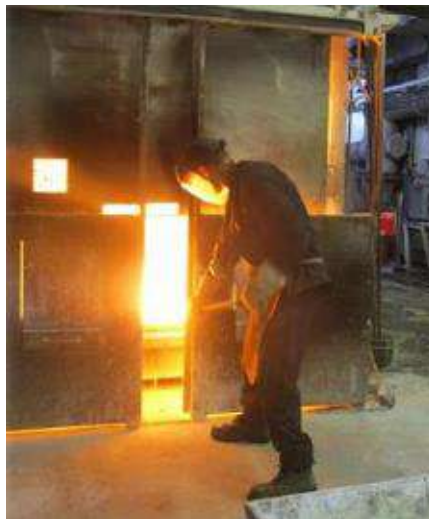
Figure 6 : étape de brûlage

L'opération manuelle de mélange pendant le brûlage peut conduire à laisser des amas non oxydés qui pourront rester réactifs pendant l'hydrolyse. Un contrôle visuel des résidus après brûlage, puis refroidissement, est donc réalisé lors de l'étape de concassage et de reconditionnement en gamate ou en bétonnière, qui précède l'envoi à l'hydrolyse. Le concassage est réalisé dans un abri situé en dehors de l'atelier, à l'aide d'un brise roche. Cette étape génère donc des mouvements de matière sur le site.

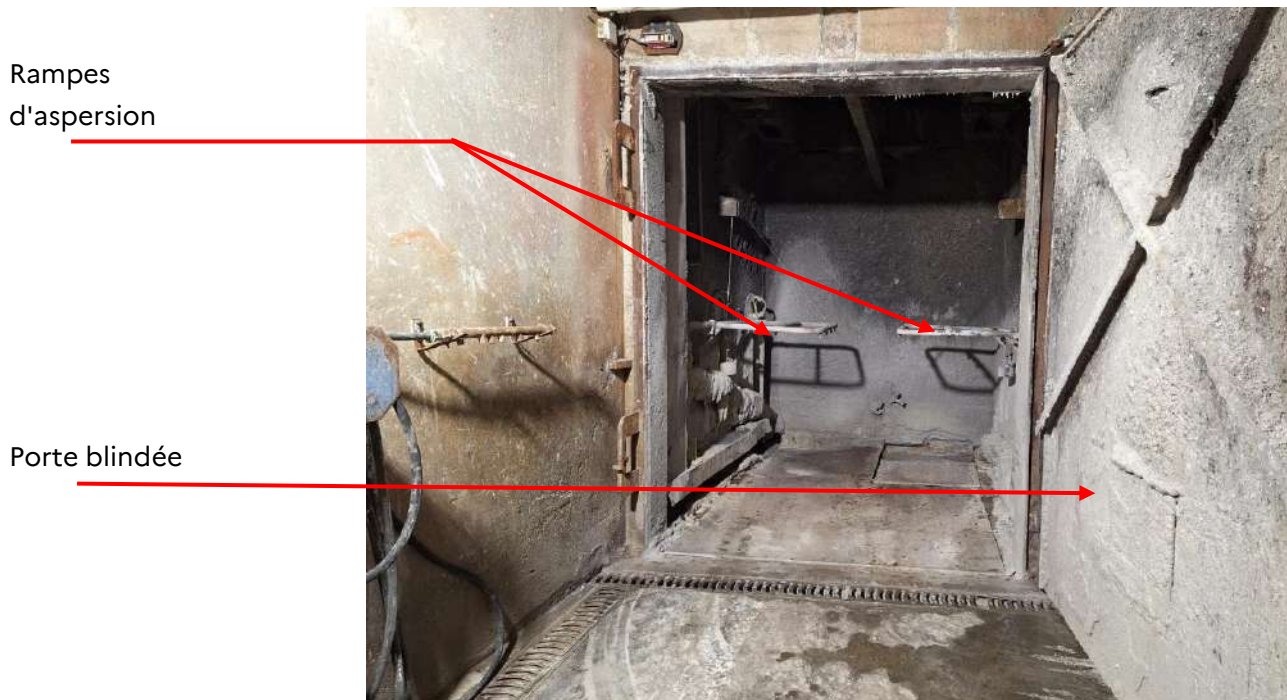
Figure 7 : Cellule d'hydrolyse

Le processus est suivi par un opérateur depuis une salle de commande où sont reportées : la température des fumées, leur vitesse et le débit de l'eau pulvérisée sur les résidus. Un hublot placé sur le côté du bunker permet également un contrôle visuel de l'intérieur de la cellule d'hydrolyse.

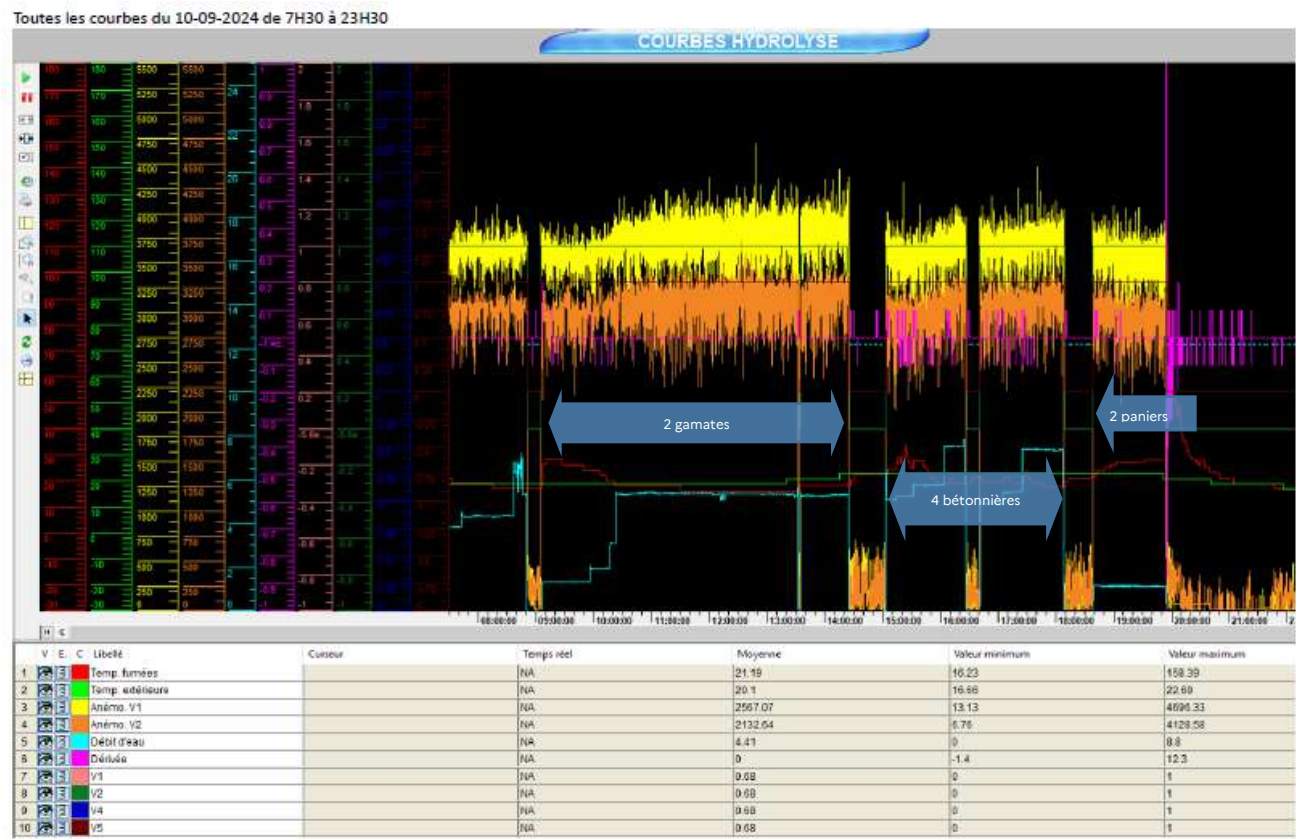
Figure 10 : Courbes relevées au niveau de la cellule d'hydrolyse le jour de l'évènement

Au moment de l'évènement, le batch était initié depuis une heure environ et le débit d'eau était à son niveau minimal. Les courbes des paramètres instrumentés (température des fumées, et vitesse d'éjection) ne montrent pas de dérive ou de valeur anormale préalablement à l'explosion. Aucune mention n'est reportée sur la fiche de poste relativement à une particularité qu'aurait pu relever l'opérateur avant l'évènement.
