Synthèse

Septembre 2025

Accidentologie dans les silos de matières organiques

2015 - 2024

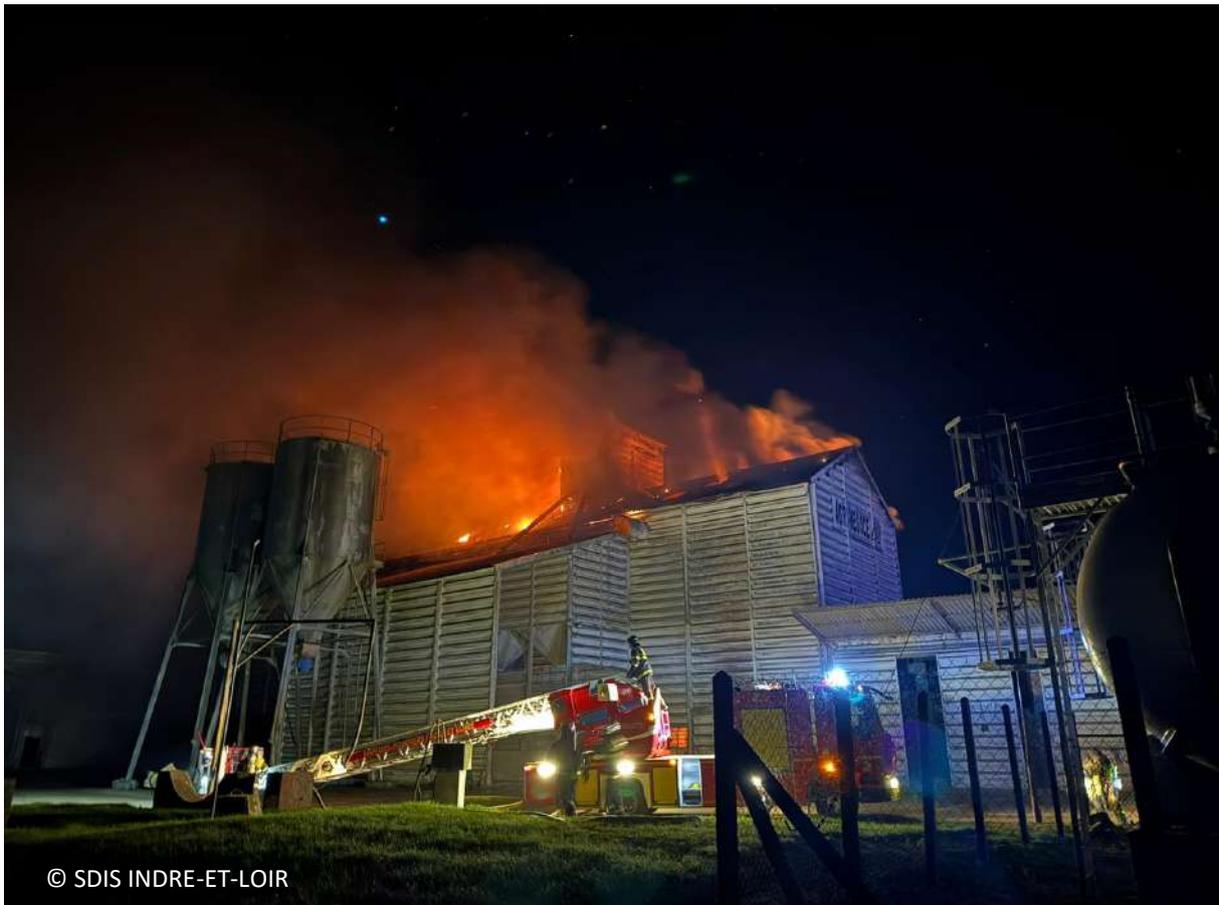
[ARIA 62962](#) – Propagation à la suite d'un incendie de séchoir

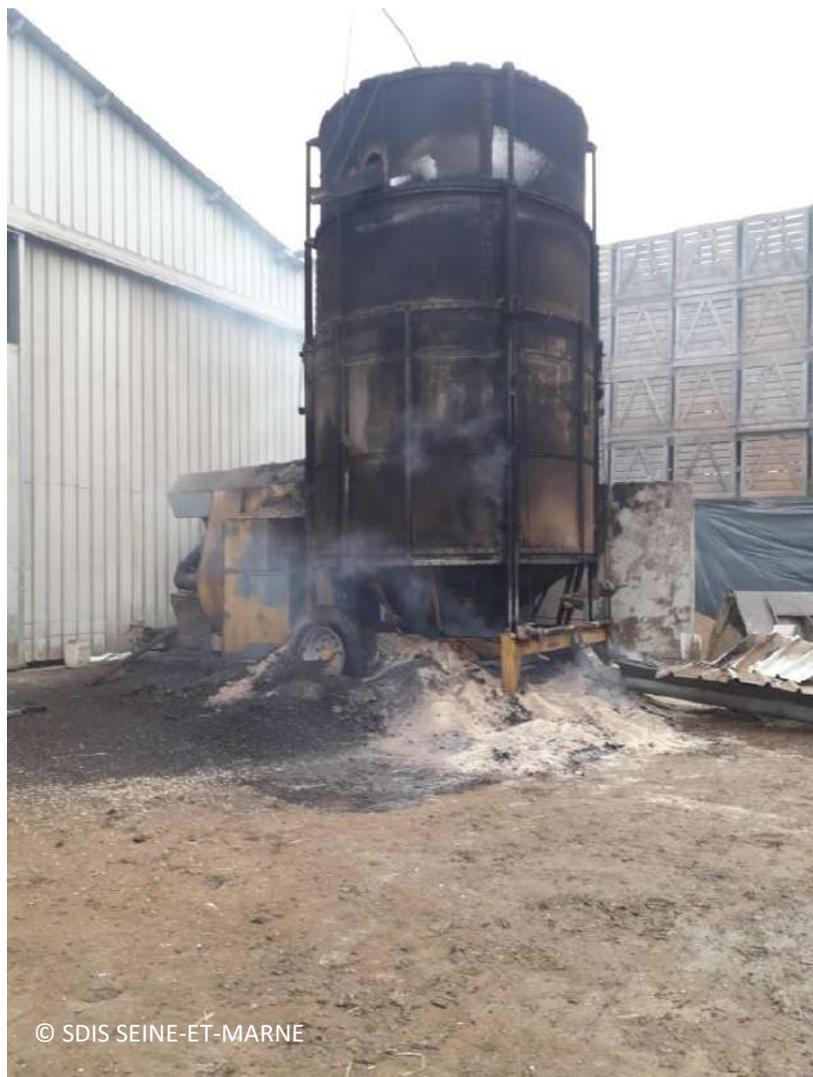
[ARIA 58298](#) – Feu de séchoir mobile

- commande auprès d'un nouveau prestataire un audit de sécurité sur l'utilisation du séchoir ;
- étudie les conditions de remise en service de la trappe de vidange rapide, inopérante au moment de l'événement ;
- renforce la fréquence de nettoyage des zones à risque de rétention de matière dans le séchoir.

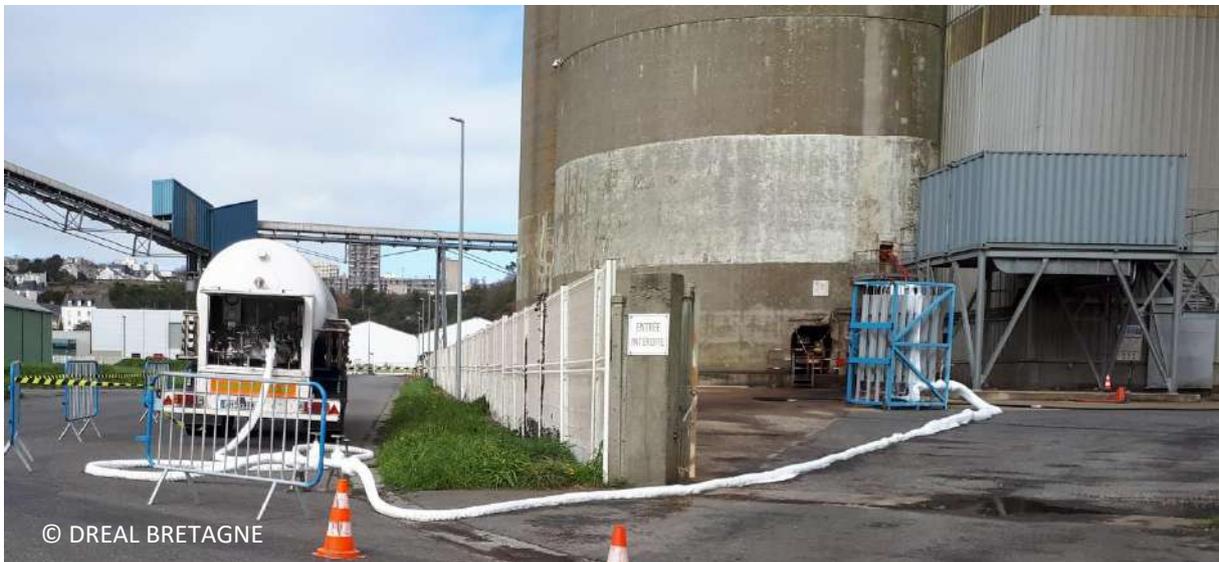
[ARIA 53233](#) – Inertage à l'azote d'une cellule de soja

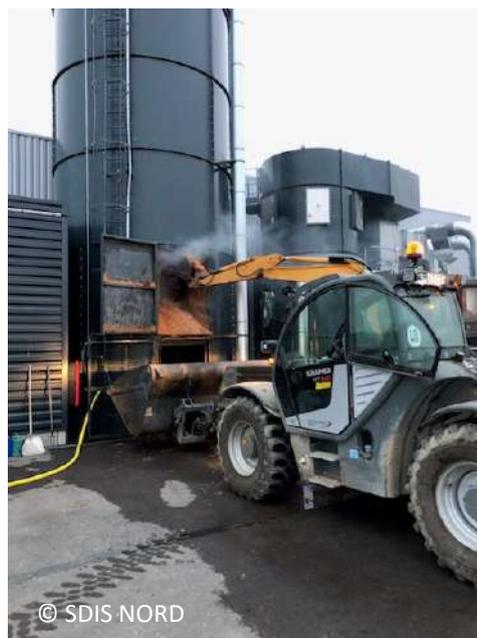
<p>ferraille se sont embrasées. La combustion a ensuite été attisée par l'ouverture de la porte du silo par les opérateurs alertés par une odeur de fumée.</p> <p>Une expertise de la solidité structurelle du silo est réalisée avant la reprise d'exploitation. Le rapport ne remet pas en cause la solidité de la superstructure du silo. Les décollements verticaux constatés sont liés au vieillissement de l'installation. Le sinistre a toutefois aggravé la situation. L'expert préconise la pose de tirants d'enserrement pour fiabiliser la structure. Un rappel des consignes en matière de préparation de chantier est réalisé. L'accident fait l'objet d'un "flash accident" diffusé auprès de tous les sites de l'entreprise.</p>
49714	<p>Vers 14 h, un feu se déclare sur une bande transporteuse d'un silo à granulés d'une exploitation de travail du bois. Le silo de 6 000 t est rempli à 75 %. Un employé du site détecte l'incendie. Les pompiers arrosent le transporteur puis vaporisent de l'eau dans le silo où des points chauds sont détectés. Les résidus de matières combustibles à l'intérieur du silo sont évacués manuellement. Moins de 100 l d'eau sont utilisés. Les dégâts matériels sont limités à la bande transporteuse. Le personnel est en chômage technique pour une journée.</p> <p>L'incendie provient de l'échauffement du roulement de la bande transporteuse du fait d'une usure anormale. Les particules de bois et de graisses sur la bande transporteuse se sont ensuite enflammées. D'après l'exploitant, la détérioration du roulement est due soit à une fréquence de contrôle et/ou graissage insuffisante, soit à un sous-dimensionnement du roulement par le fabricant. Le roulement de la bande transporteuse était un roulement SKF mis en service en 2016. Il faisait l'objet d'un entretien planifié avec une fréquence trimestrielle.</p> <p>Après l'accident, l'exploitant met en place un protocole de graissage planifié des roulements tous les mois. Il étudie la possibilité de mettre en place une mesure infrarouge de la température des roulements. Le redimensionnement de certaines parties de l'appareil est également étudié.</p>

[ARIA 55747](#) – Feu de silo de copeaux de bois

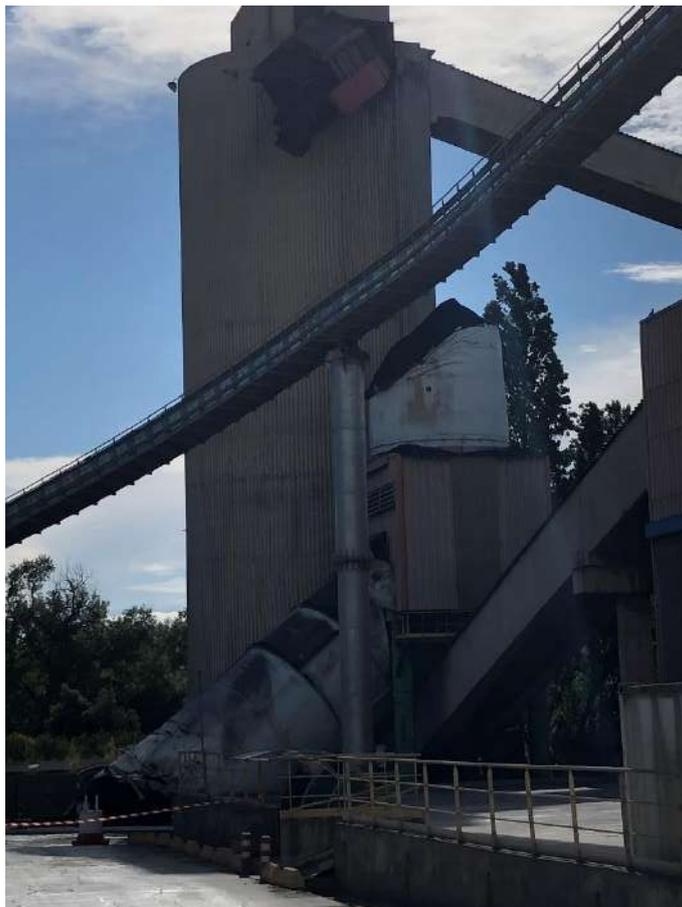
[ARIA 55579](#) – Effondrement de silo de charbon

L'exploitant planifie également une analyse de situations analogues dans les autres ateliers du site et des exercices pratiques d'utilisation des moyens d'inertage et de lutte contre l'incendie.
