# Rapport d'enquête

Sur l'incendie survenu au sein du  
sécheur de graines du site  
exploité par BUNGE France à  
Brest (29) le 4 décembre 2024

N° : MTE-BEARI-2025-012

Date du rapport : 17/11/2025

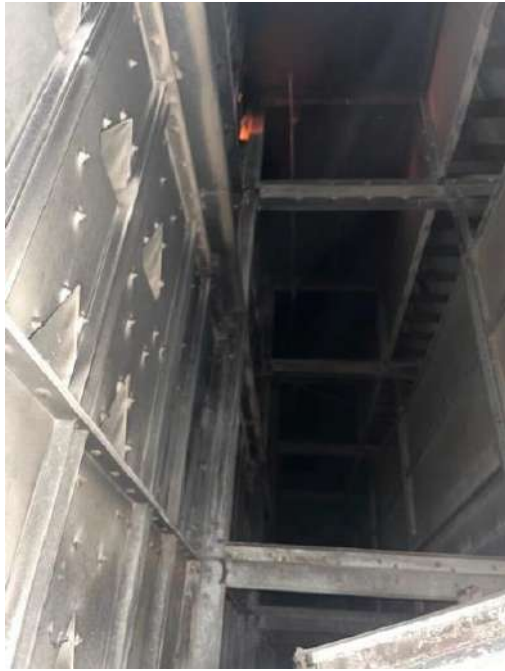
Une tentative de vidange du contenu du sécheur au sol par la trappe nord échoue à 6h25 car le câble d'ouverture casse. Une deuxième tentative échoue à 7h15. À 7h45, la trappe sud est ouverte. La trappe nord est ouverte à 9h.

Figure n°4 : situation à 7h00 (crédit BUNGE)

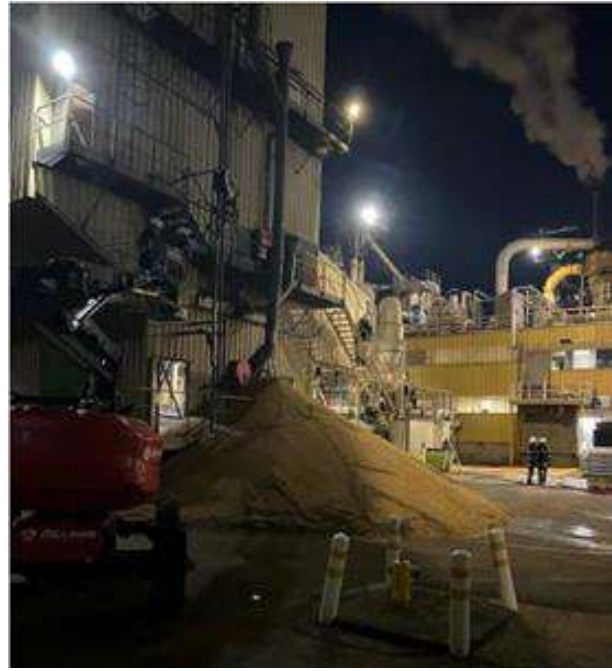
Figure n°5 : vidange à 7h45 (crédit BUNGE)

Le sécheur est équipé de deux trappes d'urgence mais lors de l'événement le câble d'ouverture de la trappe nord a rompu au moment de son actionnement. La deuxième trappe a dû être utilisée et a retardé la vidange de la colonne.

- S'assurer du suivi du bon état des filtres et grilles ;
- S'assurer que la vidange rapide de la colonne est possible à tout moment du fonctionnement de l'installation (fonctionnement des trappes, non encombrement des zones de déversement, moyens humains disponibles pour gérer l'événement) ;

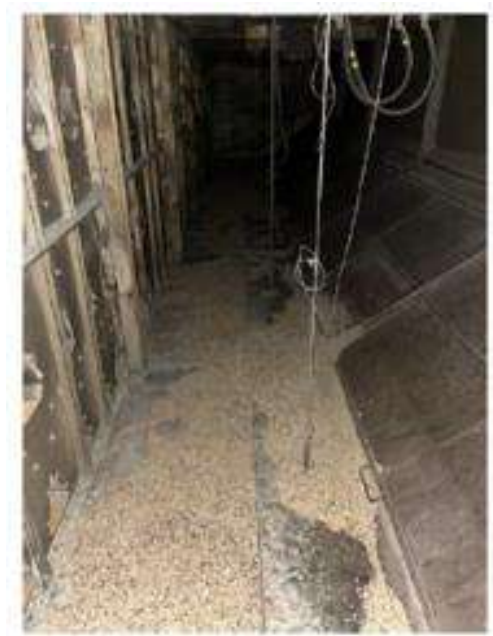
La veille de l'événement, le lundi 2 décembre, une odeur de fumée est détectée dans l'usine par l'équipe de quart à 4h40. À 4h45, ils localisent un « smoulder » sur le sol de la gaine « air usé » et arrêtent le sécheur. Un smoulder correspond à un échauffement lent et progressif des grains menant à une combustion lente sans flamme. Le smoulder est éteint.

Le sécheur est nettoyé au niveau de la zone impactée, inspecté et redémarre à 8h. L'analyse de l'événement menée par l'exploitant conclura à la présence importante de coques<sup>2</sup> dans le stock de graines traitées qui se retrouvent dans la gaine « air usé ». L'analyse montre en outre que ce type de graine est stocké en petite quantité sur le site, dans un seul silo. Il est donc impossible de mélanger les graines de fin de silo avec des graines de même type et présentant moins de fines et d'impuretés.

Figure n°6 : présence de coques dans la gaine « air usé » (crédit BUNGE)

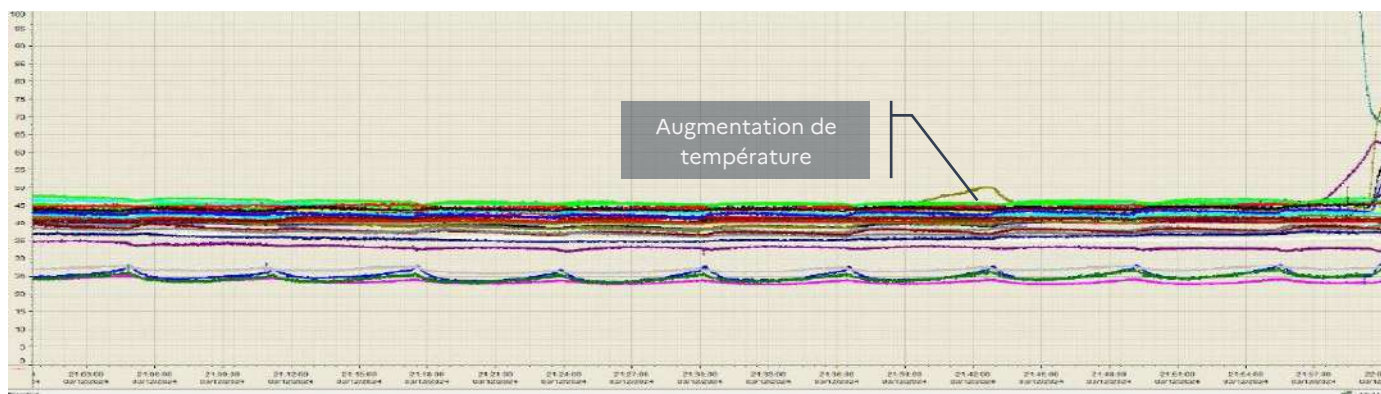
Cet enregistrement montre une augmentation notable de la température une vingtaine de minutes avant l'événement (aux alentours de 50°C), mais cette température n'atteint pas la température de pré-alarme (53°C), ni celle d'alarme (58°C).

Figure n°7 : évolution de la température dans le sécheur avant l'événement (crédit BUNGE)

- Revoir l'instrumentation du sécheur, en liaison avec le constructeur, pour s'assurer du positionnement optimal et du fonctionnement des sondes de température dont les différents seuils de déclenchement seront également réexaminés ;

- S'assurer que le suivi des valeurs remontées par les sondes de température est suffisamment ergonomique pour permettre une intervention rapide en cas de besoin et potentiellement avant l'atteinte des seuils d'alarme ;

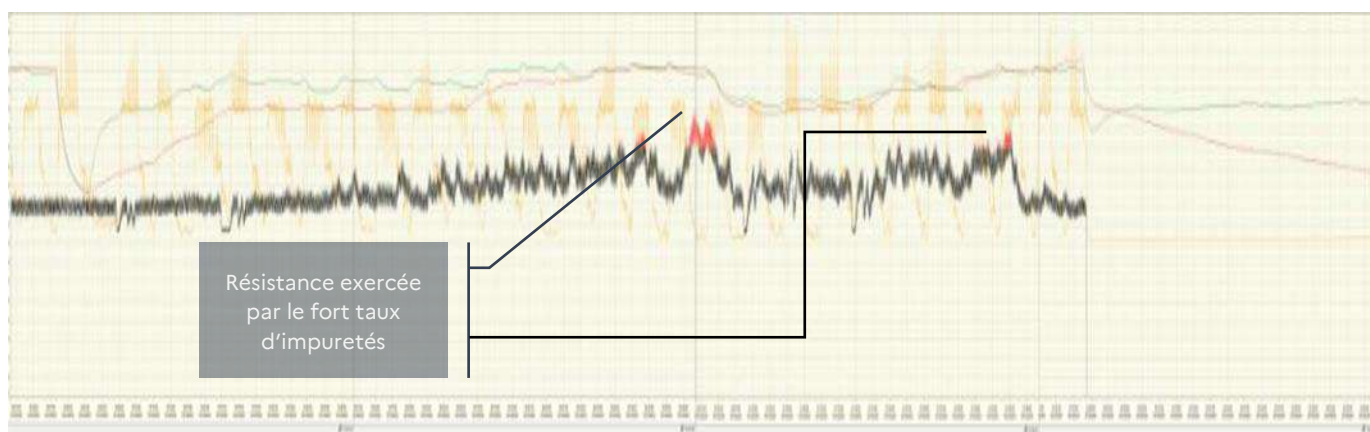
Avant séchage, les graines sont passées au crible et nettoyées dans l'installation de pré-nettoyage. Le suivi du fonctionnement de l'installation effectuant ce nettoyage montre une dégradation de la qualité de la graine (augmentation de la proportion de fines et de coques) 3 heures avant l'incendie. Cette période correspondant au traitement du fond du silo.

Figure n°8 : ampérage du pré-nettoyage 103 (crédit BUNGE)

La graine traitée au moment de l'incendie était considérée par l'exploitant comme plus sale et contenant plus d'impuretés que ce qui est habituellement observé. C'était notamment visible au niveau de l'installation de pré-nettoyage dont le tamis s'était rapidement encrassé et dont l'intensité électrique des moteurs avait augmenté. Cela peut être une conséquence d'une graine plus humide à la base dont les impuretés ne se sont pas séparées lors de la collecte et des étapes de transport.

- Mettre en place une méthode de suivi de la qualité de la graine (fond de bac, engorgement tamis, intensité des moteurs du pré-nettoyage) pouvant déclencher un niveau de vigilance supplémentaire dans le suivi du fonctionnement de l'installation ou de by-pass de celle-ci ;
