Rapport d'enquête

Sur l'incendie survenu au sein de l'unité
HDT du Pôle Pétrochimique de Berre
opéré par LyondellBasell et situé à
Berre-l'Etang (13) le 20 janvier 2025

N° : MTE-BEARI-2025-011

Date du rapport : 14/11/2025

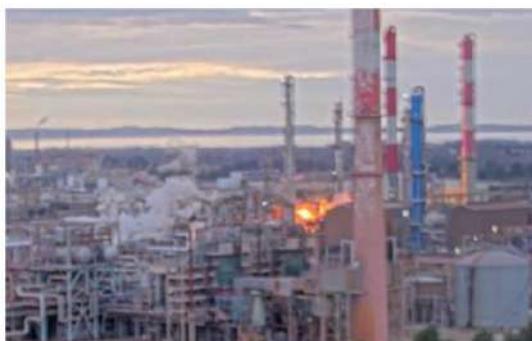
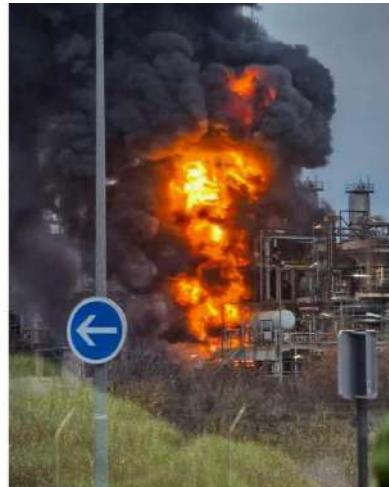
Photographies 1 et 1bis : photographies de l'explosion (à gauche) et de l'incendie (à droite)

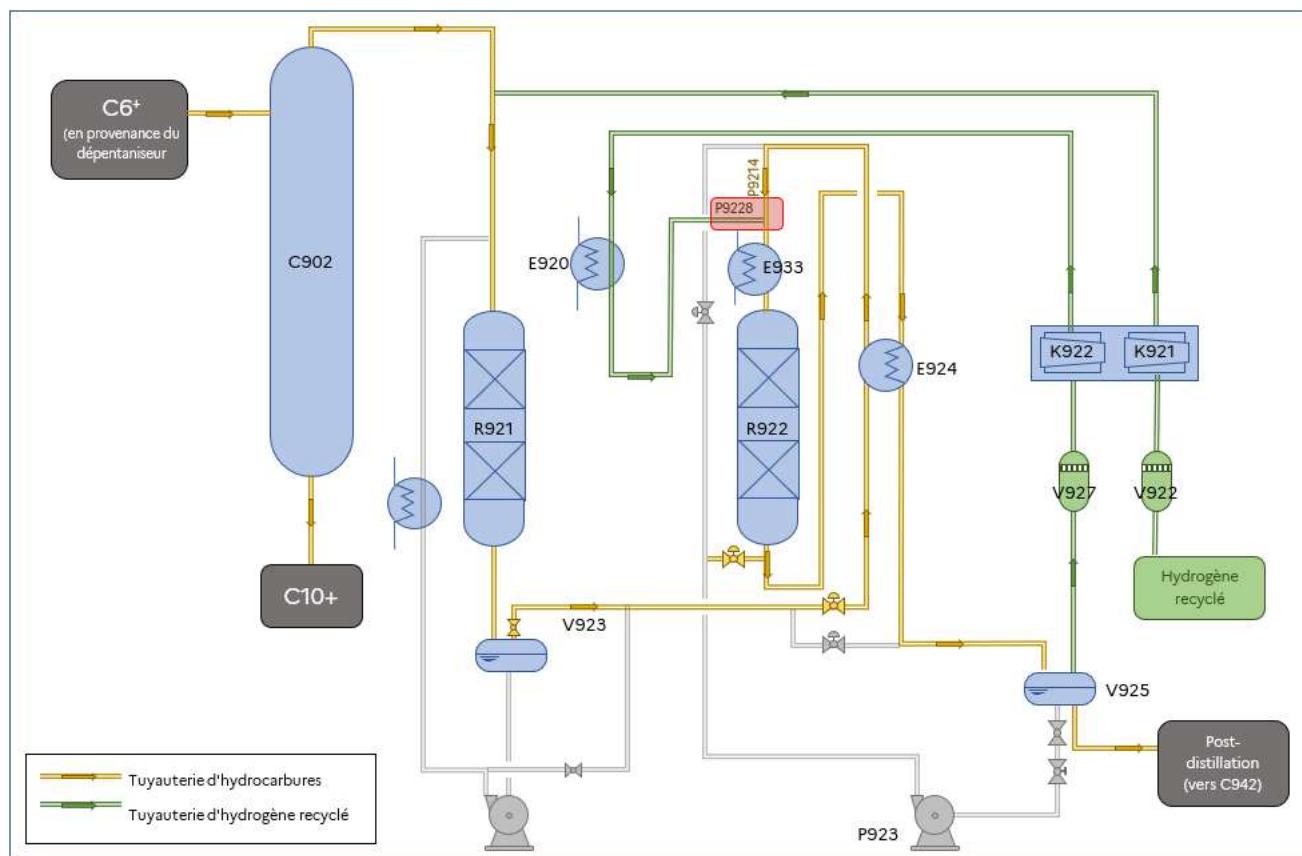
L'équipement mis en cause est une tuyauterie référencée P 9228 utilisée pour injecter du dihydrogène chaud en amont du second réacteur d'hydrogénéation de la coupe C6+ (R922). La charge issue du R921 est à une pression de 45 bars et une température de 250°C. Cette tuyauterie est, selon le plan d'inspection et les standards de conception de l'époque, réalisée dans une nuance d'acier ASTM A335 P11 ce qui correspond à un acier en alliage de chrome-molybdène adapté au transport d'hydrogène et utilisé pour des procédés à haute température (teneur en chrome de 1,00 % à 1,50 %, teneur en molybdène de 0,44 % à 0,65 %).

Figure 4 : localisation de l'équipement impliqué dans la séquence accidentelle (zone rouge)

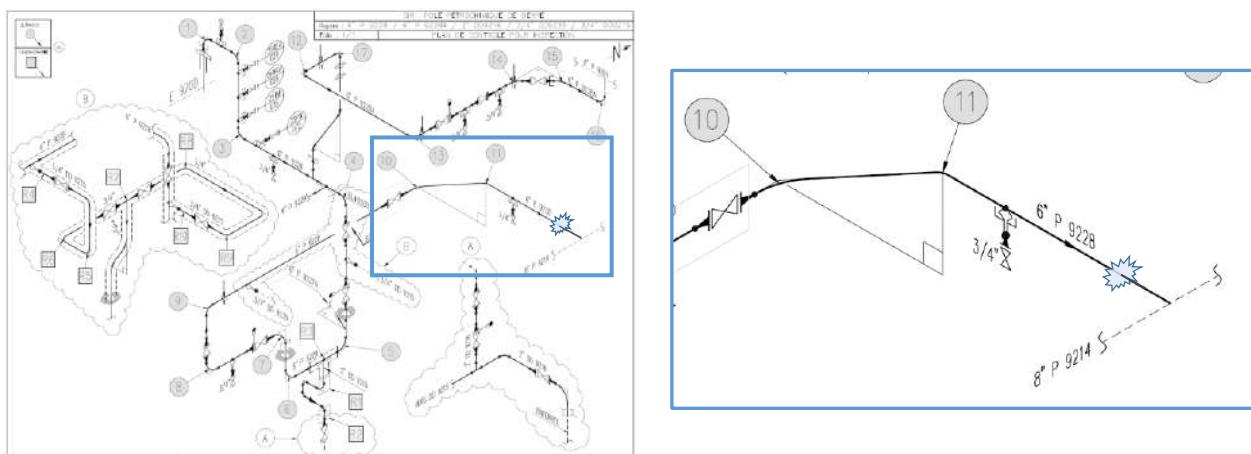
L'examen du plan pour la section de tuyauterie comprise entre la dernière vanne et le piquage sur la tuyauterie de P9214 permet de constater deux points de contrôle par ultrason situés en amont de la zone de rupture.

Figure 7 : Isométrique de la ligne P9228 en amont du point de rupture franche

L'examen des résultats des contrôles réalisés fait apparaître des pertes d'épaisseurs maximum de 31,6 % (point de contrôle n°1) depuis la mise en service et une perte maximale de 21% au cours des 11 dernières années (au point n°10) pour les points les plus proches de zone de rupture franche. Pour la section considérée, les points de contrôle 10 et 11 donnent les résultats suivants :

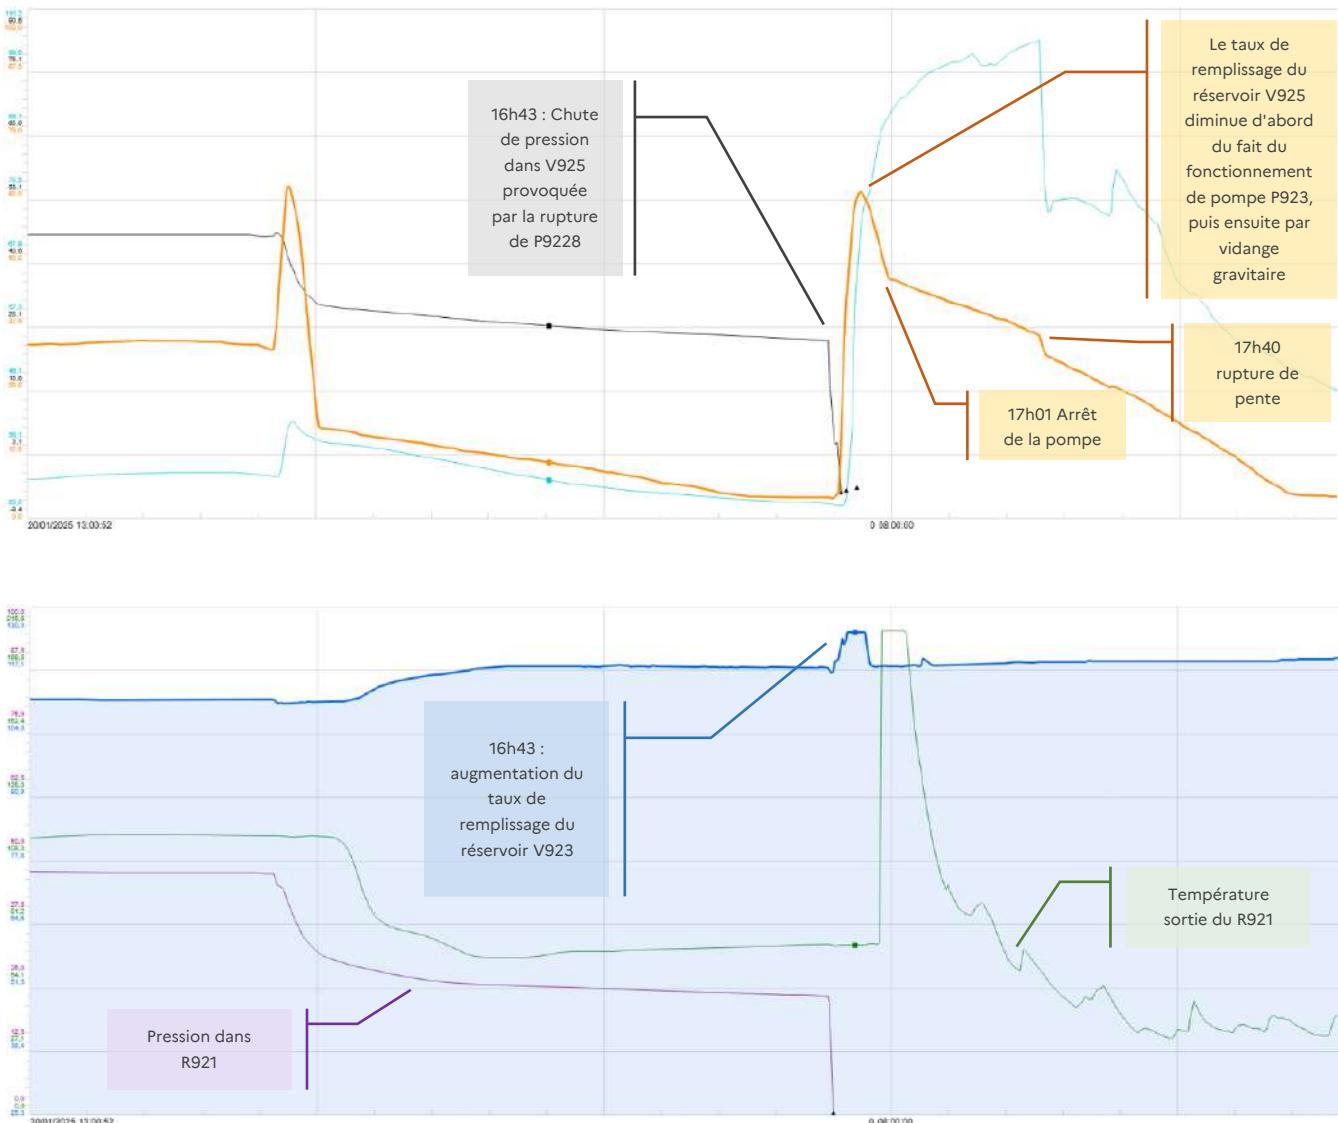
Les données extraites font apparaître distinctement une perte de pression du réservoir V925 aux alentours de 16h43.

Figure 10 : extrait des données des paramètres d'exploitation de l'unité HDT (crédit : LYB)

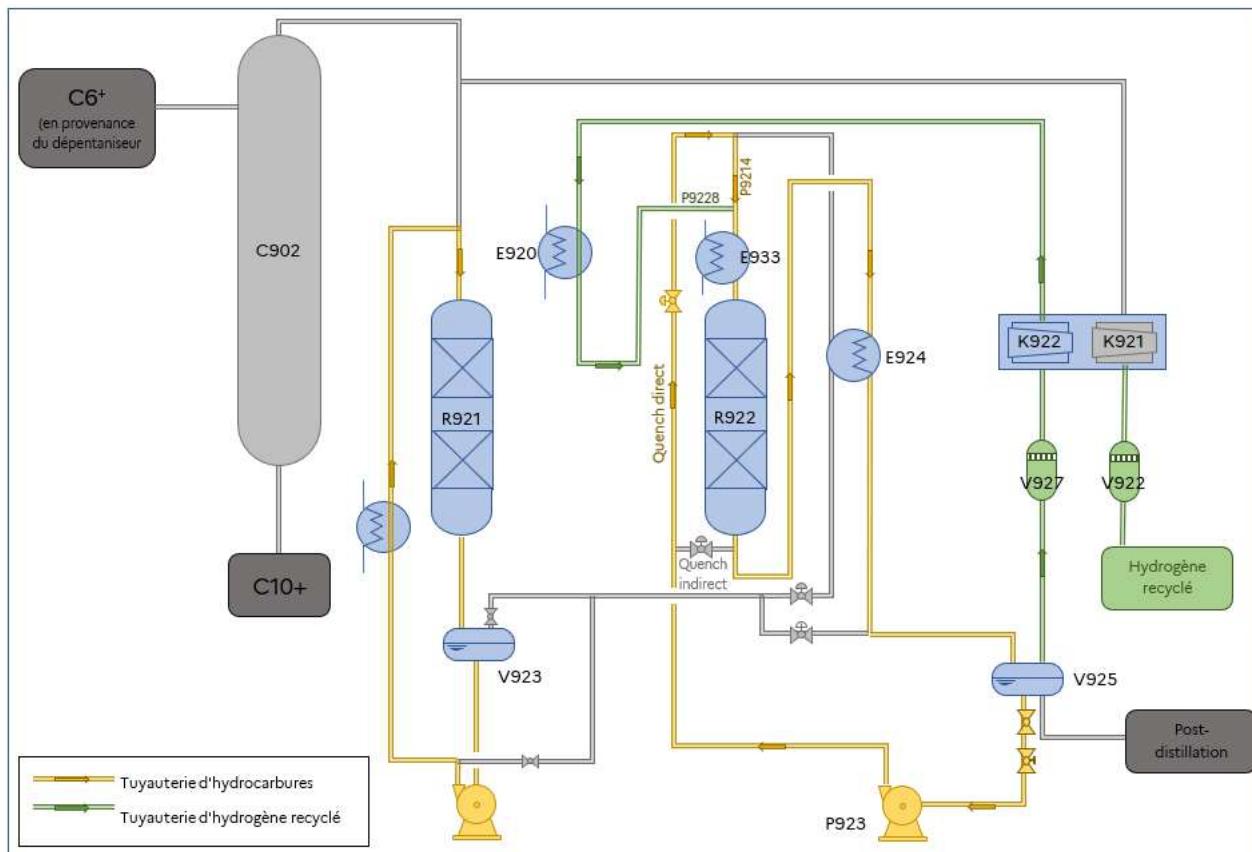
Figure 11 : Situation des circulations de produits au moment de l'explosion

Au contraire, l'ouverture de la vanne de quench direct à 100% (provoqué par l'augmentation de température à l'entrée du réacteur) et le maintien en fonctionnement de la pompe P923 envoient des hydrocarbures depuis le V925 vers le réacteur R922 par la canalisation P9214 ce qui alimente la fuite au niveau de la rupture.

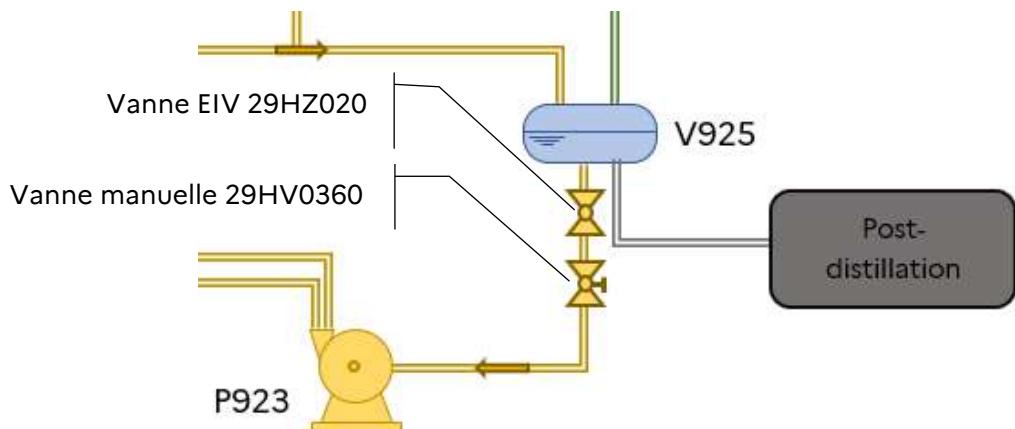
Les données extraites du contrôle commande permettent de visualiser l'effet de l'actionnement des vannes de fond du réservoir V925 sur la vidange du réservoir. Les réservoirs V923 et V925 sont équipés de deux vannes, une première (EIP 29HZ020), commandable à distance au moyen de commandes déportées située en périphérie de l'unité HDT, et une seconde manœuvrable uniquement manuellement. L'exploitant a procédé à l'expertise de la vanne sphérique EIP 29HZ020. La manœuvre de cette vanne a permis de constater qu'elle n'était pas étanche et présentait une ouverture résiduelle de 15%.

Figure 12 : zoom sur les vannes de fond de cuve V925

- **Renforcer l'entretien et le contrôle des vannes afin de garantir leur bon fonctionnement dans le temps ;**
- **Etudier, si la sécurité intrinsèque ne pouvait être garantie par le seul design, la possibilité d'installer des vannes pilotables depuis le poste de contrôle ou, à défaut, renforcer la protection des zones où se trouvent les panneaux de commande présents sur les unités afin de les rendre plus accessibles et utilisables.**

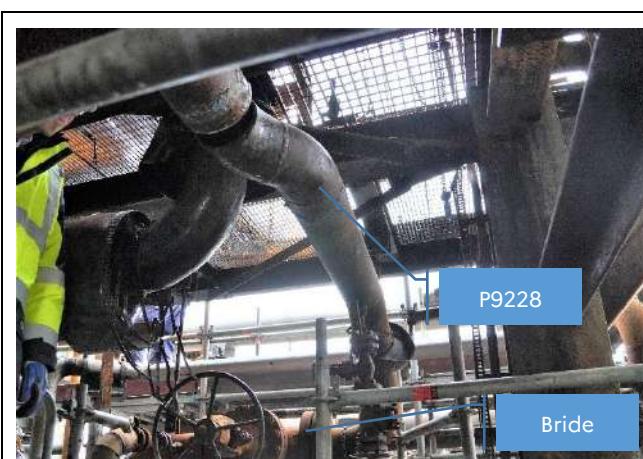
Photographie 6 : Vue de dessous de la tuyauterie P9228, des deux coudes à 45° et de la zone de rupture

- La rupture relevée dans le coude C1, le long de la soudure de raboutage S35 reliant le tube T1 en P11 et le coude C1 en acier carbone s'est développée selon un mécanisme d'endommagement par HTHA qui se caractérise par la présence d'une rupture à caractère intergranulaire entourée de nombreuses microfissures à caractère intergranulaire et d'une décarburation de l'acier dans les zones fissurées ;

- La fissure traversante relevée dans le coude C1, le long de la soudure de raboutage S37 reliant le coude C1 en acier carbone et le coude en P5, s'est développée également selon un mécanisme d'endommagement par HTHA ;

- **Procéder à une reconnaissance de l'ensemble des tuyauteries à risque HTHA de l'usine pour identifier d'autres portions ou équipements qui auraient été réalisés dans une nuance d'acier non conforme aux plans de conception et procéder à leur remplacement ;**

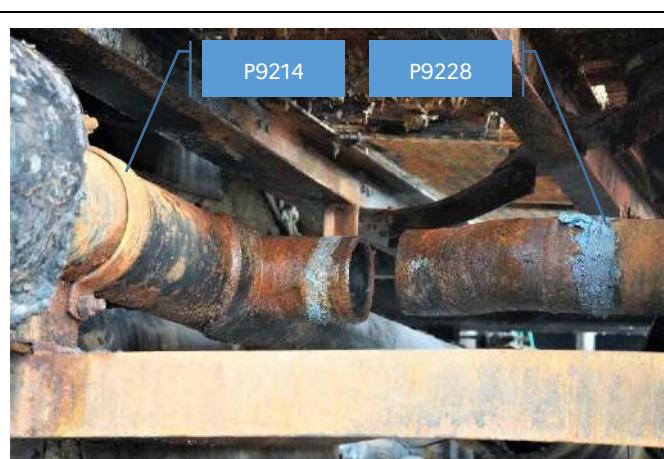
Photographie 7 : Vue de côté de la rupture

À 16h43, fragilisée par une perte d'épaisseur (supérieure à 50% de l'épaisseur nominale) et par une fissure traversante qui affecte la totalité de sa circonférence, la tuyauterie P9228 qui transporte de l'hydrogène gazeux à une pression de 22 bars et une température de 287°C cède, libérant un jet d'hydrogène. En présence de nombreuses sources d'ignition (surfaces chaudes, possibilités d'étincelle provoquée par la projection d'un objet sur une surface métallique, décharge électrostatique, ...), le nuage libéré s'enflamme au bout de quelques secondes et produit l'explosion (UVCE).

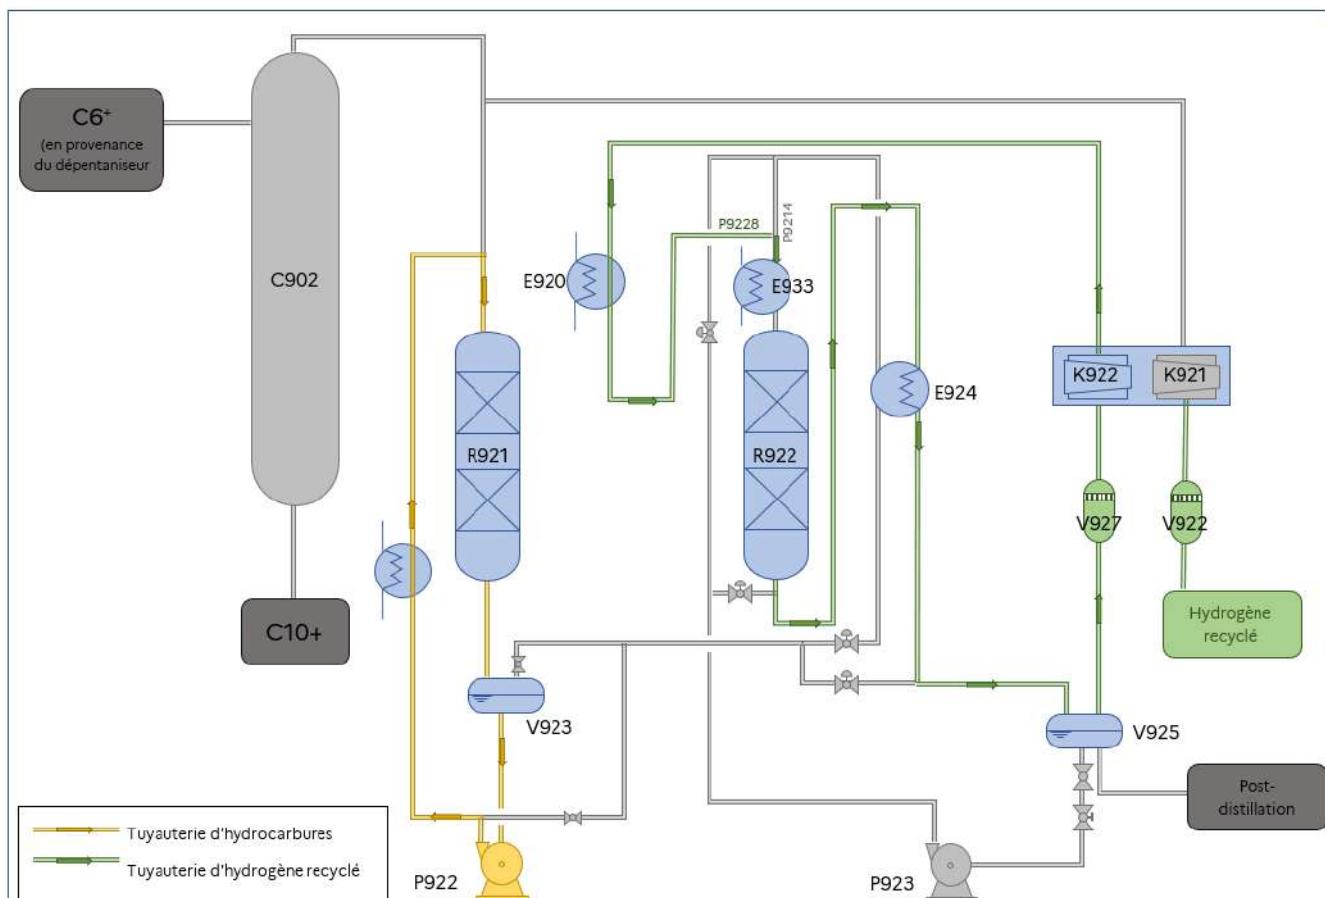
Cette mise en attente se traduit par une interruption de la charge du réacteur R921 et de son recyclage via la capacité V923 et la pompe P923AB. Le réacteur R922 est by-passé et balayé par un flux d'hydrogène recyclé depuis la capacité V925. L'hydrogène emprunte la tuyauterie P9228 puis rejoint la tuyauterie d'hydrocarbure P9214 avant de rejoindre R922.

Figure 13 : circulation des fluides suite à la coupure électrique et avant l'accident (recyclage en hydrocarbures du R921 et en hydrogène sur le R922). Le réacteur R922 est balayé par un flux d'hydrogène recyclé à une pression d'une vingtaine de bars environ. La chute de pression dans le réservoir V925 correspond à la rupture de la tuyauterie P9228 en amont du réservoir R922.

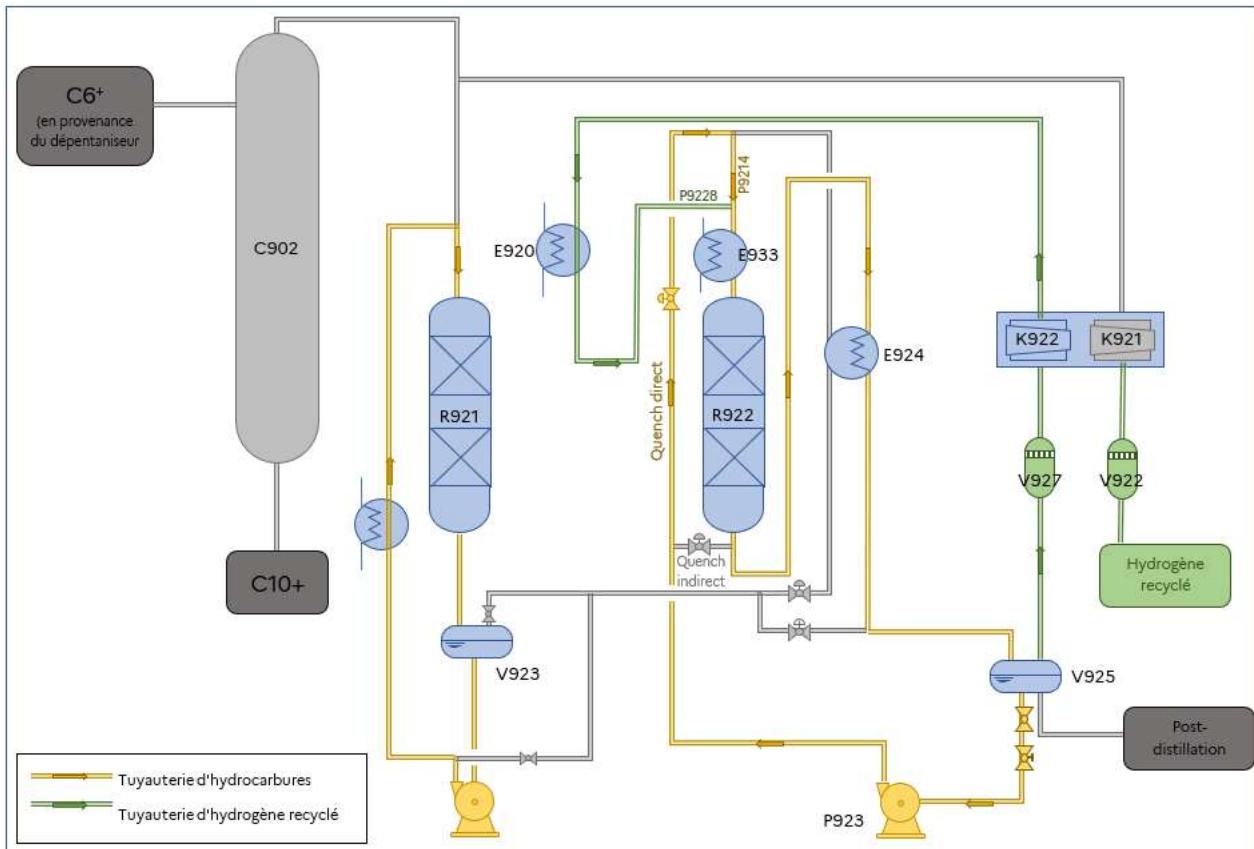
Quelques minutes avant l'accident, du fait de l'augmentation normale de la température à l'entrée du réacteur R922, la vanne de quench (circuit de refroidissement) s'ouvre automatiquement à partir de 16h20 ce qui a pour effet de charger les tuyauteries du réacteur R922 en hydrocarbure liquide.

Figure 14 : ouverture de la vanne de quench
