Synthèse

| Novembre 2025 |

Impact des crues sur les digues

Cas de la région Nouvelle-Aquitaine entre 2019 et 2021

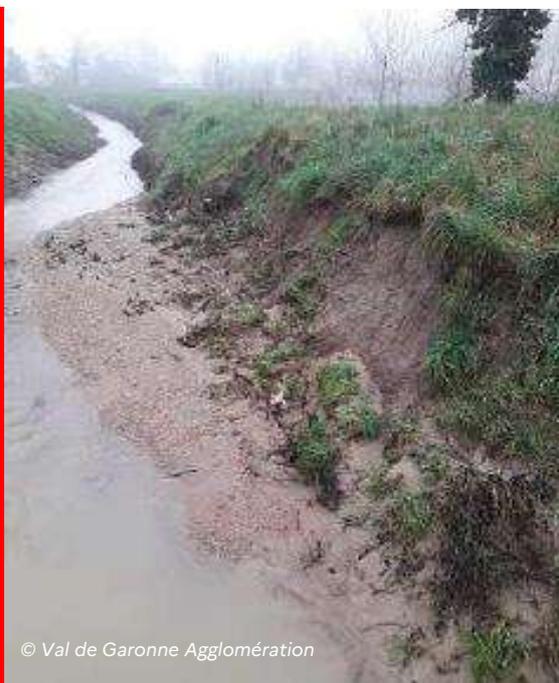
ARIA 57173 – 01/02/2021 – Gaujac (47)
EISH orange

À la suite d'une crue de la GARONNE, une érosion latérale sur un linéaire de 80 m de long et 3 m de haut est constatée sur une digue. Ce désordre remet en cause la capacité de la digue à résister à une nouvelle crue. Le gestionnaire informe les maires des communes de la zone protégée du nouveau niveau de protection et réalise une visite technique de l'ensemble du linéaire de digue. Dans l'attente des travaux définitifs, une surveillance est mise en place par le gestionnaire.

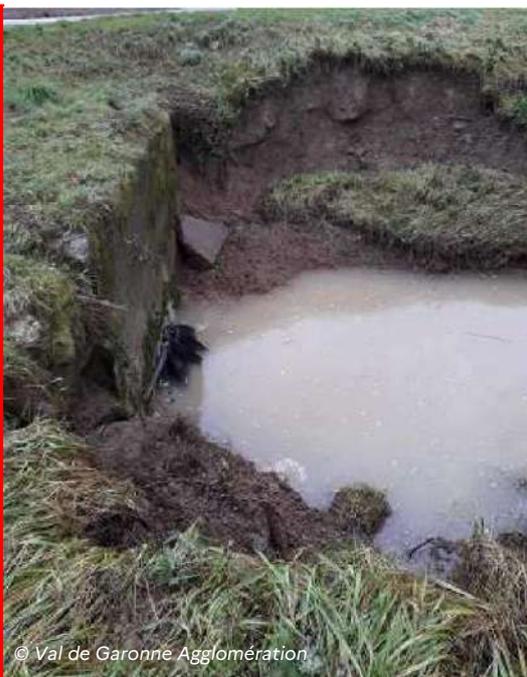
ARIA 57218 – 01/02/2021 – Meilhan-sur-Garonne (47)
EISH jaune

À la suite de la décrue de la GARONNE, une érosion latérale par ravinement de part et d'autre du clapet d'une digue est constatée sur un linéaire de 8 m de long. Ce désordre remet en cause la capacité de la digue à résister à une nouvelle crue. Le gestionnaire réalise une visite technique de l'ensemble du linéaire de digue. Dans l'attente des travaux définitifs, une surveillance est mise en place par le gestionnaire.

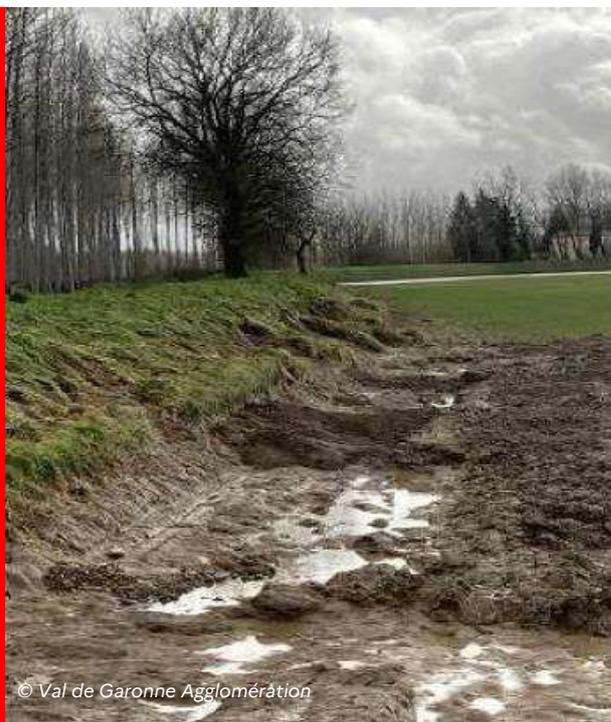
EISH orange

À la suite d'une crue de la GARONNE, la surverse d'une digue provoque une érosion régressive en pied sur un linéaire de 30 m. Ce désordre remet en cause la capacité de la digue à résister à une nouvelle crue. Le gestionnaire informe les maires des communes de la zone protégée du nouveau niveau de protection et réalise une visite technique de l'ensemble du linéaire de digue. Dans l'attente des travaux définitifs, une surveillance est mise en place par le gestionnaire.

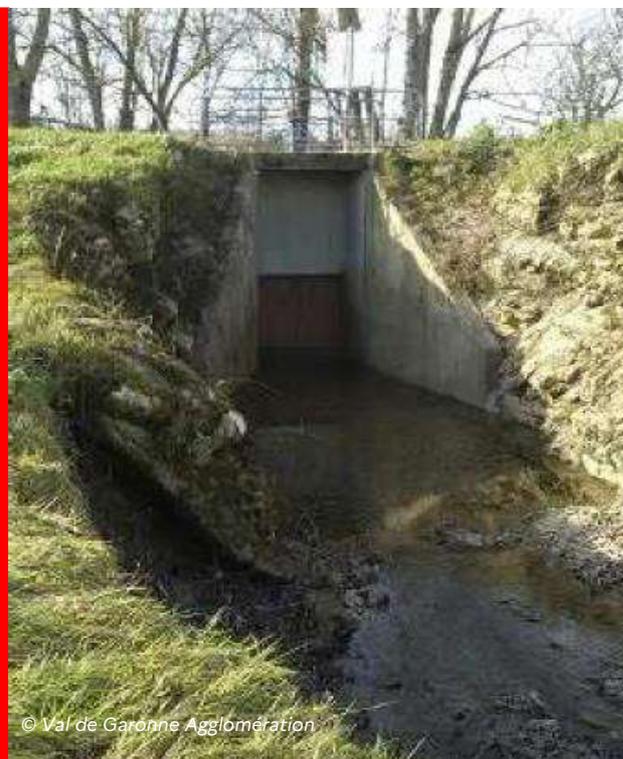
Érosion et dégradation du clapet d'une digue

À la suite d'une crue de la GARONNE, la surverse d'une digue provoque l'érosion d'une partie de la terre et d'éléments de maçonnerie de part et d'autre du clapet. Ce désordre remet en cause la capacité de la digue à résister à une nouvelle crue. Le gestionnaire informe les maires des communes de la zone protégée du nouveau niveau de protection et réalise une visite technique de l'ensemble du linéaire de digue. Dans l'attente des travaux définitifs, une surveillance est mise en place par le gestionnaire.

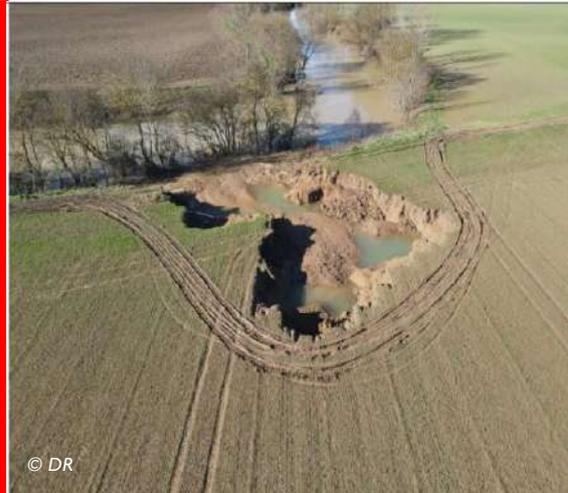
À la suite d'une crue exceptionnelle de la BAÏSE et de la surverse d'une digue, la décrue entraîne une brèche dans la digue d'un linéaire de 10 m et d'une hauteur comprise entre 2,5 et 5 m dans la digue. L'érosion régressive creuse également la parcelle agricole située en aval de la digue.

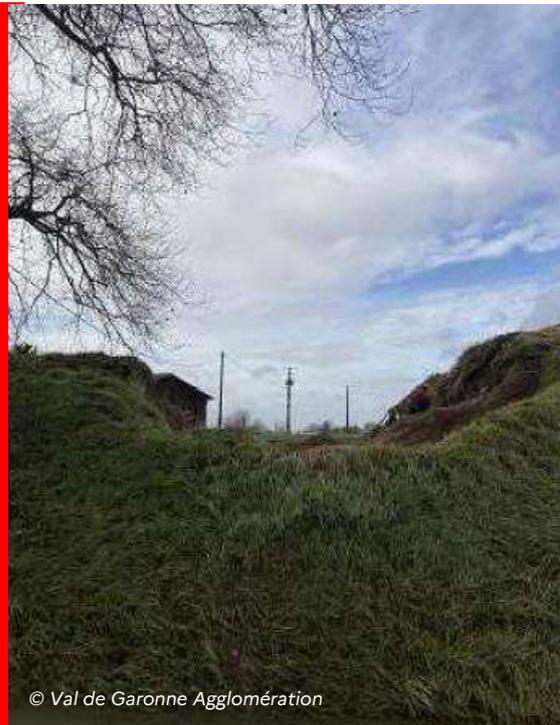
À la suite d'une crue de la GARONNE, la surverse d'une digue provoque une brèche sur un linéaire de 30 m de long et 3 m de profondeur. En raison du risque de remplissage du casier en cas d'une nouvelle surverse, des travaux temporaires de sécurisation sont mis en œuvre pour rehausse avant travaux définitifs. Le gestionnaire informe les maires des communes de la zone protégée du nouveau niveau de protection et réalise une visite technique de l'ensemble du linéaire de digue. Dans l'attente des travaux définitifs, une surveillance est mise en place par le gestionnaire.

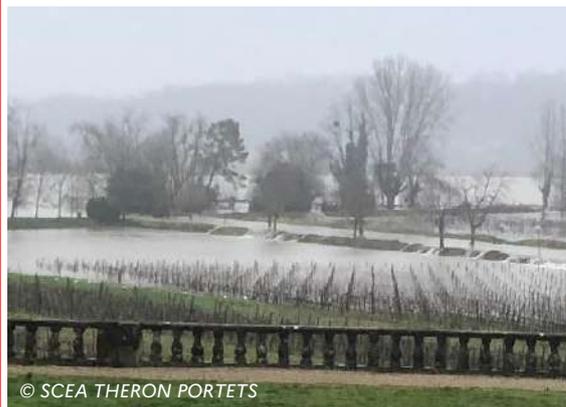
Ruptures d'une digue à la suite d'une surverse

Lors d'une crue exceptionnelle de la GARONNE, la surverse d'une digue engendre sa rupture en 3 points. Le champ viticole voisin est inondé, occasionnant des dégâts sur les vignes et l'impossibilité de les travailler. Un risque d'inondation en cas de nouvelle crue des habitations situées à 150 m de la GARONNE est redouté.

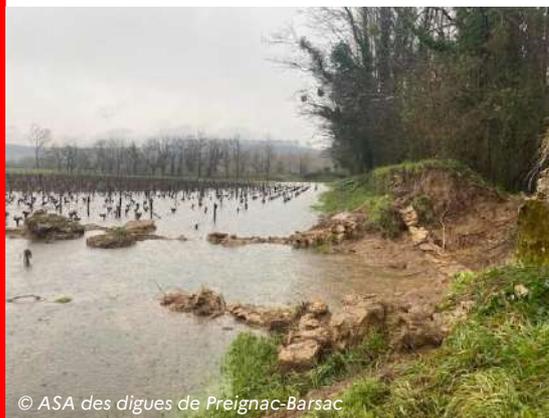
Ruptures d'une digue à la suite d'une surverse

Lors d'une crue exceptionnelle de la GARONNE durant 3 jours, un tronçon de digue est démoli. La cote relevée à 9,40 m est supérieure au niveau de protection. Deux habitations sont inondées, leurs occupants évacués. Des terrains viticoles sont inondés. La capacité de la digue à résister à une nouvelle crue est remise en cause. Compte tenu du caractère généralisé de la crue, une visite technique approfondie (VTA) doit être réalisée sur l'ensemble de l'ouvrage. Dans l'attente de travaux pérennes, les maires des communes concernées doivent mettre à jour leurs plans communaux de sauvegarde en considérant à ce jour le niveau de sûreté de la digue.

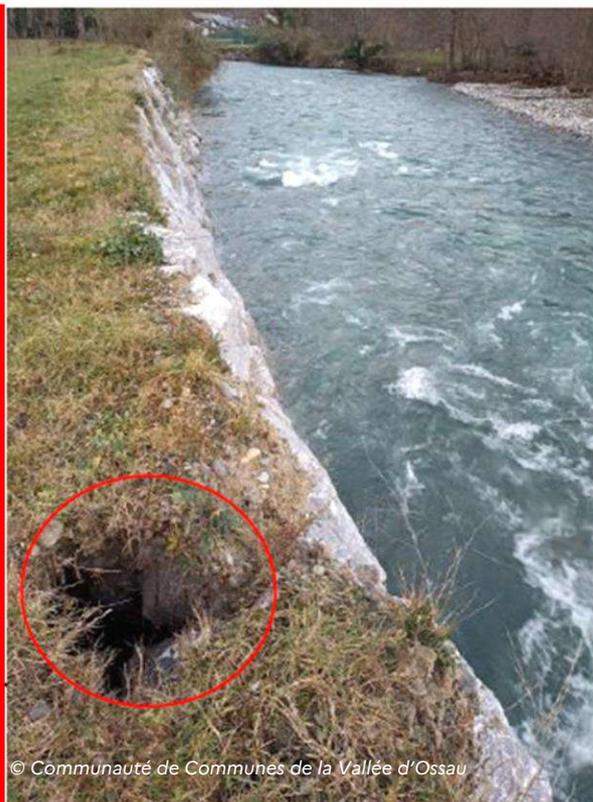
Lors d'une crue, des infiltrations du cours d'eau en arrière des blocs d'enrochement ont entraîné un lessivage des matériaux drainants et de la couche de terre sur des zones dont la surface est inférieure à 1 m². La structure des enrochements est restée intacte, cependant la capacité de la digue à résister à une nouvelle crue est mise en cause. Des travaux de remise en état sont prévus, notamment la mise en place de matériaux drainants supplémentaires pour augmenter la résistance de l'ouvrage aux prochaines crues.

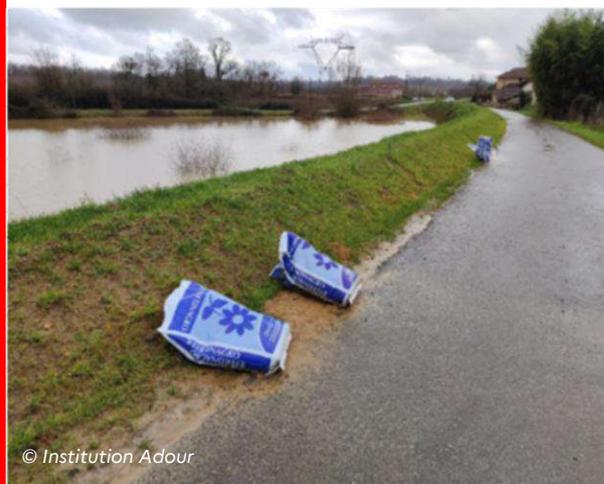
Formation de 6 renards hydrauliques

À la suite d'une crue exceptionnelle, 6 renards hydrauliques sont constatés sur une digue. La commune installe des sacs de sable pour limiter l'entrée d'eau dans la zone protégée. Deux origines sont identifiées : l'activité d'animaux fouisseurs et un phénomène d'érosion probable en fondation. Cette portion de digue avait déjà fait l'objet de travaux de reprise pour des défauts similaires à la suite d'une crue survenue un an plus tôt.

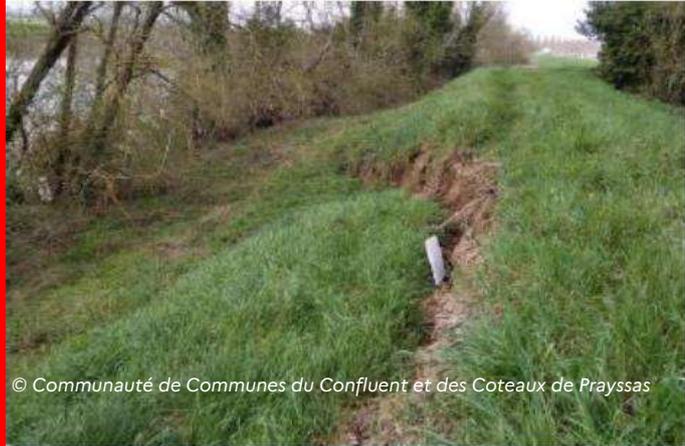
Trois semaines après une crue, une loupe de glissement sur 60 m est observée près d'une digue.

Le plan de glissement intercepte la digue sur 20 m et sur toute la hauteur du parement coté rivière. Ces éléments remettent en cause la capacité de la digue à résister à une nouvelle crue. Aucun désordre n'est observé sur la crête de la digue, ni le parement coté terre. Le gestionnaire informe les maires des communes de la zone protégée du nouveau niveau de protection et réalise un diagnostic sur l'ensemble du linéaire de digue. Un relevé d'auscultation et un suivi approfondi de l'évolution de la situation est effectué les semaines suivantes. Ces relevés visent à déterminer l'évolution du secteur en cas de nouvelle crue et définir le type d'intervention de confortement à réaliser.

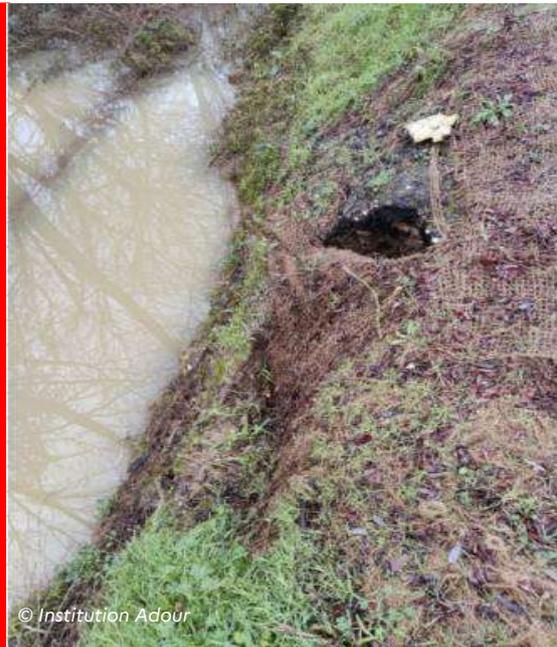
À la suite d'une crue exceptionnelle, liée à des précipitations fortes et continues, un affaissement au droit d'un ouvrage hydraulique traversant d'une digue est constaté. Un fontis s'était formé à cet endroit après les crues de 2019. Des travaux de reprise avaient alors eu lieu en décembre 2019. Une étude de ce point sensible est lancée pour identifier l'origine de cette instabilité.

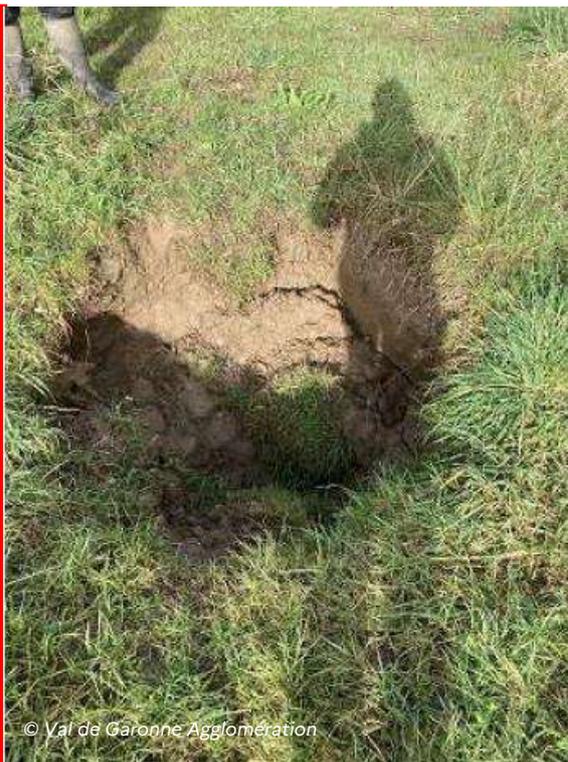
Effondrement sur la crête d'une digue
ARIA 57204 – 01/02/2021 – Villeton
(47)

À la suite d'une crue de la GARONNE, il est constaté un effondrement de matériau au niveau de la crête d'une digue. Un passage d'eau dans la digue est suspecté. En raison du risque de rupture de la digue en cas de surverse, le gestionnaire informe les maires des communes de la zone protégée du nouveau niveau de protection et réalise une visite technique de l'ensemble du linéaire de digue. Dans l'attente des travaux définitifs, une surveillance est mise en place par le gestionnaire.

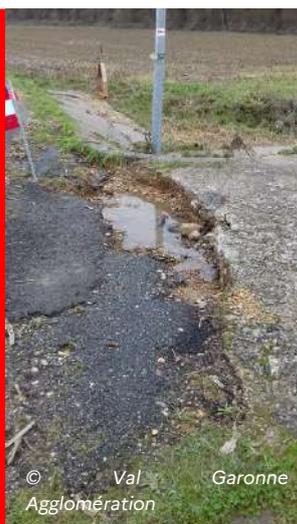
À la suite d'une crue exceptionnelle, le déversoir est franchi. A la décrue, il est constaté une érosion au niveau de la jonction entre le déversoir et la route. L'exploitant engage des travaux de réparation d'urgence.

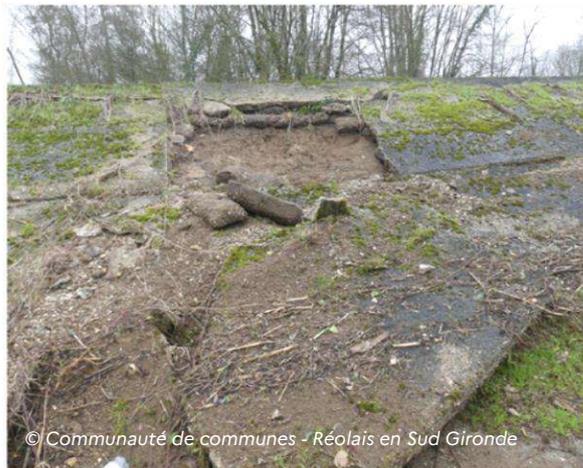
Lors d'une crue exceptionnelle, la surverse d'une digue de protection endommage la carapace en béton située sur la crête de l'ouvrage. Lors de la surverse, l'eau s'est infiltrée dans les nombreuses fissures apparentes de la carapace béton (vieille de 40 ans et non armée), décollant certaines dalles et les faisant glisser. Le parement interne a été endommagé et le corps de digue a commencé à être érodé. Ces fragilisations remettent en cause la capacité de la digue à résister à une nouvelle crue. Le gestionnaire prévoit de retirer l'intégralité des dalles béton (linéaire de 500 m) afin de réaliser un état des lieux et des travaux de confortement.

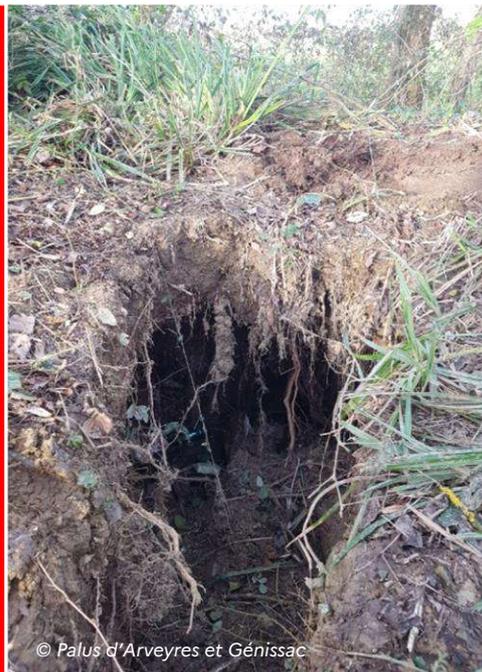
Désordres à la suite d'une surverse

À la suite de fortes crues, un élargissement est constaté au niveau d'un trou de rongeur sous une digue de protection. Ce désordre menace la stabilité de la digue. La zone protégée est inondée. La capacité de la digue à résister à une nouvelle crue est remise en cause en raison de sa fragilisation. Le trou est bouché par apport de terre de palus. Le trou de rongeur, qui avait été décelé avant les fortes marées, n'avait pas été rebouché.

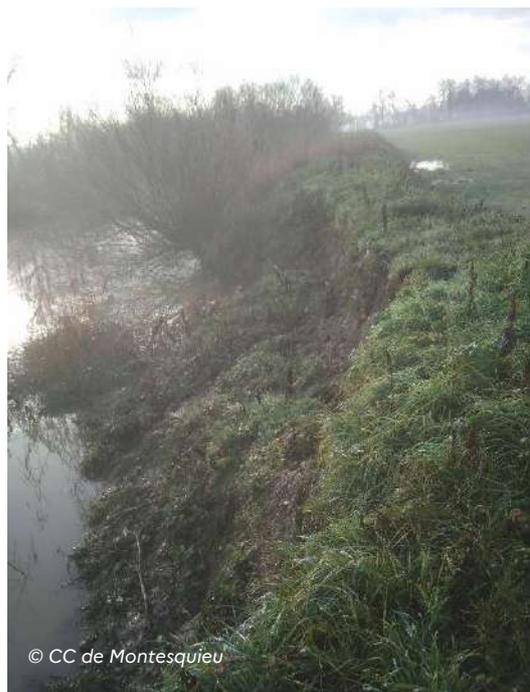
À la suite d'une crue exceptionnelle, un glissement du talus d'un tronçon de digue est constaté. L'érosion est visible sur 25 mètres. Ce désordre est en fait l'aggravation du glissement du talus précédemment constaté en décembre 2019 (ARIA 57108). Cette fragilisation remet en cause la capacité de la digue à résister à une nouvelle crue. Une surveillance régulière de l'érosion et de la zone de décrochage est effectuée jusqu'à la réalisation de travaux de confortement.

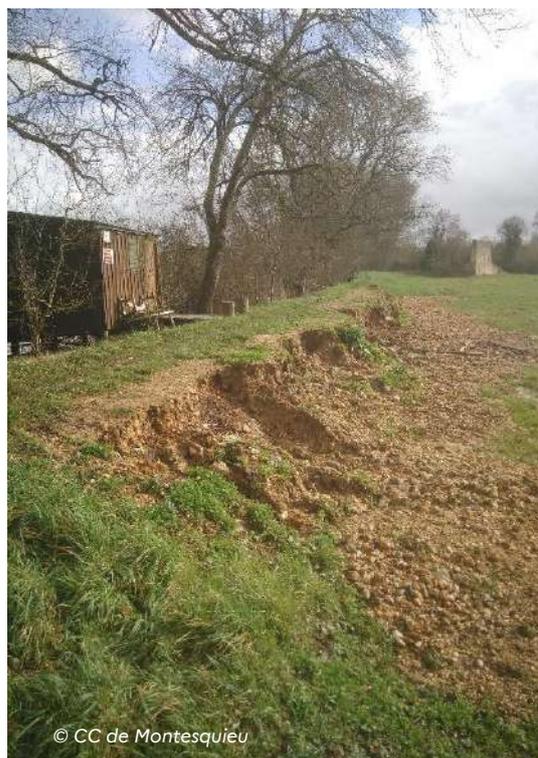
Érosion externe sur zones déjà réparées

Lors d'une crue exceptionnelle ayant duré 4 jours, des surverses d'une digue de protection sont constatées. Ces phénomènes engendrent des zones d'érosion externe sur 2 tronçons de respectivement 10 et 50 mètres linéaires (ml). Ces désordres se situent au niveau de travaux de confortement réalisés en juin 2020 à la suite d'un premier EISH sur cette digue fin 2019 (ARIA 54830). Ces fragilisations remettent en cause la capacité de la digue à résister à une nouvelle crue.

Des travaux d'urgences sont engagés et consistent en un ré-engraissement du point bas ainsi que de la lentille d'érosion par prélèvement de matériaux sur place et leur maintien par la pose d'une toile coco. Des visites sont prévues lors des prochaines périodes de vigilance ainsi qu'une semence sur la toile coco pour reprise végétale.

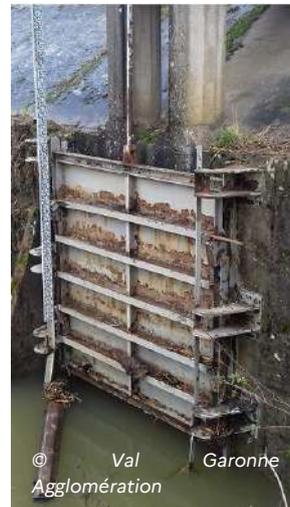
À la suite d'une crue exceptionnelle, les bois charriés sur le cours d'eau ont dégradé la porte hydraulique d'une digue. Des éléments de ferronnerie sont tordus rendant impossible la fermeture complète de la porte. Des travaux d'urgence sont engagés par l'exploitant en attendant le remplacement de la porte.

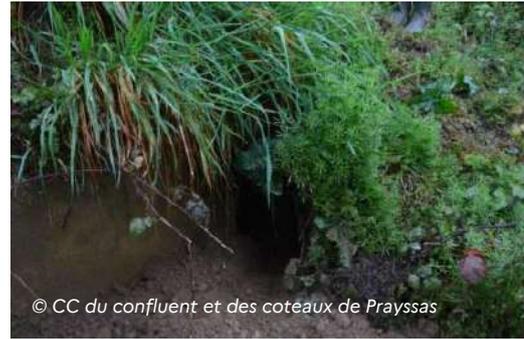
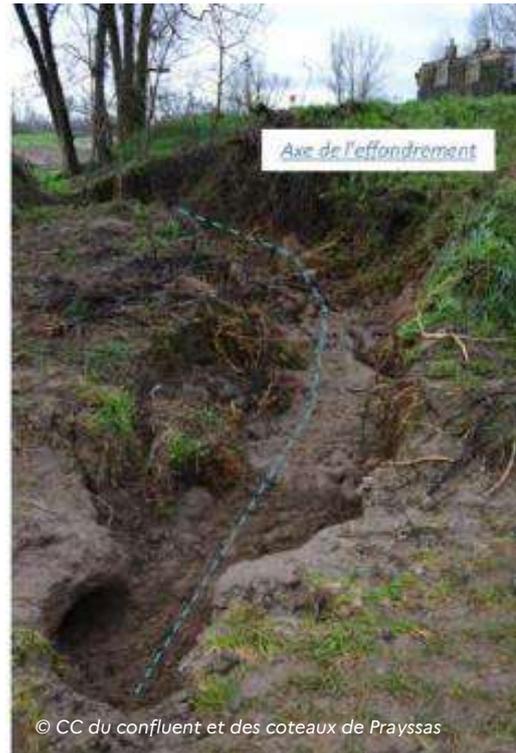
Désordres causés par des animaux fouisseurs

À la suite d'une crue de la GARONNE, un affaissement de la crête d'une digue à proximité immédiate du système de vannage est détecté. L'effondrement d'une partie du merlon à proximité des vannes met en évidence un réseau majeur de galeries de blaireaux. Le déversoir a été activé lors de la crue. Lors du remplissage du casier, le merlon en rive droite de l'axe de ressuyage s'est mis en charge. La présence de nombreuses galeries traversantes a créé une ligne de fuite, générant un renard hydraulique et provoquant l'affaissement de la crête de digue ainsi que la désolidarisation d'éléments bétonnés du massif d'entonnement de l'organe de vidange. La digue n'a potentiellement plus de rôle de protection et le risque de brèche n'est pas écarté.

Le gestionnaire organise une campagne de capture de blaireaux post-crue. Il fait réaliser une auscultation de l'ouvrage. Des travaux d'urgence sont réalisés avec mise en place d'une protection anti-fouisseurs.

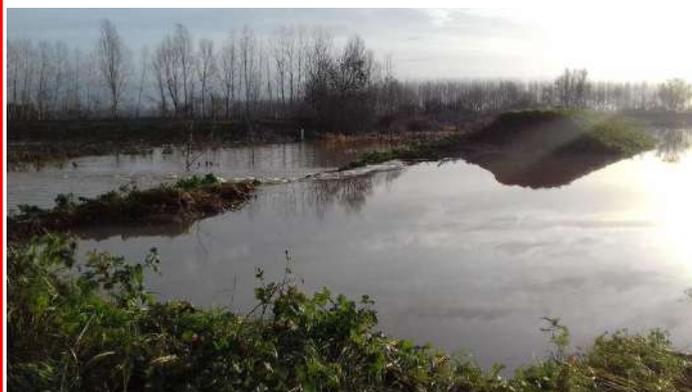
Rupture de digue à la suite d'une surverse

Vers 19 h, à la suite d'une crue exceptionnelle, le gestionnaire d'une digue constate un risque de surverse. Cette digue est organisée en plusieurs lignes de défense avec un casier se remplissant par surverse depuis le fleuve. Cependant, ce casier ne dispose pas de déversoir de surverse. Le gestionnaire, conscient du risque de rupture en cas de surverse de la digue dans un casier vide, alerte la préfecture et les habitations proches. La surverse se produit vers 23h30 et entraîne une érosion de surface, puis la rupture de la digue sur un linéaire de 40 m. Le gestionnaire engage des travaux d'urgence.
