## Inondations en France en 2024 Bilan des conséquences sur les installations industrielles

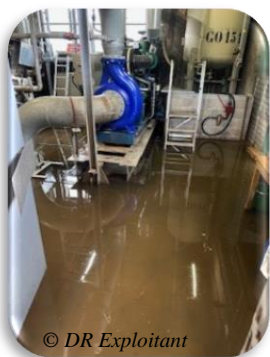
### ARIA 62313 – 17/05/2024 – MOSELLE

Le matin, de **fortes pluies** s'abattent sur une usine de fabrication de matières plastiques. Le **niveau d'un cours d'eau** bordant l'établissement **augmente**, auquel s'ajoute une accumulation d'eau liée à **des ruissellements des eaux pluviales** autour du site. À 10 h, l'exploitant ouvre une cellule de crise et met en œuvre sa procédure inondation avec pompages, fermeture de vannes, surveillance et mise en sécurité des installations. Il canalise les ruissellements grâce à des diguettes. L'un des bassins de rétention des eaux pluviales déborde par le trop-plein et est rejeté dans le ruisseau situé en aval du site. Vers 16h30, en raison de la montée du niveau d'eau dans la sous-station incendie et pour sauvegarder le réseau incendie, **les pompes électriques sont arrêtées** et les pompes diesel mises en marche puis isolées électriquement. Les pompes de la sous-station incendie sont remises en service nominal vers midi le lendemain et les lignes de production redémarrées vers 18h30. L'exploitant nettoie le site et les berges du ruisseau pollué.

Un **mélange d'eaux pluviales et d'eaux résiduares polluées aux particules plastiques** (polyéthylène et polypropylène) est rejeté dans le ruisseau en aval du site. L'arrêt de l'ensemble des lignes de production durant l'événement a conduit à des **pertes financières de 320 k€**.

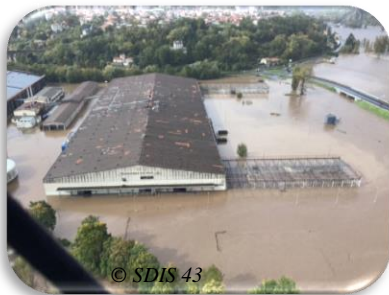
**ARIA 62970 – 17/10/2024 – HAUTE-LOIRE**  
**Inondation dans une tannerie**

Lors d'un **épisode de crue**, à partir de 8h30, l'eau monte sur le site d'une tannerie. Le site est fermé à 9h15. La cellule de crise est déclenchée à 9h25. **Le personnel est mis en sécurité et son évacuation par une autre sortie du site (l'accès habituel étant noyé) est organisée**. La production est arrêtée. Les produits chimiques de la STEP sont déplacés vers un bâtiment hors d'eau. Les stockages extérieurs sont évacués et les bassins d'écêtement sont vidés. À 9h55, l'envoi des effluents vers la STEP communale est arrêté car celle-ci est également inondée (ARIA 62939). À 9h59, l'ordre d'évacuation du site est donné. L'électricité est coupée dans certains bâtiments. À 10h45, l'ensemble du personnel est évacué sauf 6 personnes qui restent sur site. Vers 13 h, l'eau monte fortement. Le site est totalement évacué à 13h17 et la STEP est arrêtée. Vers 16h30, la décrue est amorcée et le retour sur site est possible. Le lendemain, l'eau se retire complètement du site et le nettoyage débute. **Les effluents de la STEP sont stockés dans un bassin d'urgence, le temps que la STEP urbaine refonctionne.**
