# Rapport d'enquête

Sur le mélange accidentel de  
matières dangereuses lors d'un  
dépotage au sein de la société  
LAT NITROGEN sur la commune  
de Grandpuits (77) le 24 janvier  
2025

N° : MTE-BEARI-2025-13

Date du rapport : 21/11/2025

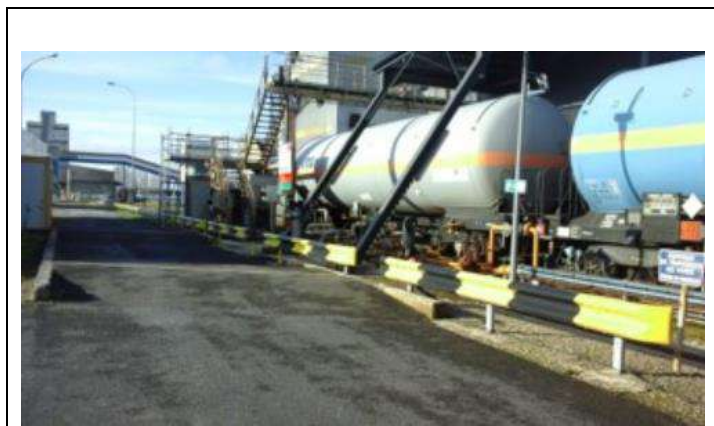
Figure 4 : Poste de déchargement des wagons-citernes dans le réservoir d'ammoniac anhydre (Crédit : LAT NITROGEN)

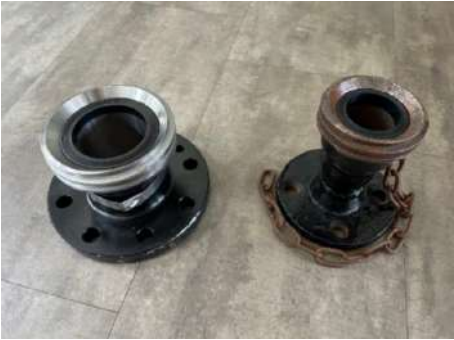
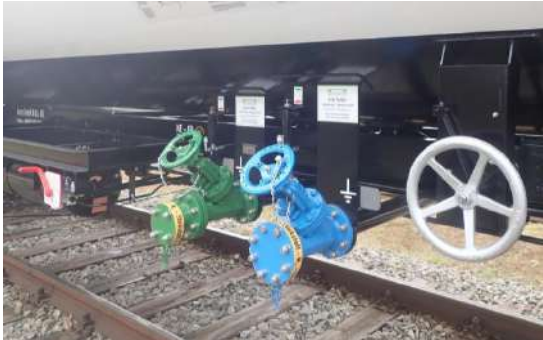
| <p>Figure 8 : Raccords phase liquide et phase gaz (Crédit : LAT NITROGEN)</p> | <p>Figure 9 : Branchements phase liquide (en bleu) et phase gaz (en vert) (Crédit : LAT NITROGEN)</p> |

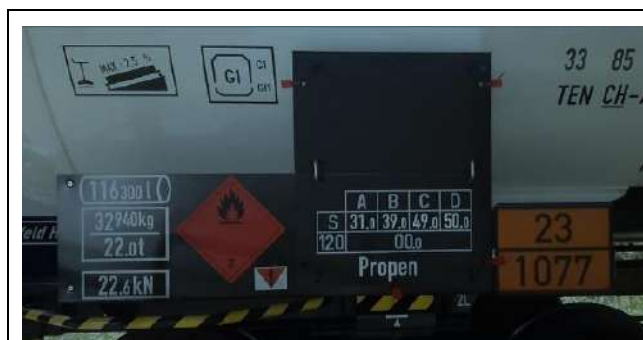
Le jour de l'incident, la rame était bien attendue, mais le train ayant déchargé le propylène n'était pas celui qui aurait dû se présenter sur le site.

Le train qui est arrivé, possédant 22 wagons-citernes et appartenant à « **l'Usine 2 - Allemande** », est un train similaire à ceux de « **l'Usine 1 - Allemande** » reçus habituellement : il possède le même type de raccord, les mêmes couleurs et présente le même nombre d'écrous.

Figure 10 : Photo du wagon-citerne de propylène partiellement dépoté (Crédit : LAT NITROGEN)

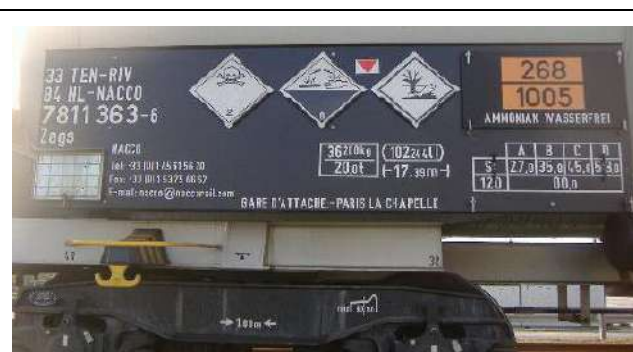
Figure 11 : Photo d'un wagon-citerne d'ammoniac anhydre de « L'Usine 1 - Allemande » (Crédit : LAT NITROGEN)

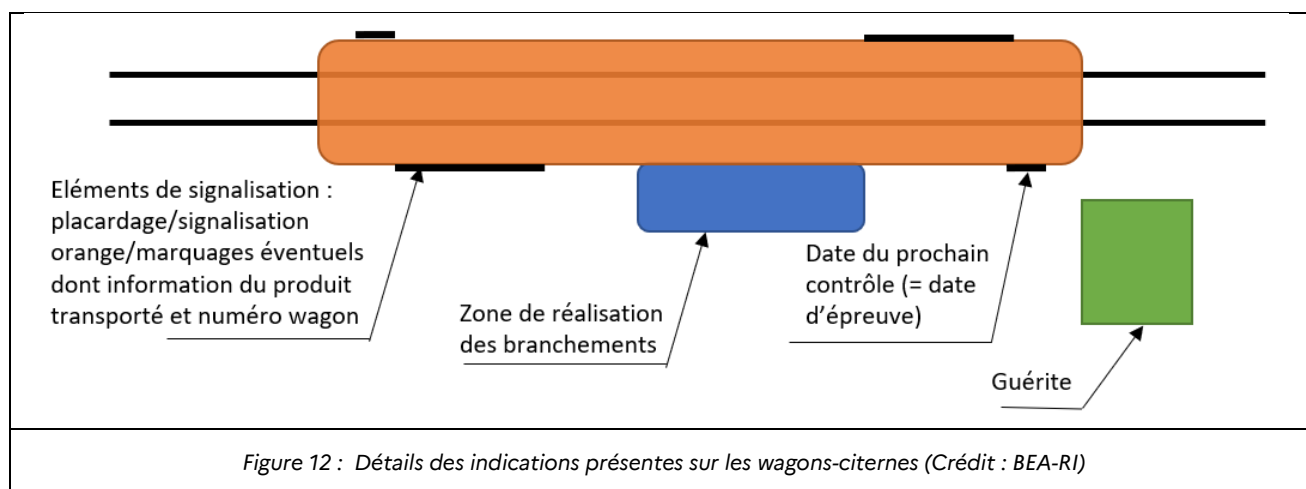
L'étiquetage sur les wagons-citernes est réparti sur les deux bouts du wagon, d'une longueur de 18 mètres environ : d'un côté, il y a tout ce qui concerne la fiche d'identité du wagon (code RID, numéro de voiture, tare, étiquettes de danger et nom du produit), et de l'autre, il y a la date du prochain contrôle<sup>15</sup>.

Figure 12 : Détails des indications présentes sur les wagons-citernes (Crédit : BEA-RI)
