# Rapport d'enquête

Suite à une fuite de chlore au sein  
de la société KEM ONE sur la  
commune de Fos-sur-Mer (13) le 28  
avril 2025

Organisme auteur : Bureau d'enquêtes et d'analyses sur les risques industriels (BEA-RI)

N° : MTE-BEARI-2026-01

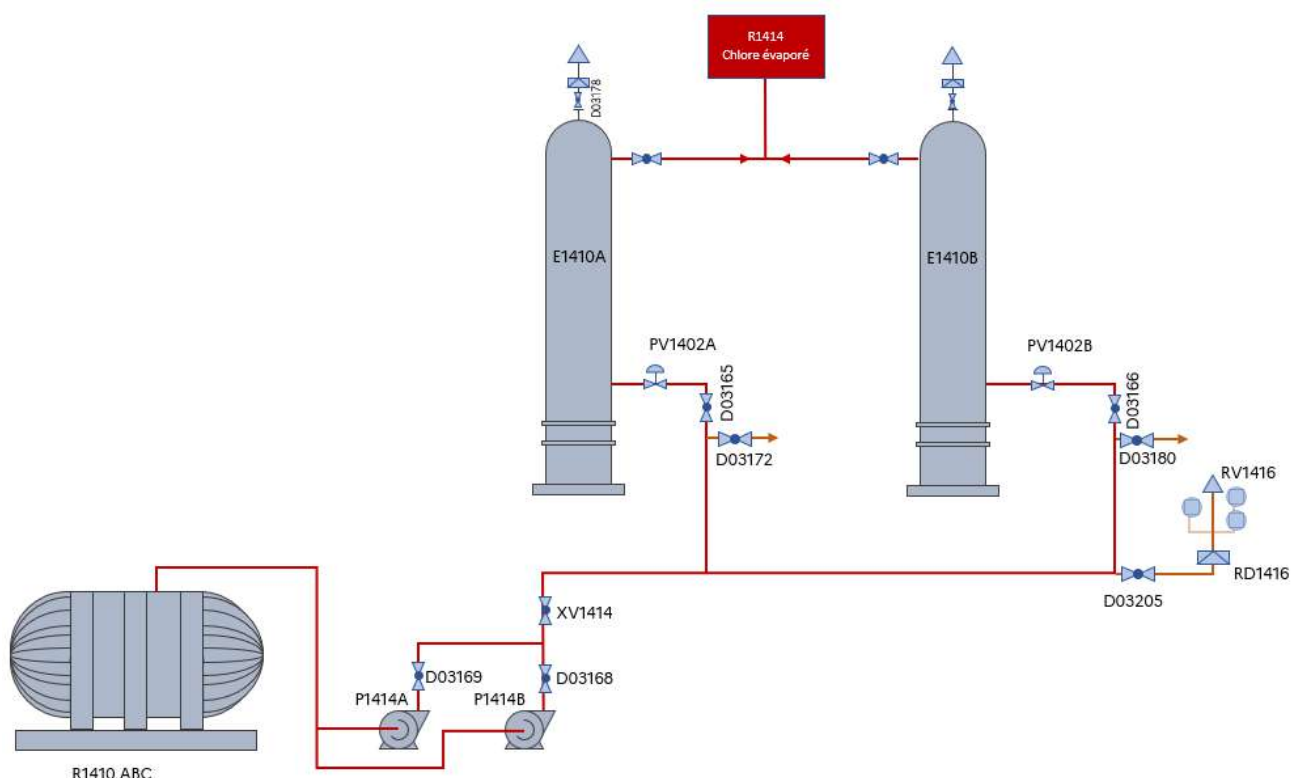
Figure 2 : Schéma simplifié de l'installation de vaporisation du chlore

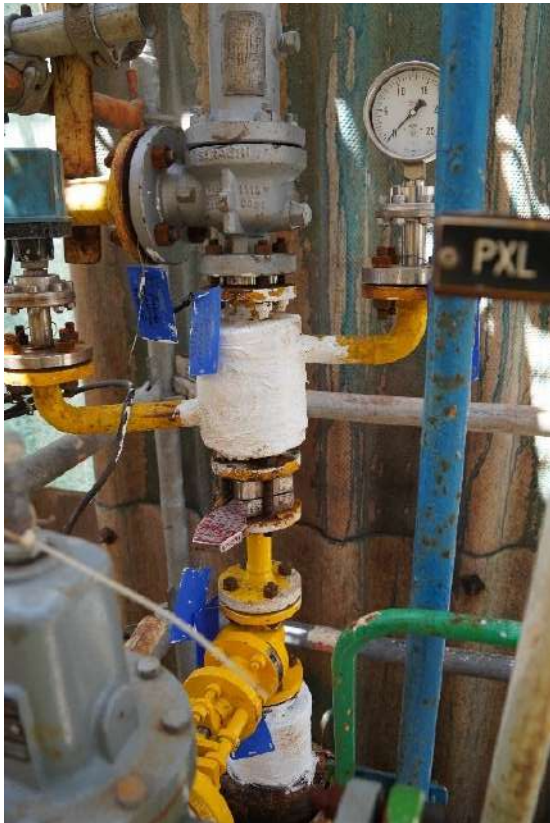
Le trident (nom attribué du fait de sa forme caractéristique) situé en aval de la vanne d'isolement se compose d'une manchette, d'un disque de rupture, d'une soupape ainsi que d'un jeu d'instruments de mesure de pression et d'alarme montés sur des piquages.

Photographie 2 : Photo du trident remonté après l'accident

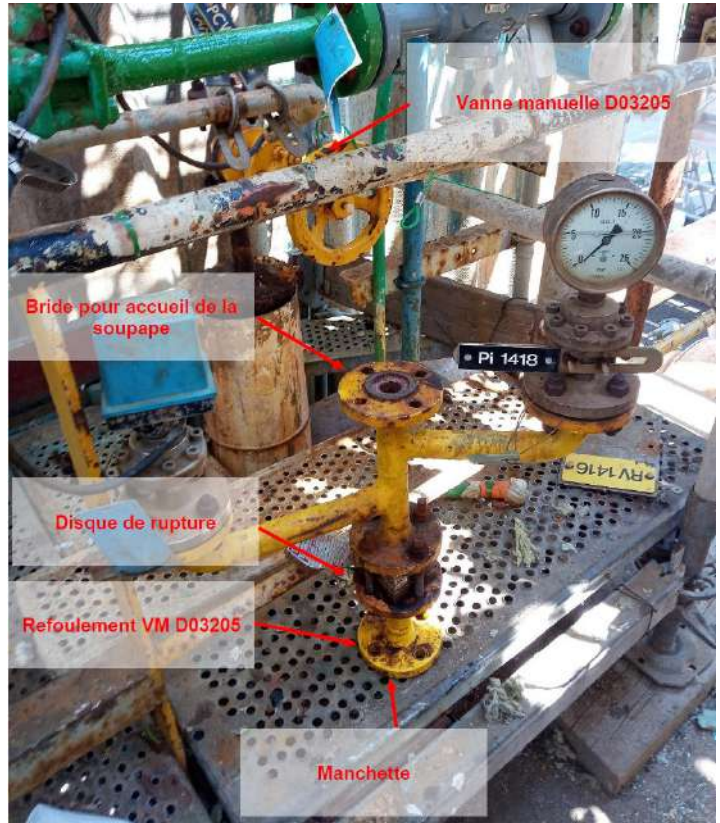
Photographie 3 : Photo du trident déposé (source KEM ONE)

Constatant l'impossibilité de procéder au dévissage des écrous à l'aide de la clé appropriée, l'opérateur ORTEC, en concertation et accord avec l'opérateur KEM ONE et son chef d'équipe, procède à la découpe des 4 boulons qui fixent la manchette du trident à la vanne. A chaque boulon découpé, l'opérateur KEM ONE procède à un contrôle de fuite au spray à l'ammoniac. Une fois la découpe terminée, et voyant que l'ensemble reste solidement emboîté, l'opérateur tire vers le haut le trident en appliquant des mouvements de balancier d'avant en arrière. C'est à ce moment que la manchette se désolidarise soudainement de la vanne libérant un jet vertical de chlore liquide.

- Recourir autant que possible au démontage contrôlé par remplacement progressif des boulons ;
- S'assurer avant toute intervention en zone à risques que les employés respectent les consignes des fabricants des équipements de protection respiratoire et les consignes d'utilisation données en formation.

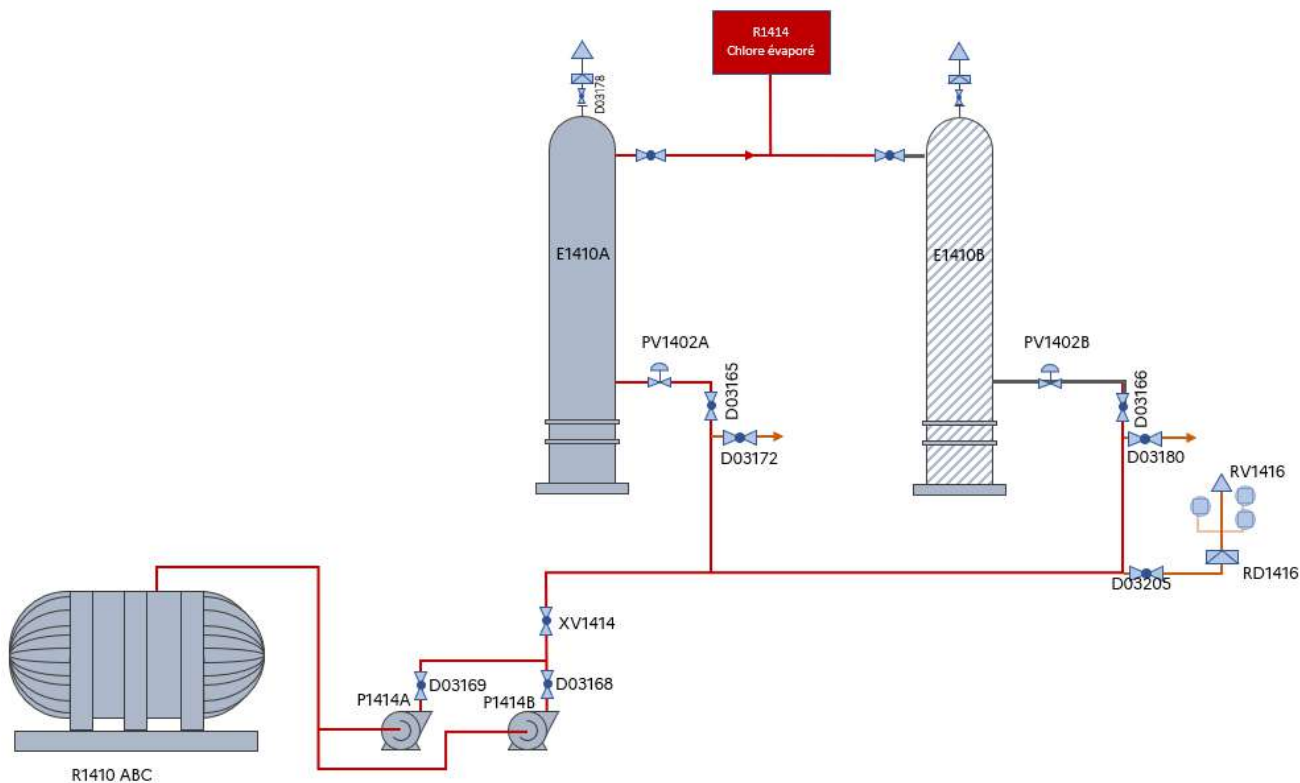
L'unité d'évaporation du chlore ne fonctionnait que sur l'évaporateur E1410 A (un seul évaporateur fonctionne à la fois), le second évaporateur E1410B était consigné, déconnecté et platiné, en vue de travaux d'entretien.

Figure 5 : Schéma simplifié de l'état de l'installation au moment de l'intervention

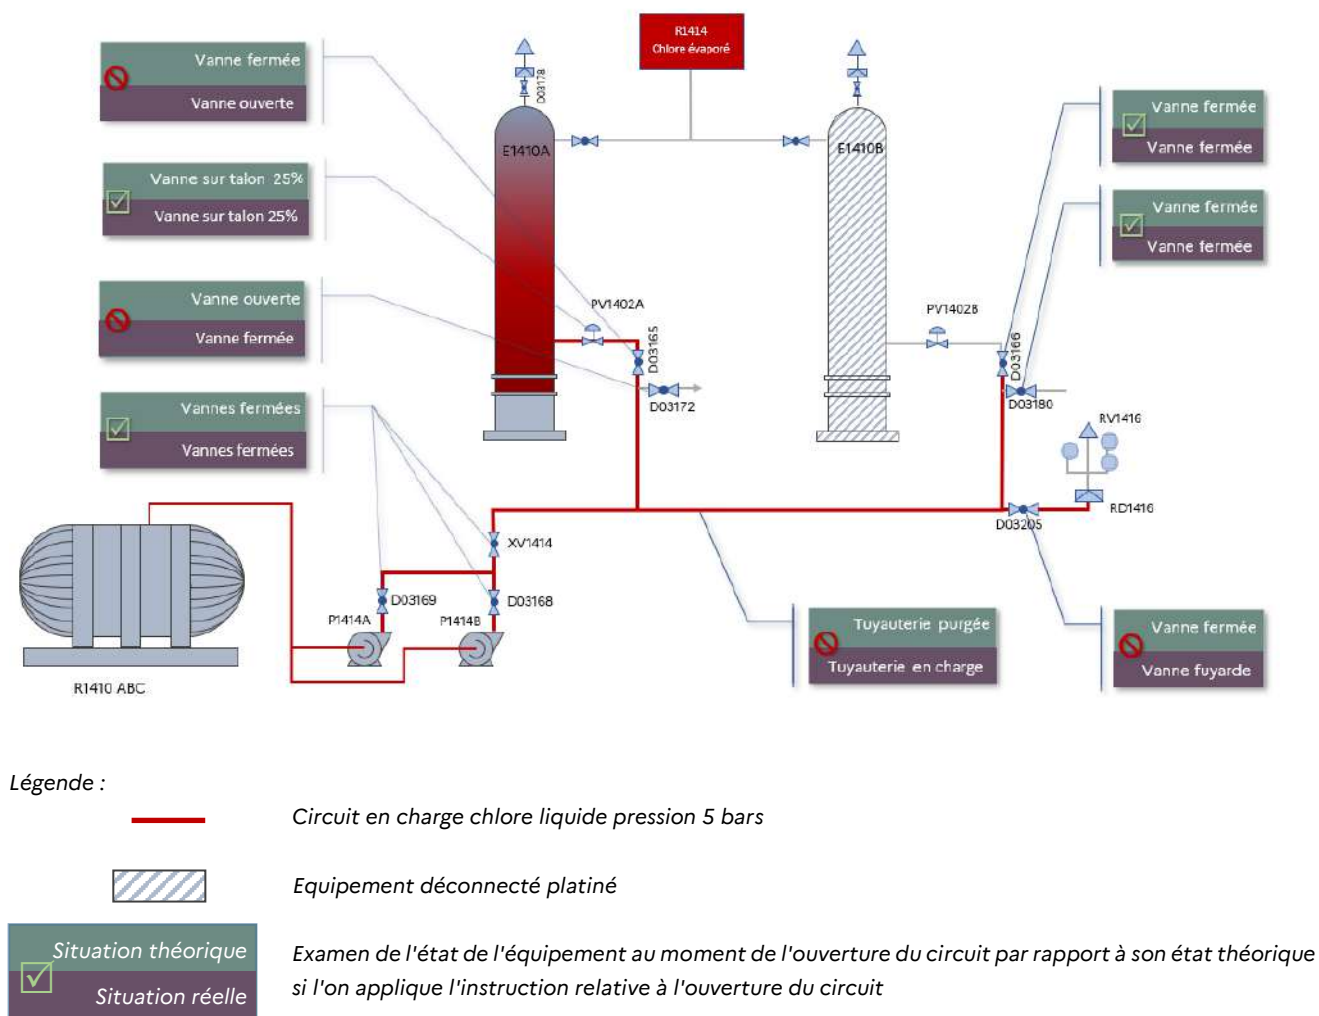
Le BEA-RI a demandé à ce qu'une expertise de la vanne soit réalisée pour connaître son état de fonctionnement. Celle-ci a été conduite par la société BAREP, société spécialisée dans l'entretien de robinetterie industrielle et dans la détection acoustique de fuite. L'examen réalisé révèle la présence d'un encrassement et des traces de corrosion des portées d'étanchéité à l'origine d'une fuite de

20l/heure. Cette fuite explique la présence d'une pression de chlore liquide résiduelle en aval de la vanne.

Une première opération de mise à disposition est opérée au cours de la matinée par des personnels KEM ONE mais elle est interrompue avant son terme. Une deuxième séquence de mise à disposition est opérée en début d'après-midi toujours par des personnels KEM ONE conformément au contenu d'une autorisation de travaux manifestement incomplète. Cette deuxième opération de mise à disposition n'aboutit pas à la mise hors produit de la tuyauterie de chlore liquide (purge de la tuyauterie). La tuyauterie de chlore liquide est toujours en charge à une pression de près de 5 bars. La vanne D03205, censée isoler le trident du reste de la tuyauterie, est défectueuse et le trident est donc également en charge.

Figure 7 : Schéma de l'installation avant ouverture par l'opérateur ORTEC
