**Synthèse**

Avril 2026

# Accidentologie dans l'industrie agroalimentaire laitière

## 2015 - 2025

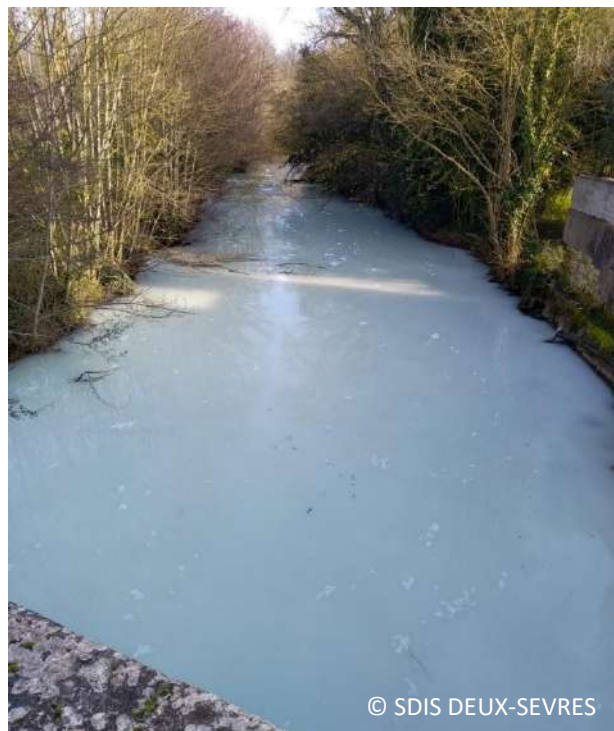
[ARIA 63269](#) – Pollution d'un cours d'eau par de la crème de lait

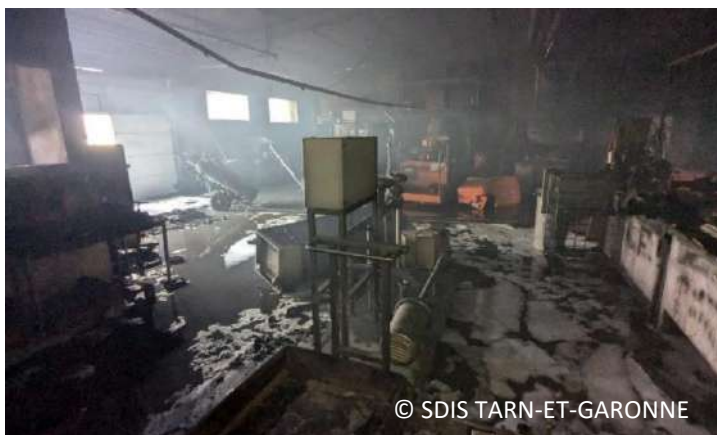
[ARIA 62543](#) – Incendie d'un bâtiment de maintenance d'une laiterie

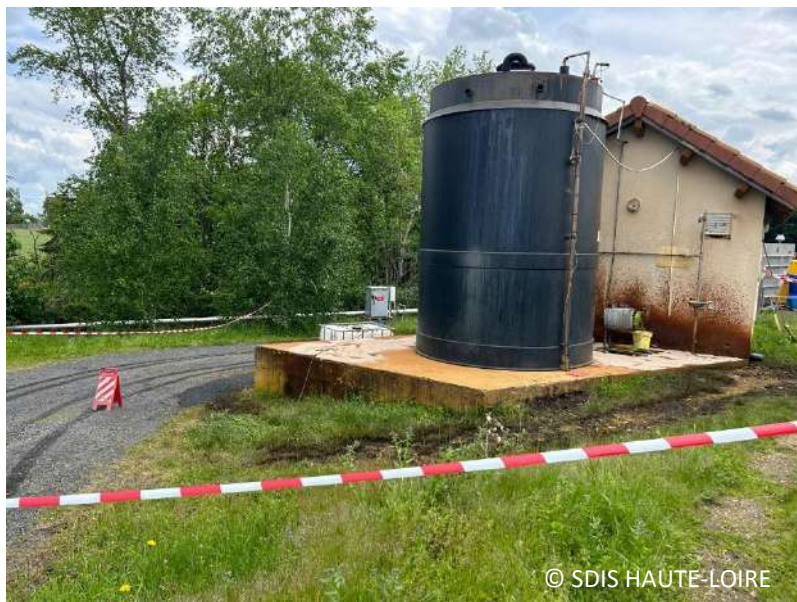
- o un acte de malveillance ([ARIA 58598](#)) ;
  - o des fuites de trichlorure de fer<sup>8</sup>, produit toxique et corrosif, liées à :
    - une dégradation d'un raccord en matière inadaptée ([ARIA 62284](#)) ;

[ARIA 62284](#) – Fuite de chlorure ferrique dans une fromagerie

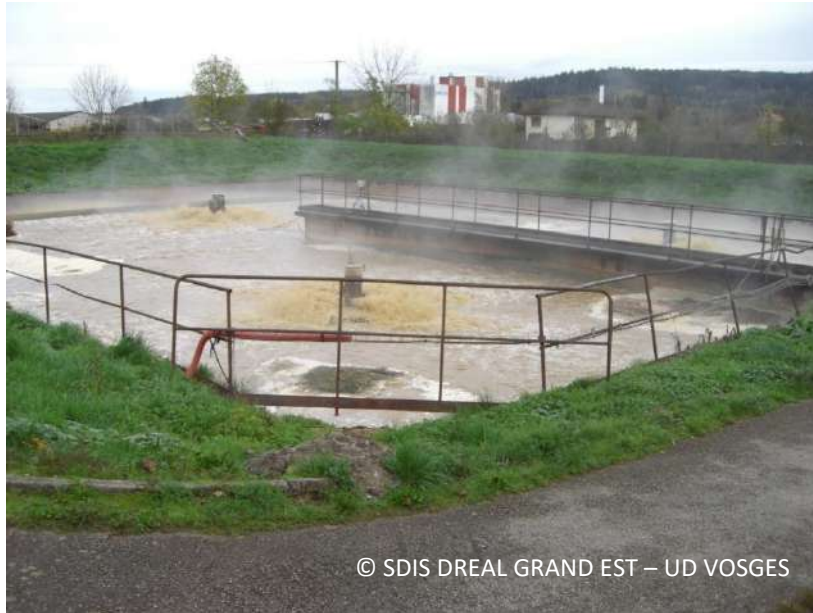
[ARIA 54902](#) – Rejet de soude dans les eaux usées d'une fromagerie
