Synthèse

Avril 2026

Accidentologie liée aux travaux par point chaud

2016 - 2025

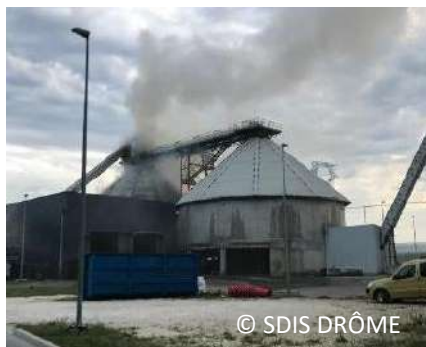
ARIA 56192 – Feu de silo dans une cogénération biomasse

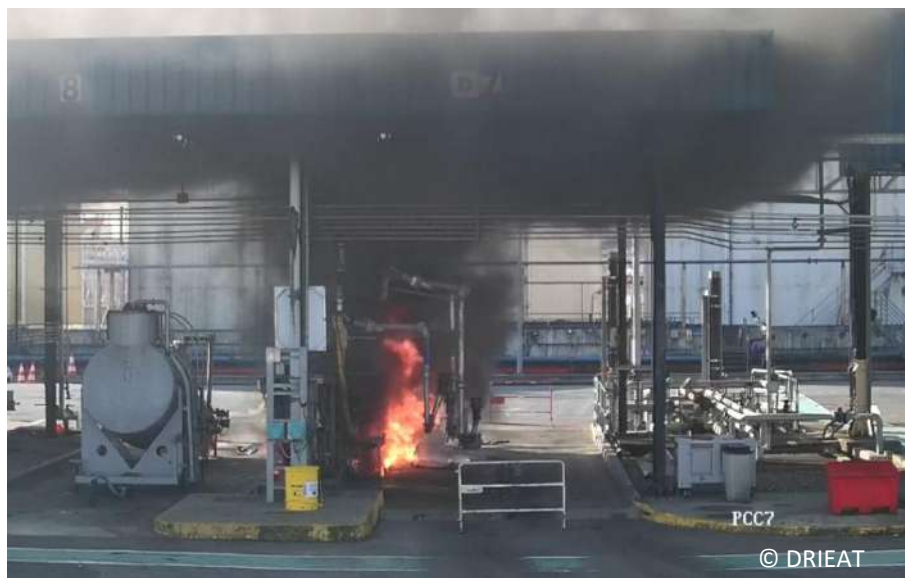
[ARIA 59759](#) – Incendie sur le quai de chargement d'un dépôt pétrolier

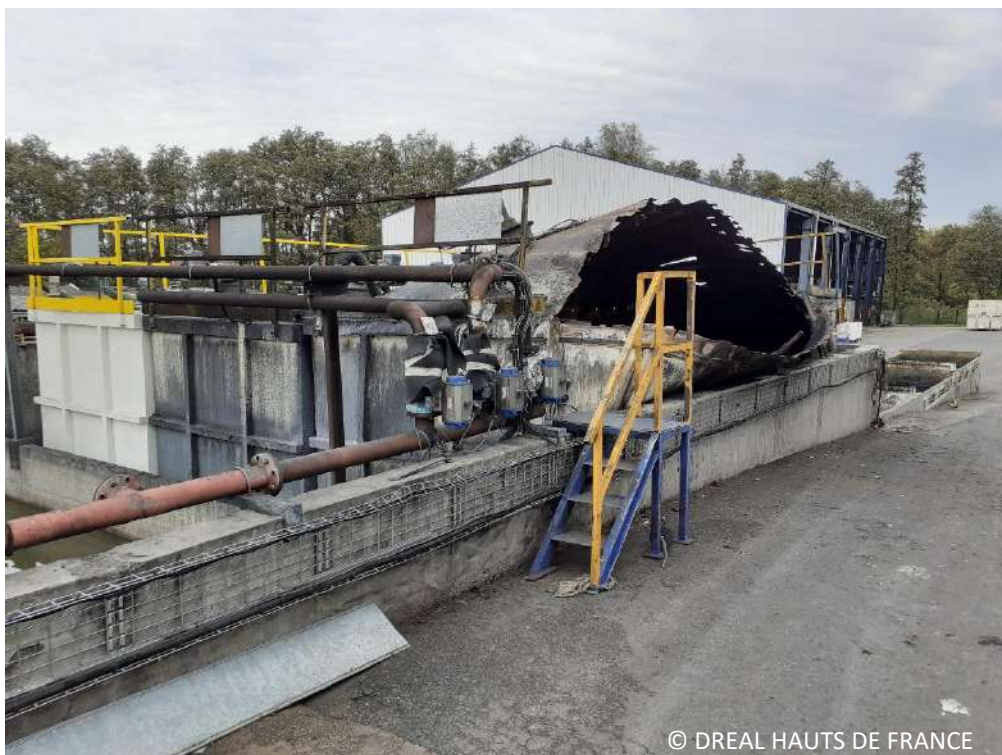
ARIA 59882 – Explosion d'une cuve ayant contenu des déchets de solvants

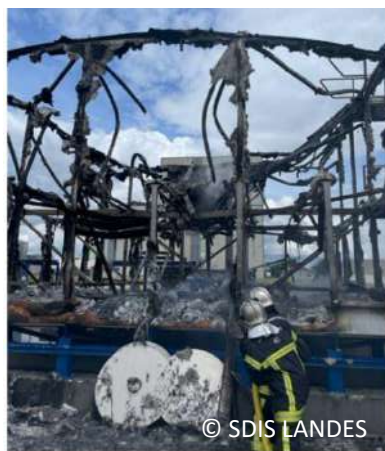
[ARIA 59096](#) – Incendie dans une papeterie
