# Rapport d'enquête

Sur la perte de confinement  
survenue au sein du site  
ExxonMobil situé à Port-Jérôme-  
sur-Seine (76) le 28 avril 2025

N° : MTE-BEARI-2026-03

Date du rapport : 18/05/2026

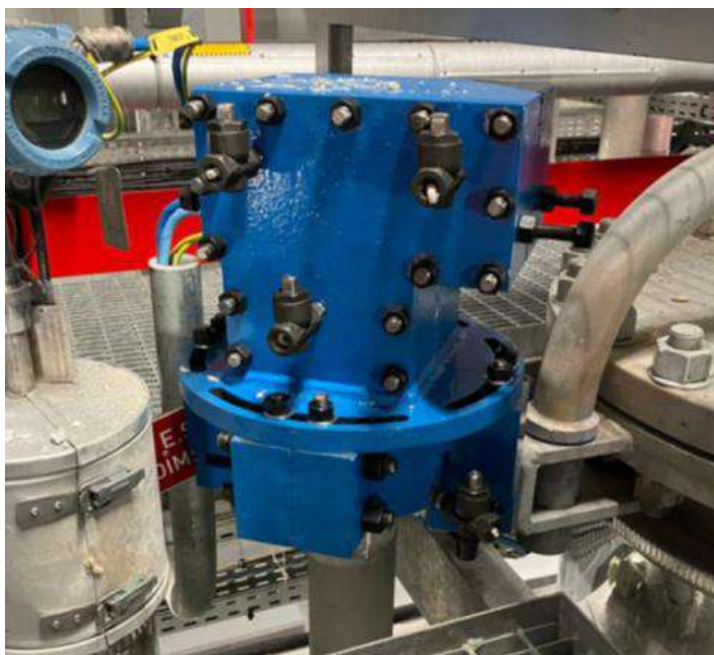
Figure n°6 : Radar après la pose d'un système d'obturation de fuite (crédit EMCF)

Dans le cadre de la mise en sécurité de l'atelier suite à la perte de confinement, un système d'obturation de fuite est posé sur le capteur (figure n°6). Le dispositif sera retiré pour l'expertise (figure n°7), puis le capteur lui-même sera démonté (figure n°8a). Le deuxième capteur de conception identique sera également expertisé et démonté (figure n°8b).

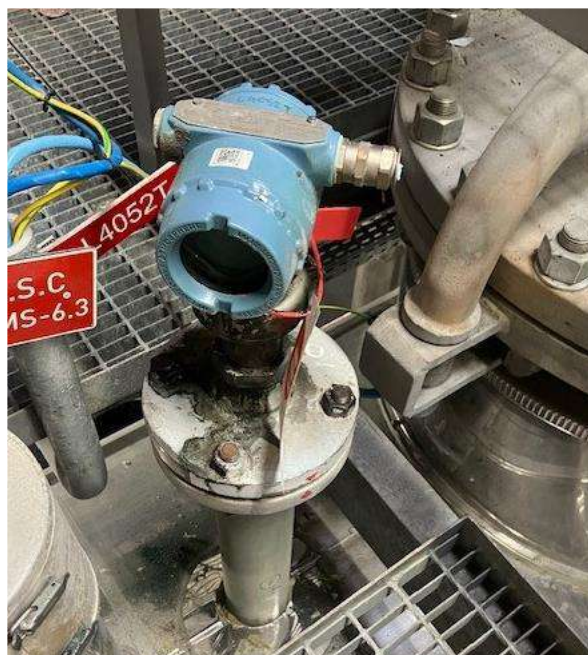
Figure n°7 : Radar fuyard photographié après l'événement (crédit EMCF)

À 16h30, un technicien spécialisé du fabricant de l'équipement intervient pour tester l'électronique du capteur de niveau. À 17h05, alors qu'il desserre le raccord permettant de retirer la partie électronique du capteur, une fuite de  $SO_3$  survient. L'alerte est donnée. Le ballon est dépressurisé vers l'absorbeur  $SO_3$ . Le POI est déclenché à 17h10. Il sera dépressurisé à 18h30. La quantité de produit émise, équivalente à un filet de serrage du raccord<sup>3</sup>, est estimée à moins de 660 g. Le POI est levé vers minuit.

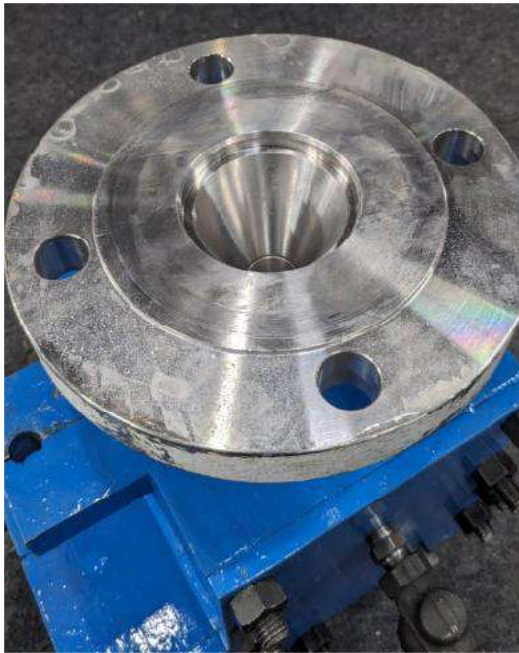
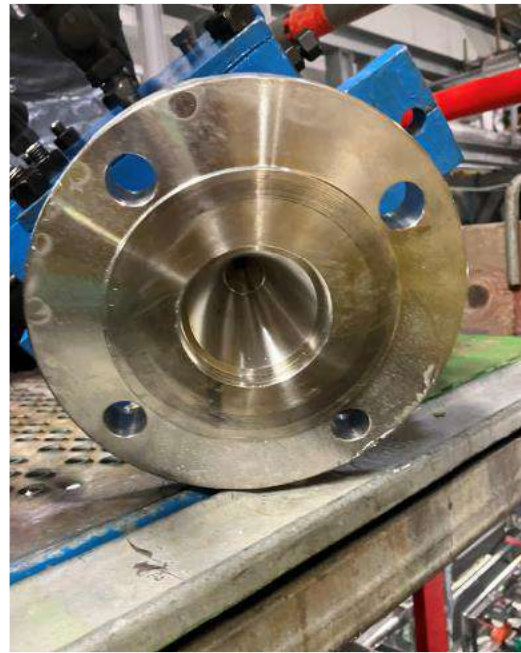
Figures n°8a et 8b : Radars après dépose (crédit EMCF)

Au démontage, il apparaît que l'antenne encapsulée en PTFE de chaque radar est absente.

Un joint plat avait par ailleurs été mis en place compléter l'étanchéité entre le piquage et la bride du radar (non visible sur les figures 8a et 8b), conformément à la procédure de montage en vigueur sur le site.

Une fois l'équipement monté, l'absence de radar sur le capteur est difficilement perceptible à cause du joint plat mis en place qui peut avoir la même apparence que l'épaulement de l'antenne. Cette absence n'est pas ailleurs plus visible une fois le calorifugeage posé.

La cause de l'incident est donc liée à un défaut de montage des capteurs de hauteur de fluide. Toutefois, ni les entretiens, ni les documents disponibles n'ont permis d'identifier avec certitude l'étape lors de laquelle l'antenne encapsulée en PTFE a été retirée de l'équipement.

antenne « process seal », considérer la vérification de la présence du joint PTFE/antenne comme une étape à forte criticité : vérification de la complétude et du bon état des équipements à réception, contrôle visuel avant montage confirmant la présence de tous les composants, intégration d'une étape de vérification de la présence du joint PTFE et de son bon état dans la checklist "assemblage critique", analyse de risques et mode opératoire spécifiques en cas d'intervention de maintenance prévue sur ces équipements, inspection avant (re)mise en service pour s'assurer de la présence du joint PTFE/antenne ;

- Renforcer la traçabilité, en documentant photographiquement si c'est possible, les étapes clés du montage, pour permettre à la fois un contrôle qualité et une capacité d'investigation en cas d'intervention sur ces capteurs ;

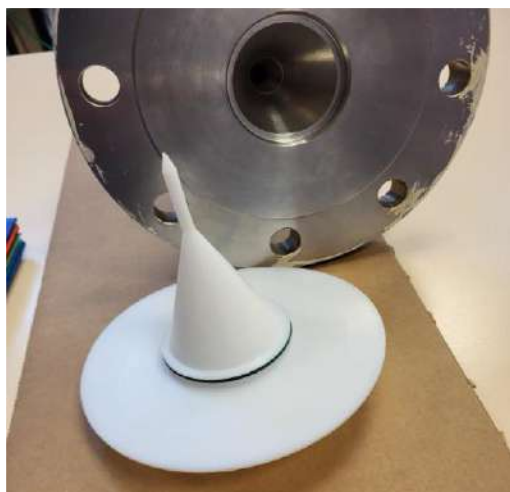
Figure n°9 : Exemple de radar complet démonté (crédit EMCF)

Un radar complet a été sorti du magasin du site pour permettre de visualiser la pièce manquante (voir figures 9 et 10).

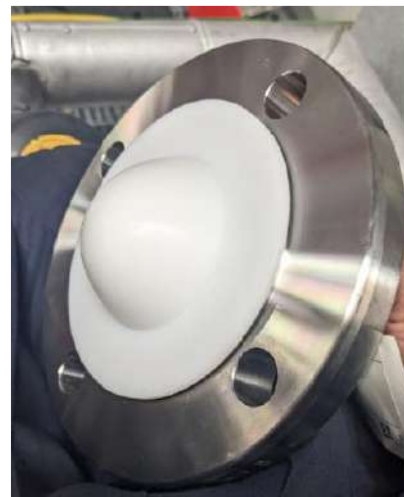
Figure n°10 : Exemple de radar complet monté (crédit EMCF)

Dans le cadre du recueil des témoignages l'apparence de cet équipement a été qualifiée de « pas classique », par des agents qui n'étaient pas spécialisés en instrumentation.
