Synthèse

Jun 2026

Accidentologie impliquant des équipements de convoyage

2011 - 2025

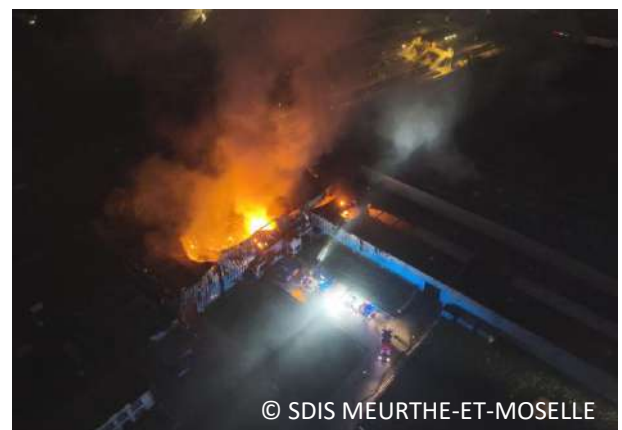
[ARIA 65474](#) – Incendie dans un centre de tri, transit, regroupement des déchets issus de la collecte sélective

Le risque de propagation par les équipements de convoyage ne doit pas être négligé.
