# Rapport d'enquête

Concernant l'explosion survenue le 13 novembre 2025 lors d'un dépotage au sein de la société **Manufacture HARTMANN EURO TF** à Munster (68)

N° : MTE-BEARI-2026-06

Date du rapport : 12/08/2026

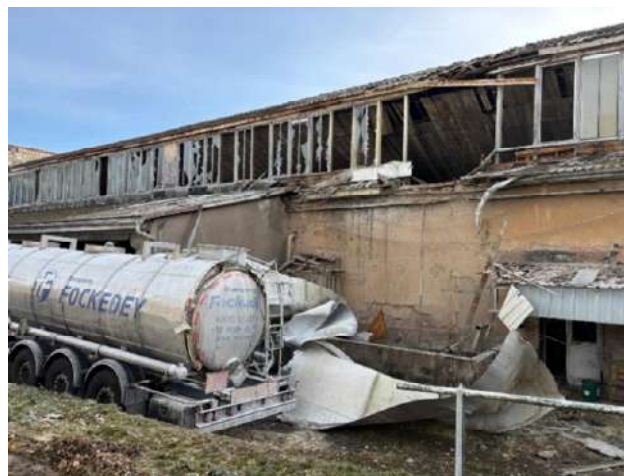
Figure n°2 : Vue du camion-citerne et des débris de la cuve d'eau oxygénée après l'explosion (crédit : SDIS 68)

La cuve d'eau oxygénée (peroxyde d'hydrogène) a été totalement détruite par l'explosion.

La première couche en acier emprisonnant la protection calorifugée du camion-citerne s'est ouverte sous les effets de l'explosion mais sans percer la citerne. Aucune fuite n'a été constatée sur le camion et les vannes n'étaient pas détériorées.

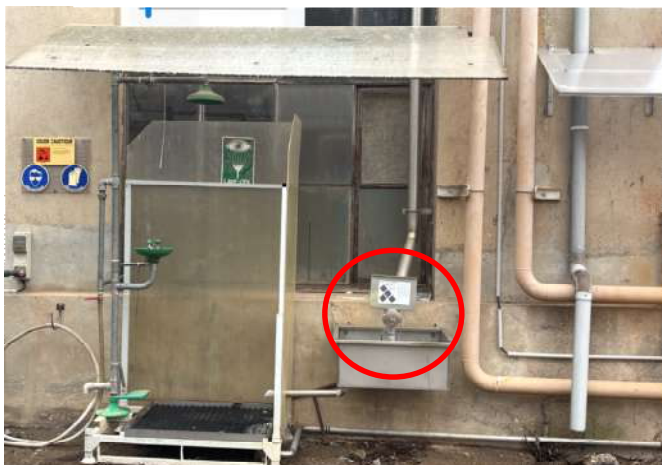
Figure n°3 : Raccord extérieur de remplissage de la cuve d'hydroxyde de sodium (Crédit BEA-RI)

- N'autoriser les chauffeurs-livreurs à entrer sur le site qu'en présence effective de la personne responsable du dépotage ;
- Sécuriser les raccords permettant le dépotage pour empêcher la possibilité d'un dépotage intempestif ;

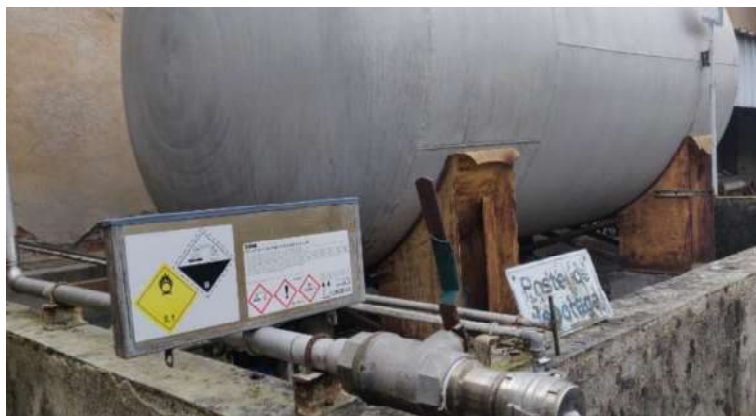
Sur le site, l'eau oxygénée à 50% était stockée dans une cuve d'une capacité de 15 tonnes. Cette dernière était localisée en extérieur, sous rétention et adossée au mur en brique de l'usine, le long de la voie de circulation contournant le bâtiment. Le site est ceint par un talus de terre (figures n°5 et 6). De ce côté du site, l'usine est mitoyenne d'une aire d'accueil de camping-cars.

Figure n°5 : La cuve de peroxyde d'hydrogène avant l'explosion (Crédit HARTMANN EURO TF)

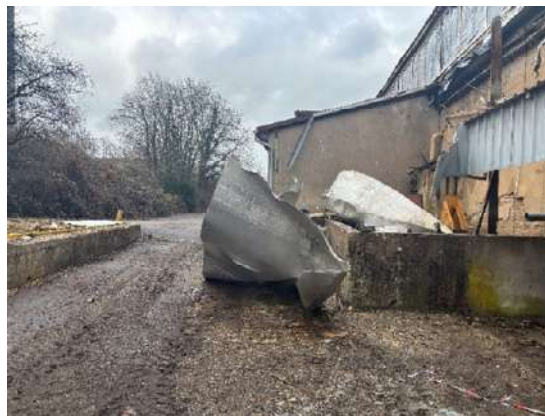
Un élément de la canalisation d'alimentation en gaz du site passait sur la façade du bâtiment située à proximité de l'emplacement de la citerne ayant explosé. Cette canalisation n'a toutefois pas été impactée par l'explosion.

Figure n°6 : Positionnement de la cuve à l'extérieur le long du bâtiment (Crédit BEA-RI)

- Protéger la canalisation de gaz située à proximité de la cuve détruite si cette dernière est reconstruite au même endroit.

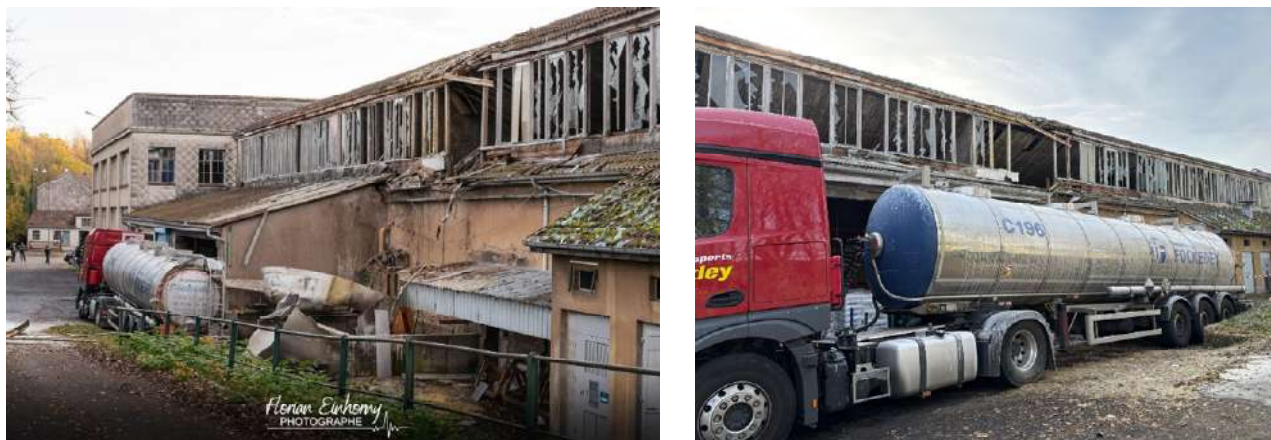
Le camion-citerne, ayant subi des dégâts, mais sans perte de confinement du produit, la décision a été prise de transvaser la soude caustique dans la cuve adaptée, située à l'opposé du site, avec l'appui du distributeur de produits chimiques.

Figures n°10 et 11 : Vue de l'accident au moment de l'intervention des sapeurs-pompiers (Crédit : SDIS 68)

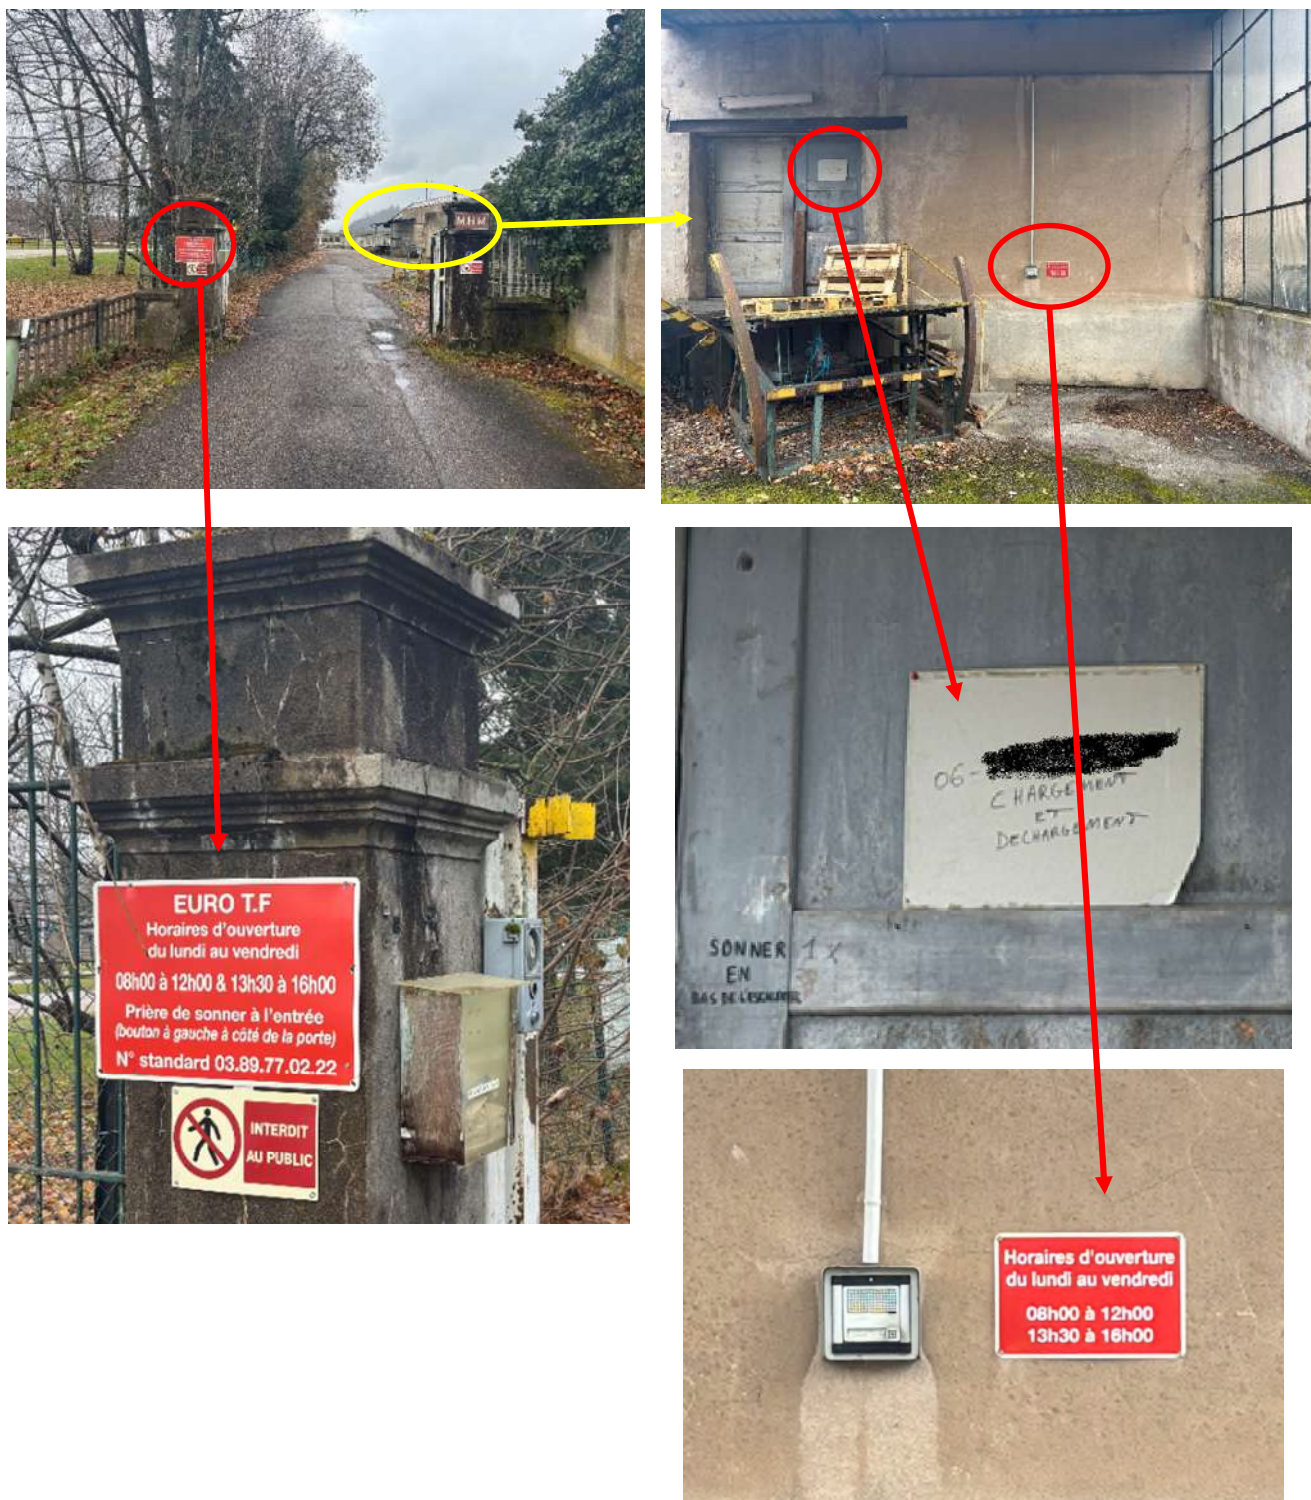
Une fois engagé au sein du site, à quelques dizaines de mètres de l'entrée, il existe pour les livreurs une sonnette (qui s'avérera être non fonctionnelle) avec un numéro de téléphone inscrit à la main sur une feuille A4 placardée sur une porte en bois à distance de la sonnette. La présence de palettes et d'encombrants, l'absence de consignes claires et le caractère rudimentaire de l'affichage peuvent

interroger sur la procédure à suivre. Il faut comprendre que les chauffeurs doivent appeler le numéro indiqué sur la feuille A4 pour joindre le cariste et être accueillis (figures 12 à 17 ci-dessous).

Figures n°12 à 17 : Vues de l'entrée du site côté livraisons et des informations présentes.  
Le numéro de téléphone a été masqué sur la photo (Crédit : BEA-RI)

Dans le cas présent, le chauffeur, ayant constaté l'incohérence entre le code UN de la cuve et celui de son chargement, a été partiellement conforté par l'état général du site (désordre, affichages artisanaux, sonnette défectueuse), qui lui a suggéré que la signalétique n'était peut-être « plus d'actualité ».

- Sécuriser le site afin que personne ne puisse y entrer sans y être autorisé et/ou accompagné ;
- Disposer à l'entrée du site de panneaux indiquant le plan de circulation, les zones dangereuses, les consignes essentielles de sécurité à l'appui de pictogrammes ou traduit à minima en anglais, ainsi que les numéros à contacter en cas d'urgence. L'ensemble doit être maintenu en bon état ;

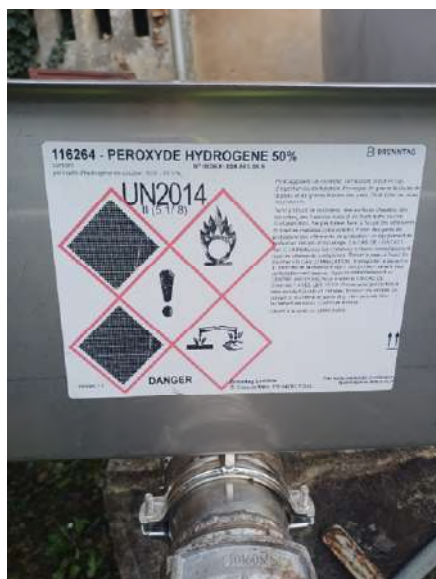
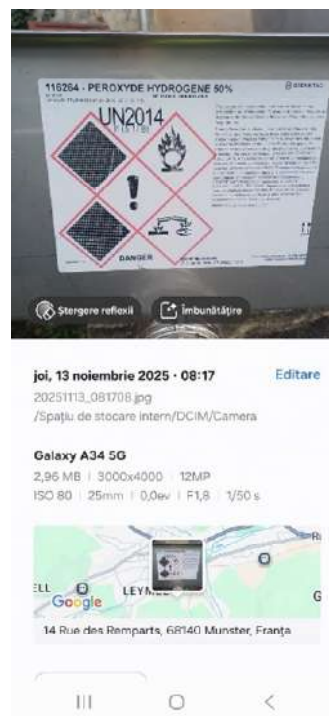
Le chauffeur a alors connecté le tuyau au compresseur du camion-citerne puis à la cuve d'eau oxygénée côté client. C'est alors qu'il aperçoit l'étiquette de code danger présente sur la cuve et le code UN 2014. Il se rend compte qu'il est différent de celui qui figure sur le bon de livraison (code UN 1824) et qu'il ne correspond pas à son chargement.

Aucune consigne n'est par ailleurs affichée au poste de déchargement contrairement aux informations indiquées dans le protocole de sécurité (paragraphe intitulé « Sécurité aux postes de chargement/déchargement »).

Figures n°19 et 20 : Vues de l'étiquette de dangers qui était présente sur la cuve du client et photo prise par le chauffeur à 8h17 le jeudi 13/11/2025 avant de débuter le dépotage (Crédit : FOCKEDEY)

Le chauffeur prend alors en photo la signalétique de la cuve avec son téléphone portable (figure 20) et retourne à l'intérieur de l'usine afin de la montrer au responsable dépotage. Il le trouve vers 8h20 à l'intérieur de l'usine et lui montre la photo, en essayant de lui expliquer que le code UN qui figure à proximité de la cuve n'est pas le même que celui du produit qu'il doit livrer.

- Revoir la signalisation des aires de dépotage (signalisation opérationnelle et réglementaire), et l'affichage des consignes ;
- Sécuriser les aires de dépotage vis-à-vis de potentiels effets dominos ;
