# Rapport d'enquête

Sur l'incendie survenu au sein  
du site exploité par la société  
Akuo Corse Energy Solar situé  
à Aghione (2B) le 6 avril 2023

Titre du document : Rapport d'enquête technique sur l'incendie survenu au sein du site exploité par Akuo Corse Energy Solar à AGHIONE (2B) le jeudi 6 avril 2023

N° : MTE-BEARI-2026-05

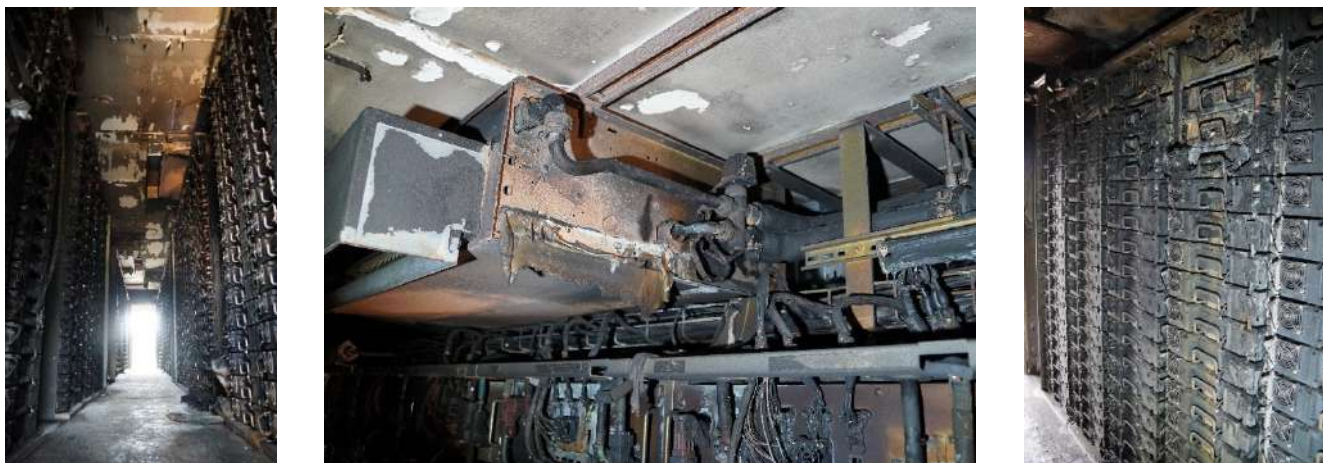
- Hormis les zones d'incendie, les traces les plus importantes sont relevées sur les équipements situés en partie haute du conteneur (fusion des parties en matière plastique et carbonisation des gaines isolantes des fils électriques et du circuit de climatisation) ;
- Le sol du conteneur a conservé son intégrité et ne porte pas de trace d'incendie. La présence d'affiches encore lisibles dont le film de protection a fondu témoigne d'une température élevée mais insuffisante pour provoquer l'embrasement généralisé avant l'intervention des services de secours.

Photographie 7 : la photo de gauche donne un aperçu de l'état général des modules et du plancher du conteneur, la photo du milieu permet de visualiser les traces d'incendie, la photo de droite permet de visualiser les dégradations constatées sur les racks 2 et 3 du BSC 2.

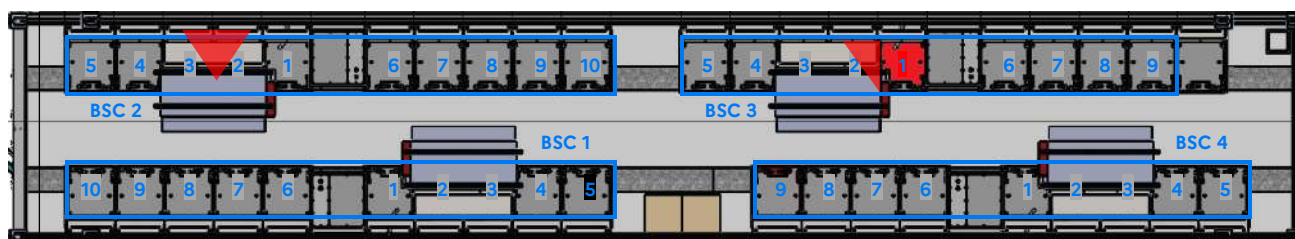
Figure 10 : Plan du conteneur et localisation des zones les plus endommagées (rack 1 / BSC 3) (indiqué en rouge)

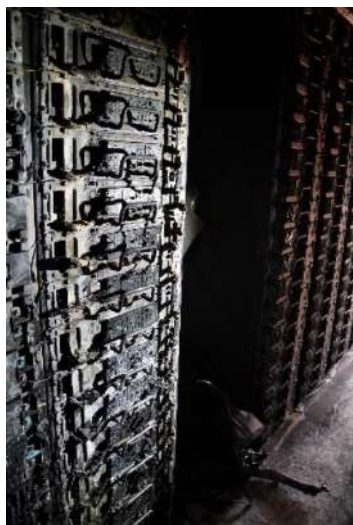
- Le rack n°1 du BSC3 contient les modules qui présentent les traces de combustion les plus importantes. Les boîtiers ont néanmoins conservé leur intégrité ce qui a permis leur extraction et leur expertise (cf. partie V.2.3) ;
- Le rack n°2 du BSC3 comporte également des dégradations dans sa partie supérieure du fait de la propagation de l'incendie du rack n°1 ;
- Les racks 2 et 3 du BSC 2 sont également endommagés sur la partie supérieure ;
- L'examen de la face avant des modules du rack n°1 de la BSC3 permet de constater des dégradations inégales des gaines de câbles électriques et de localiser une intensité plus forte de l'incendie au niveau du module 10 ;

Photographie 8 : Vue générale du rack 1 du BSC3. On constate une combustion progressive des gaines isolantes des connexions électriques en façade des modules. La gaine isolante du module 10 a totalement brûlé (repère 2). On voit en revanche que l'isolant est moins dégradé au fur et à mesure que l'on s'éloigne de ce module (repères 1 et 1 bis). Ce gradient de dégradations montre que l'incendie n'a pas affecté le rack de manière égale sur toute la hauteur, l'intensité étant plus forte au niveau du module 10 (repères 2 et 3).

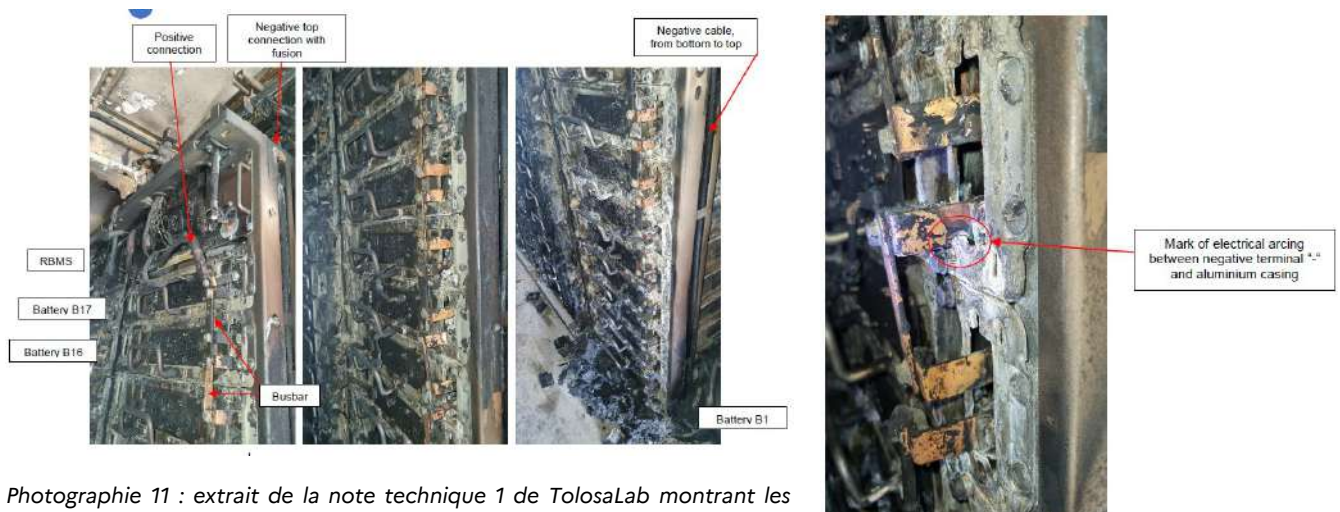
- au niveau du module 11 entre la borne négative et le boîtier en aluminium (module 11)
- au niveau du terminal négatif du rack n°1 dans sa partie supérieure.

Photographie 11 : extrait de la note technique 1 de TolosaLab montrant les zones où ont été identifiées des traces d'arc. (réf. File N° R23083-ENG Note 1)

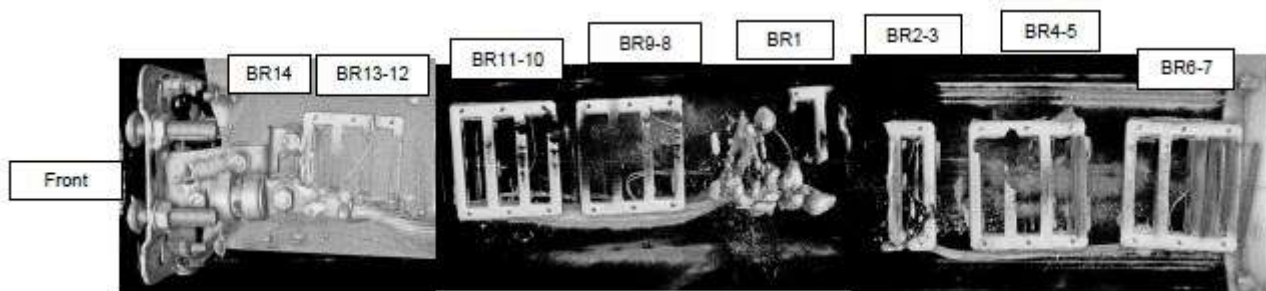
Photographie 12 : Image au rayon X de la face droite du module 10 (Photo extraite du rapport TolosaLab)

- *"Le module 10 présente les plus importantes dégradations, l'examen des cellules électrochimiques conduit à constater des marques de dégradations (marques en forme d'arbre attribuées aux phénomènes de dégazage des cellules) plus singulières au niveau de la cellule 9-2." ;*

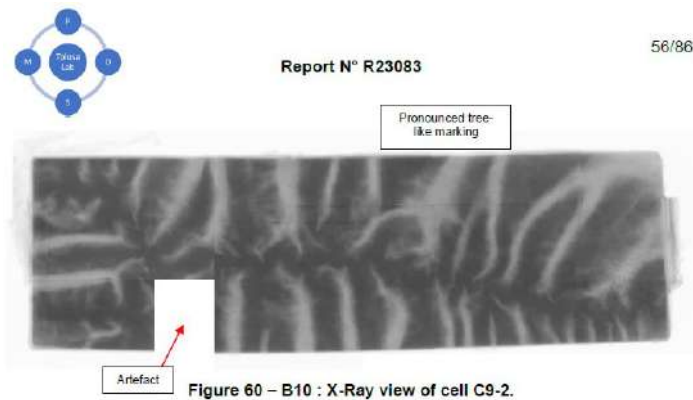
- "La disparition quasi-complète de la connectique vissée au niveau du busbar<sup>35</sup> BR1 (directement connecté au pôle négatif) au niveau de la batterie B10 n'est pas expliqué avec certitude à ce niveau de l'expertise : il pourrait résulter d'un arc électrique entre BR1 et le panneau supérieur à cause d'un affaissement."

Photographie 13 : radiographie de la cellule 9-2. Traces d'arborescences attribuées par l'expert à des phénomènes de dégazages, moins visibles sur d'autres cellules 10-1 et 10-2 (figure 61 et 62) (extrait rapport TolosaLab N°R23083)

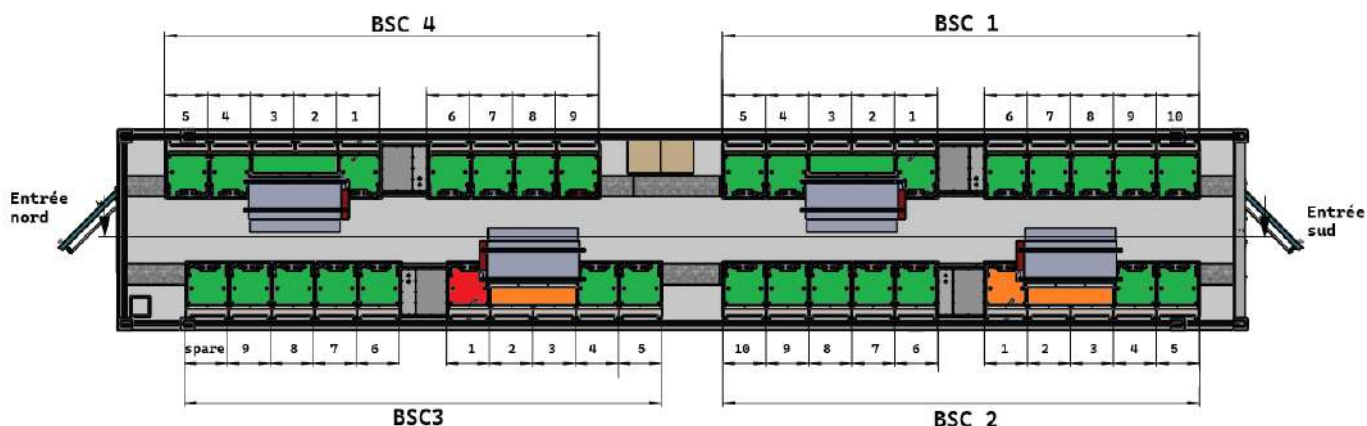
Figure 12: Localisation des racks selon leur état de dégradation

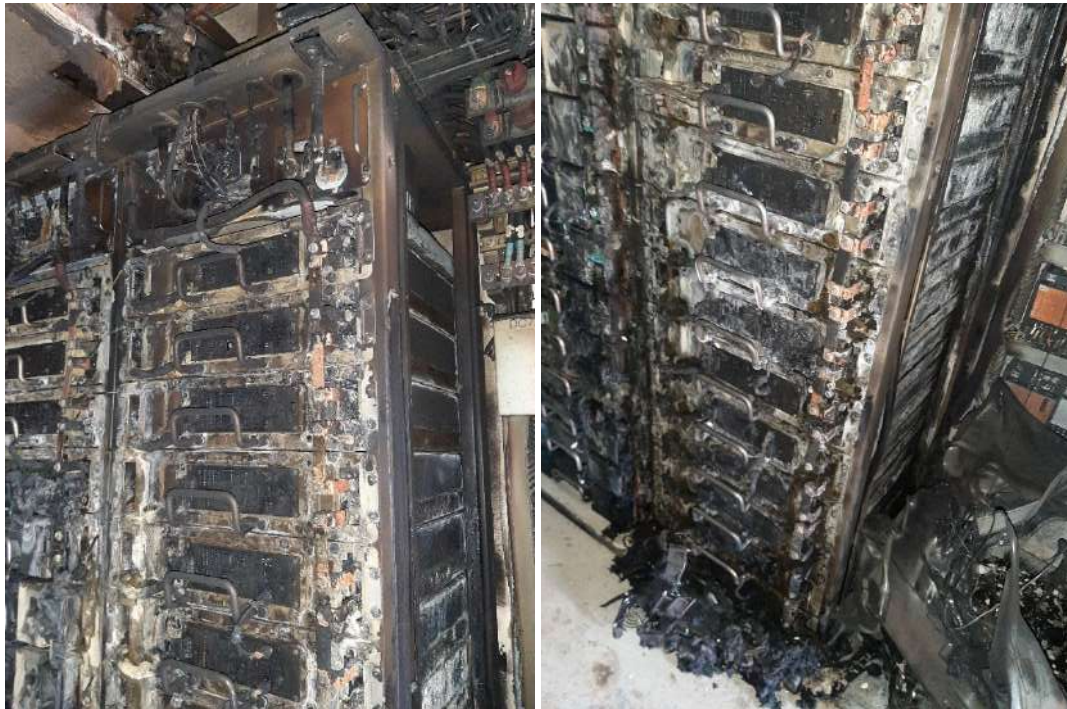
*Figure 13 : Rack B3R1, le plus détérioré*

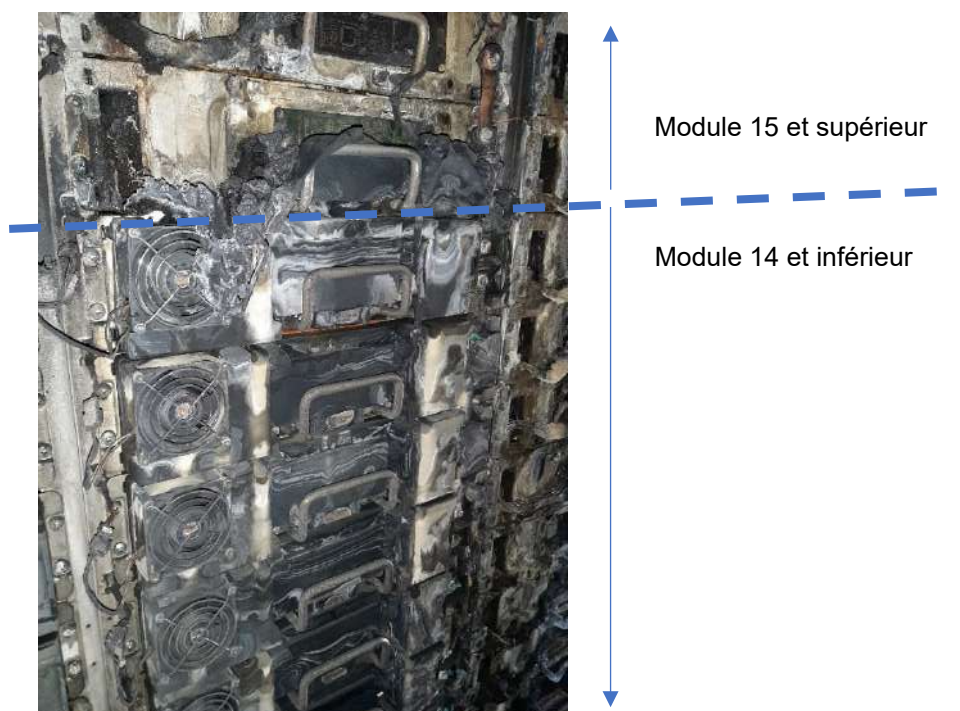
Figure 14 : Rack B3R2, moins détérioré que le rack B3R1

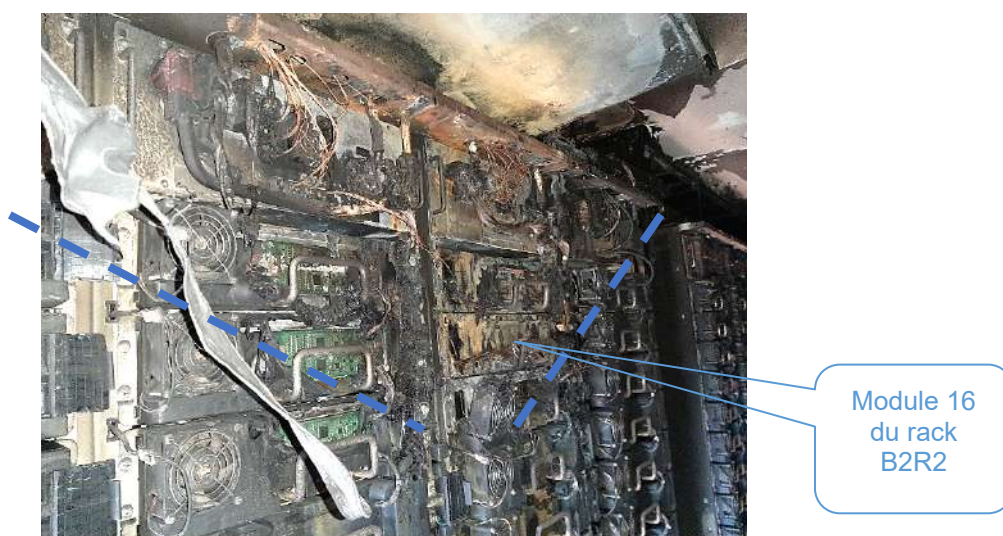
Figure 15 : Zone détériorée des racks B2R1 à B2R3

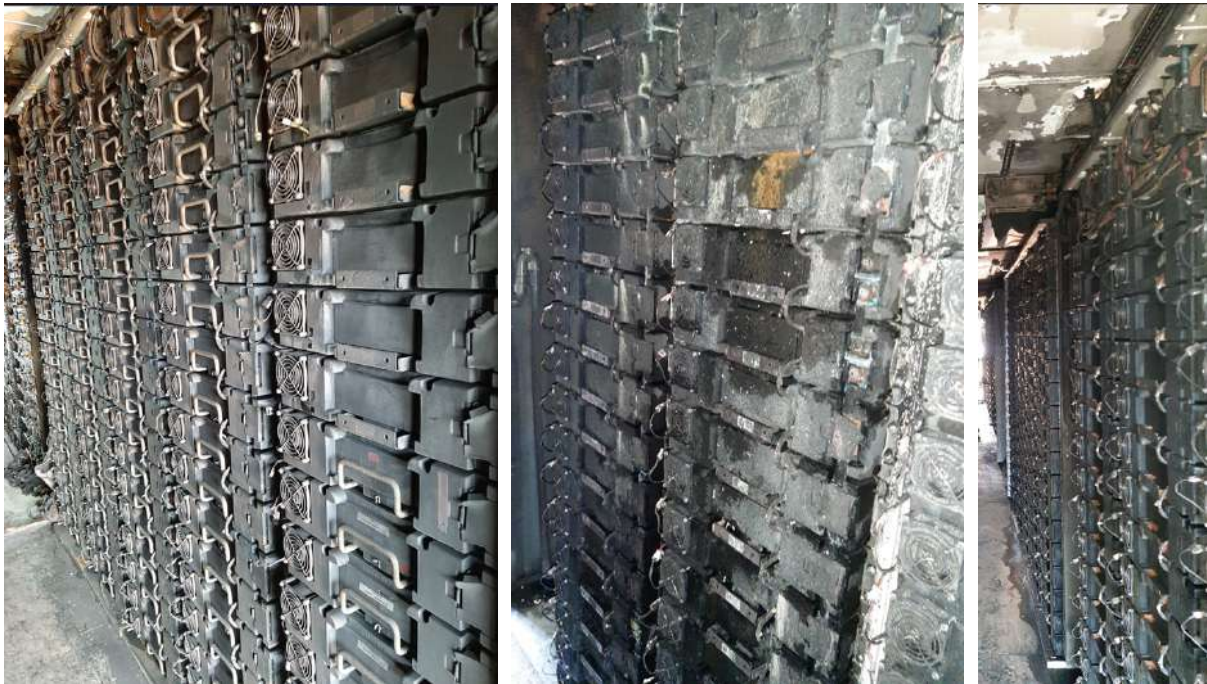
*Figure 16 : Racks B3R6 à B3R9 et rack de réserve très peu impacté (gauche), racks B3R4 et B3R5 couverts de suie (milieu), rack du BSC 1 (droite)*

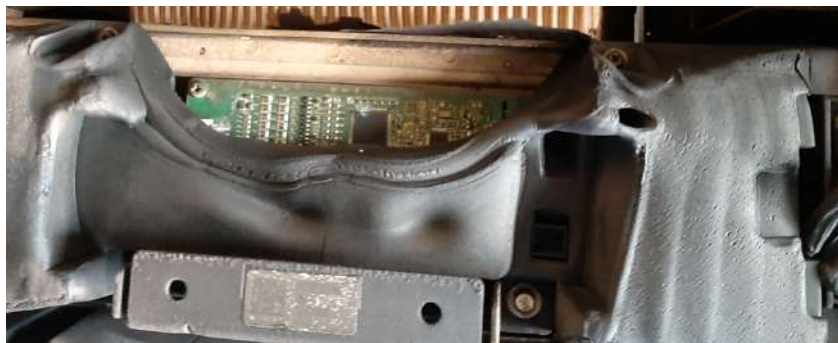
*Figure 17 : Plastique fondu et carte électronique sur le module le plus haut du rack de réserve du BSC3*
