Rapport d'enquête

Sur l'explosion d'un silo de
luzerne survenu au sein du site
Cristal Union situé à Bazancourt
(51) le 7 janvier 2023

Titre du document : Rapport d'enquête technique sur l'explosion d'un silo de luzerne sur le site Cristal Union situé sur la commune de Bazancourt (51), site classé ICPE à autorisation

N° : MTE-BEARI-2024-001

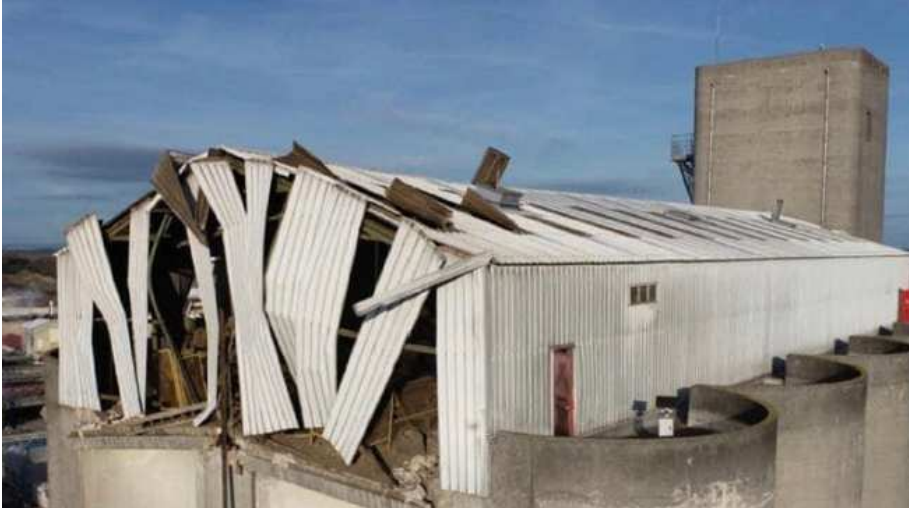
Photographie 1 : Vue de la partie supérieure du silo béton (Source : Cristal Union)

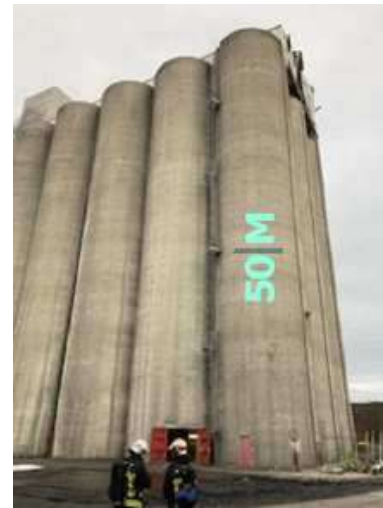
Photographie 2 : Vue du silo (Source : Cristal Union)

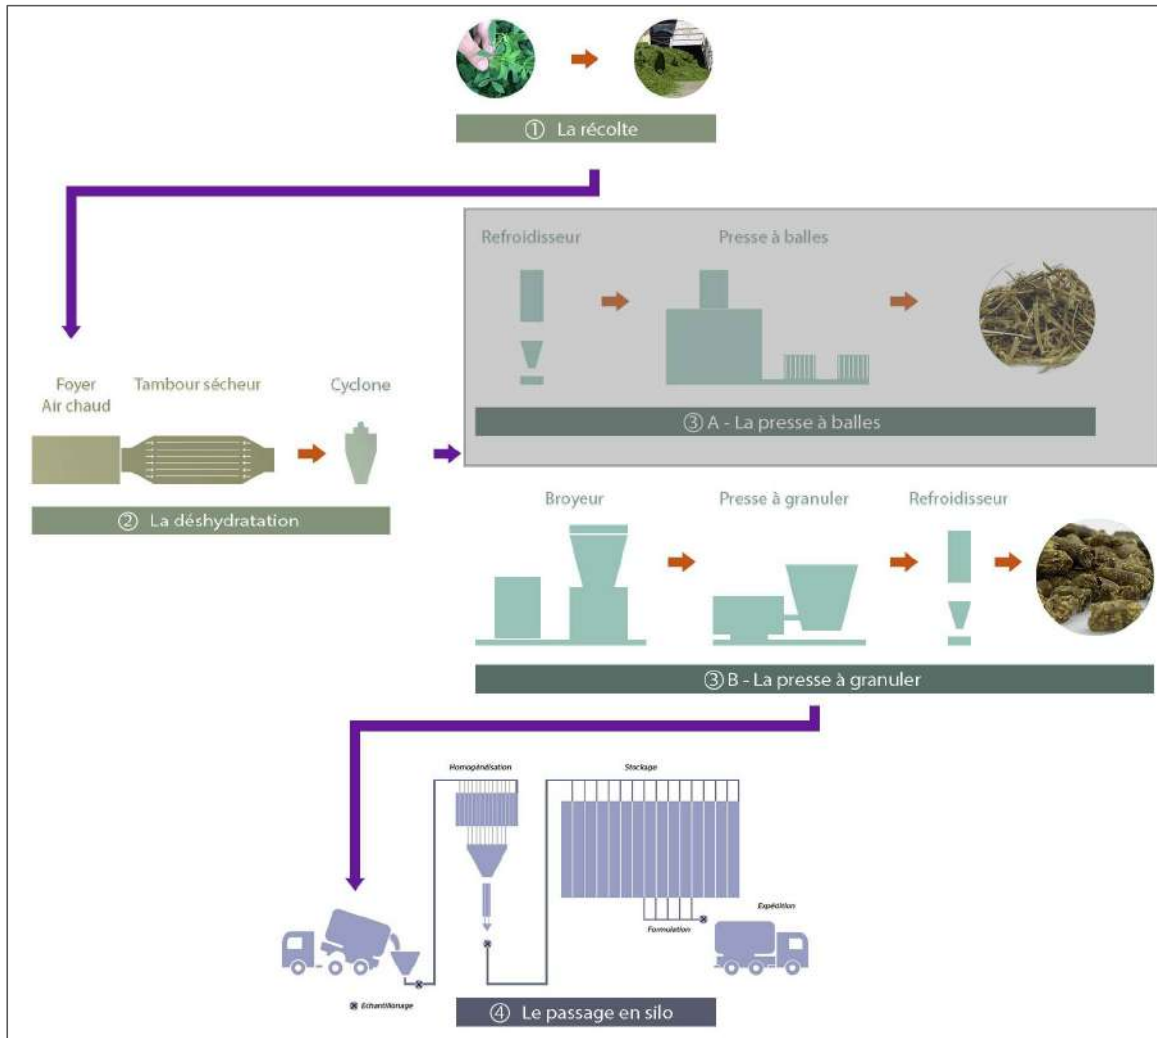
Une fois récoltée, la luzerne subit plusieurs étapes de transformation afin d'être conditionnée sous la forme de granulés. Ces étapes de transformation sont présentées sur le schéma ci-dessous.

Figure 3 : illustration des étapes de fabrication des granulés de luzerne (source : site Internet Desialis).

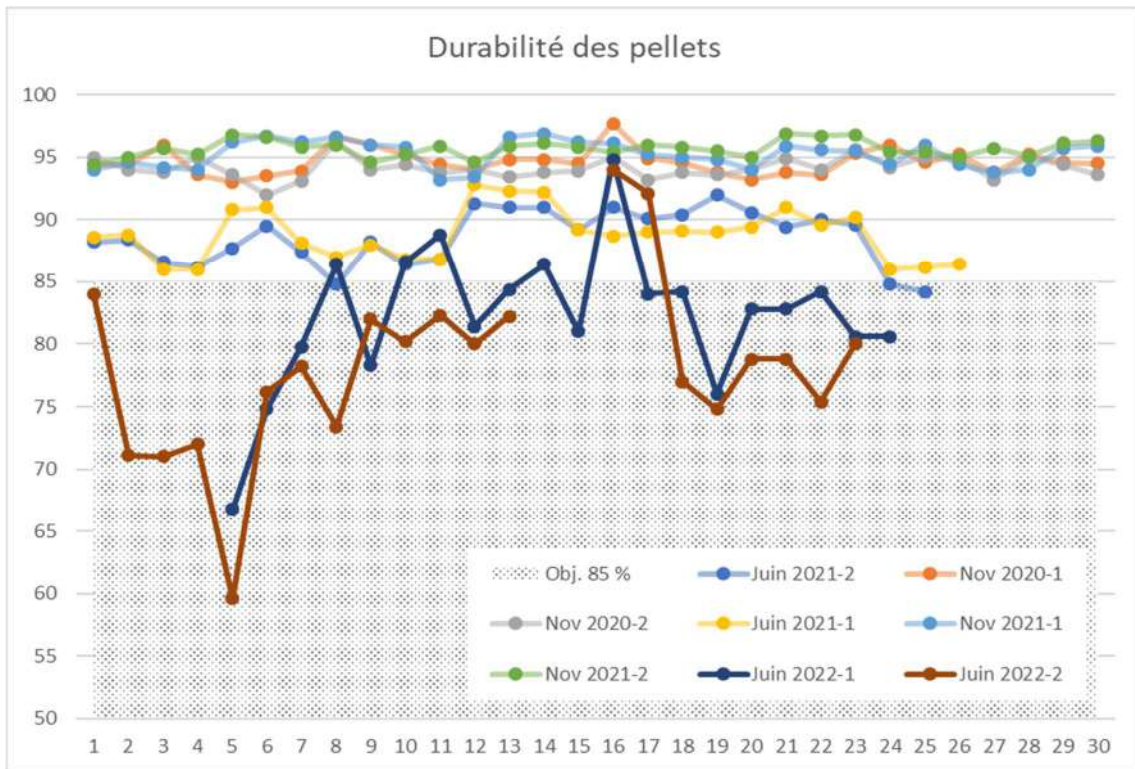
Graphique 1 : Durabilité³ (en %) de la luzerne lors des campagnes de juin et de novembre sur les années 2020, 2021 et 2022 pour les lignes 1 et 2 de production. La campagne de 2022 se distingue par sa durabilité inférieure aux objectifs qualité fixés à 85 % (matérialisé par la zone grisée).

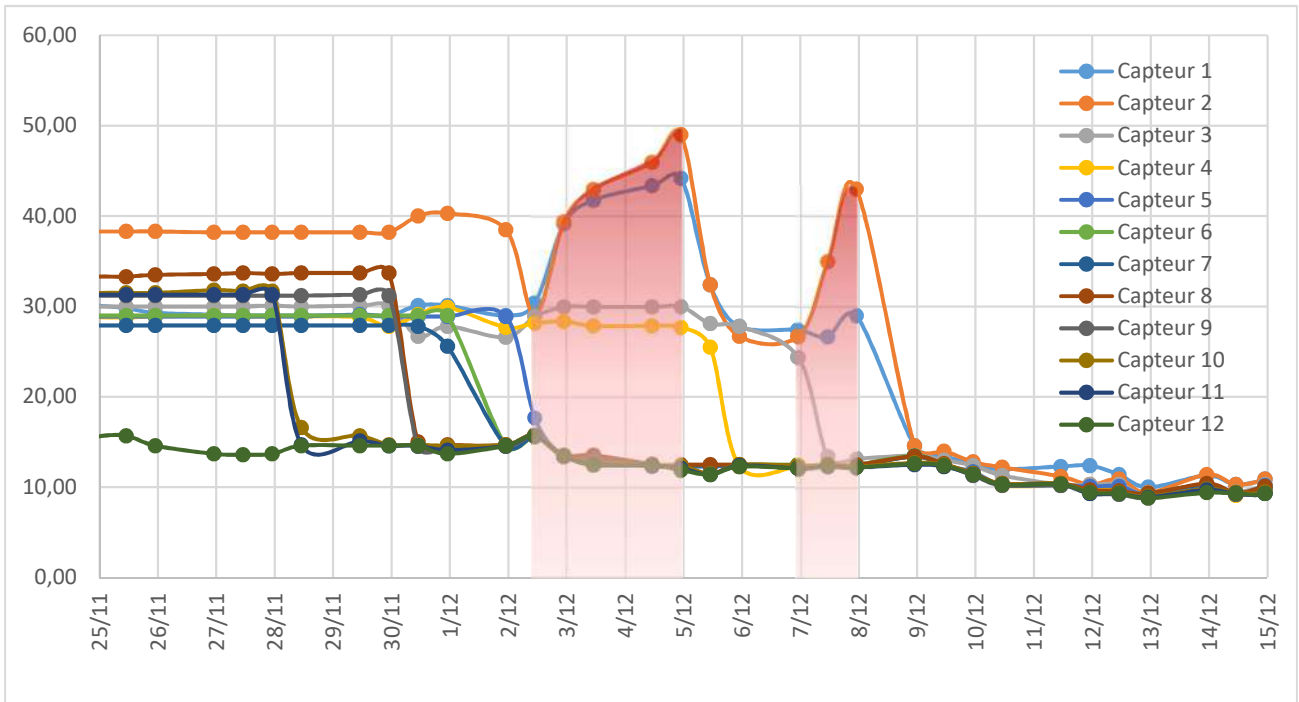
Graphique 3 : Zoom des courbes de températures pour les périodes du 2 au 5 décembre et du 7 au 8 décembre. Consécutivement aux opérations de vidange, les températures mesurées aux capteurs 1 et 2 diminuent. Mais rapidement, elles augmentent à nouveau, laissant supposer que des points chauds persistent dans des zones où le pellet est moins mobile.

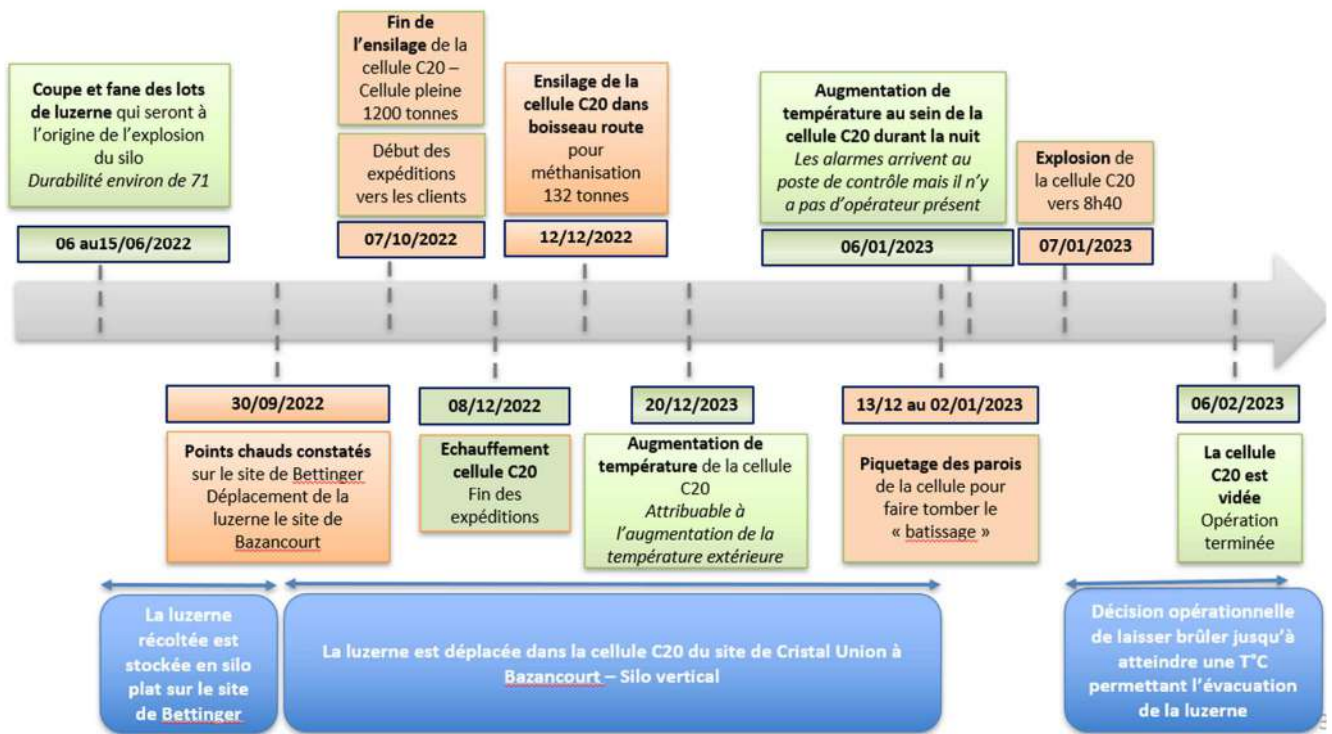
Figure 8 : Chronogramme des évènements marquants en amont de l'incident (Source : BEA-RI)

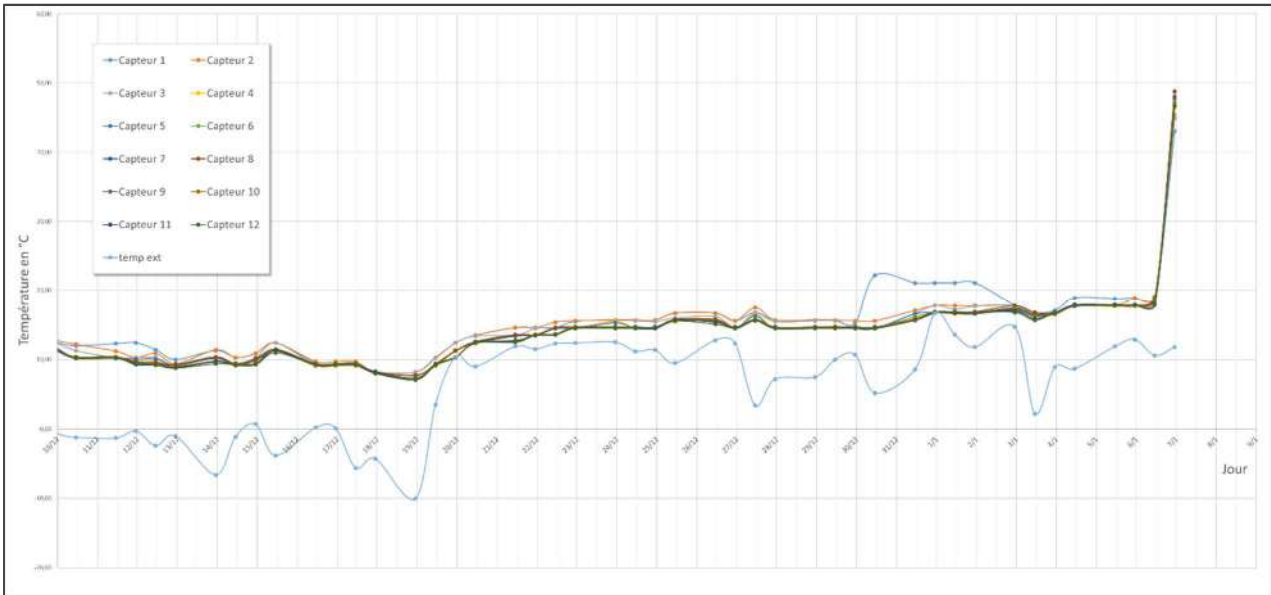
Graphique 4 : Courbes de températures mesurées par les sondes à l'intérieur de la cellule 20 réputée vide. En bleu clair figure également la température extérieure. L'élévation de température est rapide.

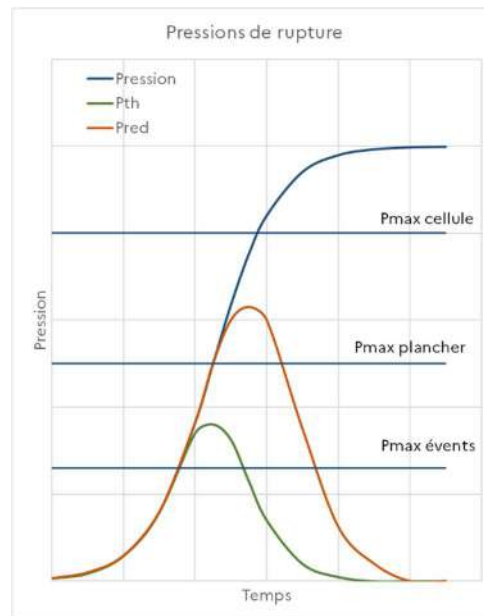
Graphique 5 : illustration des pressions de rupture. Pth est la pression théorique dans le cas d'un événement "idéal" : le plancher et la cellule restent intacts ; Pred est la pression réduite du fait de la présence des événements : la cellule est préservée mais pas le plancher ; Pression est la pression sans dispositif de décharge, la pression dépasse la pression max admissible de la cellule.

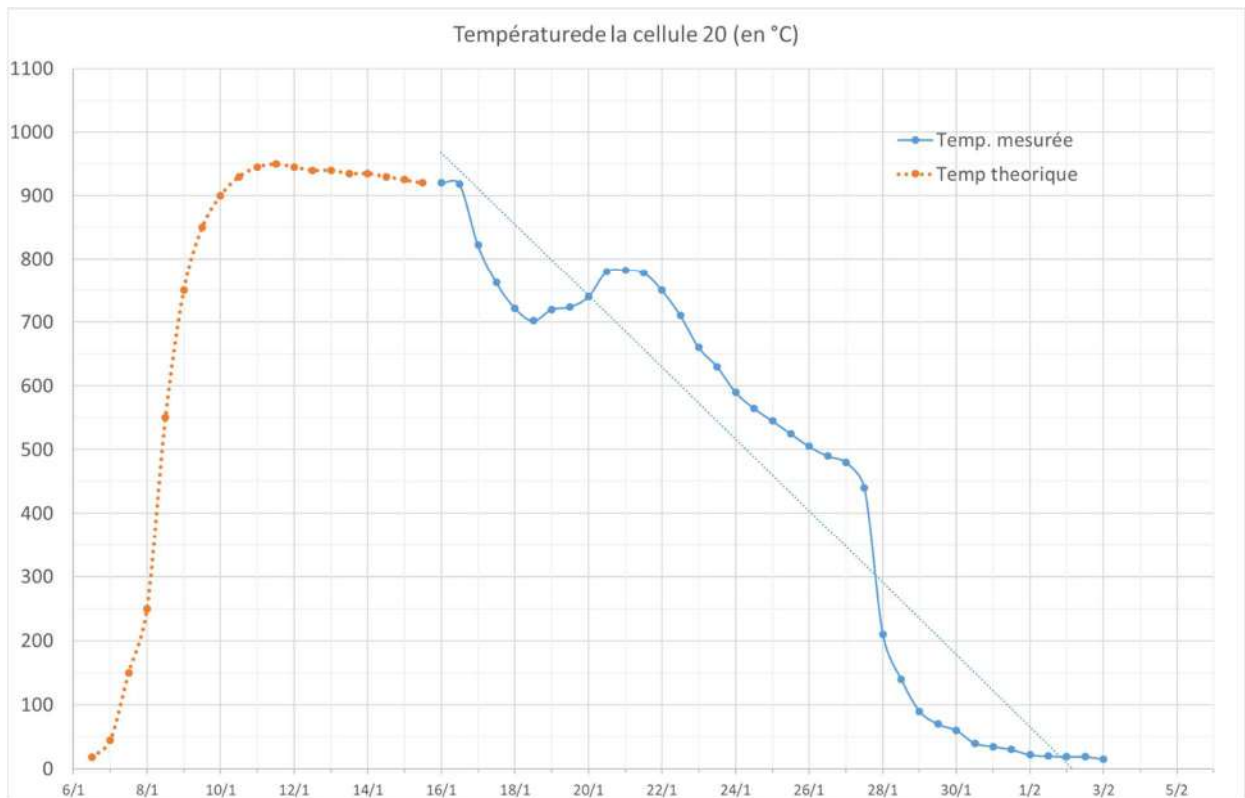
Graphique 6 : Courbe de la température prise à la sonde thermique placée au niveau du cône de vidange

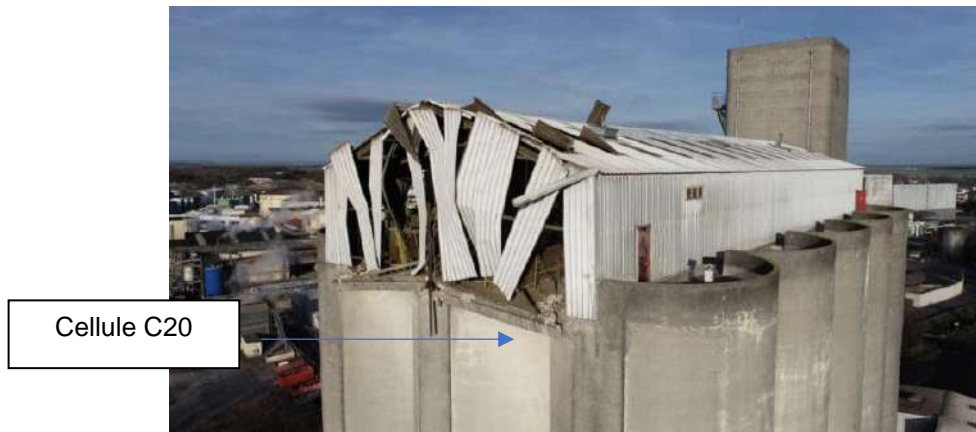
Les photographies post-accidentelles prises avant le retrait des éléments de bardages en toiture et en façade de la galerie métallique sur cellules, comme celles présentées en Figure 3, montrent des éléments de bardages déformés de manière irréversible et des fixations arrachées, principalement au niveau de la cellule C20.

Figure 3 : Prise de vue du sommet du silo après l'accident du 6 janvier 2023 et avant le retrait des éléments de bardages de la galerie sur cellules [photo transmise par le BEA-RI]

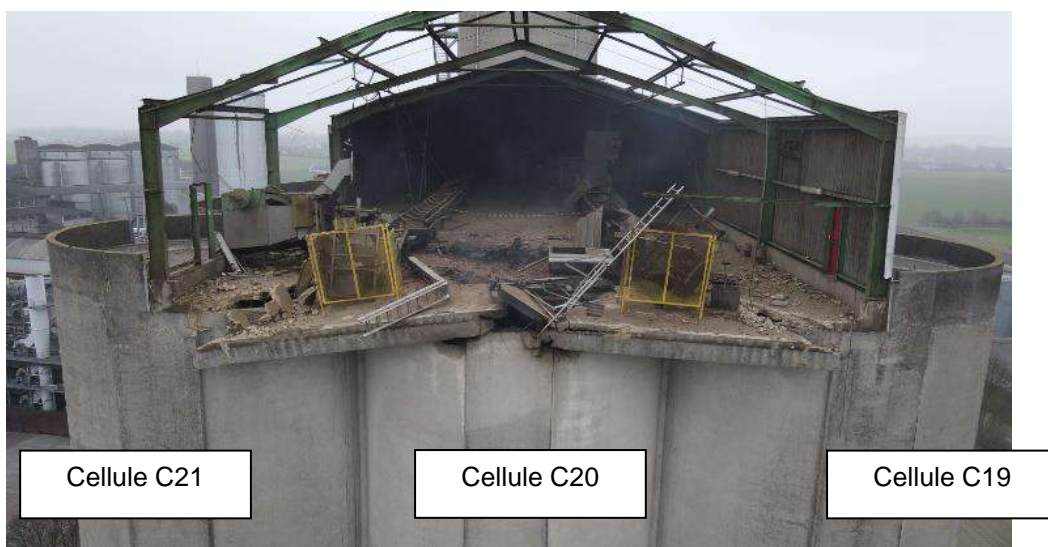
Les photographies post-accidentelles prises après retrait des éléments de bardages de la galerie sur cellules ont également montré que le plancher sur la cellule accidentée C20 et sur les cellules voisines C19 et C21 présentait des dégâts importants avec de nombreuses fissures et ruptures. Les éléments de dalles semblent s'être soulevés et être retombés sur place.

Figure 4 : Prise de vue du sommet du silo après l'accident du 06 janvier 2023 et le retrait des éléments de bardages de la galerie sur cellules [photo transmise par le BEA-RI]

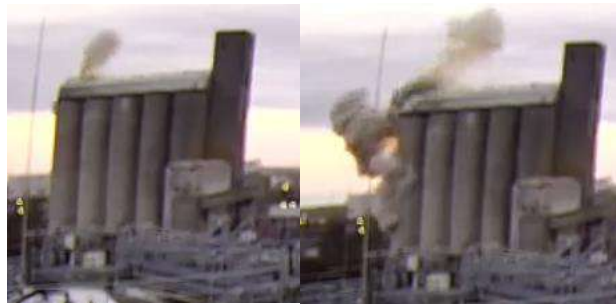
Figure 6 : Photos de l'accident prises par une caméra de surveillance d'un site industriel voisin, à quelques instants d'intervalle [photo transmise par le BEA-RI]

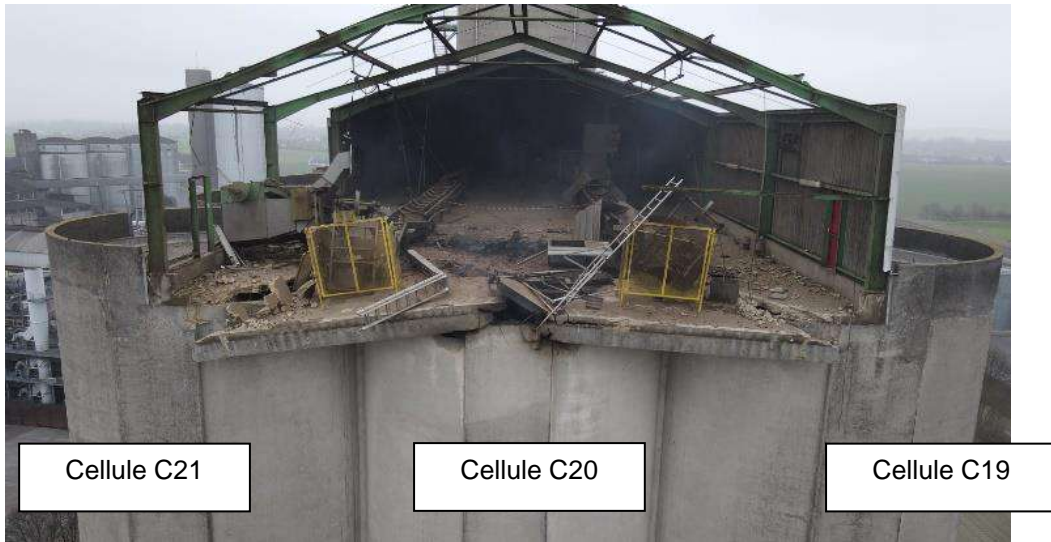
Les photographies post-accidentelles prises après retrait des éléments de bardages de la galerie sur cellules ont montré que le plancher sur la cellule accidentée C20 et sur les cellules C19 et C21 voisines présentait des dégâts importants avec de nombreuses fissurations et ruptures. Les éléments de dalles semblent s'être soulevés et être retombés sur place. Les lignes de fissuration du plancher sur cellules supposées par l'Ineris après analyse des documents lui ayant été transmis sont représentées sur la Figure 10 ci-dessous. Les poutres N754 et N755, sur lesquelles reposent ces éléments de plancher, se sont rompues au niveau de leurs liaisons avec les cellules C19, C20 et C21. À noter qu'il ne semble pas y avoir eu de projection des dalles de toiture.

Figure 9 : Prise de vue du sommet du silo après l'accident du 6 janvier 2023 et le retrait des éléments de bardages de la galerie sur cellules

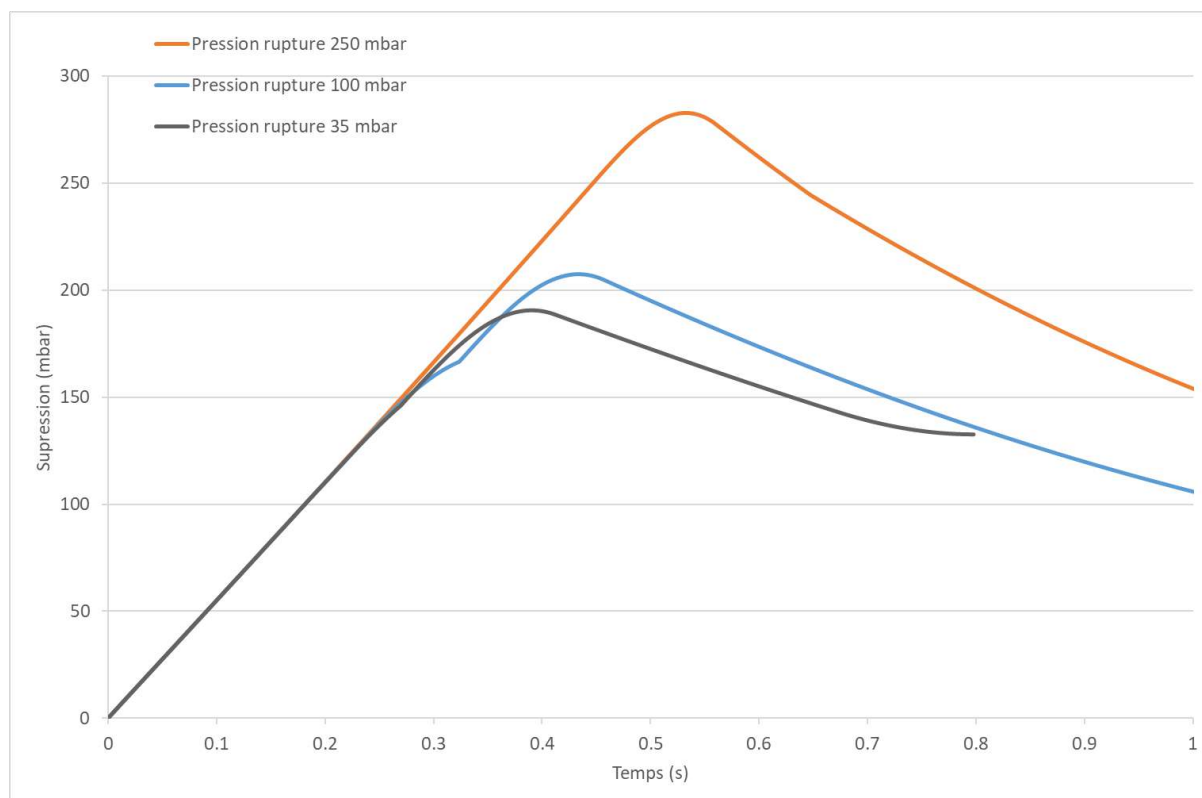
Figure 11 : Profils temporels de pression résiduelle dans le volume de la cellule pour une explosion primaire en ne considérant que la rupture de la dalle fragilisée

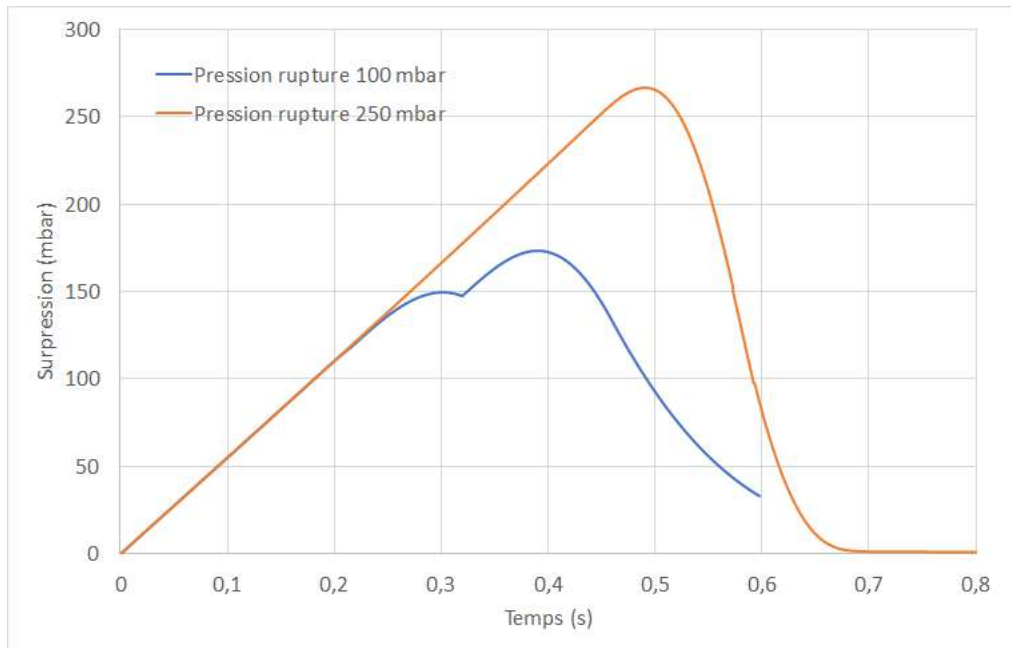
Figure 12 : Profils temporels de pression résiduelle dans le volume de la cellule pour une explosion primaire en considérant une rupture des mêmes dalles que lors de l'accident

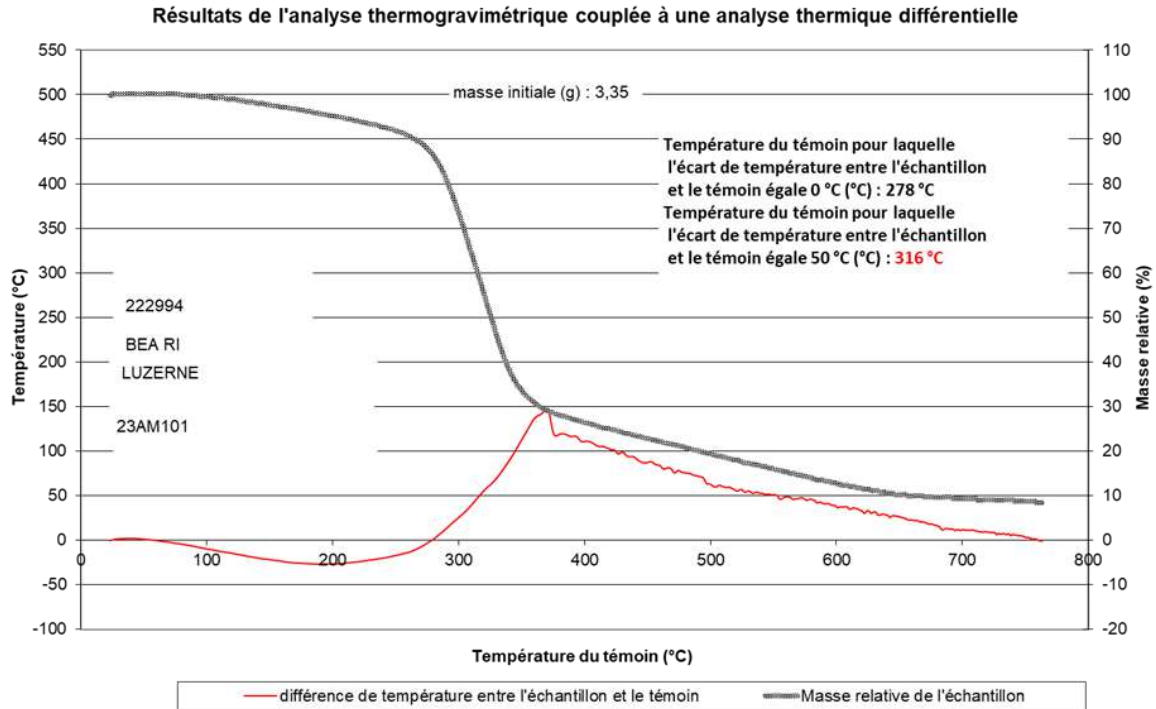
Figure A3 : Analyse ATD-ATG de l'ambiante à 800°C de l'échantillon Ineris 23AM101

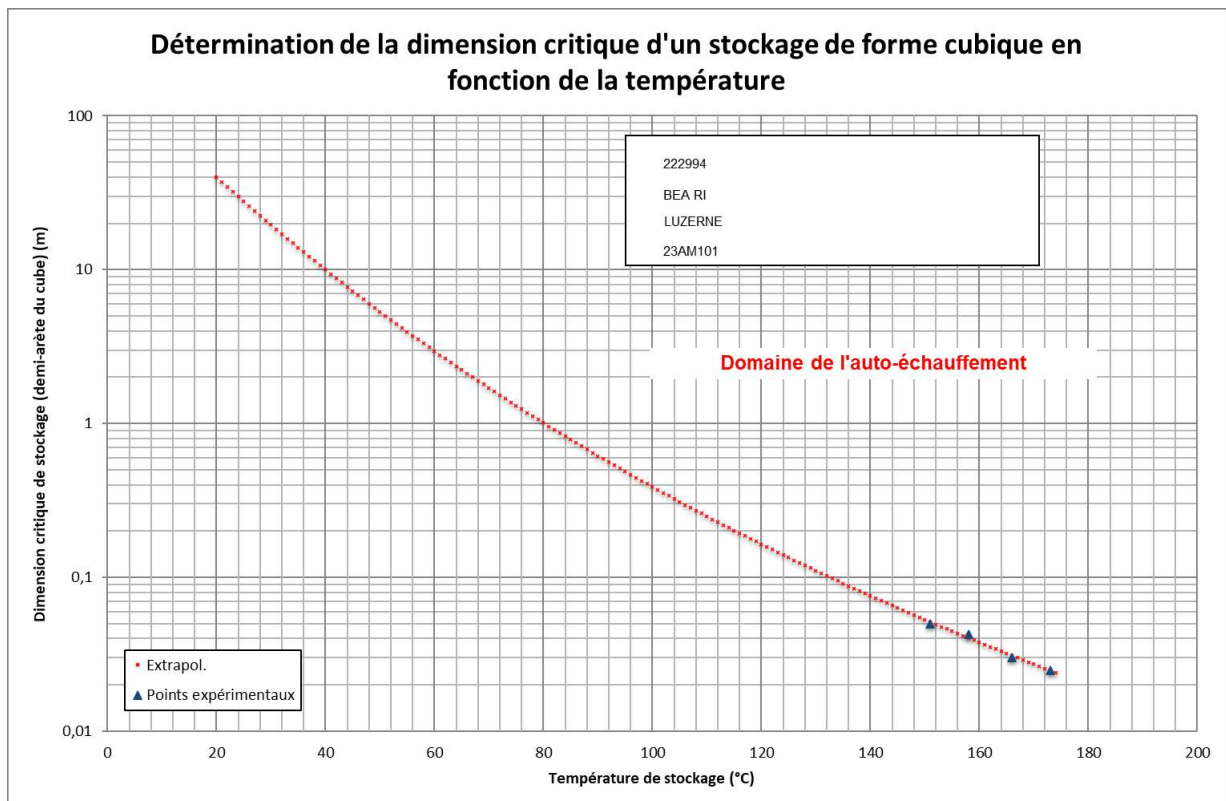
Figure A4 : Courbe d'extrapolation selon la méthode Frank-Kameneskii des résultats des essais en étuve isotherme de l'échantillon Ineris 23AM10123AM101
