# **Rapport d'enquête**

## **Sur la fuite d'hydrogène survenue au sein du site exploité par ArianeGroup à Vernon (27) le 9 janvier 2025**

N° : MTE-BEARI-2025-10

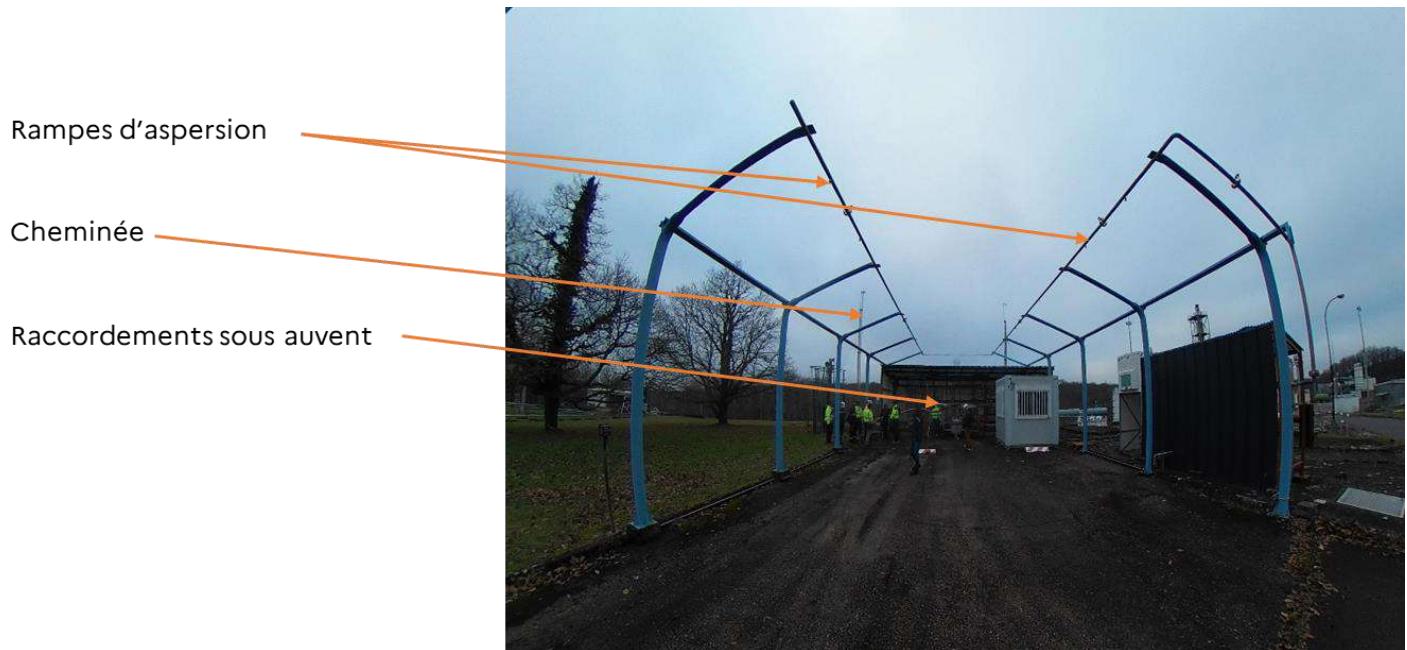
Figure 2 : poste de dépotage

L'évènement s'est produit au niveau du poste de dépotage du banc d'essai PF52. Le poste de dépotage est situé à distance (environ 90m) des installations d'essai. Un linéaire de canalisation d'environ 100m sépare le point de raccordement du dépotage des réservoirs de stockage.

- D'une cheminée permettant de rejeter à distance les gaz purgés pendant les opérations de dépotage avec une hauteur favorisant leur dispersion ;
- De deux rampes d'aspersion d'eau permettant d'éviter la formation d'un nuage inflammable en cas de fuite non enflammée ou de lutter contre les effets d'un incendie : notamment refroidir et/ou protéger la citerne des effets thermiques.

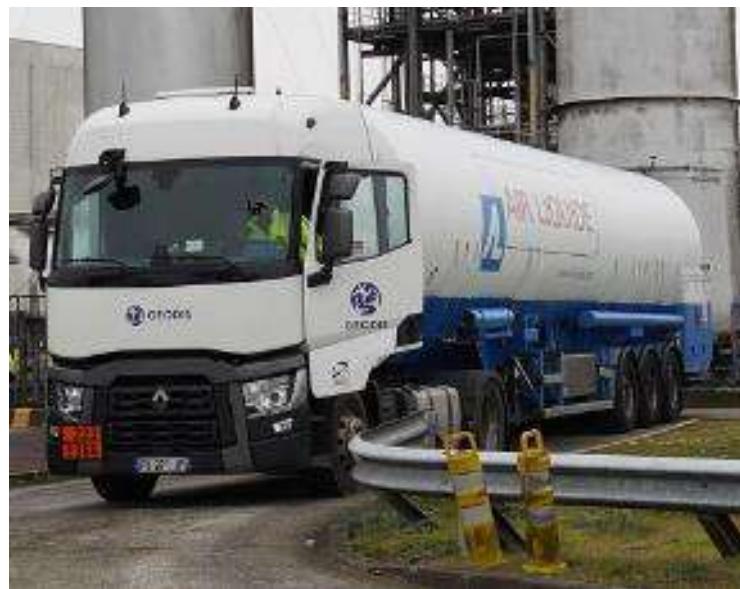
Figure 3 : Citerne en position sur une aire de dépotage

La citerne est montée sur une semi-remorque routière tractée. La capacité de la citerne est de 53 000 litres soit de l'ordre de 3,8 tonnes d'hydrogène.

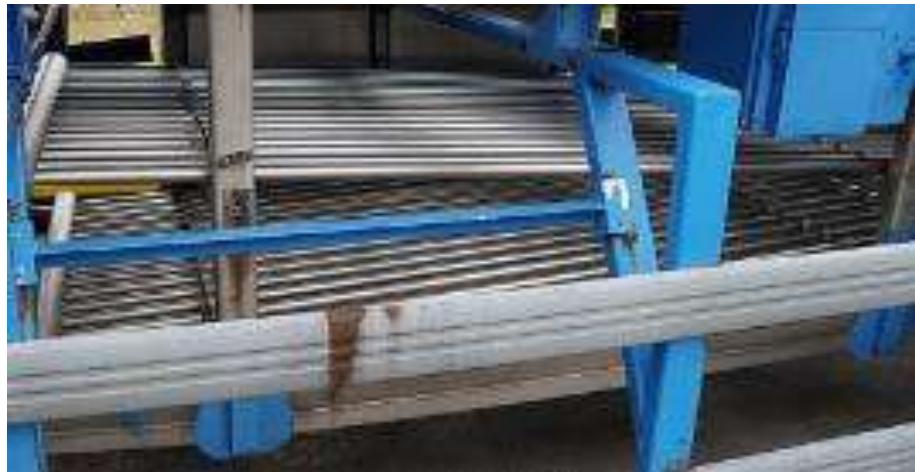
Figure 4 : Réchauffeur positionné sous la citerne

La citerne est équipée de deux piquages en phase liquide. Ces deux piquages sont équipés de vannes à commande pneumatique et à sécurité positive. Le premier correspond au passage du produit (remplissage ou vidange de la citerne) et le second permet l'alimentation en hydrogène liquide du réchauffeur.

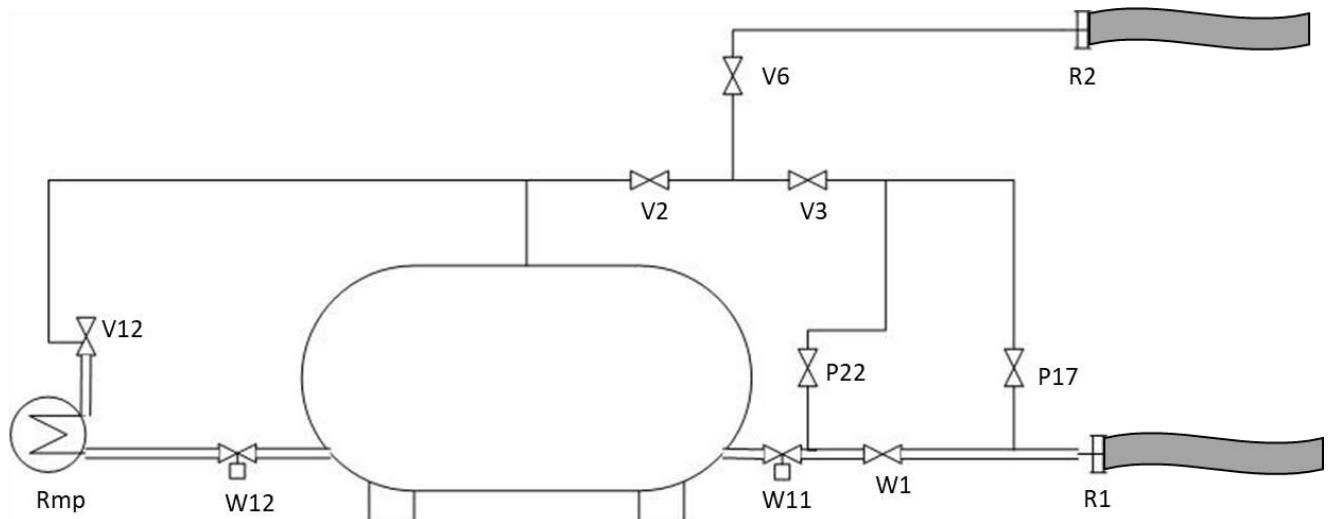
Figure 5 : schéma de principe du raccordement d'une citerne pour un dépotage

P17 : vanne de balayage de ligne W1  
P22 : vanne de balayage de ligne W11  
R1 : raccord vers flexible de dépotage  
R2 : raccord vers flexible de dégazage  
Rmp : réchauffeur  
W12 : vanne pneumatique d'alimentation du réchauffeur

V2 : vanne de dégazage citerne  
V3 : vanne de dégazage ligne de soutirage  
V6 : vanne de dégazage vers flexible de dégazage  
V12 : vanne d'isolement du réchauffeur  
W1 : vanne manuelle de soutirage / remplissage  
W11 : vanne pneumatique de fond de la citerne, commandée par circuit azote  
W12 : vanne pneumatique d'alimentation du réchauffeur

Les principales étapes d'un dépotage, définies par Air Liquide pour le cas général, sont les suivantes (voir figure 5) :

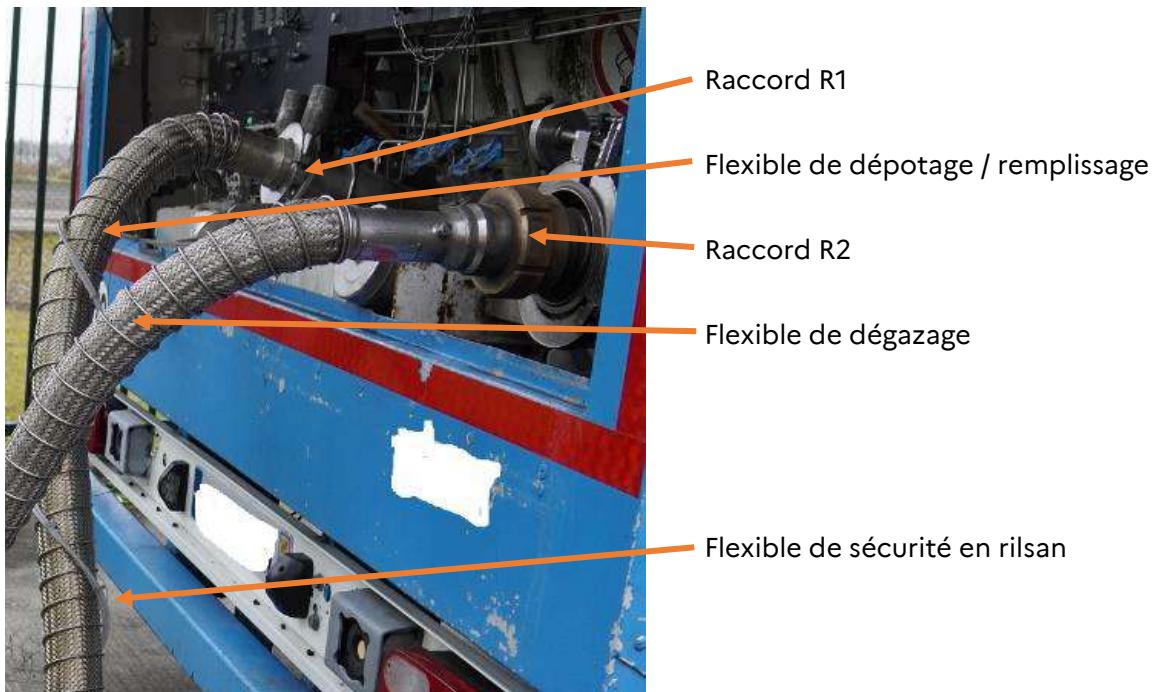
Figure 6 : raccordement des flexibles de dépotage et dégazage

<sup>3</sup> Ce dispositif est une sécurité. En cas d'arrachage du flexible de dépotage, le flexible en rilsan se rompt, entraînant l'ouverture du circuit d'azote et ainsi la fermeture de la vanne de fond de la citerne W11.

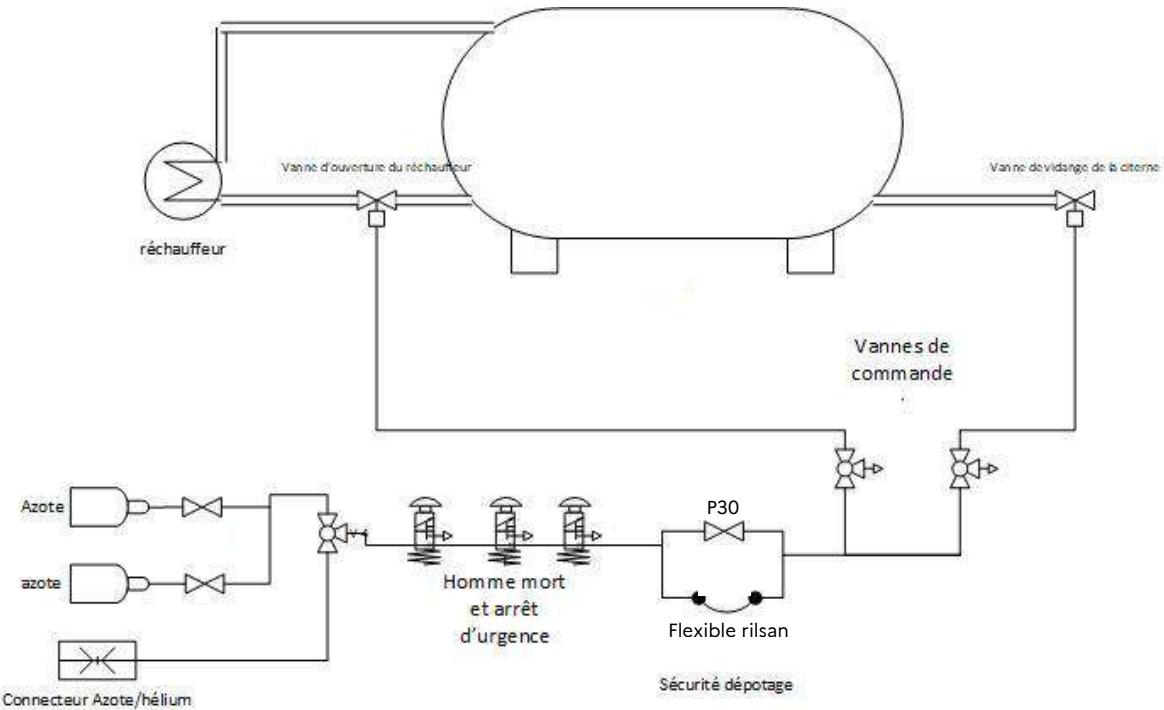
Figure 7 : schéma de principe du circuit pneumatique d'une citerne

La semi-remorque est dotée d'une réserve d'azote qui permet l'alimentation des circuits de commande des vannes pneumatiques.

En substitution de cette voie d'approvisionnement, ces circuits peuvent être alimentés par l'installation fixe lors d'un dépotage. Dans cette situation, l'alimentation peut être réalisée soit avec de l'azote sous pression soit avec de l'hélium en fonction des procédures clients. Dans ces deux cas, la rupture de l'alimentation entraîne la fermeture des deux vannes pneumatiques (réchauffeur **W12** et entrée sortie de produit – **W11**) par manque de pression.

Au regard des conditions météorologiques et du peu d'espace entre la mise à l'air libre de la vanne de commande liquide et le plus proche obstacle, une obturation partielle ou totale de la mise à l'air libre reste possible. Même si cette problématique n'a pas été remontée dans le retour d'expérience formalisé par Air Liquide, cette possibilité subsiste notamment en cas de débranchement anticipé de la sécurité de dépotage (position de P30 fermée à ce moment-là, cf. figure 7).

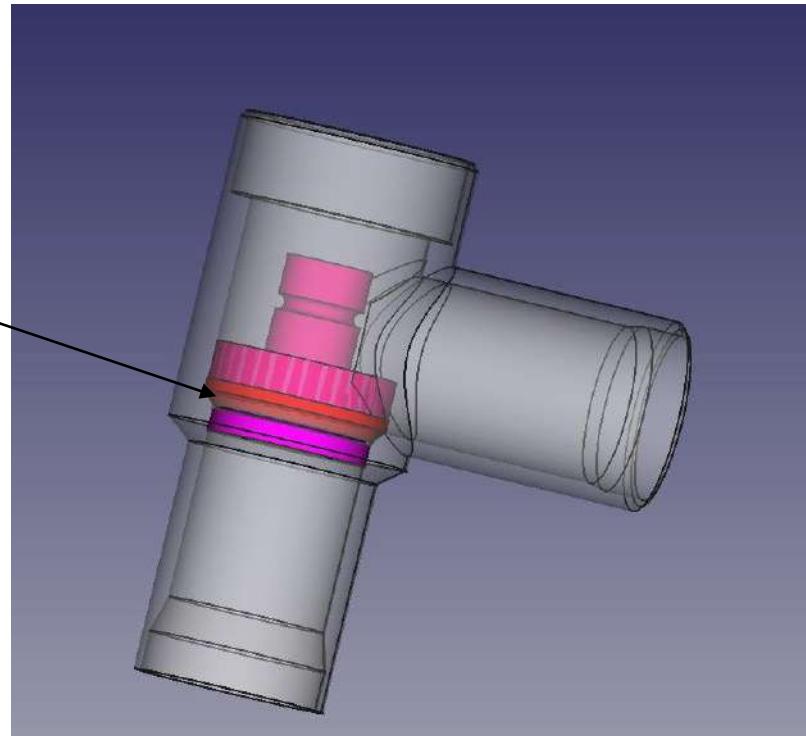
Figure 8 : Vanne en position fermée, le joint (en orange) est en contact avec le siège

Les vannes à commande pneumatique sont constituées d'une partie clapet en contact direct avec l'hydrogène liquide et d'une partie actionneur (vérin pneumatique simple effet).

La partie clapet est constituée d'un corps de robinet fixe dans lequel est usiné un siège pour le clapet.

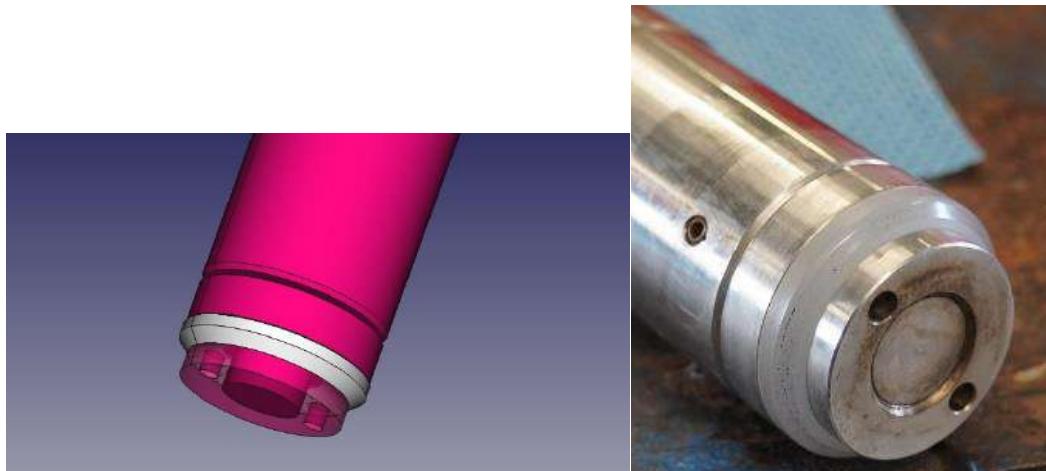
Figure 9 : Joint racleur (en blanc)

Sur la partie mobile est monté le clapet (joint racleur en plastique). C'est son application contre le siège via les ressorts de rappel du vérin qui assure l'étanchéité de la vanne.

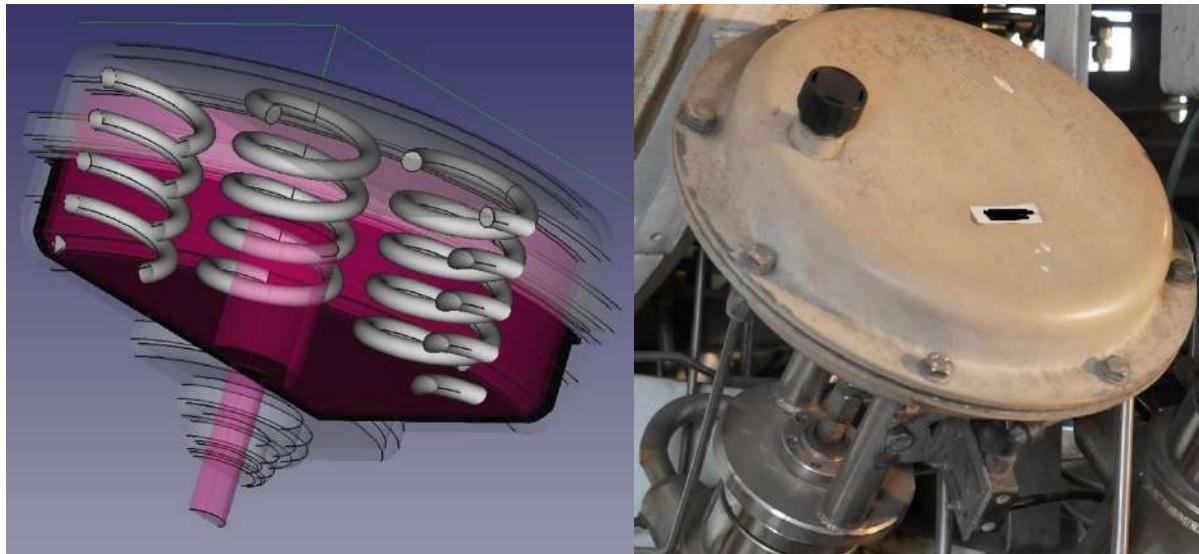
Figure 10 : Vue de la tête de la vanne pneumatique contenant les ressorts

La commande est réalisée par un vérin circulaire. La membrane vient, pour l'ouverture, comprimer les ressorts, entraînant vers le haut la commande.

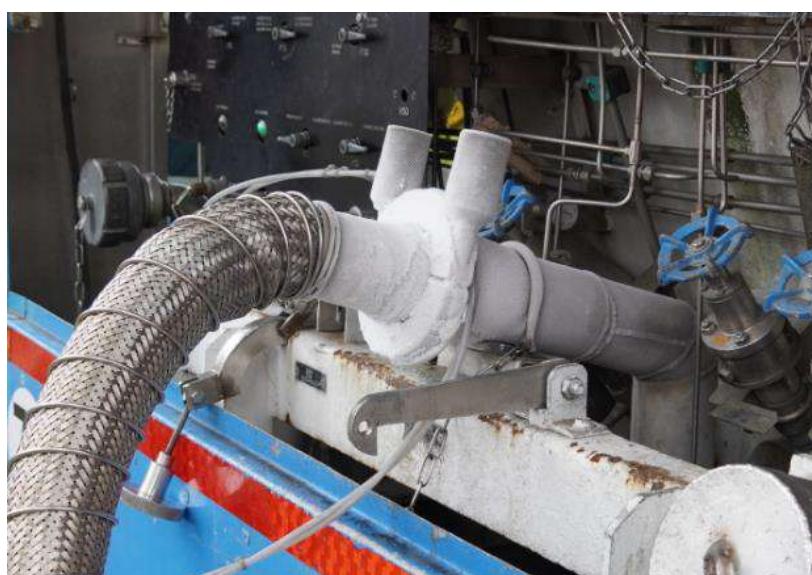
Figure 13 : Givrage du raccord du flexible de dépotage / remplissage

- Lors d'un dépotage, les phénomènes physiques suivants peuvent être observés :
  - o Phénomène d'air liquide observable en début de dépotage sur les canalisations mises en froid puis givrage ;

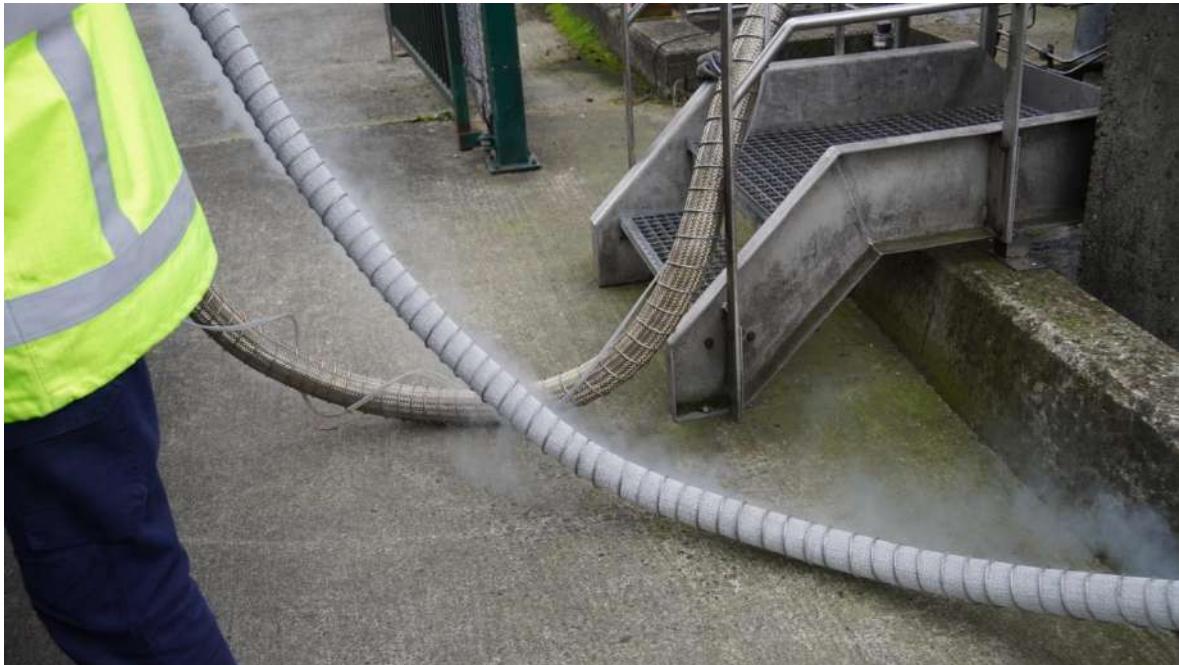
Figure 14 : Givrage du flexible de dégazage avec panache de condensation (sur site témoin)

- Panache important en sortie de cheminée lors de la purge en fin de dépotage, avec givrage le long de la ligne de dégazage ;

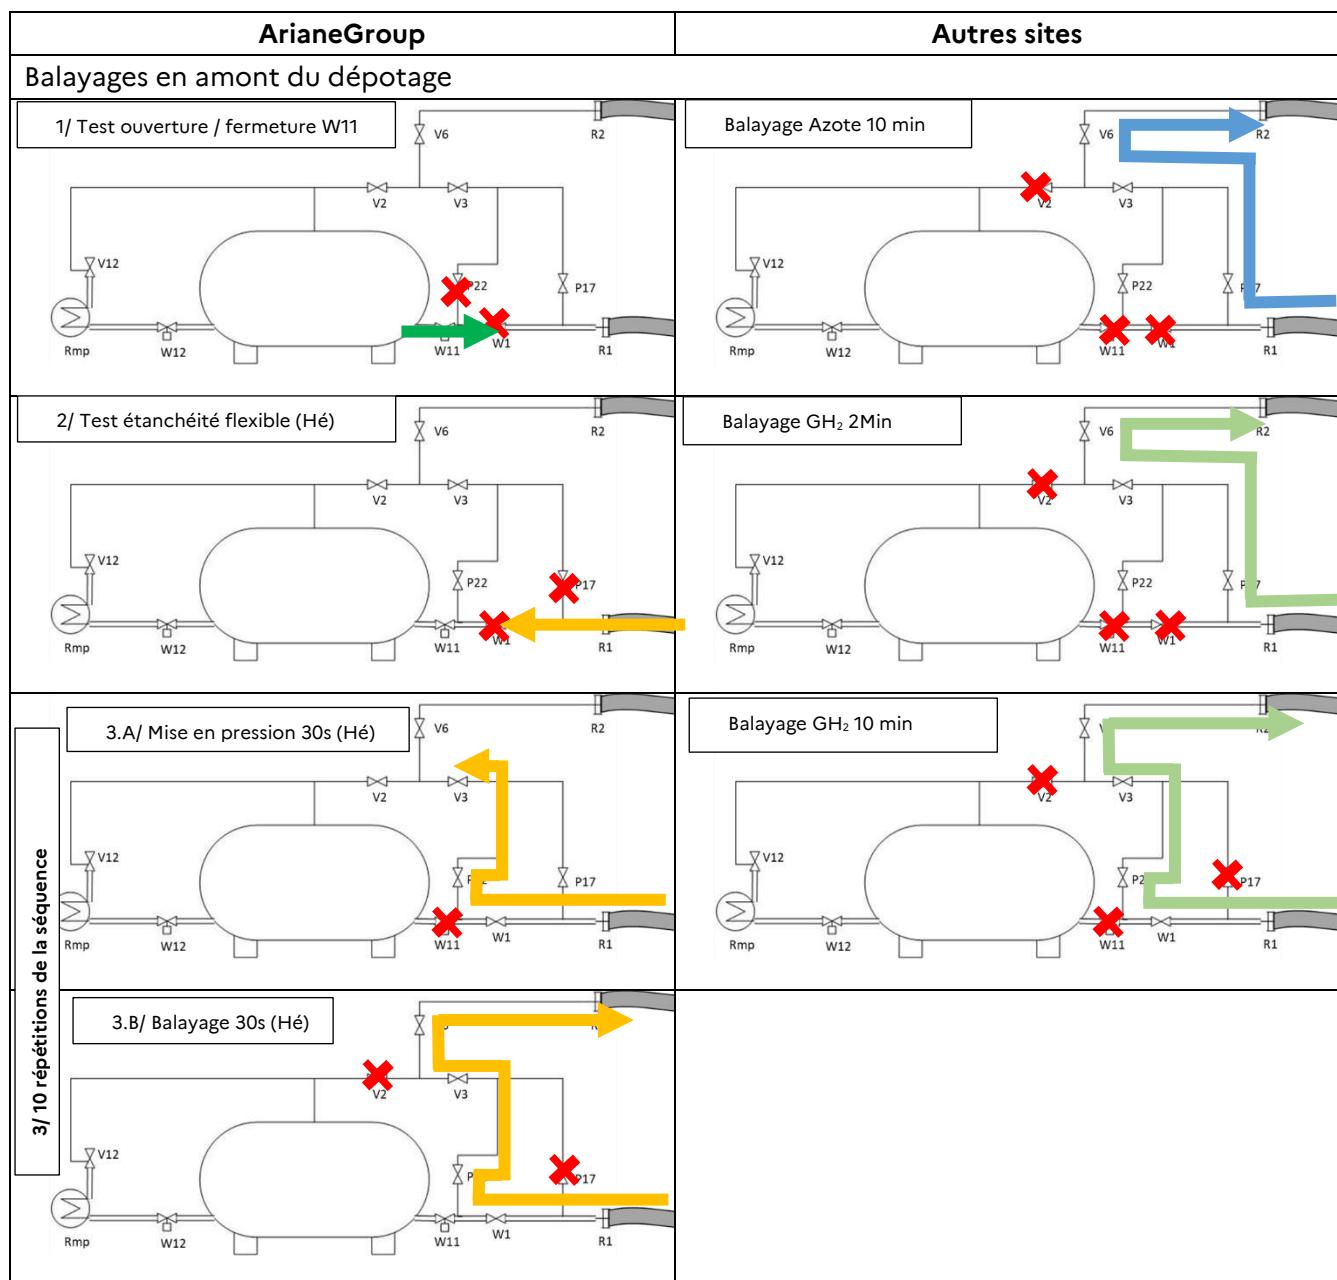
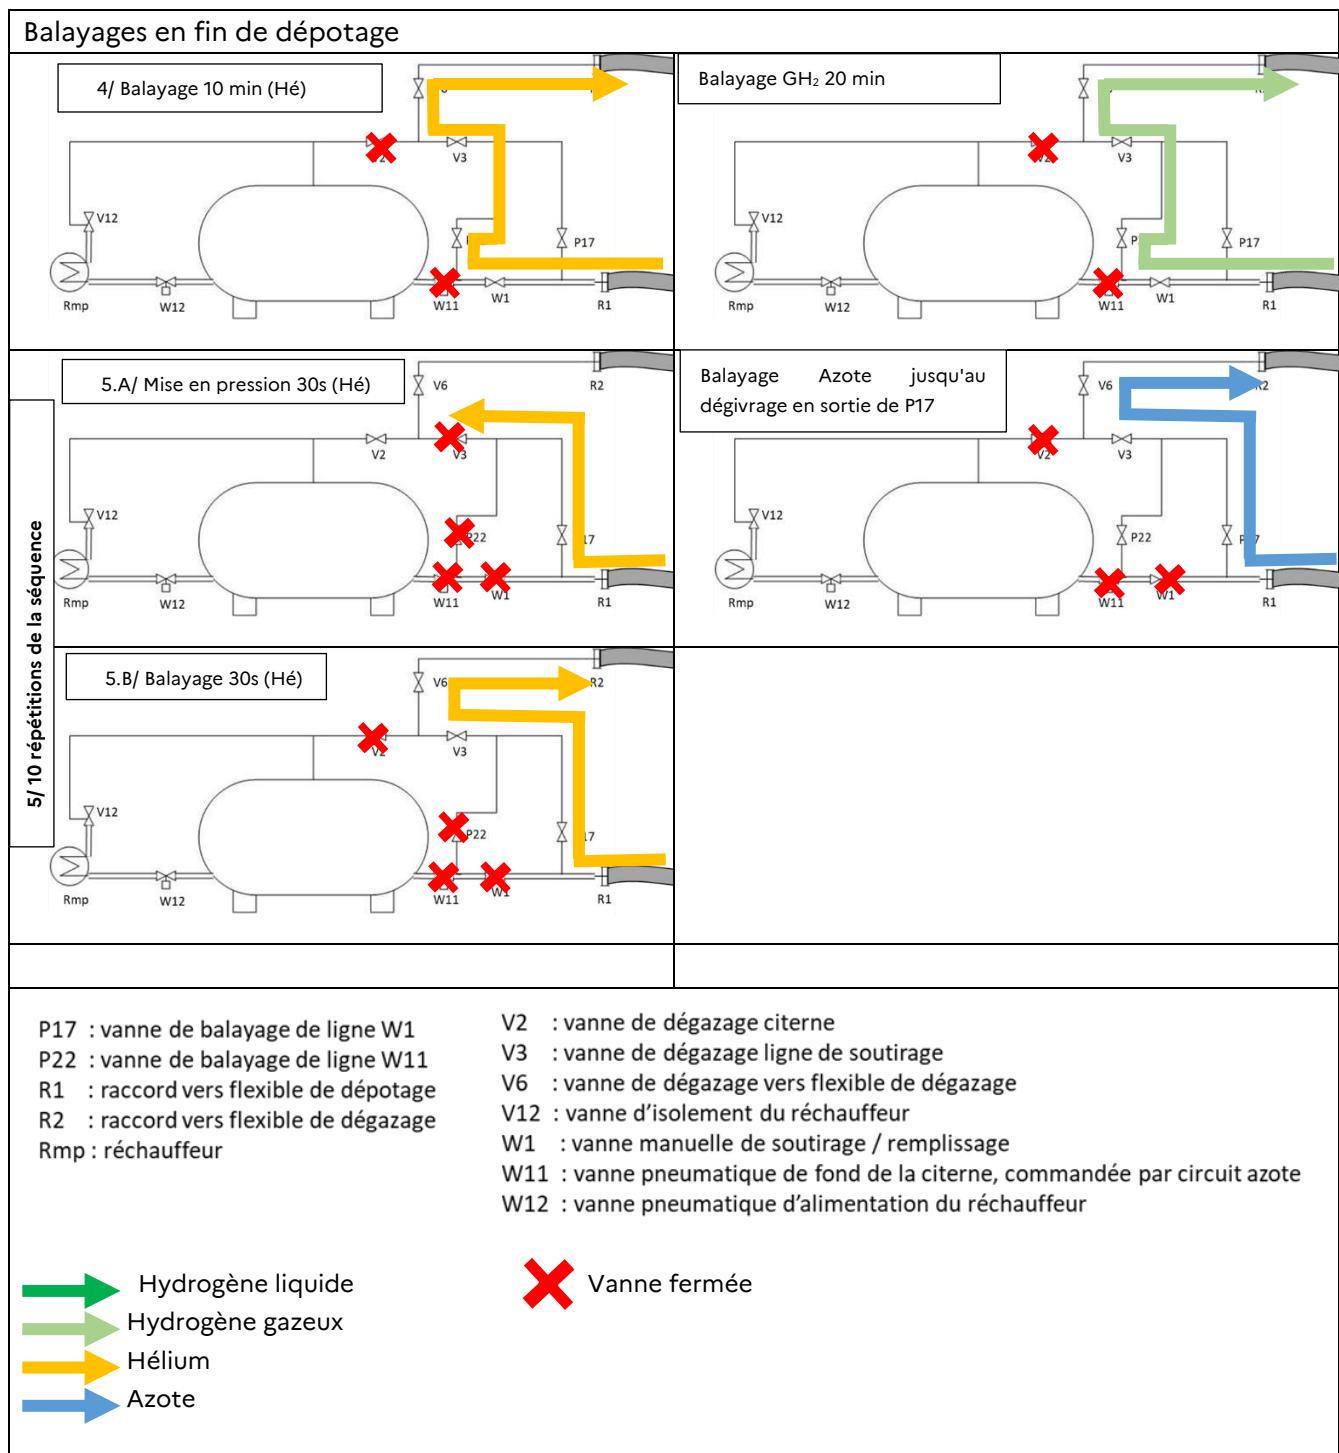
Figure 17 : Etapes en amont et aval du transfert de LH<sub>2</sub> chez ArianeGroup et sur d'autres sites

- Chez ArianeGroup, certains balayages de la ligne en amont et aval du dépotage (étapes 3 et 5 ci-dessous) sont réalisés par poussées successives d'hélium (compressions / détentes), alors que sur les autres sites, c'est un balayage continu qui est mis en place.

- À la fin de l'opération de dépotage, un balayage est réalisé sur la ligne de dépotage en remontant par le flexible jusqu'à la vanne W11 qui a, au préalable, été fermée. Chez ArianeGroup, cette opération (étape 4 ci-dessous) est prévue pour durer 10min avec un balayage à l'hélium. Sur les autres sites, le balayage dure 20min avec utilisation d'hydrogène gazeux. C'est à la fin de cette étape, et avant le début de l'étape 5 que l'évènement du 9 janvier s'est produit.

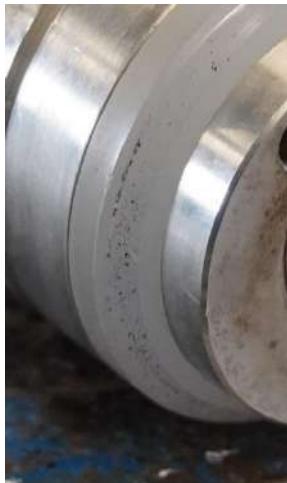
Figure 18 : Joint de la vanne présentant des traces de piqûres

L'examen du joint montre des traces de piqûres qui ne semblent pas remettre en cause son étanchéité en elles-mêmes, mais peuvent avoir aidé à l'accrochage d'impuretés.

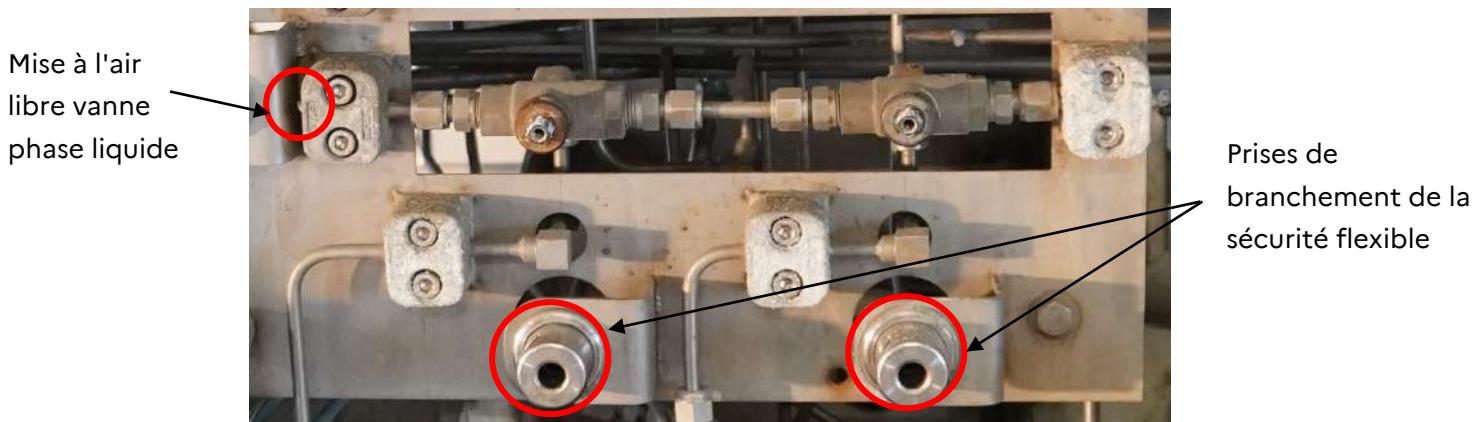
Figure 19 : Vue du circuit pneumatique

Il a été également procédé à l'inspection du circuit pneumatique et plus particulièrement à l'examen des différentes mises à l'air libre.

Il est à noter que les prises de branchement pneumatique de la sécurité du flexible sont munies d'un clapet anti-retour. De ce fait la portion de circuit situé en amont de la prise (cf figure 7 page 14) est isolé de la commande de la vanne et aucune mise à l'air libre n'est possible par ce biais-là. Seule l'action sur la commande de la vanne liquide permet à ce moment-là de la fermer.

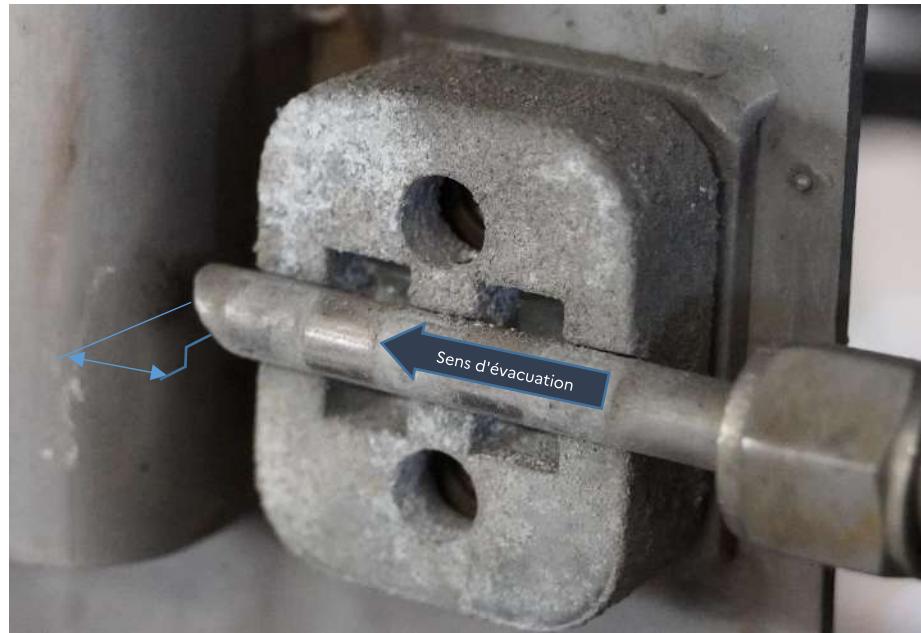
Figure 20 : Vue de la mise à l'air libre de la vanne de commande liquide

L'examen révèle le peu d'espace entre la mise à l'air libre de la vanne de commande liquide et le plus proche obstacle (cf. figure 20).

- **Capitaliser le retour d'expérience des chauffeurs de camion-citerne concernant la situation de difficulté de fermeture de la vanne de fond de la citerne (W11) et l'intégrer dans la procédure de dépotage générique ;**
- **Assurer la complète mise à l'air libre de la commande de la vanne de sécurité y compris en cas de retrait du rilsan.**
