# Rapport d'enquête

Sur l'incendie survenu au sein du  
site exploité par SAIPOL à Sète  
(34) le 10 avril 2024

Titre du document : rapport d'enquête sur l'incendie survenu au sein du site exploité par SAIPOL à Sète (34) le 10 avril 2024

N° : MTE-BEARI-2026-04

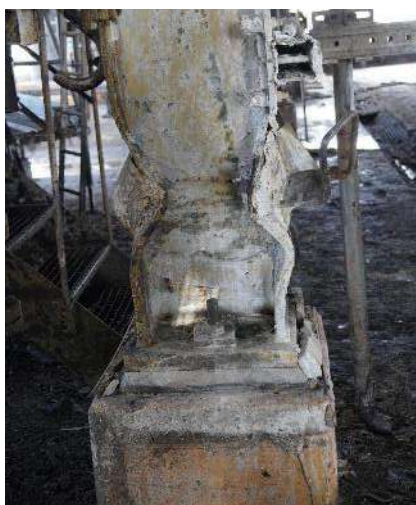
Les dégâts matériels sont importants avec la perte d'une grande partie de l'atelier d'estérification (perte de capacités et réseaux, déformations structurelles de l'atelier menaçant sa stabilité). Les travaux de remise en état seront estimés à plusieurs années et se conjuguent avec une perte d'exploitation.

*Photographie 1 : déformation structurelle d'un pilier de soutènement de l'atelier*

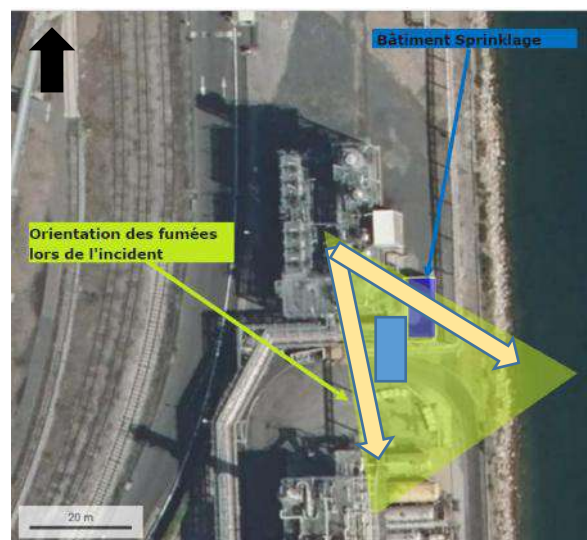
Figure 6 – Orientation des fumées pendant l'évènement

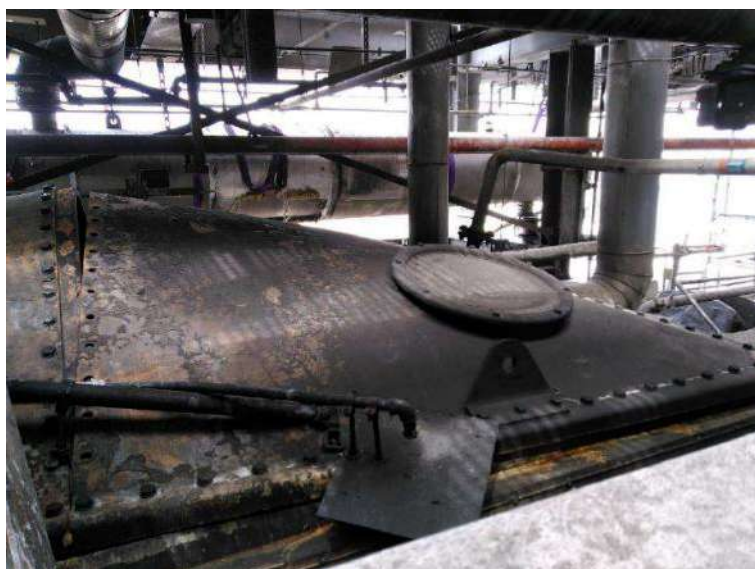
Photographie 3

Le séparateur 10D02, dont le toit est normalement plat, présente une déformation avec rupture des boulons à la jonction de deux plaques. Cette déformation témoigne d'un phénomène de surpression s'étant déroulé dans le séparateur.

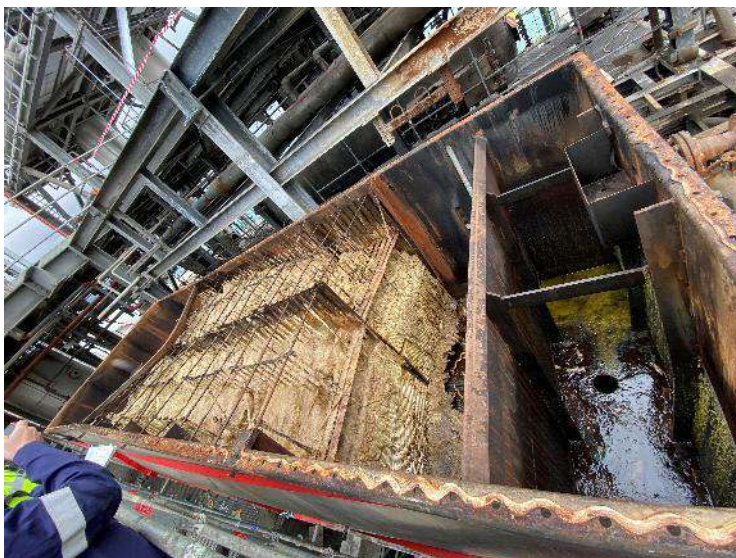
Photographie 6 (avril 2025)

Vue de l'intérieur du séparateur (à droite le compartiment surverse). Le média filtrant (voir Figure 2) est en place, avec des déformations dues à l'explosion survenue à l'intérieur du séparateur.

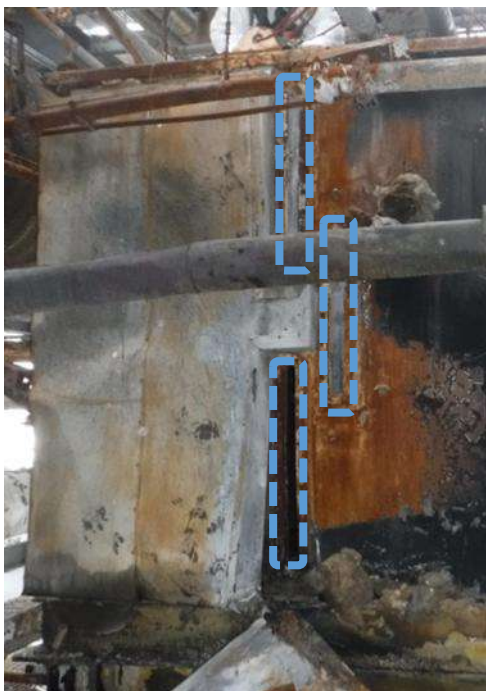
*Photographie 7*

La rupture du hublot inférieur peut expliquer l'alimentation du feu pendant l'incendie.

La dépose du calorifugeage a permis de constater une déformation de la paroi sur laquelle les hublots sont fixés. La rupture et la fissuration des hublots peuvent être imputés à un phénomène de surpression dans le séparateur.

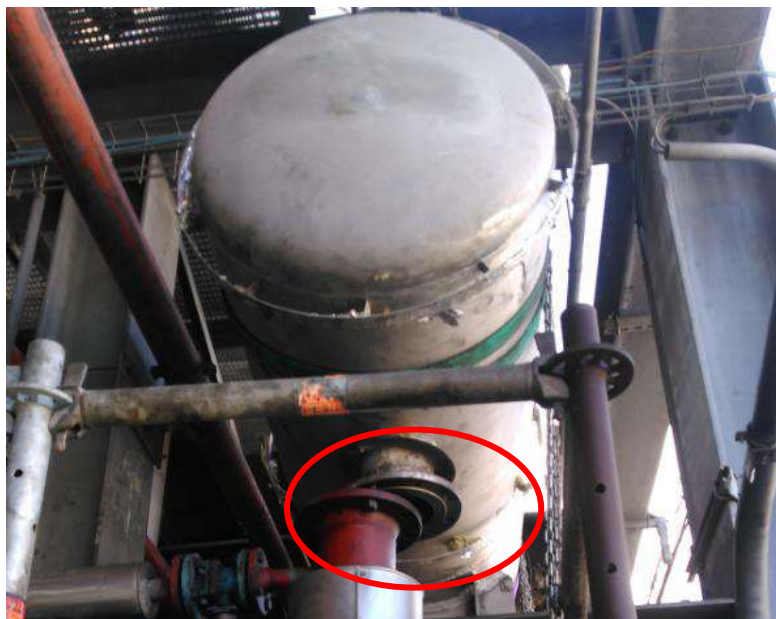
*Photographie 8*

Le refroidisseur 10E02 est déconnecté de la canalisation le reliant au séparateur sans mise en place d'une obturation de la canalisation.

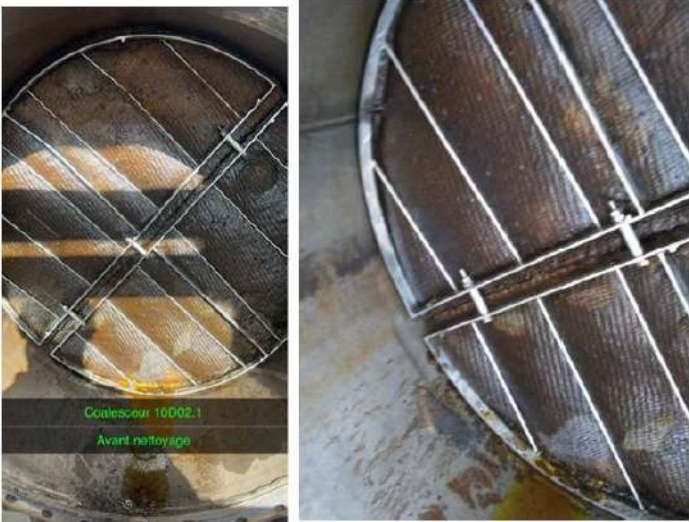
| <p>Coalesceur 10D02.1<br/>Avant nettoyage</p> <p>Photo du 09 et 10/04 matin</p> | <p><i>Photographie 9 – source SAIPOL</i></p> <p>Le dôme (fond) du coalesceur 10D02.1 a été ouvert le mardi 9 avril. Les ouvriers n'avaient alors pas pu extraire le matelas dévésiculeur, coincé dans cette capacité. Des photos du matelas en position dans le coalesceur ont été prises par le personnel de SAIPOL le mardi 9 avril au soir et le mercredi 10 au matin. On observe un écoulement de résidu huileux.</p> |

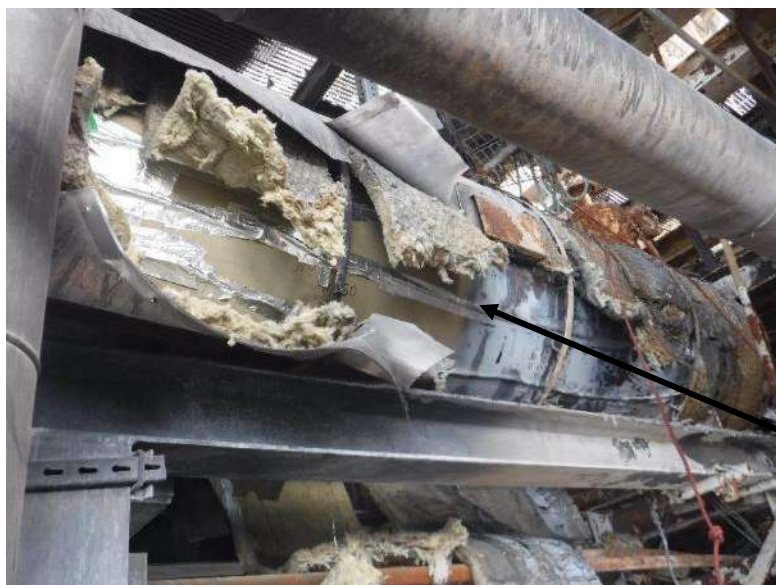
Photographie 12

Le coalesceur 10D02 est équipé d'un système de traçage, fonctionnel le jour de l'accident, permettant de chauffer la capacité afin de fluidifier son contenu lorsque l'installation est en fonctionnement. Les lignes de traçage apparaissent ici partiellement sous les parties de calorifugeage ouvertes.

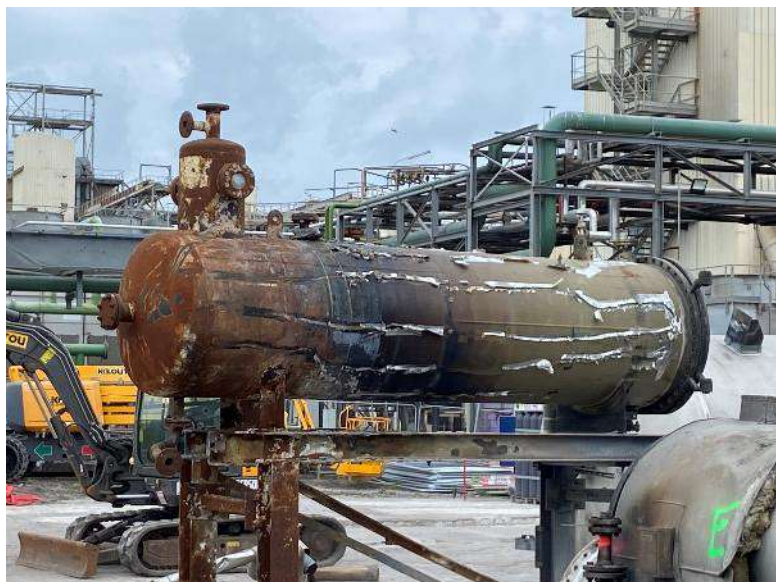
Photographie 13 (avril 2025)

Au cours du démantèlement de l'installation, le coalesceur a été déposé et décalorifugé. Les lignes de traçage sont visibles le long de l'équipement.

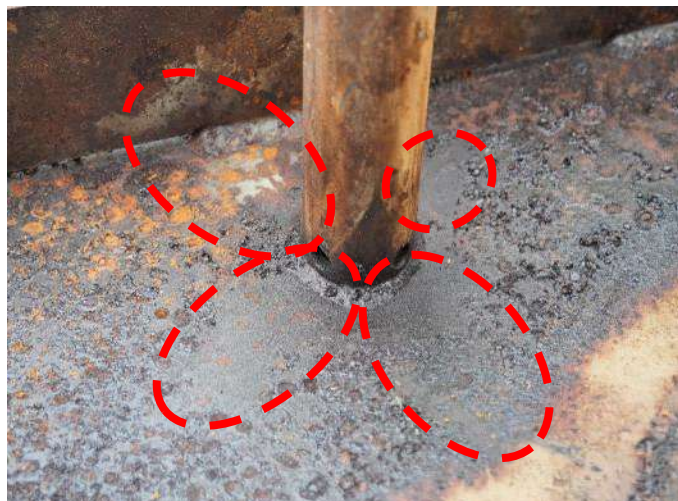
Photographie 14 (avril 2025)

Vue de la zone de raccordement du tube de retour d'ester au compartiment de surverse du séparateur. Sur cette image, le couvercle est retourné (vue du dessous du couvercle).

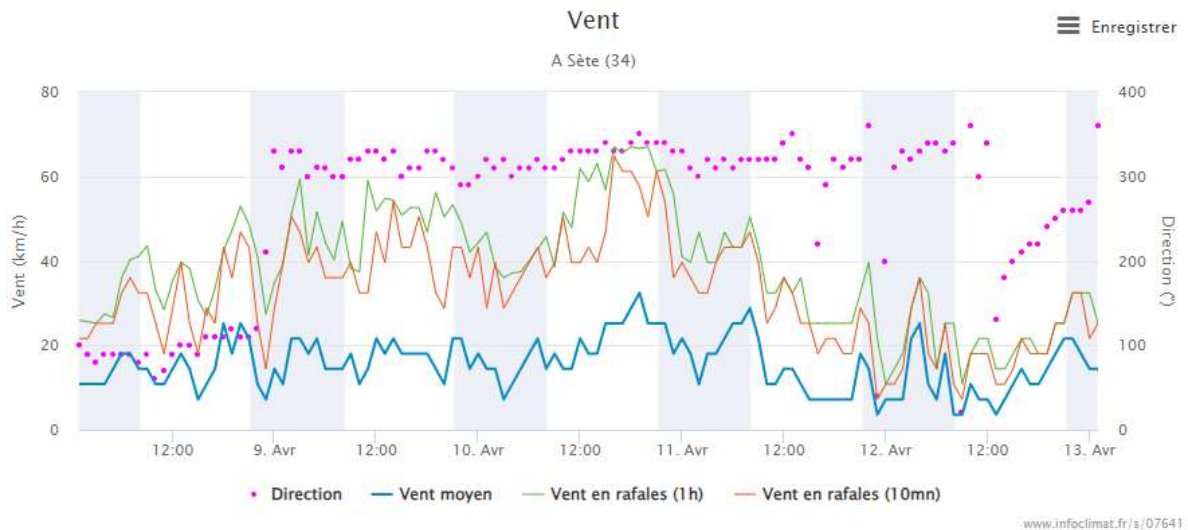
Figure 11 - Vent à Sète du 9 au 12 avril 2024 (source [www.infoclimat.fr](http://www.infoclimat.fr))

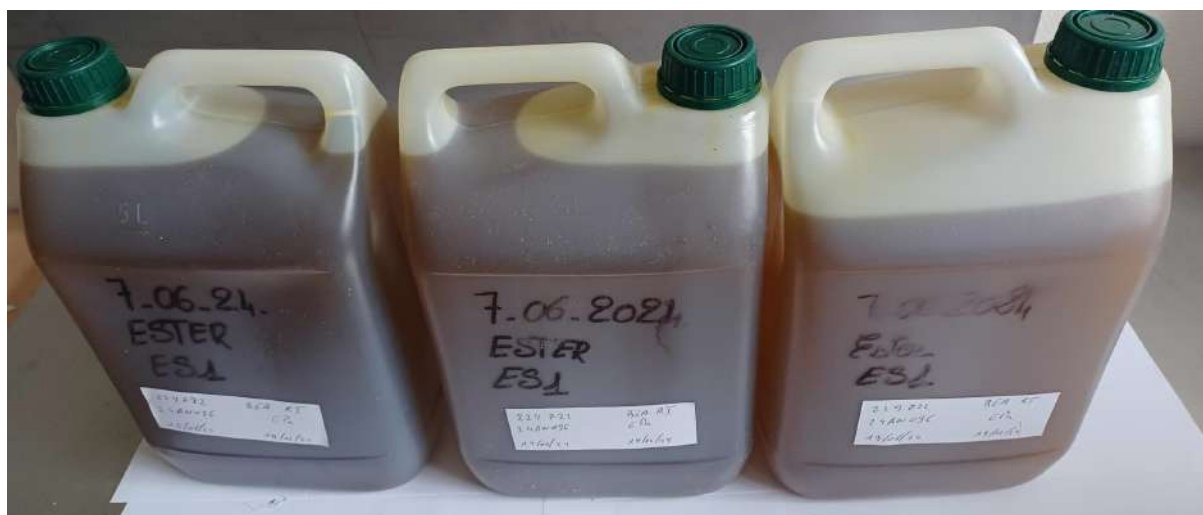
Figure 1 : Photo des contenants de l'échantillon « ESTER ES1 » - Référence Ineris 24AN096

- Référence Saipol « Ester ES1 » - référence Ineris 24AN096 (Figure 1) ;
- Référence Saipol « Méthanol » - référence Ineris 24AN097 (Figure 2).

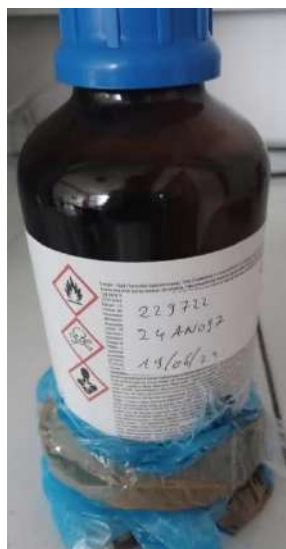
Figure 2 : Photo du conditionnement de l'échantillon « Méthanol » - Référence Ineris 24AN097

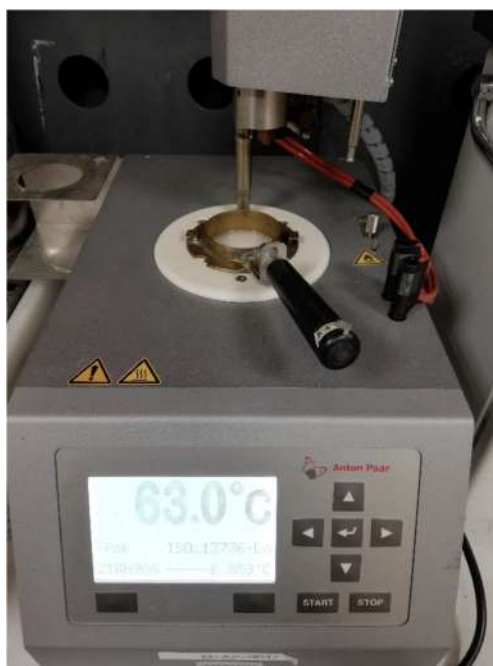
Il a cependant été possible de réaliser les essais en coupelle fermée en appliquant la méthode décrite par la norme NF EN ISO 13736 et en utilisant l'appareil dit « ABEL » présenté sur la figure 3.

Figure 3 : Photo illustrative de l'appareil automatique « ABEL »

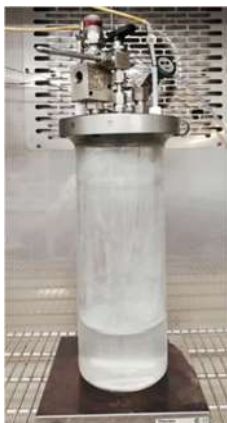
L'échantillon d'essai est placé dans un récipient cylindrique (Figure 5), chauffé jusqu'à une température spécifiée. Lorsque les conditions d'équilibre entre la phase liquide et la phase gazeuse sont atteintes à la température fixée, l'inflammation est amorcée par une série d'étincelles d'induction. On observe alors s'il se produit un détachement de la flamme ou une augmentation de la température. La température de l'appareillage d'essai est augmentée ou diminuée par palier, jusqu'à ce que l'inflammation ne se produise plus.

Figure 5 : Photo illustrative du récipient d'essai rempli à hauteur de 20 %

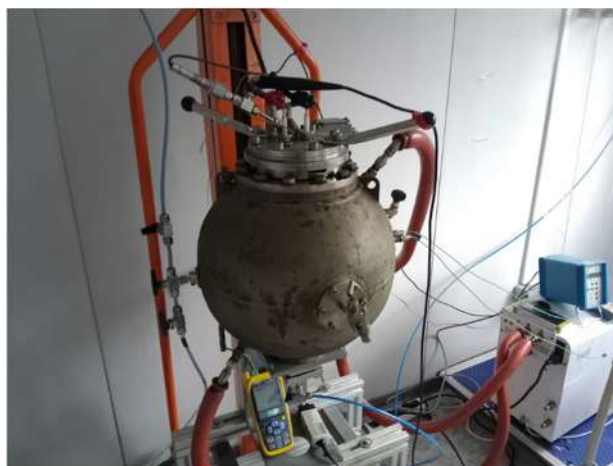
Les essais sont effectués dans une sphère close de 20 l en acier inoxydable (Figure 8). Elle est équipée d'une double enveloppe destinée à y faire circuler un fluide caloporteur de manière à régler la température d'essai souhaitée et/ou minimale pour évaporer intégralement le liquide injecté.

*Figure 8 : Photographie de la sphère de 20 litres et des matériels associés*

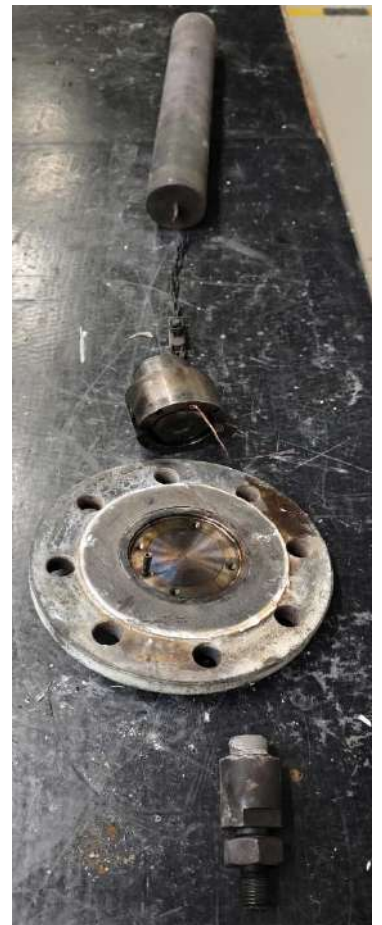
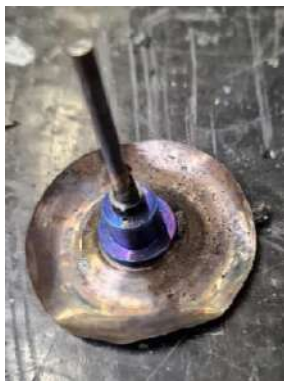
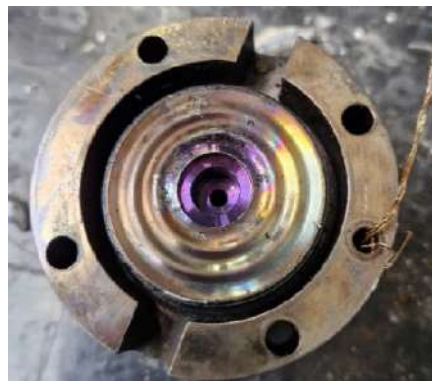
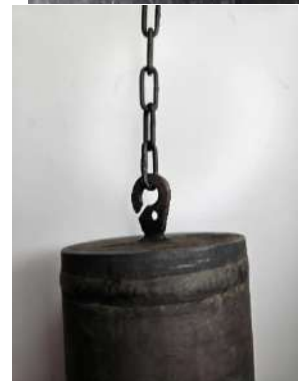
Sur la partie interne de capteur : coloration violette dans la cellule de mesure.

Nous notons aussi la présence d'un fil en sortie de la cellule de mesure correspond surement à la connexion électrique du capteur.

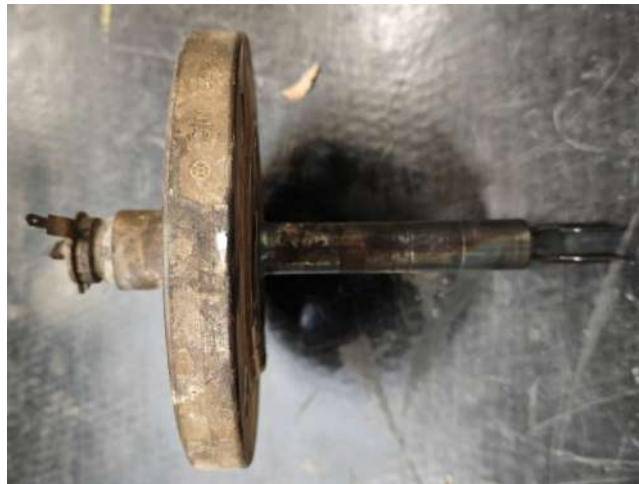
## Capteur de niveau à lames - Ref : 10LS2115

Absence de marquage correspondant à un matériel ATEX

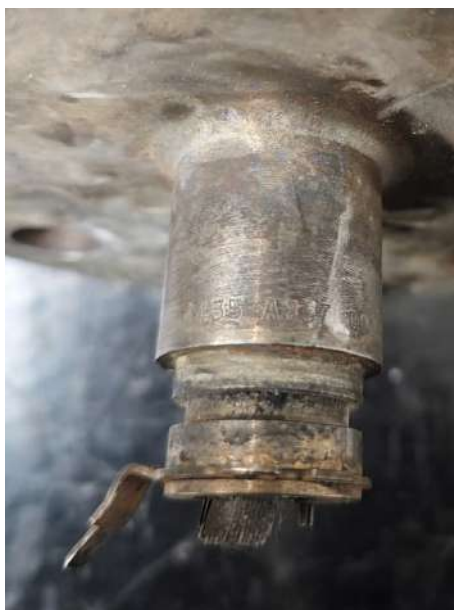
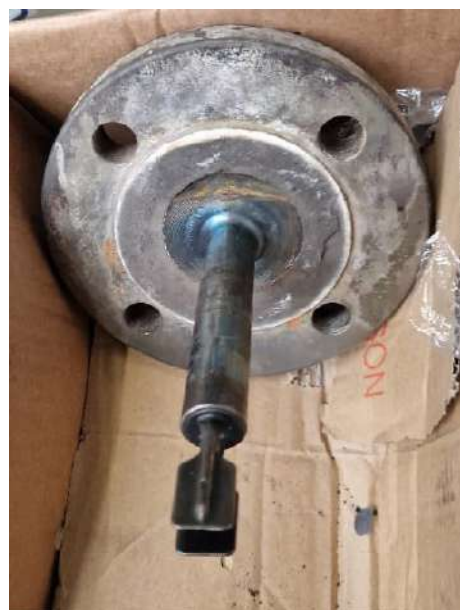
Sur la partie externe de la bride : Présence d'un manchon soudé et d'un circlip utilisé vraisemblablement pour fixer la tête du capteur. Une mèche est visible depuis cette extrémité.

Sur la partie interne de la bride : Présence du bilame sans dommage apparent hormis une coloration bleutée au niveau de sa base.

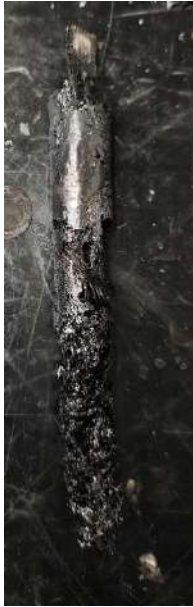
Lors du retrait de la mèche située l'intérieur du tube du bilame, on note la présence fils métalliques terminés par des connecteurs, dans un amas de matière calcinée.

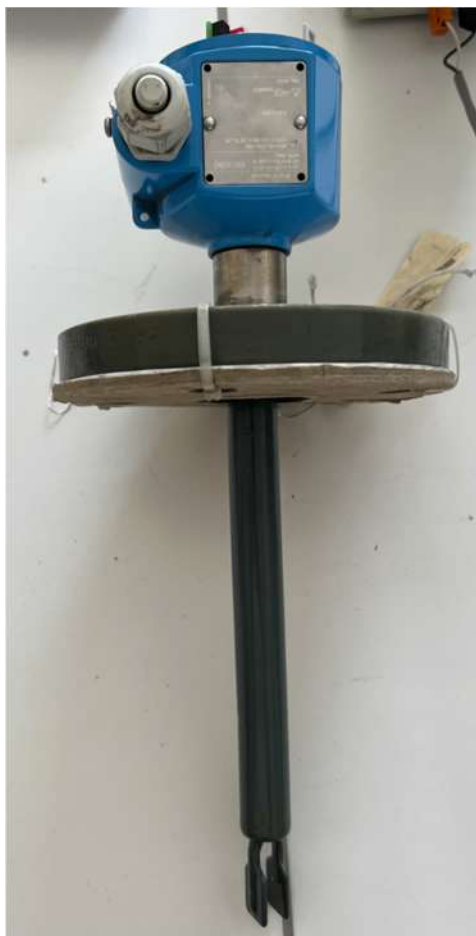
Le matériel fourni par la société SAIPOL pour la réalisation des essais est un capteur de niveau Endress+Hauser Liquiphant M FTL51C, certifié KEMA 99ATEX0523 avec le marquage Ex II 1/2 G EEx ia IIB T3...T6. Ce modèle présente un fonctionnement identique et des caractéristiques techniques comparables à celles du capteur installé sur le site SAIPOL au moment de l'incendie.

**Photo 1 :** Capteur de niveau fourni par SAIPOL pour tests complémentaires

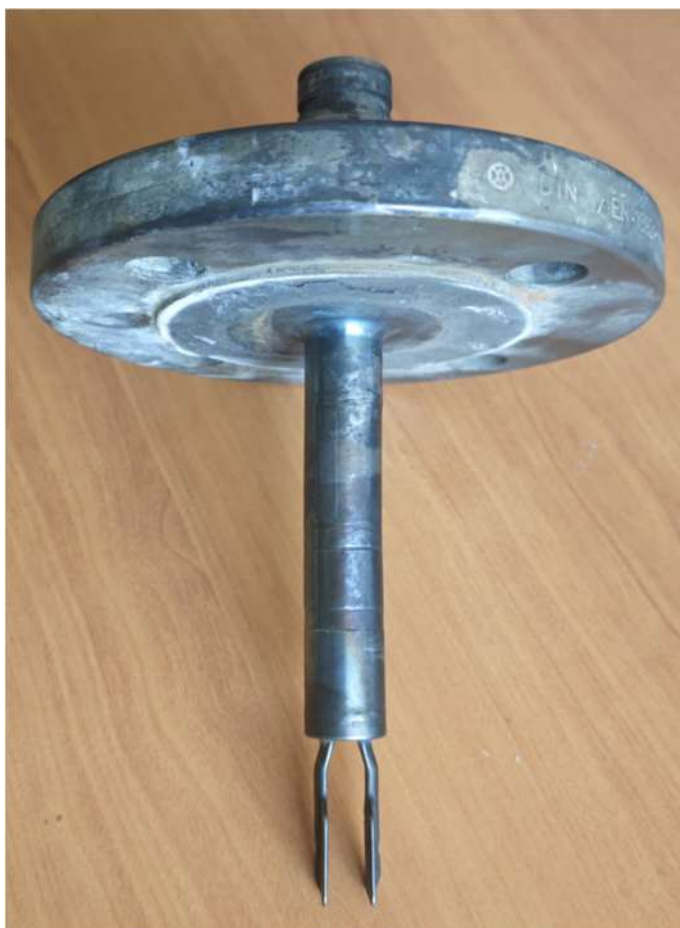
**Photo 2 :** Capteur de niveau installé sur le site de SAIPOL au moment de l'explosion

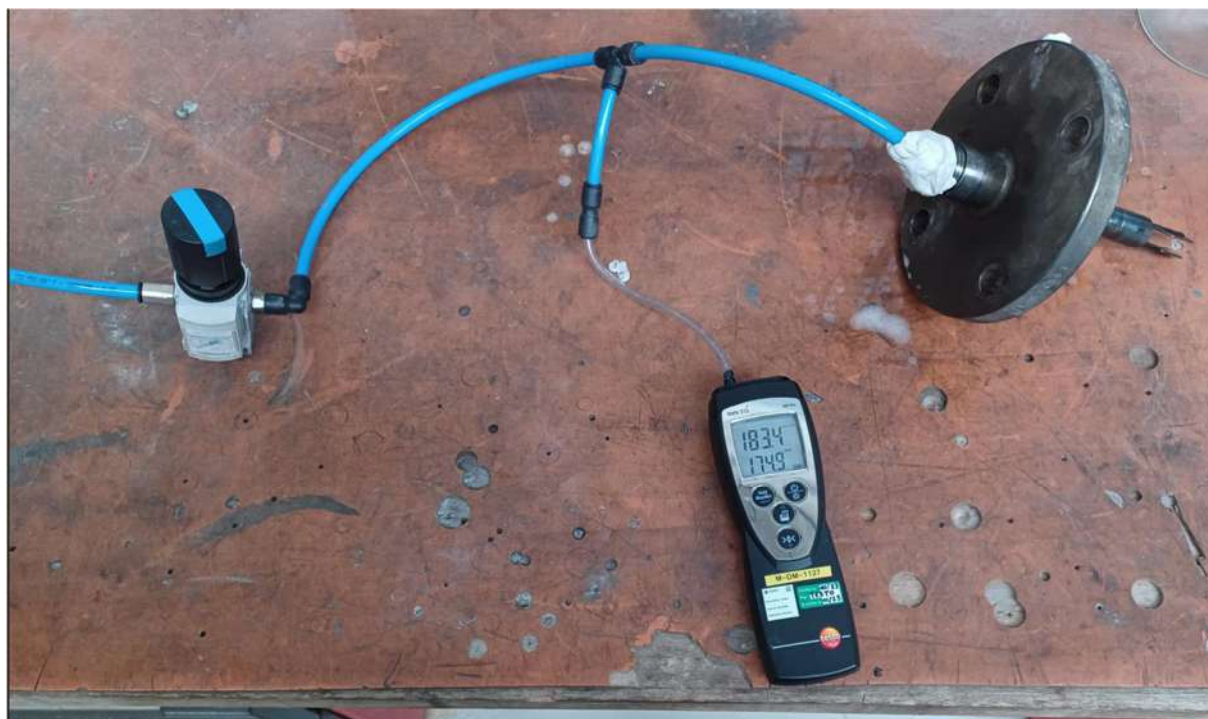
**Photo 3** : Test d'étanchéité à l'air comprimé sur le tube prolongateur du capteur à bilame

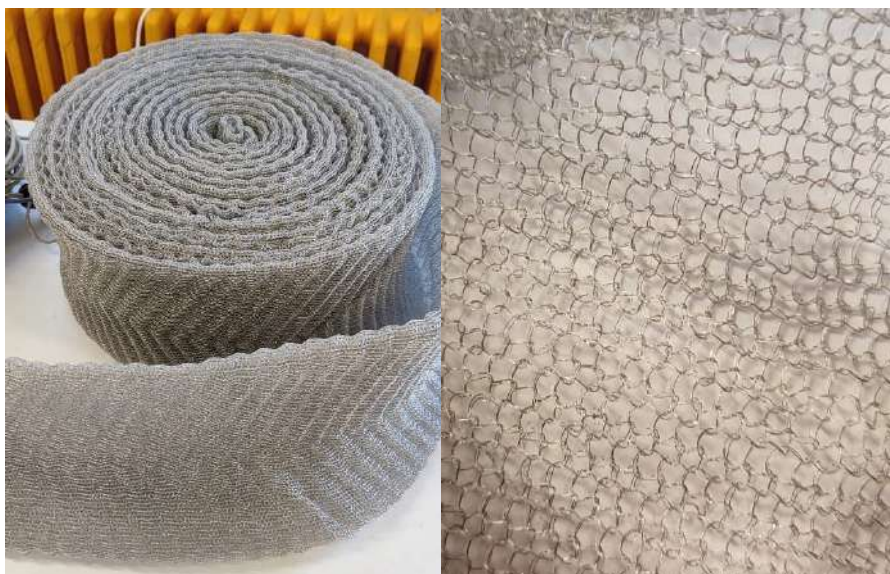
Figure 1 : Photos du média poreux 1 référence 24AT009

- Substrat 1 : Média poreux, maille tressée en acier et plastique (polypropylène) référence Ineris 25AT009 (Figure 1) ;
- Substrat 2 : Média poreux, maille tressée en acier et plastique (polypropylène), envoi numéro 2 (Figure 2) ;
- EMAG seule : Ester Méthylique d'Acide Gras (EMAG, aussi appelé Biodiesel) référence Ineris 24AN096 (Figure 3) ;
- Méthanol : référence Ineris 24AN097 (Figure 4) ;
- Mélange EMAG/méthanol « Ineris » : mélange préparé par l'Ineris aux concentrations de 2, 4 et 6%v/v ;
- Mélange EMAG/méthanol « SAIPOL » : concentrations identiques à celle trouvées dans le coalesceur, référence 25AW749 (Figure 5).

Le procédé utilisé par SAIPOL pour produire de l'EMAG fait intervenir une étape de filtration à travers un média poreux composé de deux mailles métalliques et une maille plastique. Ce média, lors du fonctionnement normal de l'installation, est immergé dans un mélange d'EMAG et de méthanol. Lors de l'accident, le média n'était plus immergé et n'avait pas été lavé. Une couche fine de mélange était donc présente. Les EMAG naturels étant insaturés, ils sont susceptibles de s'oxyder à température ambiante, quand ceux-ci sont répartis sur de très grande surface, typiquement un filtre, un chiffon, ... la surface d'échange avec l'oxygène, de l'air est démultipliée avec pour effet de possiblement accélérer significativement la vitesse de réaction. A travers des essais en étuve isotherme adaptés d'une norme pour évaluer l'auto-échauffement de poussières, nous avons pu déterminer par extrapolations (successives) une dimension critique, autrement dit la taille maximale du média poreux pour laquelle, à la température du filtre au moment de l'accident, le risque d'auto-inflammation était avéré. Cette dimension, dépendant des paramètres d'extrapolation sélectionnés, est au final très proche ou en-dessous de celui du filtre de SAIPOL, ce qui signifie que le scénario de l'auto-inflammation suite à un phénomène d'auto-échauffement semble possible voire, fortement probable dans le cas de l'accident de SAIPOL.

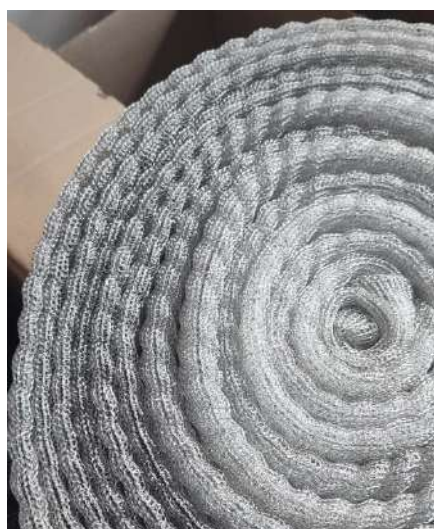
Figure 2 : Photo du média poreux 2

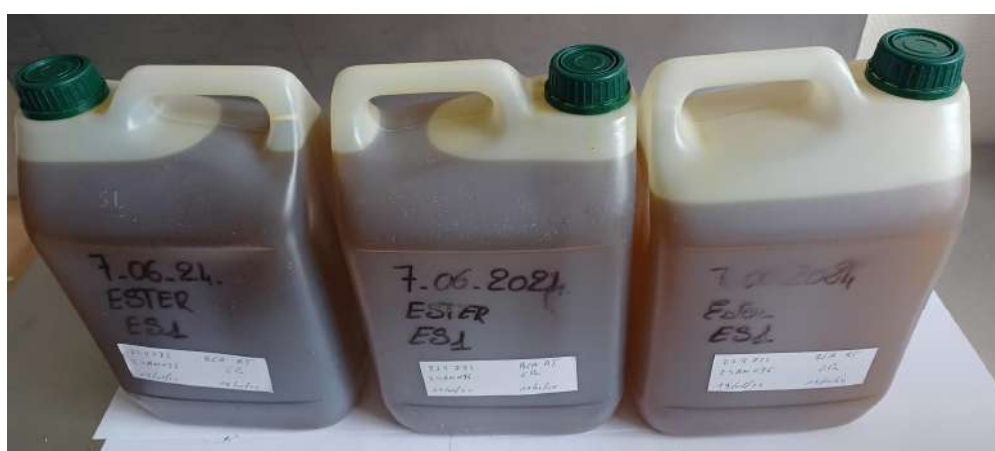
Figure 3 : Photo de l'échantillon 24AN096

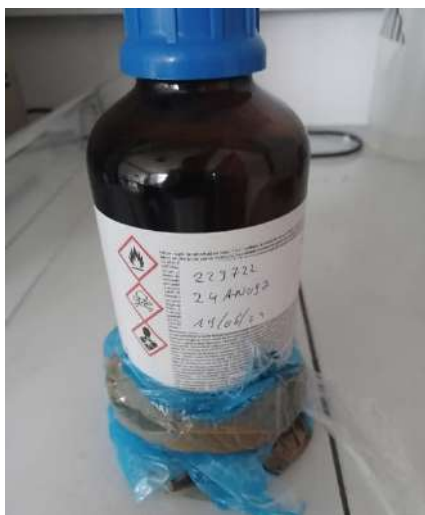
Figure 4 : Photo de l'échantillon 24AN097

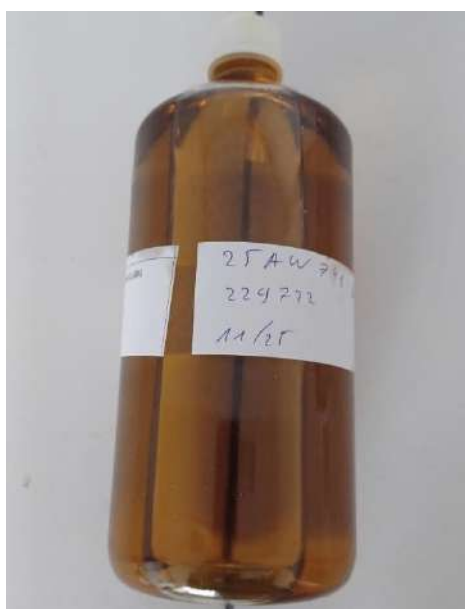
Figure 5 : Photo de l'échantillon de mélange EMAG/Méthanol fourni par SAIPOL  
référence Ineris 25AW749

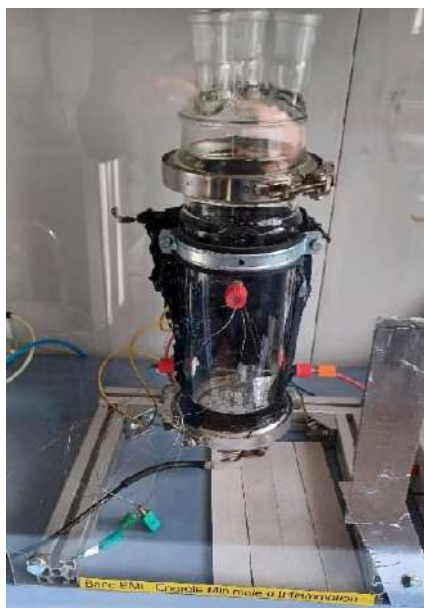
Figure 6 : Photo du dispositif d'essai de mesure d'EMI

L'appareil, habituellement conçu pour réaliser cette mesure sur les gaz, a été adapté pour les liquides. En 2024, nos travaux avaient identifié un risque d'inflammation à température ambiante pour le mélange EMAG/Méthanol à 4 % (Point inférieur d'explosion à 13,1°C). Toutes les tentatives d'inflammation à 21°C (jusque 2 J) se sont révélées négatives dans les conditions d'essais sur le mélange méthanol/ester à 4 %. Ces résultats pourraient résulter de la distance entre les électrodes et la surface du liquide qui serait trop importante comparée à d'autres essais réalisés sur des liquides dans des conditions similaires (point d'explosion, point éclair, point de feu, par exemple).

L'énergie d'inflammation correspond à la quantité d'énergie à apporter pour provoquer l'inflammation d'une substance à une concentration, température et pression donnée. Elle est mesurée en mJ, plus elle est faible, plus l'ignition de la substance est facile. Lorsque la substance à tester est un liquide, elle est versée dans un récipient placé en dessous du tube d'inflammation, cela a pour effet de créer un mélange avec l'air dans un récipient hermétique (Figure 6). Un arc est généré dans la phase gaz, l'inflammation est confirmée ou non et son énergie est modifiée. Des essais successifs permettent de déterminer l'énergie la plus haute pour laquelle aucune inflammation n'est pas observée et l'énergie la plus basse pour laquelle une inflammation est observée.

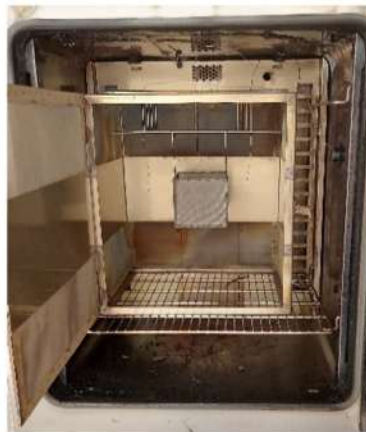
Les échantillons sont placés à température ambiante dans des récipients de forme cubique dont les parois sont formées par une toile métallique à mailles (Figure 15) suffisamment fines pour éviter le tamisage, mais qui ne freinent pas la diffusion d'oxygène. Le récipient est ensuite introduit à pression atmosphérique dans une étuve isotherme ventilée à l'air chaud et réglée à une température donnée. A l'aide d'un thermocouple placé au centre de l'échantillon, on observe si la température de l'échantillon se stabilise à la température de l'étuve, ou si elle s'élève rapidement.

*Figure 15 : Exemple d'un cube dans une étuve*

Un nouvel essai est ensuite effectué à une température plus élevée ou plus basse suivant le résultat de l'essai précédent, de façon à encadrer à 5°C près la température de l'étuve qui conduit à un auto-échauffement de l'échantillon. Cette température est appelée température critique d'auto-échauffement.

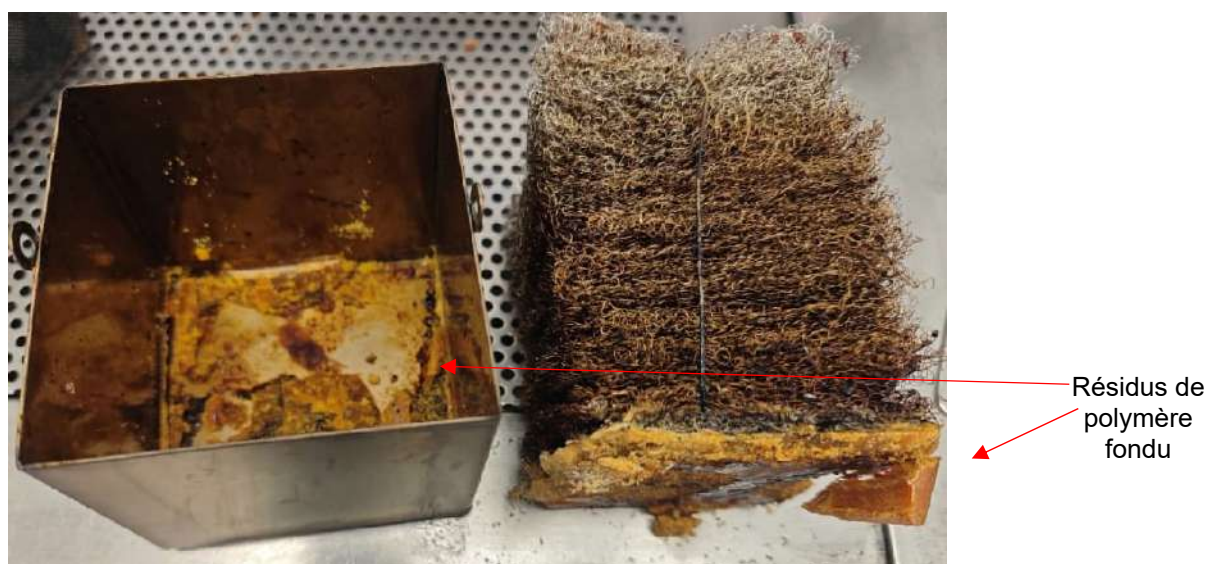
Figure 23 : Photos du média poreux/EMAG/méthanol après 3 jours en étuve à 160°C
